屋外重要土木構造物に対する  
立入検査指示事項に関するコメント回答について

平成21年3月11日

東京電力株式会社

## 屋外重要土木構造物に対する立入検査における指示事項

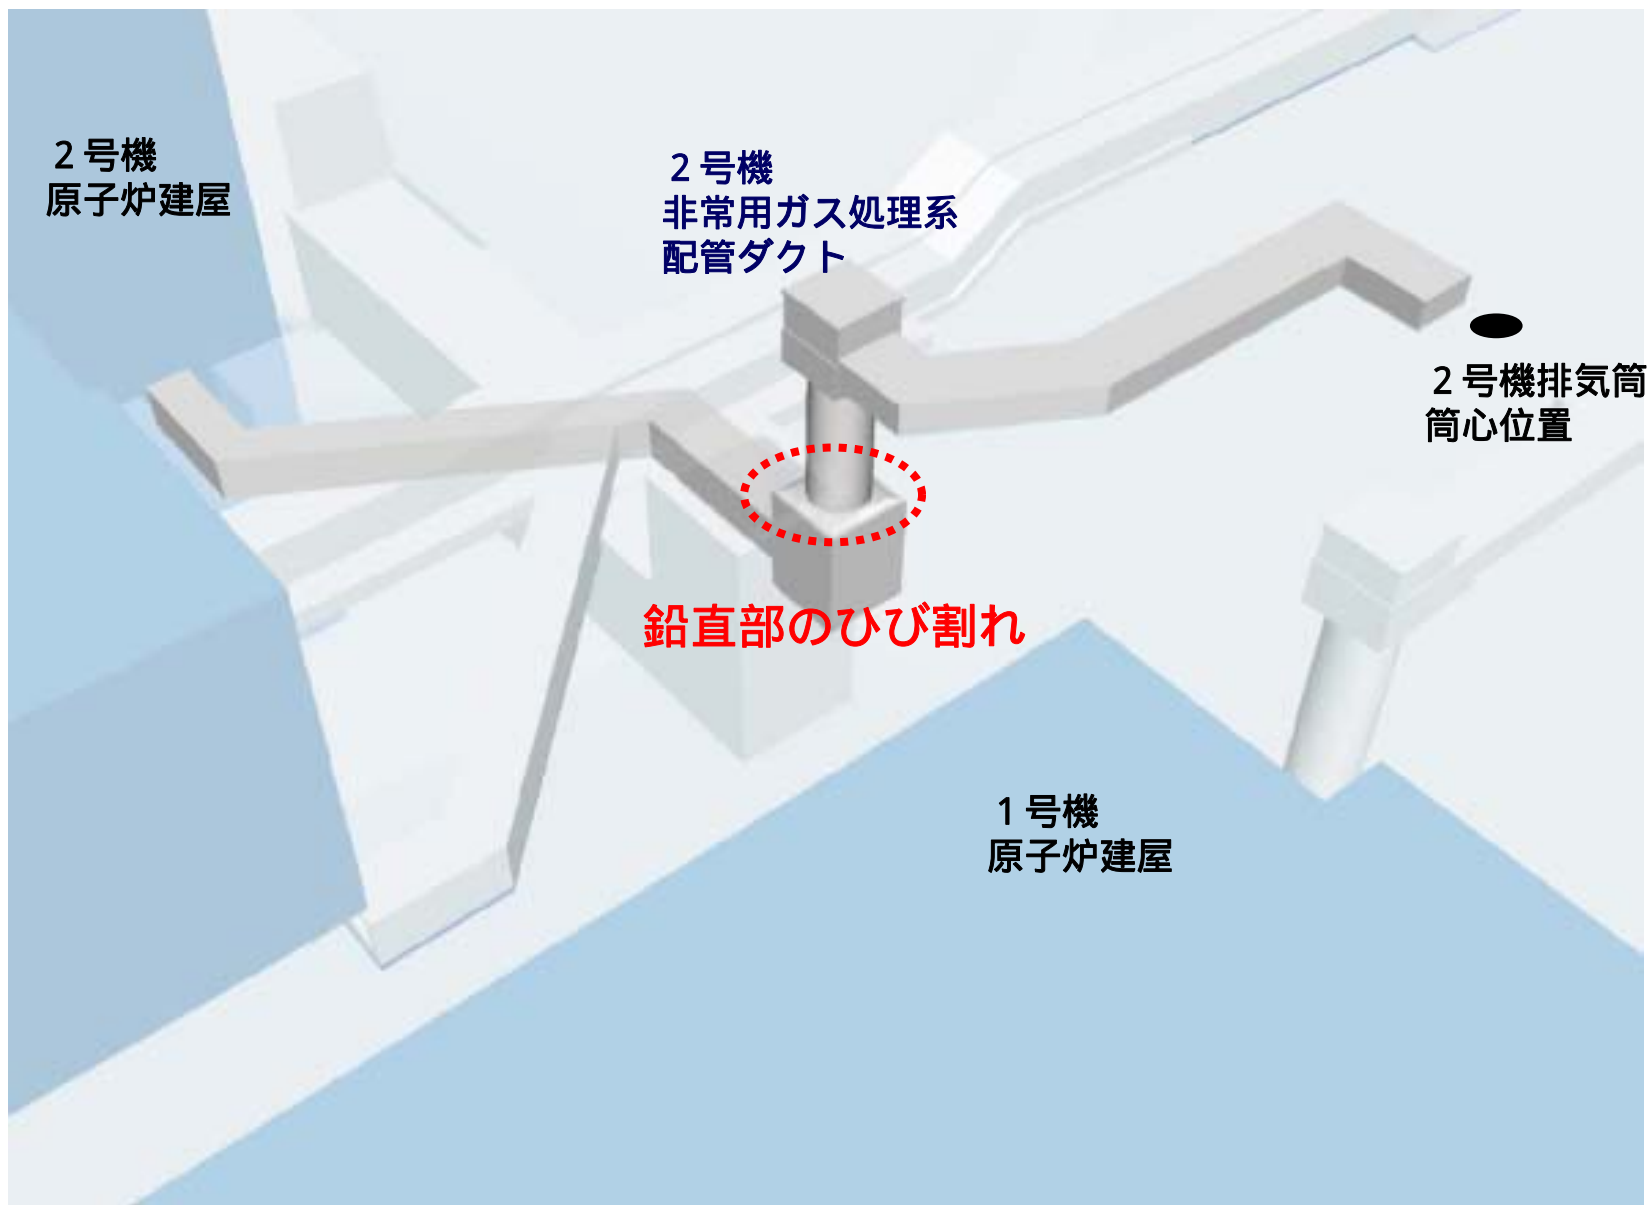
# 損傷の発生位置

配管ダクトで確認された最大8mm程度のひび割れに対する補修計画について、構造WGに報告すること。

ひび割れ発生位置は、1号機建設工事の際に設置された仮設縦坑部の上面位置と概ね一致

非常用ガス処理系配管ダクトの鉛直部で確認されたひび割れは、1号機建設当時に設置された仮設縦坑部の上面位置と概ね一致していることから、鉛直部の剛性変化位置で曲げひび割れが発生したものと推察される。

なお、内部からの目視点検の結果、非常用ガス処理系配管ダクトは、配管を支持できる内空断面が確保されていることから、配管支持機能は維持されていることを確認している。

現在、鉛直部のひび割れについて、念のため、外面から目視確認するための追加調査坑を掘削中であり、この追加調査結果の状況も踏まえ、最終的な補強方法を選定。

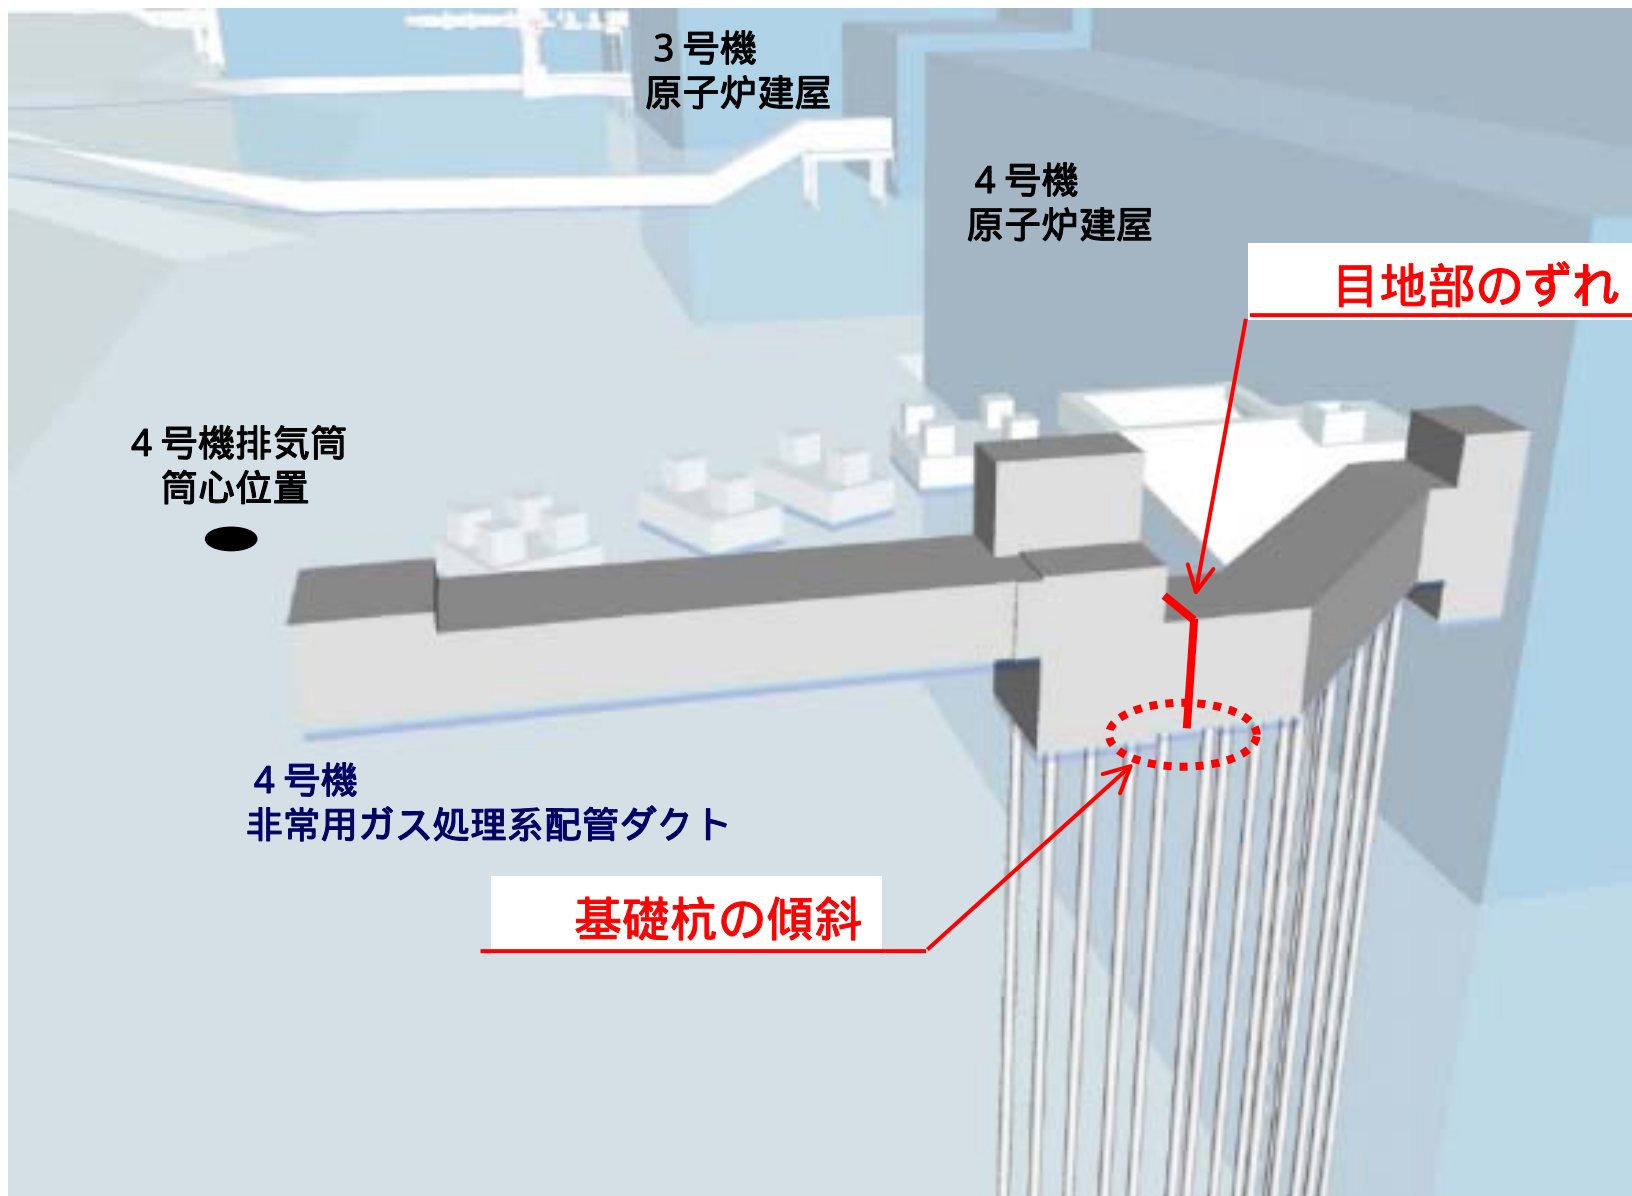
# 損傷の発生位置

配管ダクトで確認された160mm程度のずれに対する補修計画、および杭基礎の一部で確認された微小な傾斜に対する補強計画について、構造WGに報告すること。

非常用ガス処理系配管ダクトは、剛な原子炉建屋と排気筒とを連絡する鉄筋コンクリート構造物であり、約40mの鋼管杭を介して、西山層に支持している。このため、中越沖地震に伴い、周辺地盤と、剛な原子炉建屋および排気筒との相対変位差によって、目地部にずれ、基礎杭の傾斜などが発生したものと推察される。

なお、目視点検の結果、非常用ガス処理系配管ダクトは、配管を支持できる内空断面が確保されていることから、配管支持機能は維持されていることを確認している。

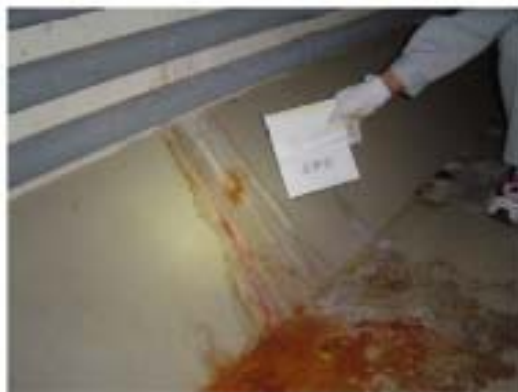
左壁

埋設部 B L 3 の両側壁～底版を連続するひび割れ（最大ひび割れ幅0.3mm）から微量の漏水が認められ、エフロレッセンス（白華）が析出している。

側壁のひび割れは、主として軸直交方向に発生しており、ひび割れ発生パターンから、外部拘束を受けた状態のもとでコンクリートが乾燥収縮したために発生したひび割れと推定される。

側壁からコアを採取してひび割れの性状を確認したところ、ひび割れ面は風化が進行しており、ひび割れ深さは浅い（最大5cm程度）。

側壁ハンチ下の施工打継面は平滑でレイタンスが認められる。この打継面と側壁のひび割れが連絡し、ダクト外部の水が内部に滲出したものと考えられる。

今回の点検により確認された損傷については、今後適切な補修を行う計画

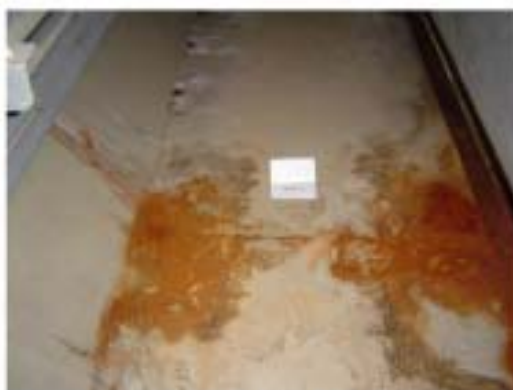
底版

底版のひび割れは、敷高排水勾配の施工精度を確保するために設置された鋼材（平鋼厚さ6mm、高さ30mm）に沿って発生していることを確認した。

当該ひび割れは地震に起因する損傷ではないと考えられる。
