柏崎刈羽原子力発電所1号機

新潟県中越沖地震後の設備健全性に係る 点検・評価状況に関する追加報告 (原子炉建屋及びタービン建屋)

平成21年10月13日

東京電力

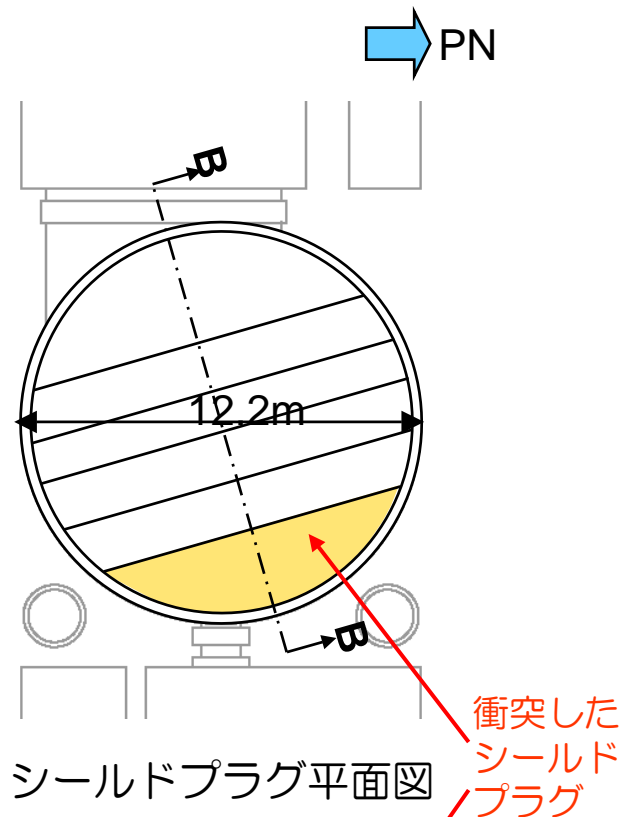
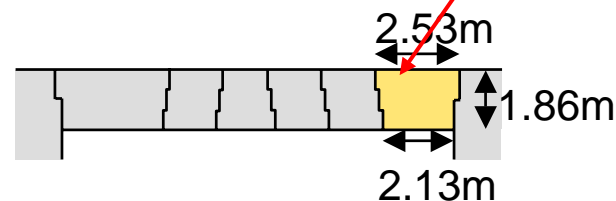
損傷状況図

1号機原子炉建屋3階オペレーティングフロアにおいて、定期検査中のため仮置きされていたシールドプラグが新潟県中越沖地震により移動し、建屋の柱に衝突し、コンクリートが剥落する事象が確認された。

幅 : 約0.2m+0.1m
長さ : 約1.0m
(鉄筋の露出は確認されなかった。)

当該柱の剥落箇所は、鉄筋の露出がないことから、柱のかぶりコンクリートの範囲での剥落であったと判断できる。また、新潟県中越沖地震及びシールドプラグの衝突を想定した応力に対して、当該柱の健全性を評価した結果、構造的には問題ないと考えられる。

なお、柱に生じた剥落部分については、樹脂モルタルにて欠損断面の復旧を行うこととする。

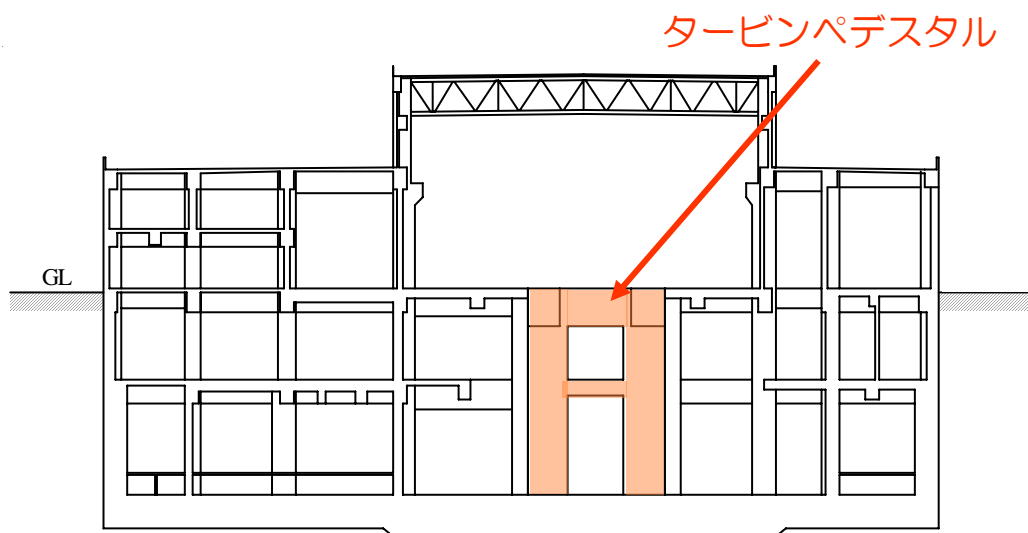
1号機タービン建屋断面図（東西方向）

1号機タービン建屋において、タービン建屋とタービンペデスタル（タービン発電機の基礎）間の取り合い部において、タービン建屋側のコンクリートの剥落が確認された。

タービン建屋 : 耐震Bクラス
タービンペデスタル : 耐震Cクラス

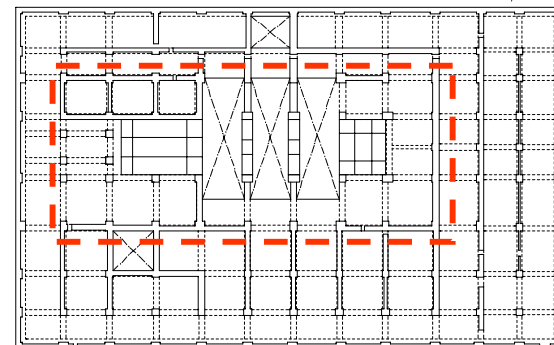
タービン建屋地下1階平面図

No.	発生部位	箇所数	剥落の大きさ 幅(m)×長さ(m)
①	梁底	1	0.35×0.60
②	梁底	1	0.1×0.2
③	柱	1	0.08×0.4
④	柱	4	最大 0.8×1.7
⑤	スラブ底	3	最大 0.6×1.5

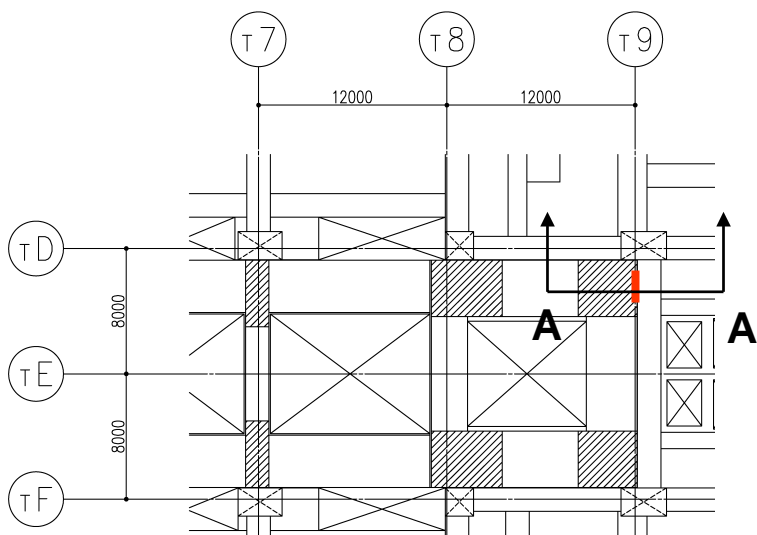
剥離箇所No.①周辺平面図

○コンクリート剥落箇所周辺の状況を調査したところ、タービンペデスタルと建屋間の25mmギャップが部分的に無い箇所が見られた。

○当該部位は、タービンペデスタル側の躯体を先行して施工し、ギャップ部に発泡スチロールを貼り付けた後、タービン建屋側の躯体を施工しているが、コンクリートの打設時に発泡スチロールが損傷する等の要因で、コンクリートのノロが回り込んだ可能性が考えられる。

○このような要因でギャップがふさがった箇所において、地震時に支圧力が作用し、躯体表面の剥離を生じたと考えられる。

タービン建屋における各剥落箇所は、地震により発生したものであるが、施工時に部分的に所定のギャップが確保されていなかったことが直接の原因であると考えられる。

○剥落部の大きさは、最大でもコンクリートのかぶり厚さ程度であることから、樹脂モルタルによる欠損断面の復旧を行う。

○なお、躯体との一体性を確実にするため、剥落厚さ20mm程度を超える場合については、アンカーピンを設置する他、鉄筋の表面が露出している箇所については、樹脂モルタル施工後に炭素繊維シートを貼り付けるものとする。

○また、剥落していないがギャップ部分がふさがっている部分については、念のため撤去し、所定のギャップを確保することとする。
