柏崎刈羽原子力発電所 5 号機の建物・構築物の  
設備健全性に係る点検の実施状況に関する立入検査及び  
専門家による現地調査時の指摘事項に関する回答

平成 21 年 11 月 19 日

東京電力株式会社

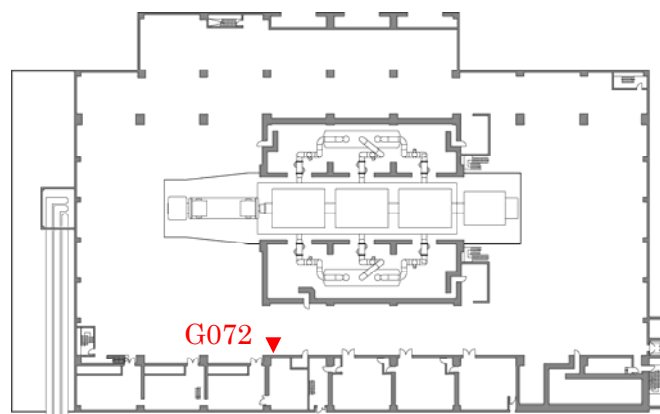
－ 5号機タービン建屋2階平面図－

ご指摘のあった「G072」のひび割れは、新潟県中越沖地震発生より前に一部の補修を行ったものであり、補修を行っていない残りのひび割れが斜め方向に延びていることから、以前の補修記録を示してほしいとのご指摘に至ったというのが経緯である。

当該部位のひび割れについては、平成16年度に実施した点検により記録されており、耐久性の観点から平成18年3月にひび割れ幅の大きい部分の補修を実施している。地震後に実施した点検においては、補修範囲にひび割れの再発が確認されなかったことから、地震によるひび割れではないと判断している。
