柏崎刈羽原子力発電所 1号機

新潟県中越沖地震後の設備健全性に係る
点検・評価状況に関する追加報告
(原子炉建屋及びタービン建屋)

平成21年12月18日

東京電力

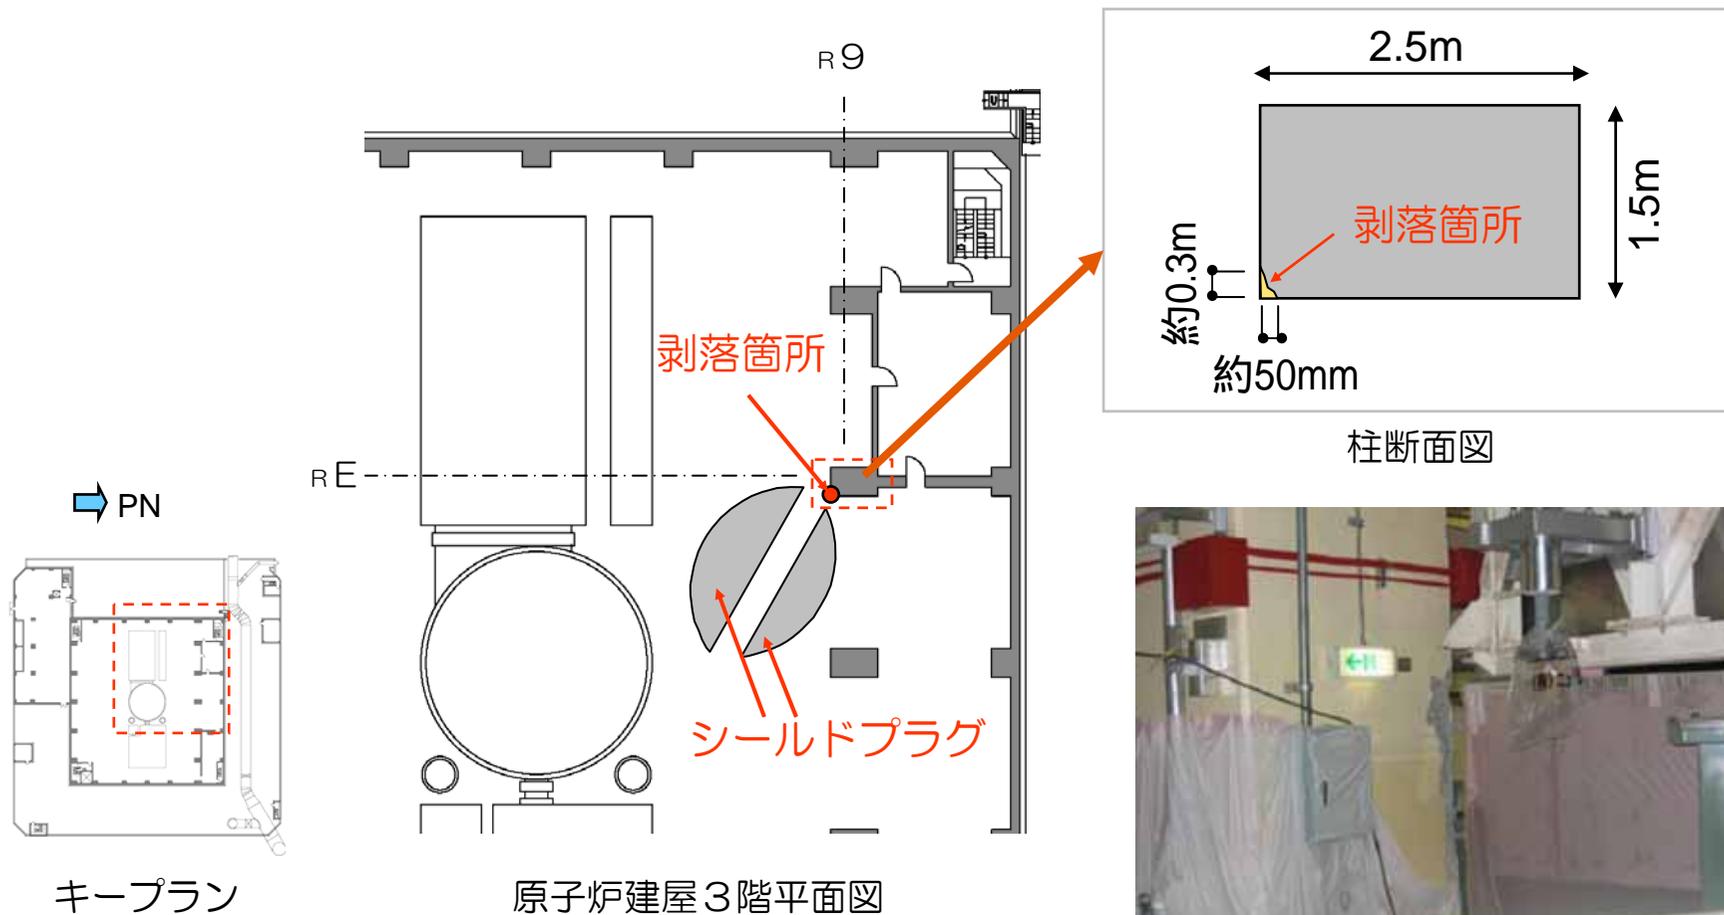
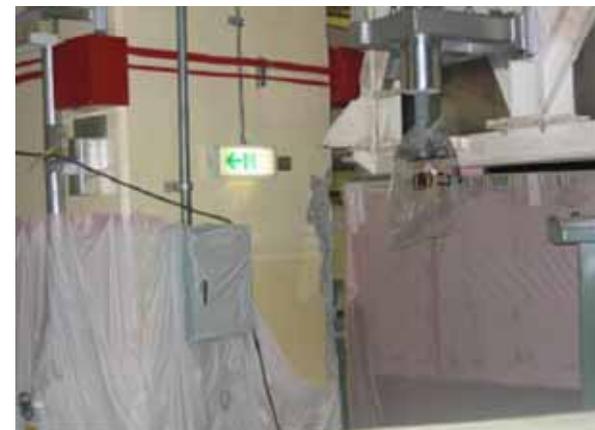
1号機原子炉建屋3階オペレーティングフロアにおいて、定期検査中のため仮置きされていたシールドプラグが新潟県中越沖地震により移動し、建屋の柱に衝突し、コンクリートが剥落する事象が確認された。

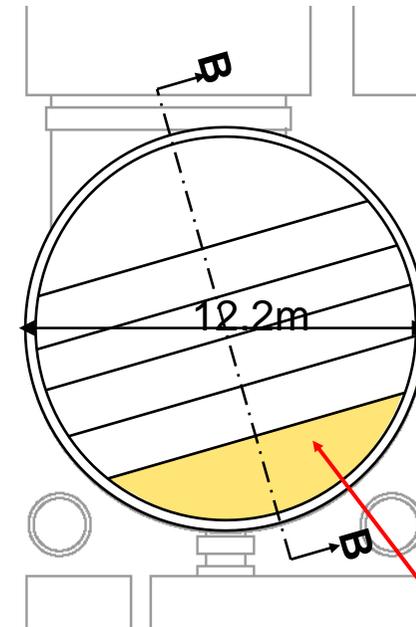
シールドプラグ平面図

幅 : 約0.3m
長さ : 約1.0m
深さ : 約50mm
(鉄筋の露出は確認されなかった。)

なお、柱に生じた剥落部分については、樹脂モルタルにて欠損断面の復旧を行うこととする。

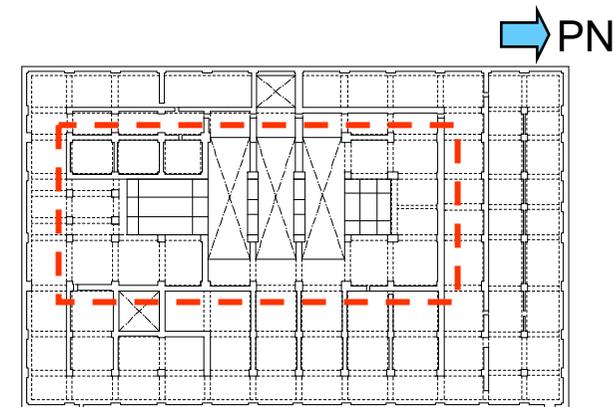
タービン建屋地下1階平面図

1号機タービン建屋において、タービン建屋とタービンペデスタル（タービン発電機の基礎）間の取り合い部※周辺において、タービン建屋のコンクリートの剥落が確認された。

No.	発生部位	箇所数	剥落の大きさ 幅(m)×長さ(m)×深さ(mm)
①	梁底	1	0.35 × 0.60 × 40
②	梁底	1	0.1 × 0.2 × 30
③	柱	1	0.08 × 0.35 × 30
④	柱	4	最大 1.0 × 1.7 × 198
⑤	スラブ底	3	最大 0.6 × 1.5 × 30

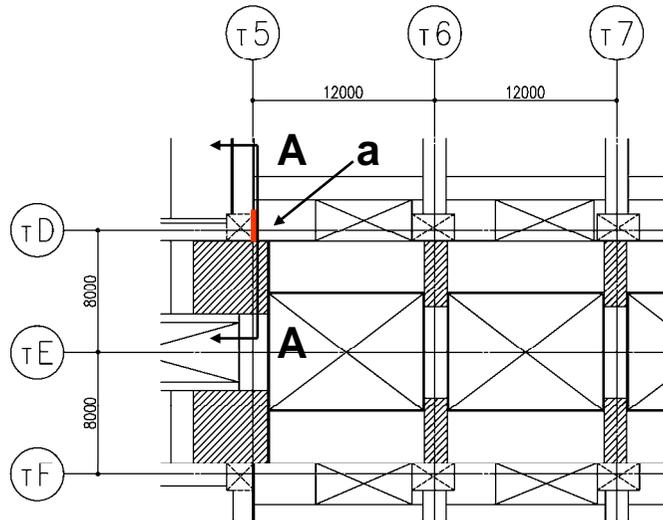
剥離箇所No.④周辺平面図

○コンクリート剥落箇所周辺の状況を調査したところ、タービンペデスタルと建屋間の25mmギャップが部分的に無い箇所が見られた。

○当該部位は、タービンペデスタル側の躯体を先行して施工し、ギャップ部に発泡スチロールを貼り付けた後、タービン建屋側の躯体を施工しているが、コンクリートの打設時に発泡スチロールが損傷する等の要因で、コンクリートのノロが回り込んだ可能性が考えられる。

○このような要因でギャップがふさがった箇所において、地震時に支圧力が作用し、躯体表面の剥離を生じたと考えられる。

○剥落部の大きさは、最大でもコンクリートのかぶり厚さ程度であることから、樹脂モルタルによる欠損断面の復旧を行う。

○なお、躯体との一体性を確実にするため、剥落厚さ20mm程度を超える場合については、アンカーピンを設置する他、鉄筋の表面が露出している箇所については、樹脂モルタル施工後に炭素繊維シートを貼り付けるものとする。

○また、剥落していないがギャップ部分がふさがっている部分については、念のため撤去し、所定のギャップを確保することとする。

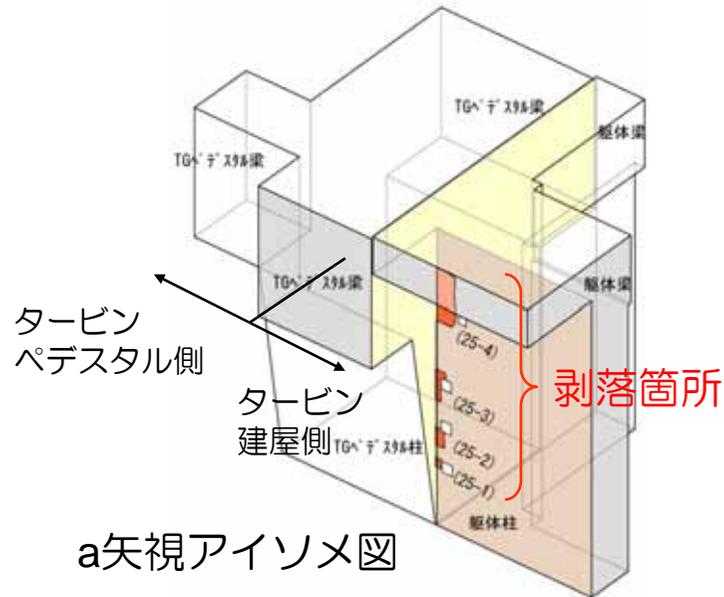
a矢視アイソメ図

タービン建屋における各剥落箇所は、地震により発生したものであるが、施工時に部分的に所定のギャップが確保されていなかったことが直接の原因であると考えられる。

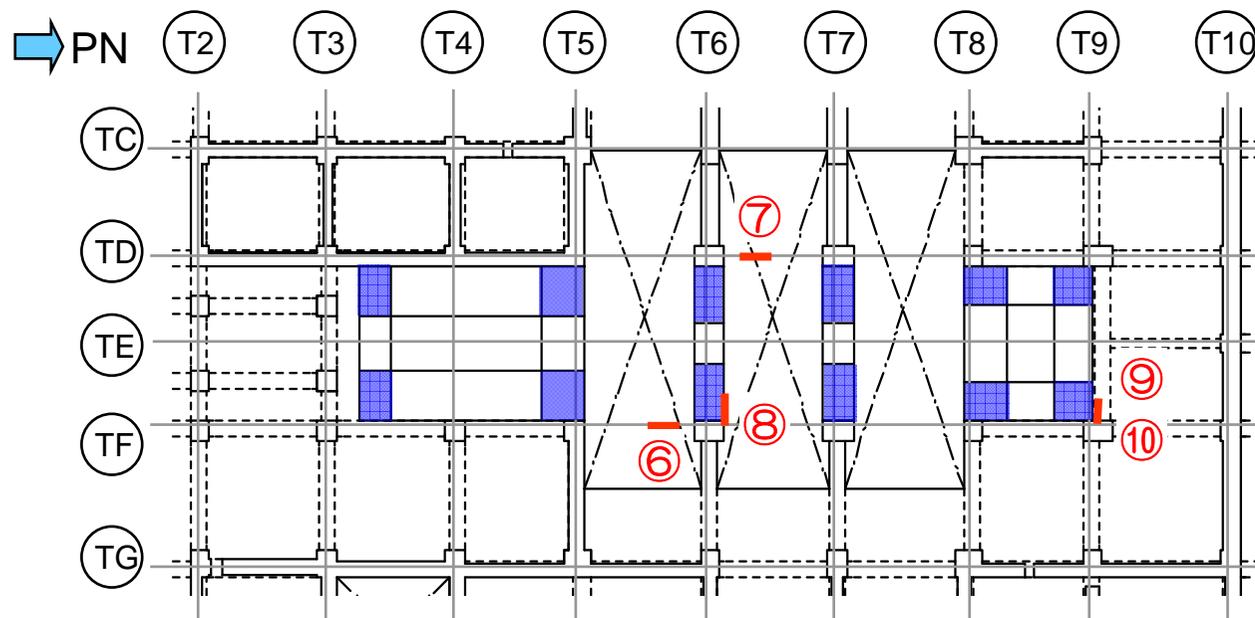
No.	発生部位	箇所数	剥落の大きさ 幅(m)×長さ(m)×深さ(mm)	地震影響
⑥	梁	1	0.3×1.35×30	有
⑦	梁	1	0.2×0.4×30	有
⑧	柱	1	0.3×0.03×10	無
⑨	柱	1	0.1×0.2×30	有
⑩	柱	1	0.35×0.85×65	有

点検により、確認された、剥落箇所は局部的であり、構造・強度への影響は小さいものと評価するが、剥落部分については、欠損断面の復旧を行い、健全性を確保するものとする。

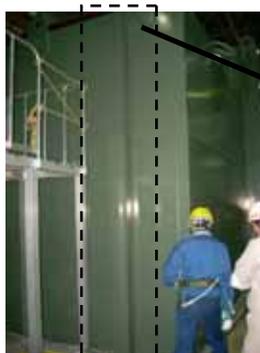
上面から見た写真

- 床面塗装の剥離は確認されているものの、いずれの点検箇所にも躯体どうしの接触の痕跡は確認されていない

組み合わせ弁遮へいシールド部においても、タービン建屋設置部分とT/Gペデスタル設置部分に25mmの間隙がある。

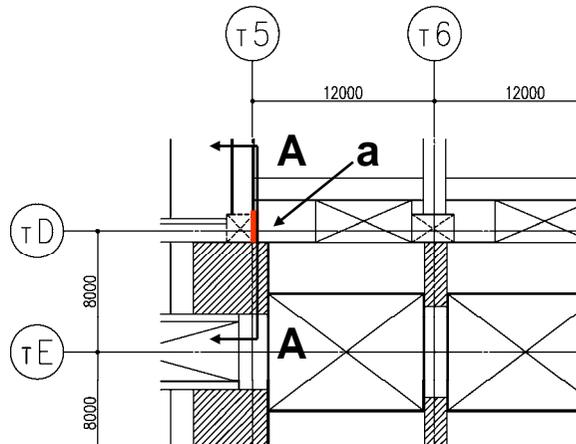
剥離箇所No.④周辺平面図

タービン建屋の剥落箇所No.4上部の広範囲の剥落について、剥落の原因をノロによるものと推定しているが、剥落状況を見ると、タービン建屋とタービンペデスタルの接触によるものとも考えられる。検討してみてもどうか。

- タービン建屋剥落事象の発生可能性を評価した（掲載は最大剥落箇所No.④）

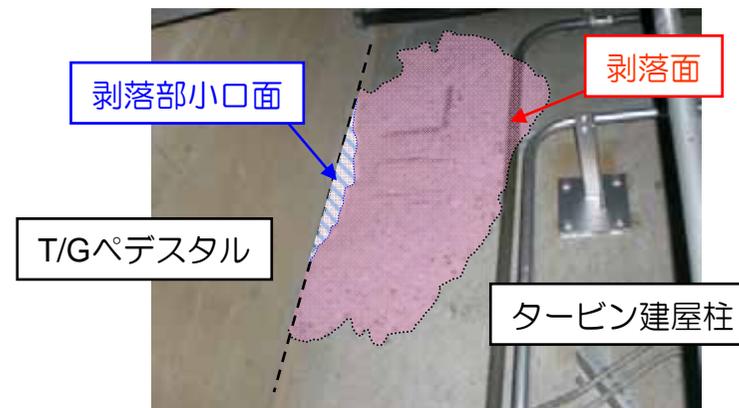
■ 剥落荷重の評価

◆ 剥落面積

- ・ 剥落部小口面積：約107,000mm²
- ・ 剥落面積：約1,237,000mm²

◆ タービン建屋コンクリートが剥落した場合にかかる短期許容最大支圧荷重

- ・ 短期許容応力度（せん断）：1.41N/mm²（実強度：450kg/cm²より算出）
- ・ 短期許容最大支圧荷重（せん断）：1.41 × 1,237,000 = 1745kN …… (1)

(1) < (2) より、T/GペDESTAL側が損傷せずにタービン建屋側の剥落が起きると評価

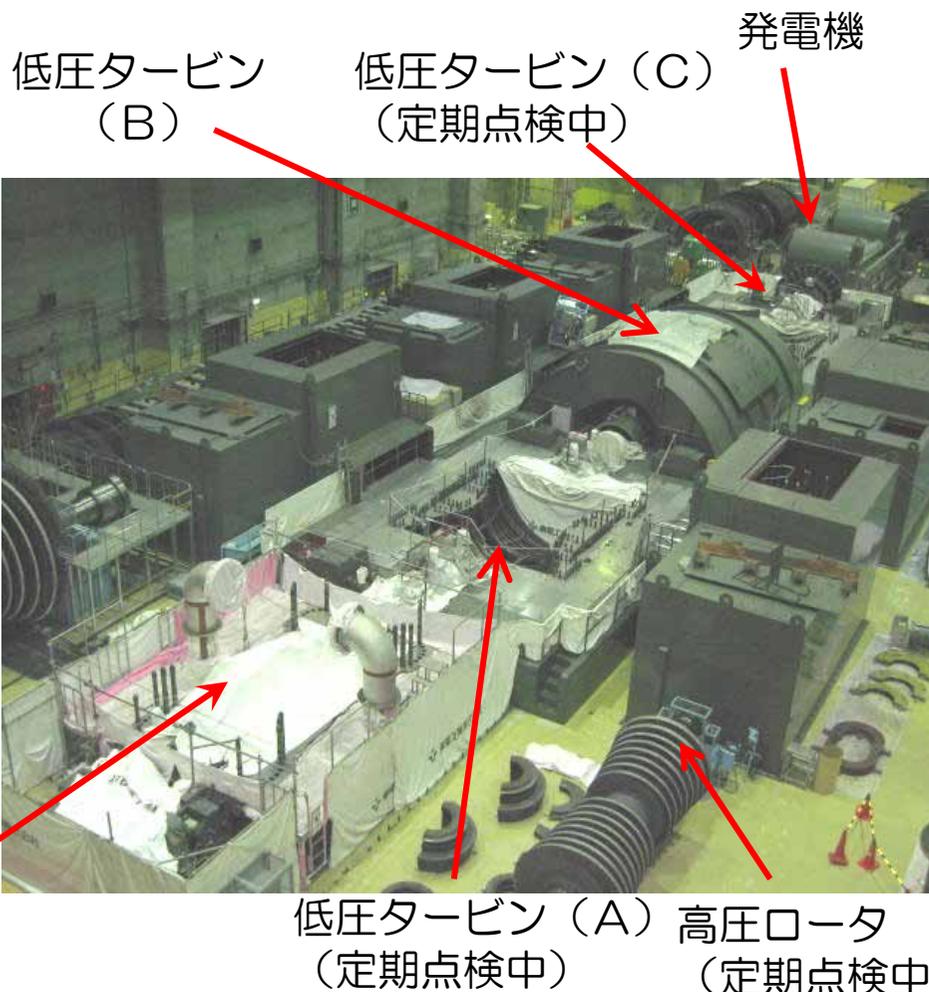
高圧タービン
(定期点検中)

低圧タービン (A) 高圧ロータ
(定期点検中) (定期点検中)
