柏崎刈羽原子力発電所 1号機

新潟県中越沖地震後の設備健全性に係る 点検・評価状況に関する追加報告 (T/Gペデスタル)

平成22年 1月12日

東京電力

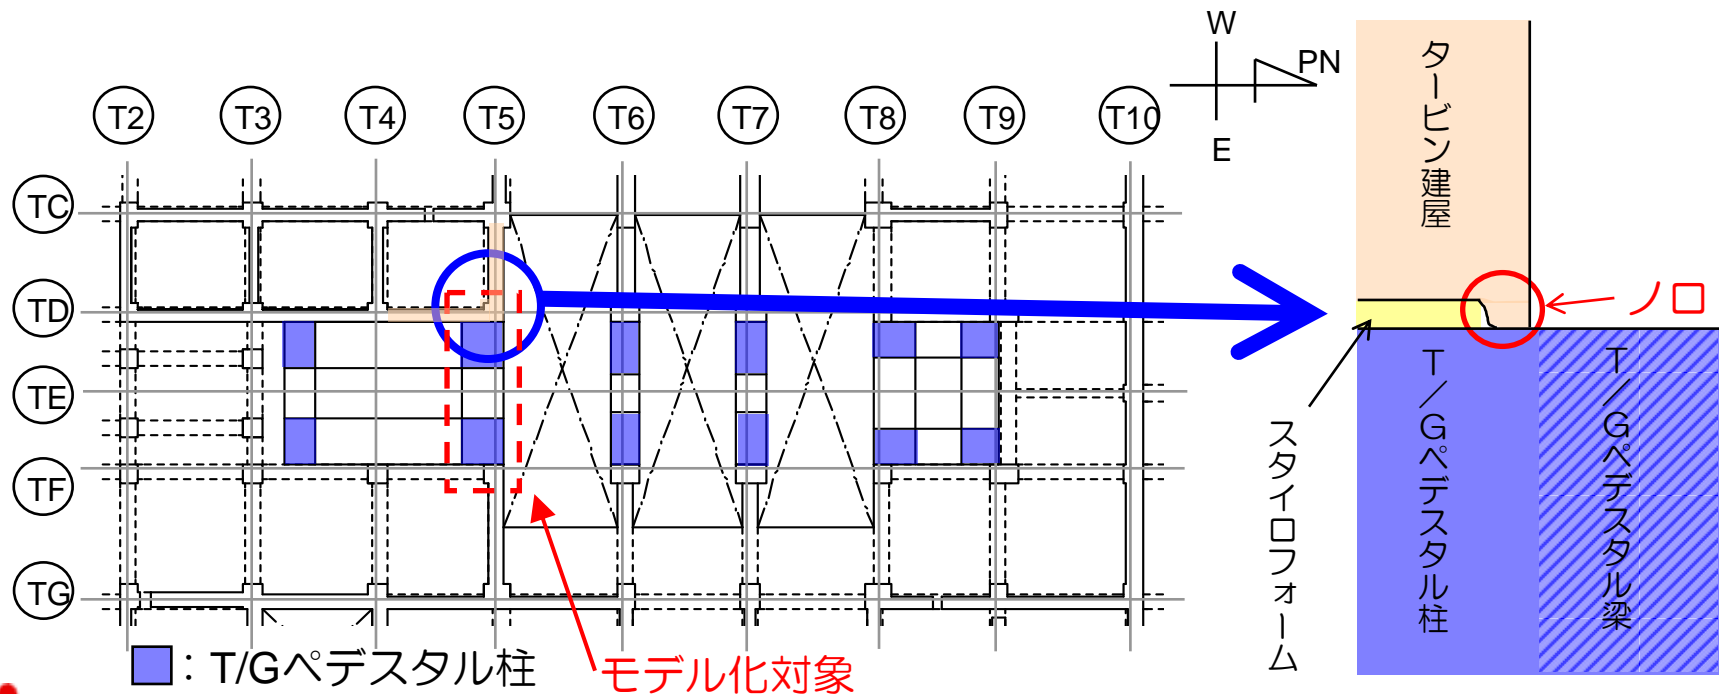
- タービン建屋側が最も大きく剥落した部位を対象とする。
- T/Gペデスタルへの支圧力の伝達は(T5)通りの柱を直接介して行われていることから、最も大きな荷重を受けると考えられる(T5)通りのT/Gペデスタル短辺方向(EW方向)をモデル化対象とする。
- 安全側の評価を指向し、評価対象となるペデスタル柱に全ての支圧力が作用するよう、2次元フレームモデルを採用する。

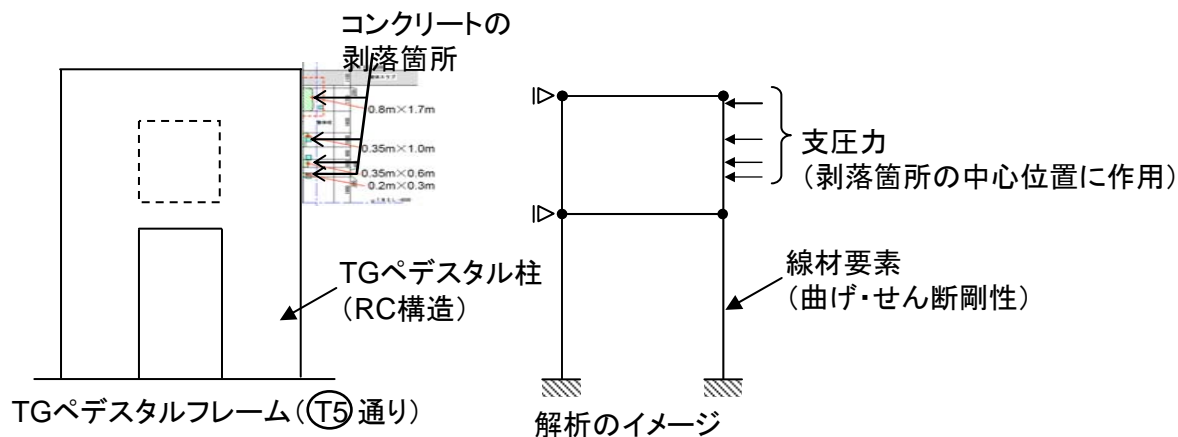
①水平方向変位を拘束する条件（支圧力のみに着目した影響評価）

支圧力を受けた柱の曲げモーメントは、B1Fの柱脚部において最大となり、 $M_{max} = 3,250\text{kNm}$ 程度である。これは、当該柱に作用する長期荷重を考慮すれば、柱主筋に引張応力を生じさせない程度の値であることがわかった。したがって、T/Gペデスタル柱の鉄筋の健全性は確保されると考えられる。

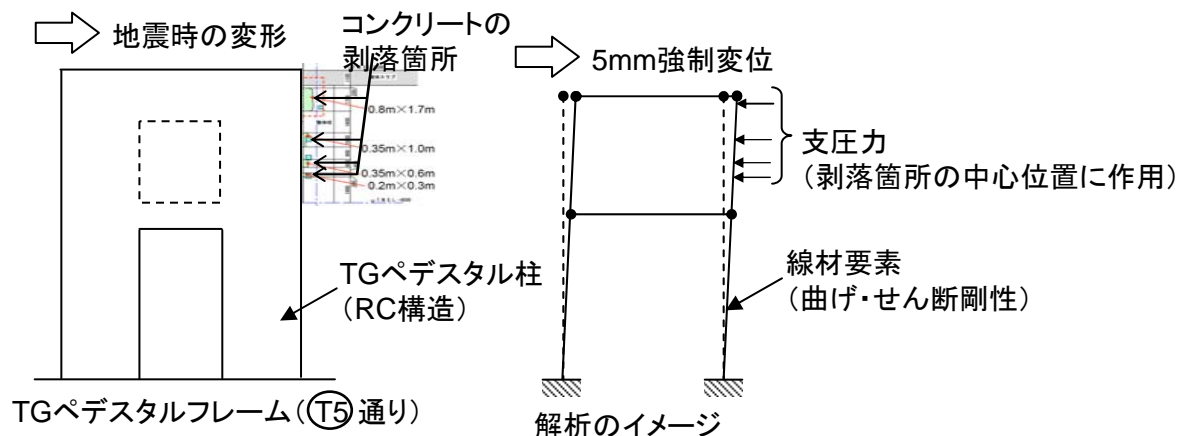
②支圧力と5mm*の強制変位をかけた条件

*当該剥落部に残存したノロとT/GペDESTALの間隙（実測値）

柱の曲げモーメントは、
B2Fの柱脚部において最大となり、
 $M_{max} = 34,300\text{kNm}$ 程度である。
これに、当該柱に作用する長期荷重を
考慮し、断面検討を行った結果、
必要鉄筋比は設計配筋による鉄筋比を
下回る（3分の1程度）ことがわかった。
したがって、T/Gペデスタル柱の鉄筋の
健全性は確保される。

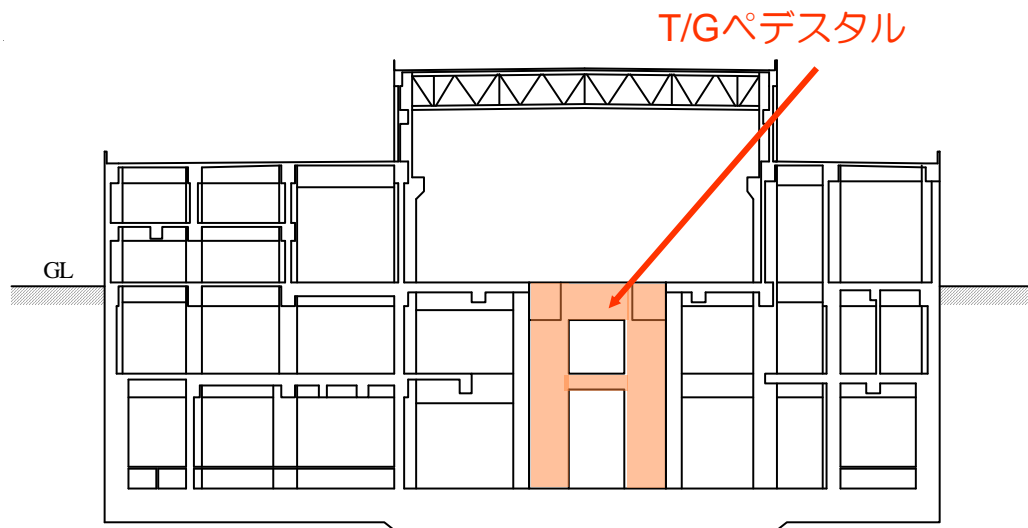
1号機タービン建屋断面図（東西方向）

1号機タービン建屋において、タービン建屋とT/Gペデスタル（タービン発電機の基礎）間の取り合い部※周辺において、タービン建屋のコンクリートの剥落が確認された。

※タービン建屋とT/Gペデスタル間には、25mmのギャップが設けられている。

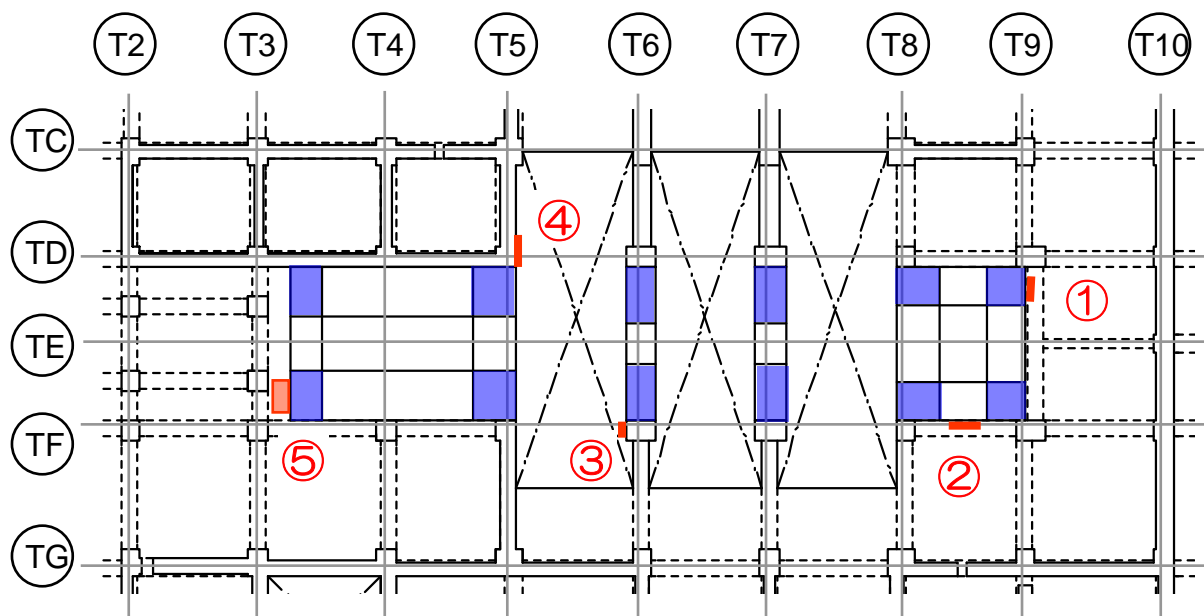
T/Gペデスタル周辺剥落箇所調査図

No.	発生部位	箇所数	剥落の大きさ 幅(m)×長さ(m)×深さ(mm)
①	梁底	1	0.35 × 0.60 × 40
②	梁底	1	0.1 × 0.2 × 30
③	柱	1	0.08 × 0.35 × 30
④	柱	4	最大 1.0 × 1.7 × 198
⑤	スラブ底	3	最大 0.6 × 1.5 × 30

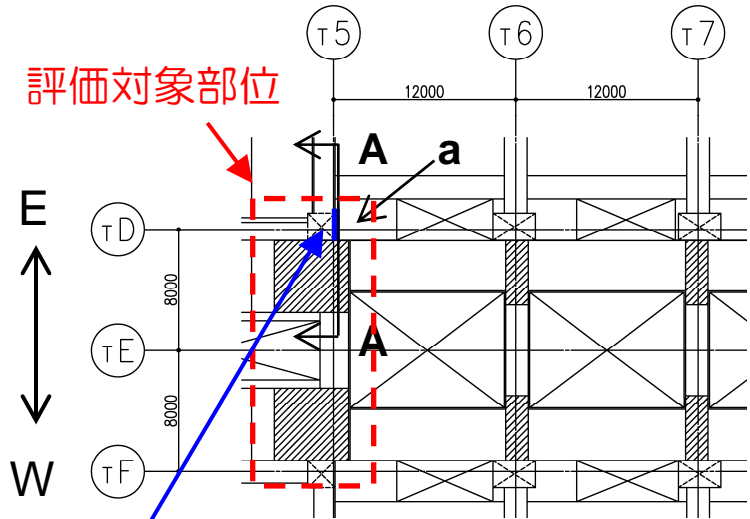
最大剥離箇所平面図

- 剥落部を含め近傍には断続的にノコ（赤線部）が残存
- 発泡スチロール露出部にもつぶれや破れ等の変化は見られず、設計厚さとほぼ変化なく存在していることを確認
- 剥落部T/Gペデスタル側には、ノコとの接触を示す痕跡が認められるが、それ以外の箇所に接触を示す痕跡は確認されなかった（上記写真 ①部参照）
- T/Gペデスタル側コンクリートの損傷は確認されなかった
- ノコ残存部とT/Gペデスタルとの間隙は、5mm程度あることを確認

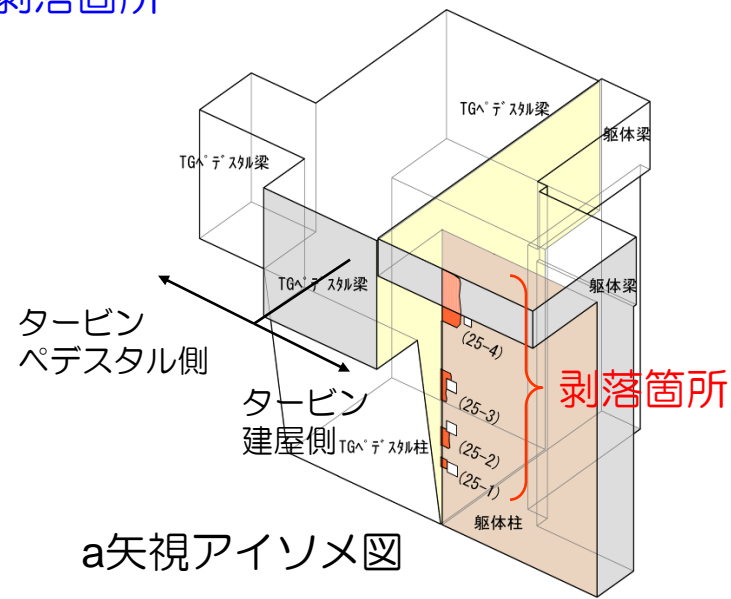
a矢視アイソメ図

剥落箇所

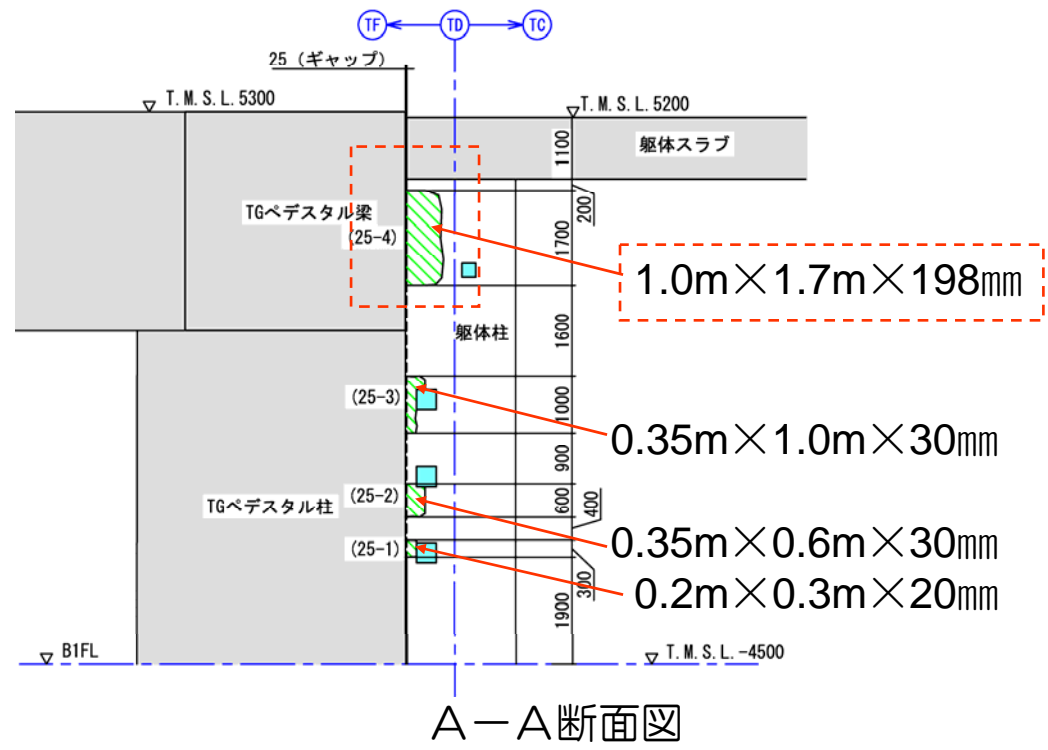
A-A断面図

○当該部位は、T/GペDESTAL側の躯体を先行して施工し、ギャップ部に発泡スチロールを貼り付けた後、タービン建屋側の躯体を施工しているが、コンクリートの打設時に発泡スチロールが損傷する等の要因で、コンクリートのノロが回り込んだ可能性が考えられる。

○このような要因でギャップがふさがった箇所において、地震時に支圧力が作用し、躯体表面の剥離を生じたと考えられる。
