柏崎刈羽原子力発電所5号機

新潟県中越沖地震後の設備健全性に係る
点検・評価状況について
(タービン建屋におけるひび割れ補修状況)

平成22年5月27日

東京電力株式会社

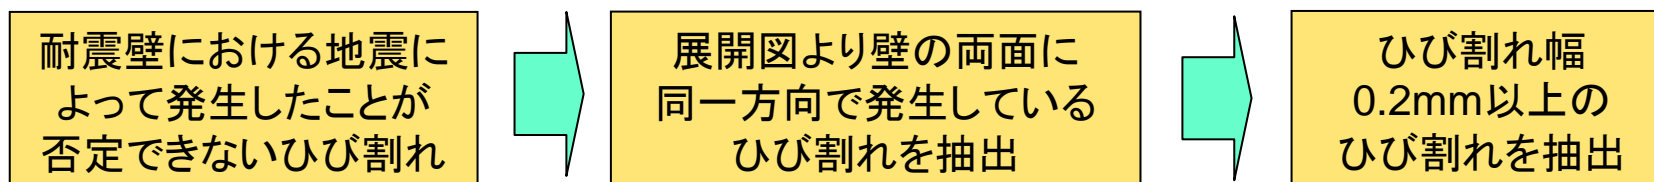
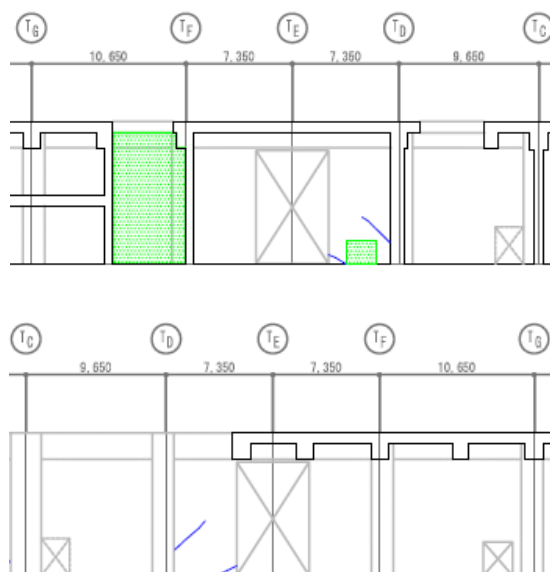
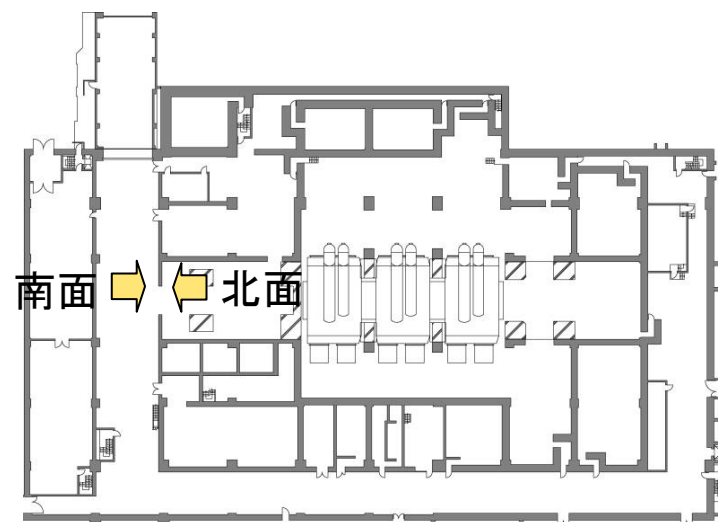
展開図による確認の例

- ひび割れ深さの調査箇所は、5号機タービン建屋耐震壁における、新潟県中越沖地震によって発生したことが否定できないひび割れから、補修方法の検討を目的として、壁の両面に同一方向で発生しているひび割れを抽出し、そのうち、ひびわれ幅が0.2mm以上である4組(8本)を抽出した。

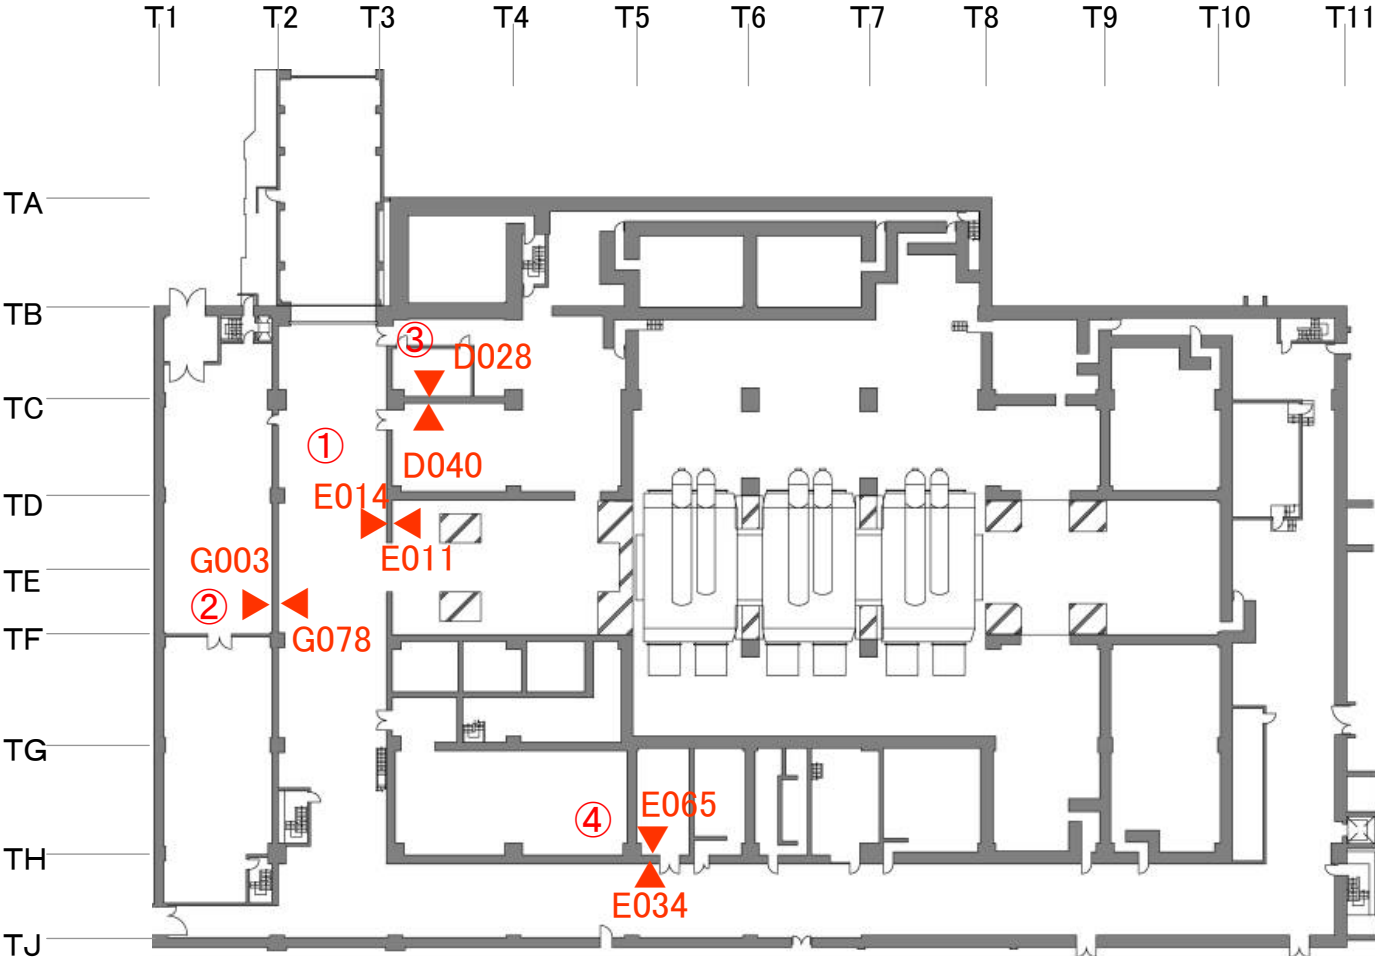
5号機タービン建屋1階 平面図

No.	階数	位置	壁厚 (mm)	ひび割れ 番号	ひび割れ幅 (mm)	ひび割れ長さ (m)
①	1階	T3-TD~E	600	E011	0.4	2.8
				E014	0.1	3.0
②	1階	T2-TE~F	600	G003	0.4	3.3
				G078	0.3	3.0
③	1階	TC-T3~4	600	D028	0.2	2.3
				D040	0.2	4.0
④	1階	TH-T5~6	900	E034	0.2	2.0
				E065	0.3	1.5

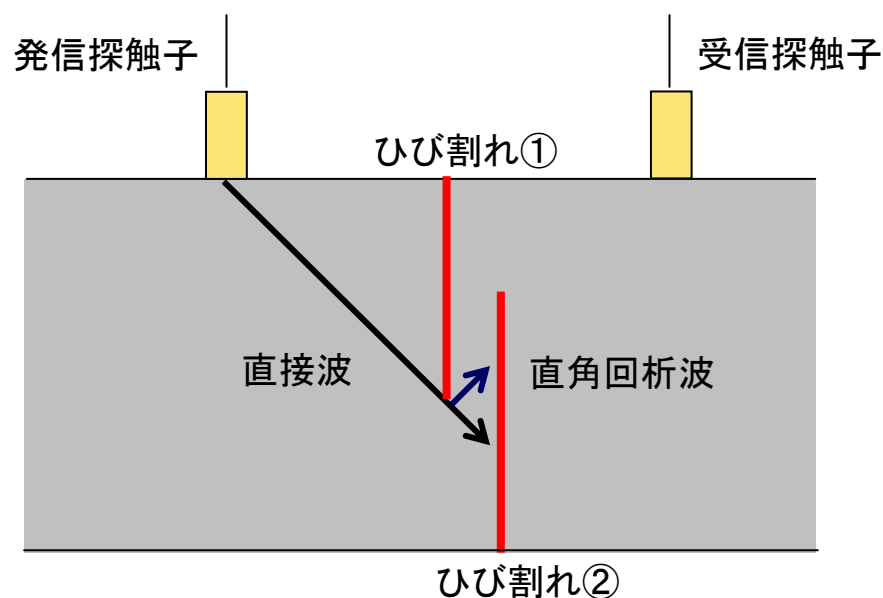
■ ひび割れが貫通していなくても、下図のように狭い範囲に隣接している場合には、ひび割れ①で回析した直角回析波がひび割れ②に遮られるため、受信側で測定することができない。このような場合は、どんなに探触子の距離をとっても直角回析波は受信できないため、ひび割れの深さは確認できない。

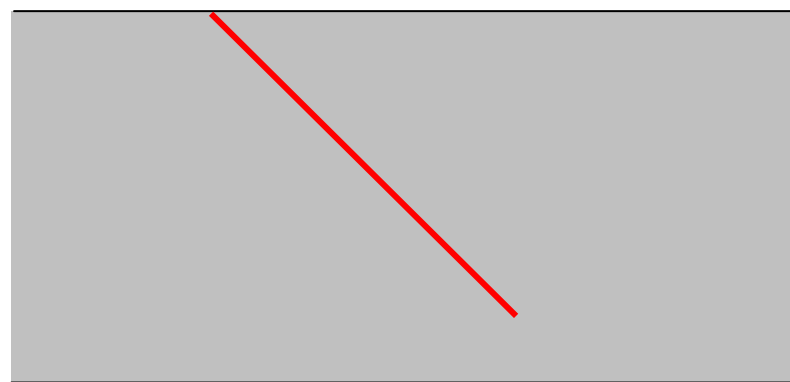
■ また、ひび割れが壁面に対して斜め方向に深い位置まで生じている場合には、ひび割れ深さが壁厚よりも大きくなり、ひび割れ深さが確認できない可能性がある。
