柏崎刈羽原子力発電所 1・6・7号機点検状況報告

平成20年5月16日

東京電力株式会社

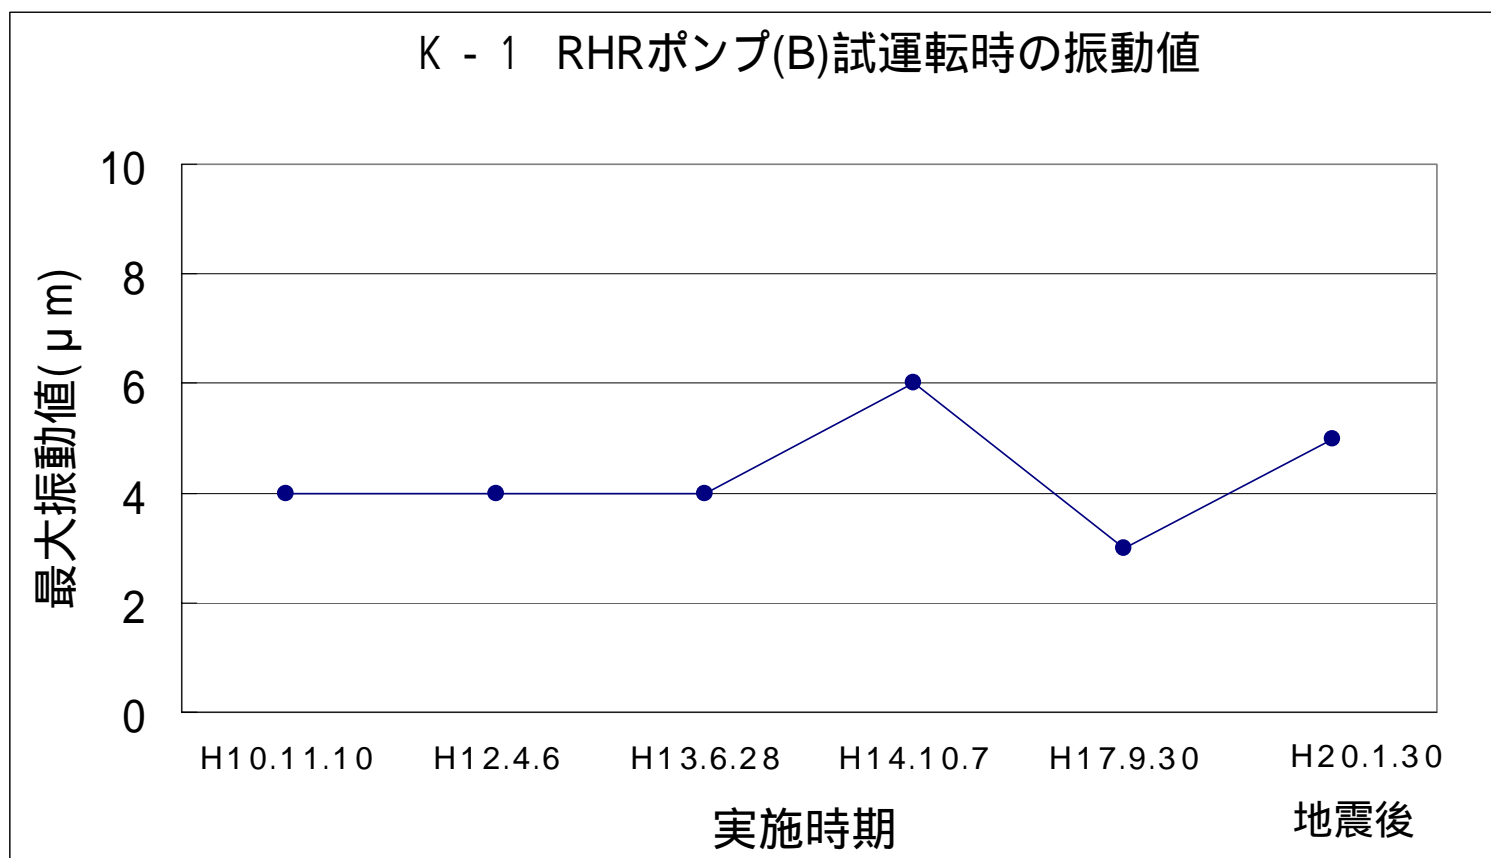
過去5回の試運転振動データ比較（地震時運転中）

振動値・周波数とも地震発生前後に顕著な変化は認められない。地震後の振動値に一時的な変化が見られたが、管理値と比べても低く、損傷と推定される傾向ではない。

残留熱除去系（RHR）ポンプ（B）の点検状況

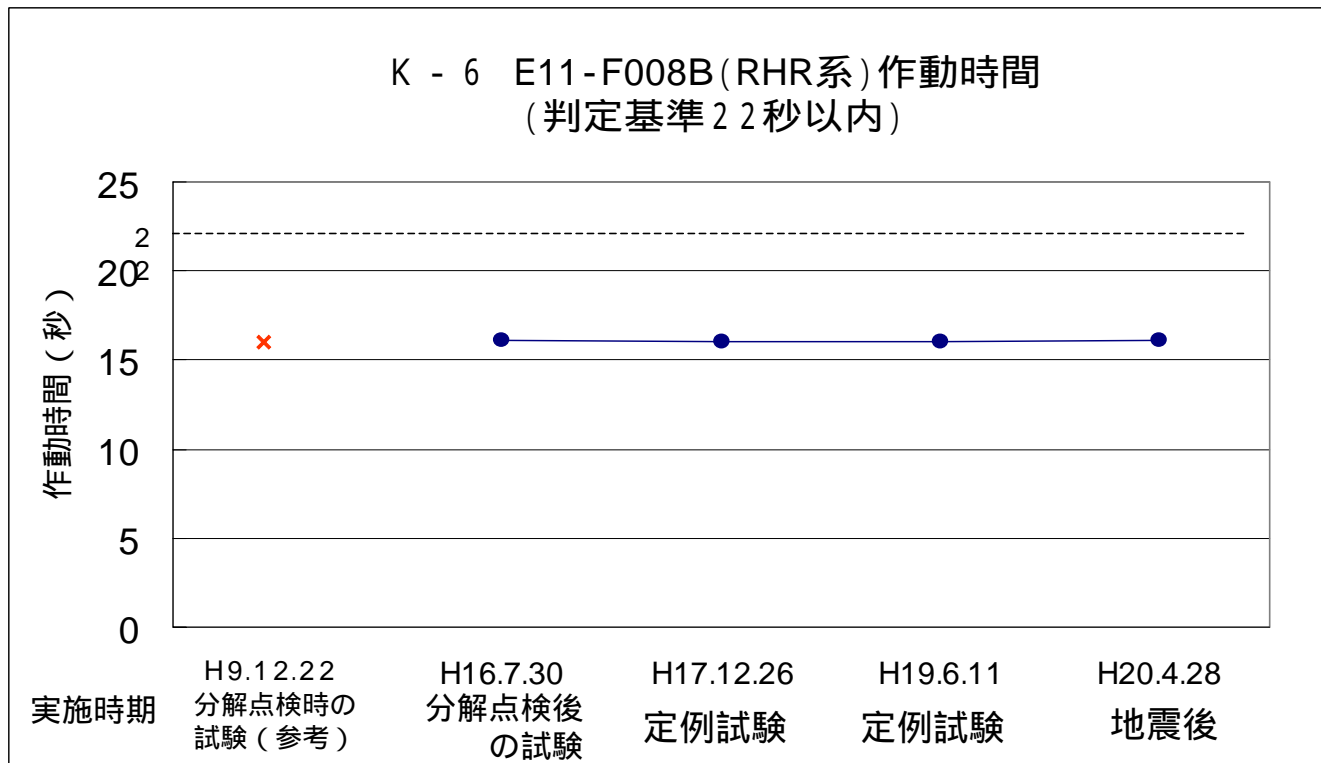
過去3回の弁（RHR系試験用調節弁（E11-F008B））
作動時間データ比較

H16年実施の点検以降は、弁作動時間に影響する分解点検及びグランド取替等の作業は実施していない。（H16年以前の分解点検はH9年に実施しているが参考値として記載）

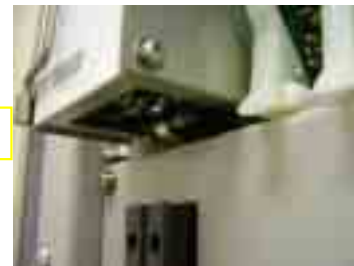
印がずれ確認箇所:1箇所

<ロックが外れた状態の例>
