柏崎刈羽原子力発電所 1・5・6・7号機点検状況報告

平成20年7月14日

東京電力

今回の報告対象

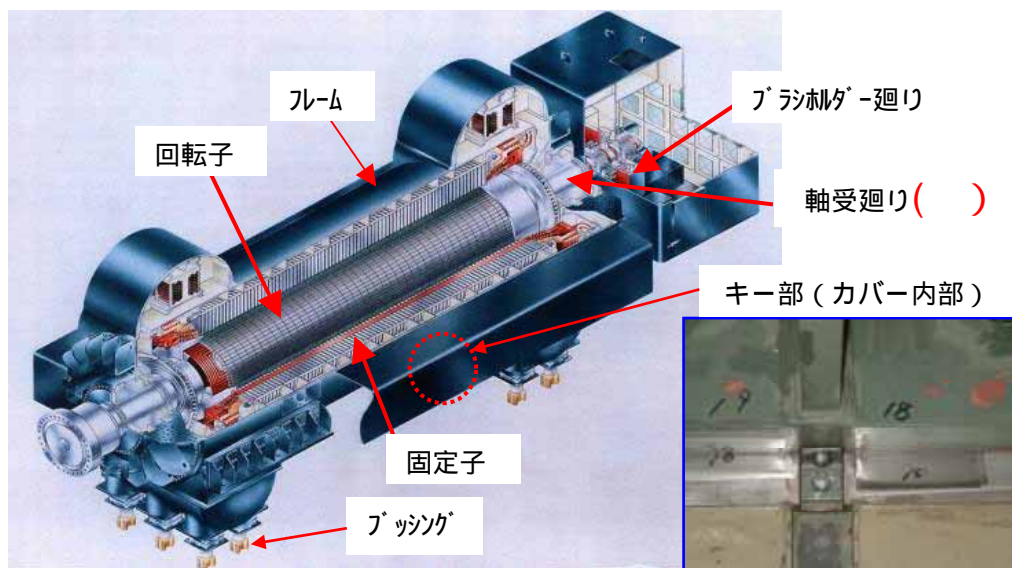
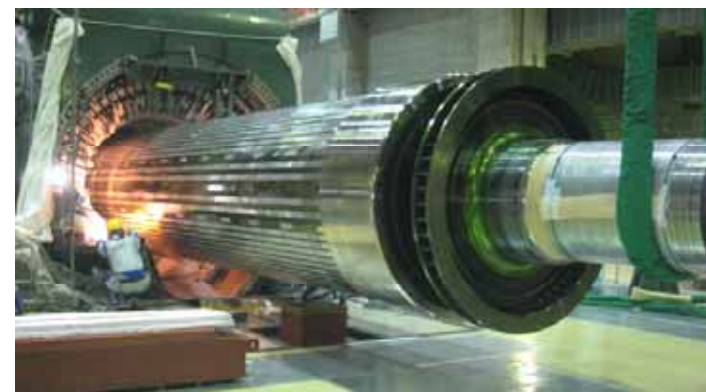
回転子の引き抜き外観図

- (1) 絶縁抵抗測定
 - (2) 固定子本格点検
 - (3) 回転子本格点検
 - (4) 軸受廻り詳細点検
 - (5) ブラシホルダー廻り詳細点検
 - (6) 水素冷却器詳細点検
 - (7) キー部、基礎ボルト詳細点検
 - (8) 配管溶接部 P T
 - (9) ブッシング目視点検
 - (10) リーク試験
- : } 固定子，回転子の絶縁抵抗測定，目視点検，非破壊検査等により異常がないことを確認。
 : } 目視点検にて軸受メタルの損傷等を確認。()
 : } 目視点検にてブラシ周辺部に損傷を確認。
 : } 今後水素冷却器分解による詳細点検を実施予定。
 : } キー部の目視点検等を実施し、センターキーの変形等を確認。
 : } 目視点検，P T等により異常がないことを確認。
 : } 主発電機本体および固定子コイルのリーク試験により気密性を確認予定。

- 1号機は定期検査中であり、タービン - 発電機間のカップリングは切り離されており、軸方向に支持されていなかったため、回転子が軸方向に大きく移動したことが確認された。

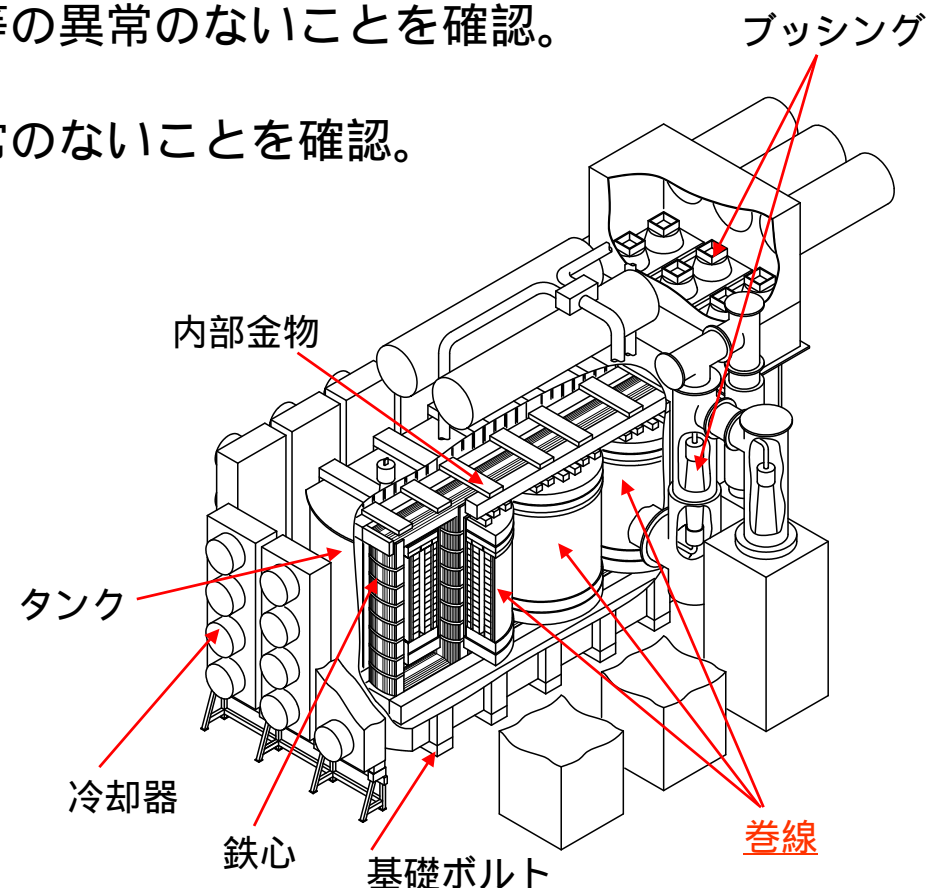
- 現地外観目視点検：「基礎ボルト」，「タンク」，「冷却器」，「ブッシング」に異常のないことを確認。
- 現地油中ガス分析：内部過熱，放電等の異常のないことを確認。
- 低電圧電気試験：電気的特性に異常のないことを確認。
- 工場内部目視点検：
 - ・「巻線」にずれを確認。
 - ・「鉄心」，「内部金物」に異常のないことを確認。

- 巻線のずれ（最大15mm）
- 巻線内絶縁物のずれ
が確認された。

（原因）地震時の振動により絶縁物がずれ、巻線の支持力が低下したことにより、巻線にずれが発生したものと推定。
（対策）巻線内絶縁物の固縛を追加することにより支持力を維持。

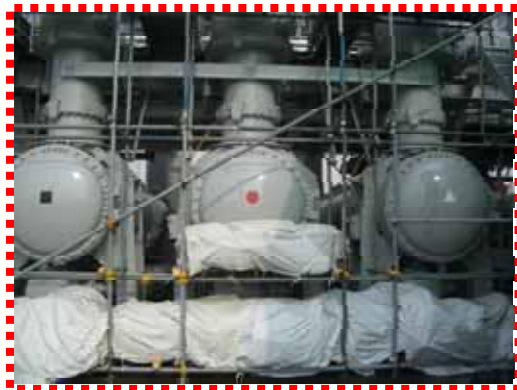
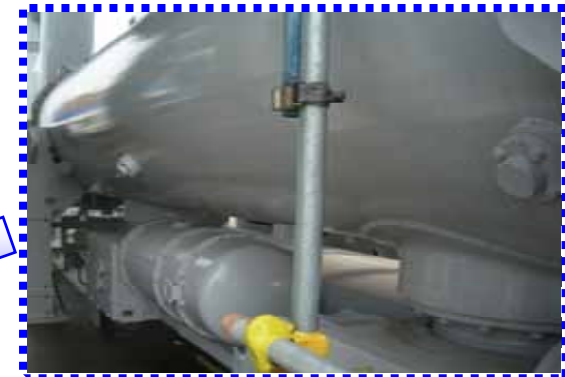
遮断器外観図 (1)

- 目視点検を実施し、異常のないことを確認。
- 以下の性能確認試験を実施し、異常のないことを確認。
 - ・ 主回路抵抗測定： 導体および接点の通電性能に異常のないことを確認。
 - ・ 絶縁抵抗測定： 絶縁性能に異常のないことを確認。
 - ・ 開閉特性試験： 投入・遮断性能に異常のないことを確認。
 - ・ コロナ・超音波測定： 遮断器内部・絶縁性能に異常のないことを確認。
 - ・ 主回路耐電圧試験： 絶縁性能に異常のないことを確認。

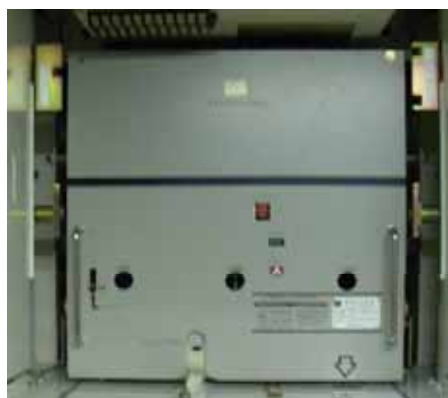
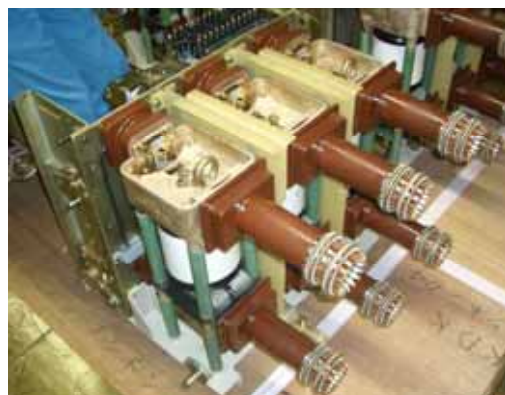
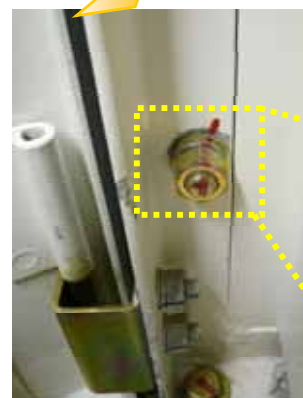
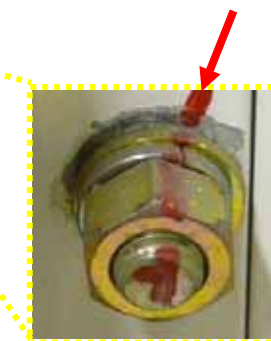
- 目視点検を実施し、**盤連結ボルトにずれた痕跡・緩みを確認。**
- 遮断器の動作確認および絶縁抵抗測定等の機能確認を実施し、異常のないことを確認。

- ・ ボルトの締め付け確認を実施し、緩みのないことを確認。
- ・ 全てのボルトの合いマークにずれがないことを確認。

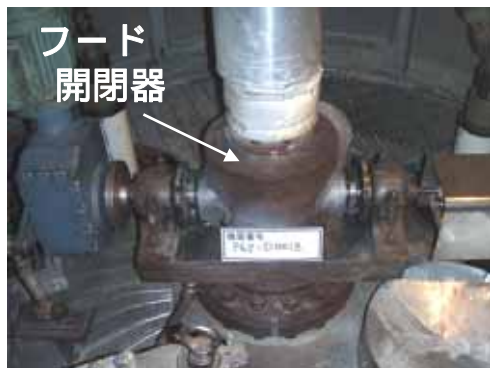
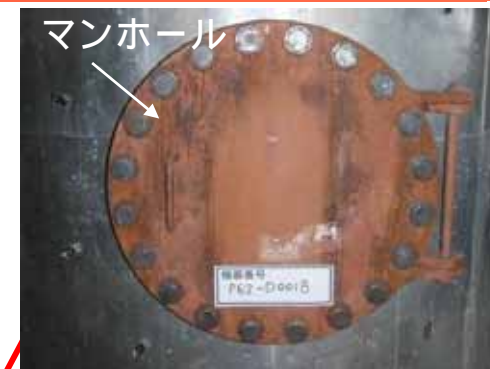
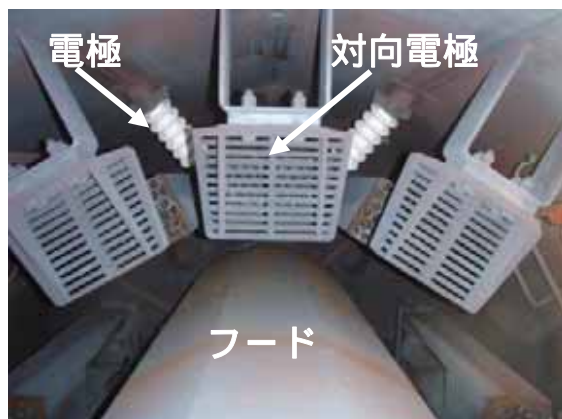
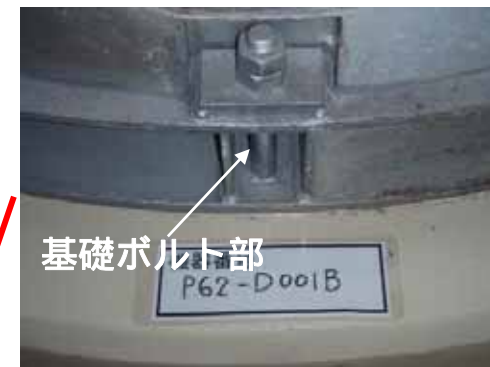
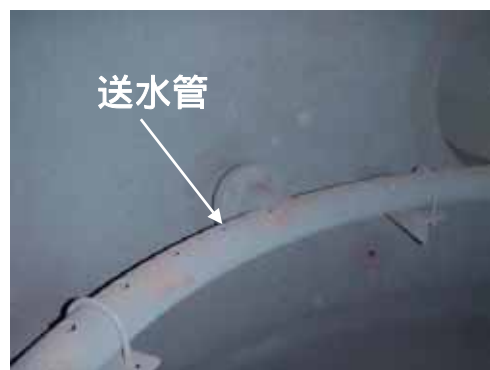
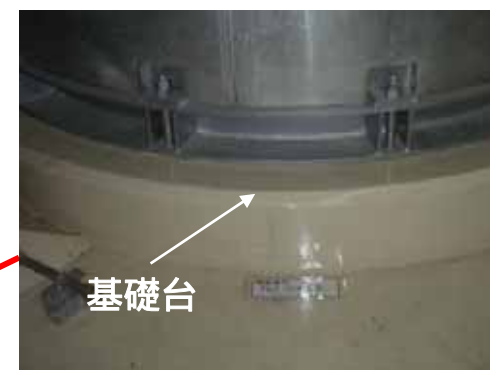
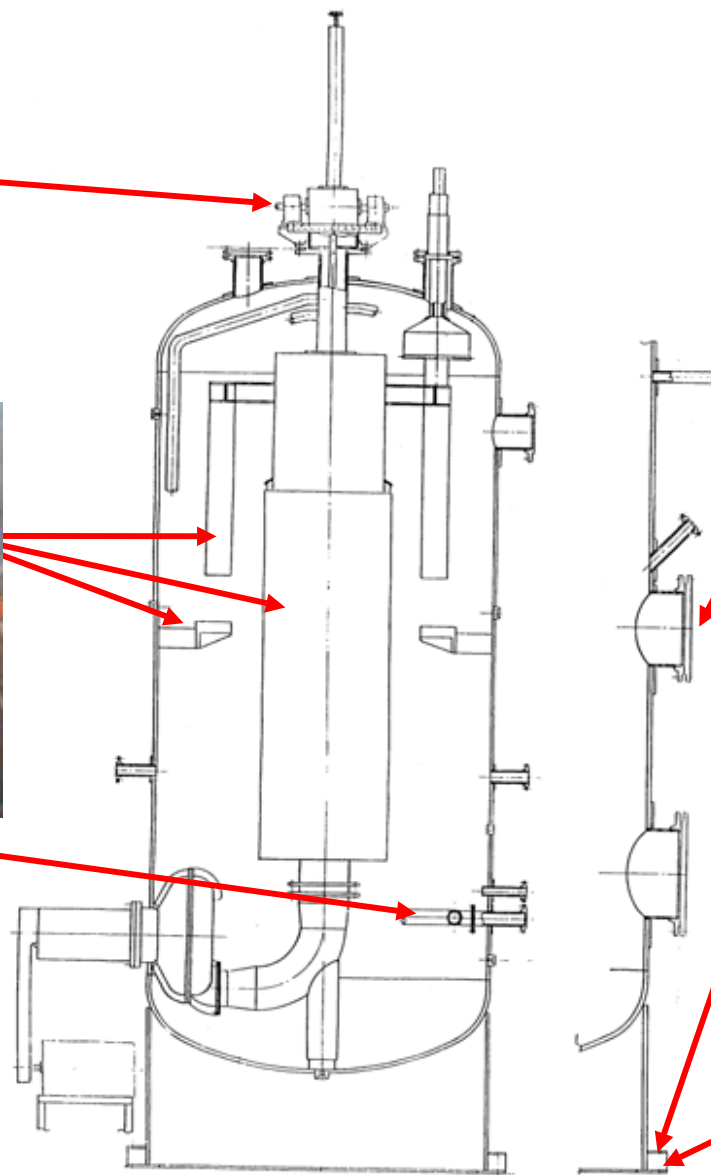
補助ボイラ外観図

- (1)外観目視点検
 - (2)フード開閉器、マンホール、
管台フランジボルトの緩みの有無
 - (3)フード開閉器動作確認
 - (4)ボイラー本体内部目視点検
 - (5)ボイラー本体内部構成部品の点検
 - (6)機能確認運転
- ： } 目視点検を実施し，異常がないことを確認。
- ： } 目視点検を実施し，異常がないことを確認。
- ： } 目視点検を実施し，給電部（S相）と電極部を
つなぐ4本のボルトうち、1本が折損している
のを確認。（1缶のみ）
- ： ボイラ試運転を実施し，異常がないことを確認。

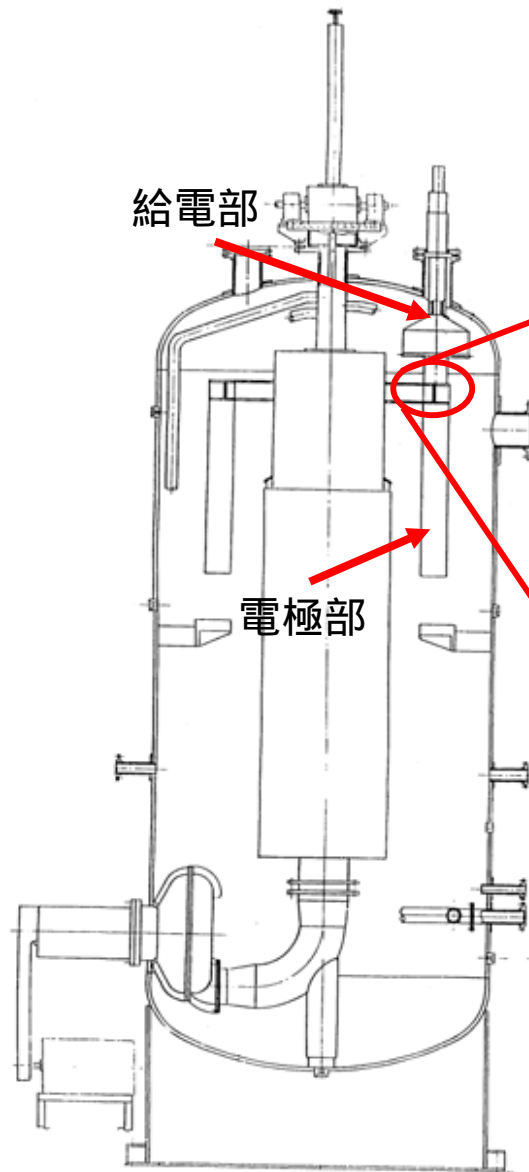
補助ボイラ外観図

事象：地震により電極部が揺れ、給電部（S相）と結合しているボルト4本のうち1本折損しているのを確認した。

対策：給電部を結合しているボルト12本交換を実施
(R相、S相、T相 各4本)

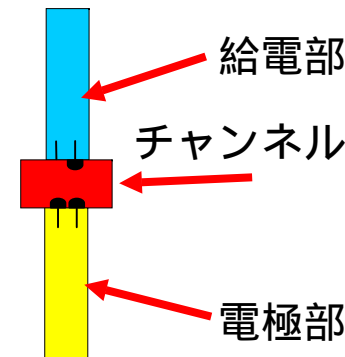
給電部と電極部はチャンネルを通してそれぞれ4本のボルトで結合される。
(写真は片面のみ)

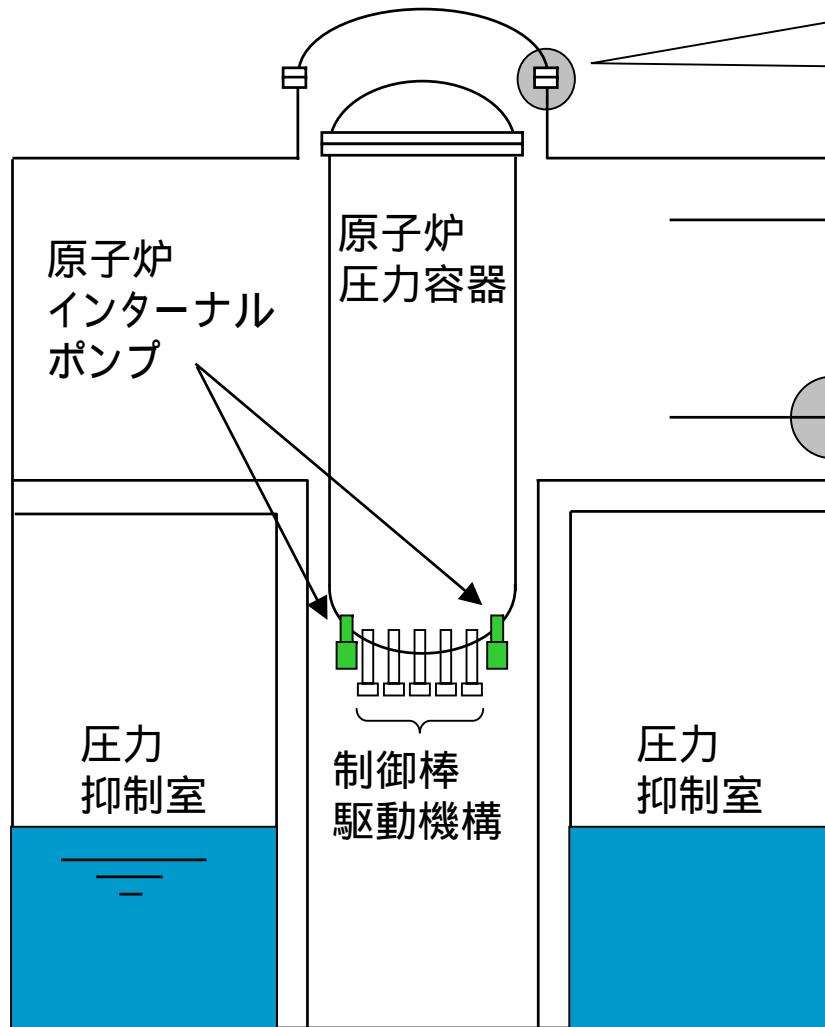
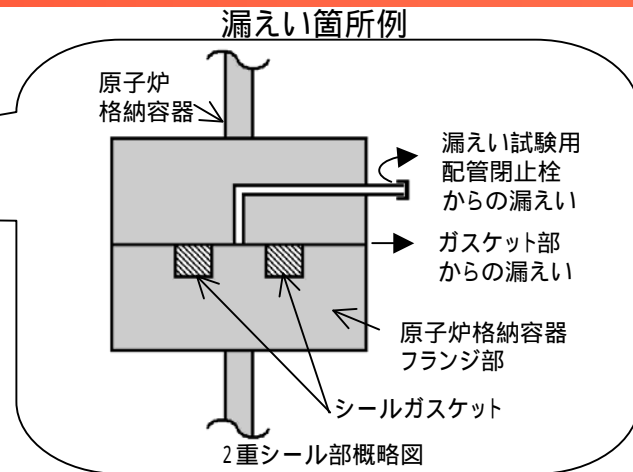
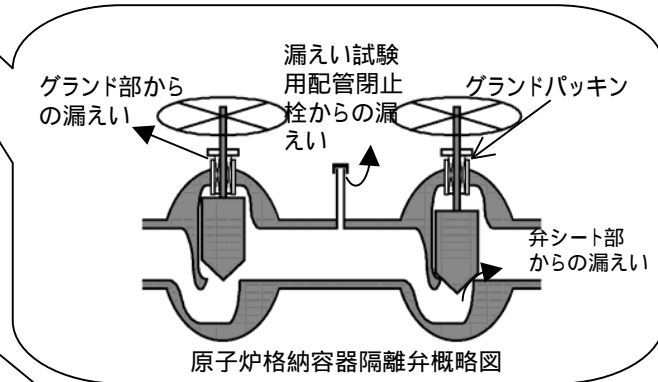
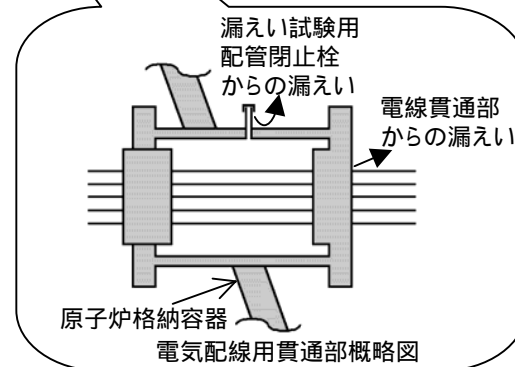
原子炉格納容器 概略漏えい箇所

原子炉格納容器における概略漏洩箇所を以下に示す。

最大漏えい率 0.083% / d
(判定基準 : 0.36% / d)

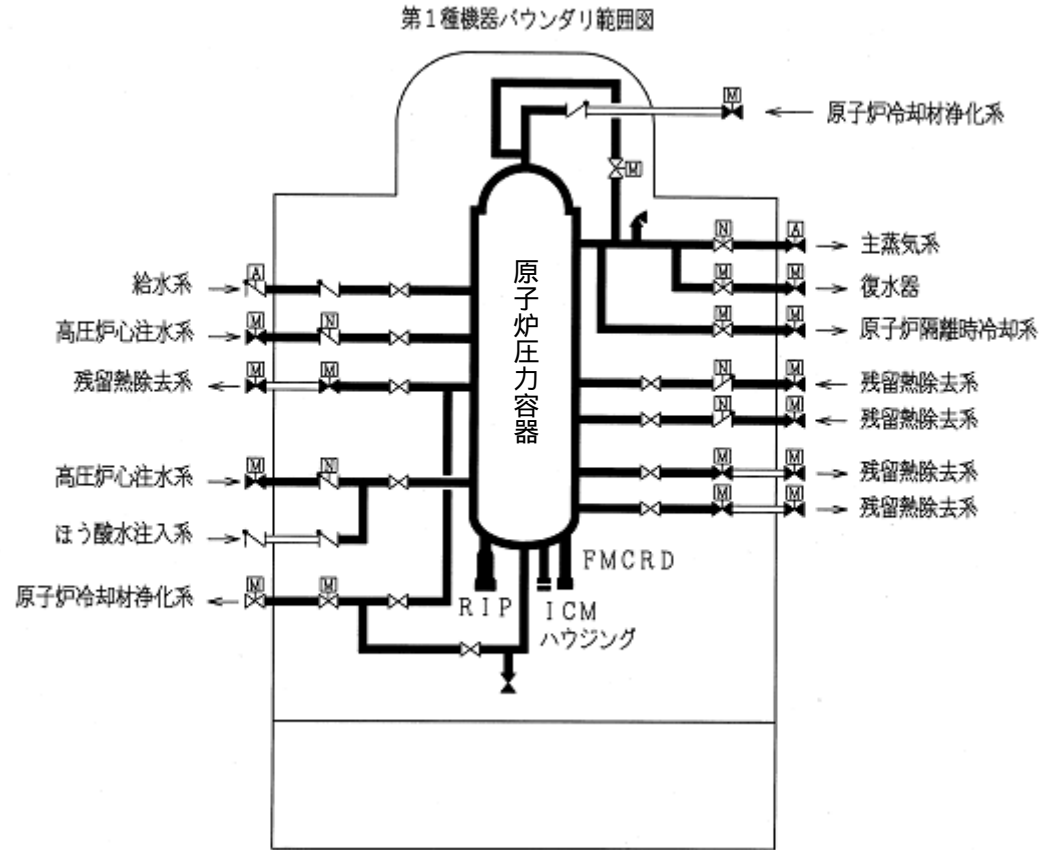
原子炉圧力容器漏えい確認範囲及び結果

原子炉圧力容器及びバウンダリに属する配管・弁等について、漏えいの無いことを確認した。

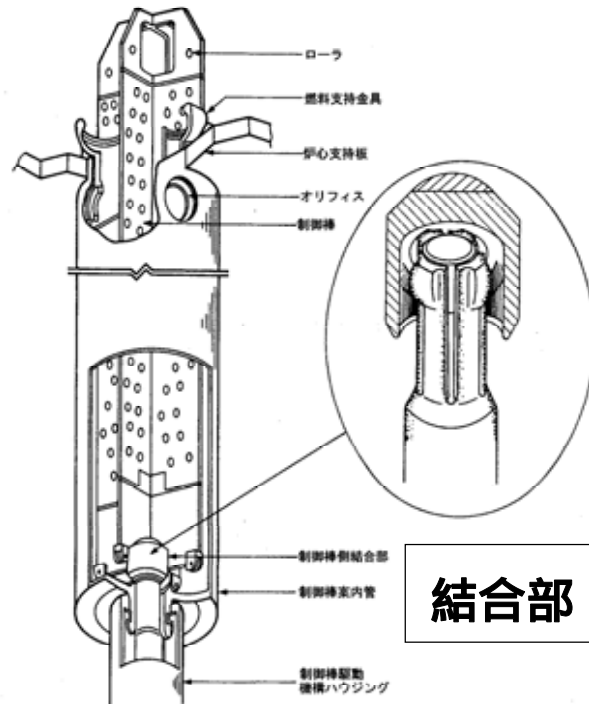
制御棒駆動機構結合部の構造図

平成20年6月2日より、制御棒駆動機構（全205体）の地震後の健全性確認として作動試験を実施していたところ、平成20年6月27日に 1 体の制御棒駆動機構が制御棒と結合していないことが確認された。

事象確認後、水中カメラにより制御棒及び制御棒駆動機構の結合部の目視点検を実施した結果、損傷がないことを確認した。
