柏崎刈羽原子力発電所の 点検状況について

平成20年11月4日

循環水配管の点検状況について

柏崎刈羽原子力発電所5号機 ジェットポンプウェッジのずれについて

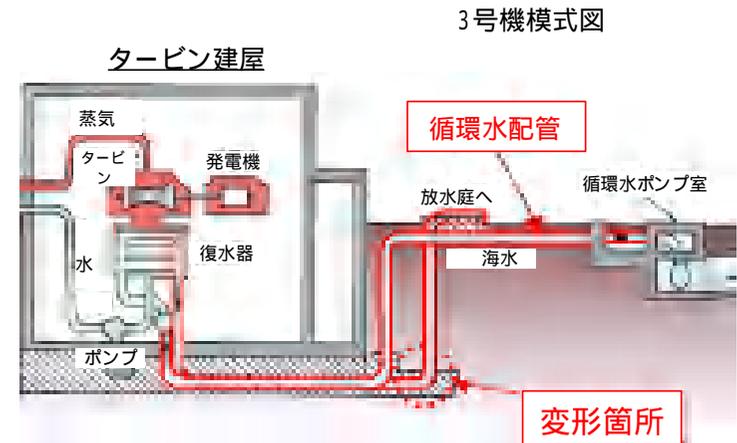
循環水配管 最大変形量一覧

循環水配管の点検状況

- 1号機から4号機の放水管及び5号機の取水管に変形が確認された。
- 6号機及び7号機の循環水配管には変形が確認されなかった。

1号機	2号機	3号機	4号機	5号機	6号機	7号機
原子炉建屋マットの観測波NS方向最大加速度 (観測位置：深さ)	311gal (-32.5m)	304gal (-32.5m)	308gal (-32.5m)	310gal (-32.5m)	277gal (-17.5m)	271gal (-8.2m)	267gal (-8.2m)
配管口径	3300mm	3300mm	3300mm	3300mm	3300mm	3940mm	3940mm
板厚	16mm	16mm	16mm	16mm	16mm	16mm	16mm
鉛直方向落差 (放水管)	2.5m	2.8m	3.2m	2.9m	1.7m	2.0m	2.0m
循環水配管変形量	55mm	62mm	3.2mm	22mm	51mm	変形無し	変形無し

取水管の変形

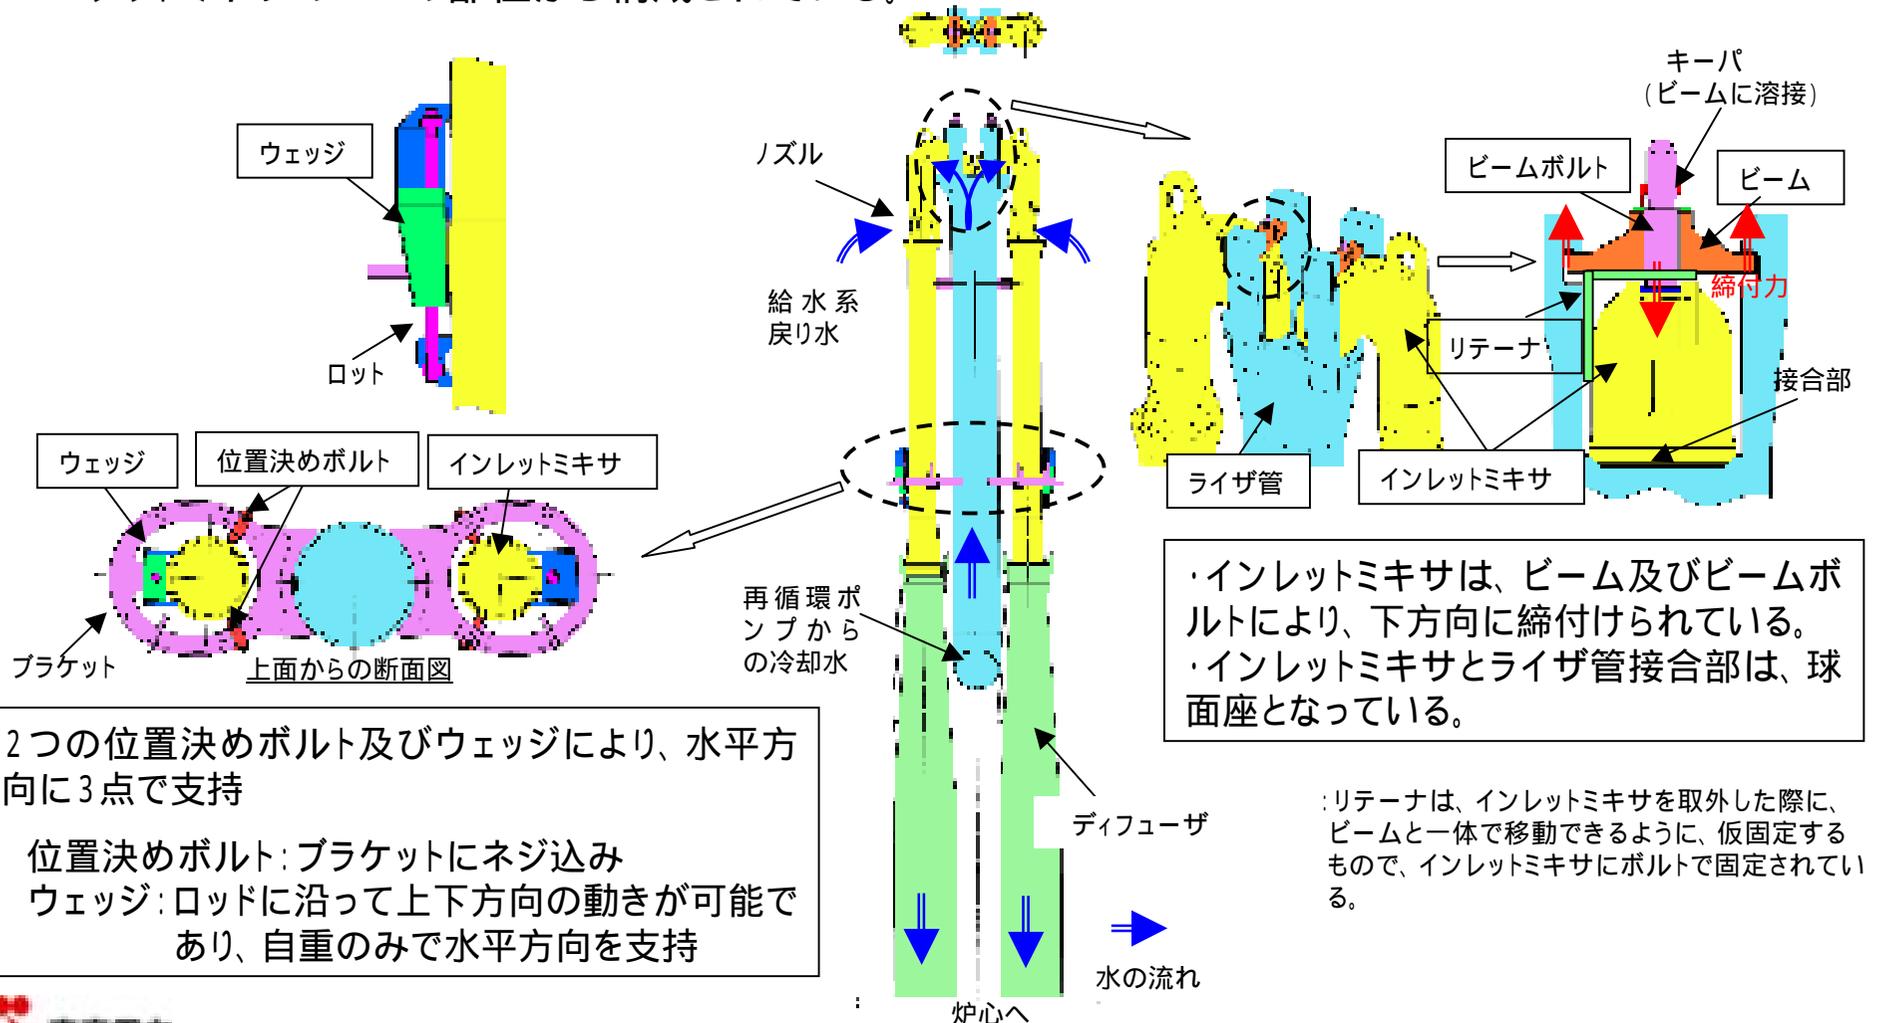
ジェットポンプ構造

5号機炉内構造物について、新潟県中越沖地震による影響を確認するため、水中カメラによる目視点検を実施した際、ジェットポンプ20台中の1台(No.1)にウエッジのズレを確認した。

2つの位置決めボルト及びウェッジにより、水平方向に3点で支持

位置決めボルト: プラケットにネジ込み
ウェッジ: ロッドに沿って上下方向の動きが可能であり、自重のみで水平方向を支持
