# 柏崎刈羽原子力発電所 7号機 タービン建屋における火災について

平成20年12月19日

東京電力

柏崎刈羽原子力発電所 7号機  
タービン建屋1階大物搬入口付近（管理区域）での火災発生  
にかかると原因および再発防止対策について

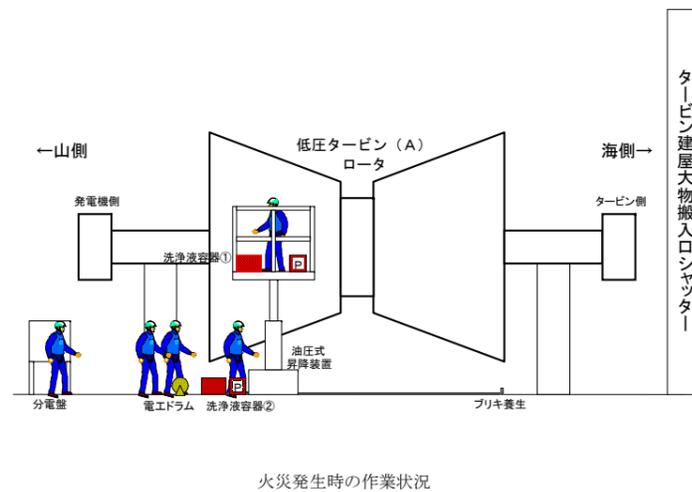
平成 20 年 1 月 2 日 21 時 10 分頃より、タービン建屋 1 階大物搬入口（管理区域）付近で洗浄液を入れた洗浄機を使用して低圧タービン（A）ロータの洗浄作業を行っていたところ、21 時 4 5 分頃、洗浄液に引火し火災が発生した。

現場作業員が直ちに消火器等を用いて初期消火を行い消火した。また、火災発生連絡を受けた当直長が消防署へ通報した。その後、23 時 3 5 分消防により鎮火が確認された。

初期消火活動の際に、作業員 1 名が右手に軽度の火傷を負ったため、救急車で病院に搬送し手当を受けた。

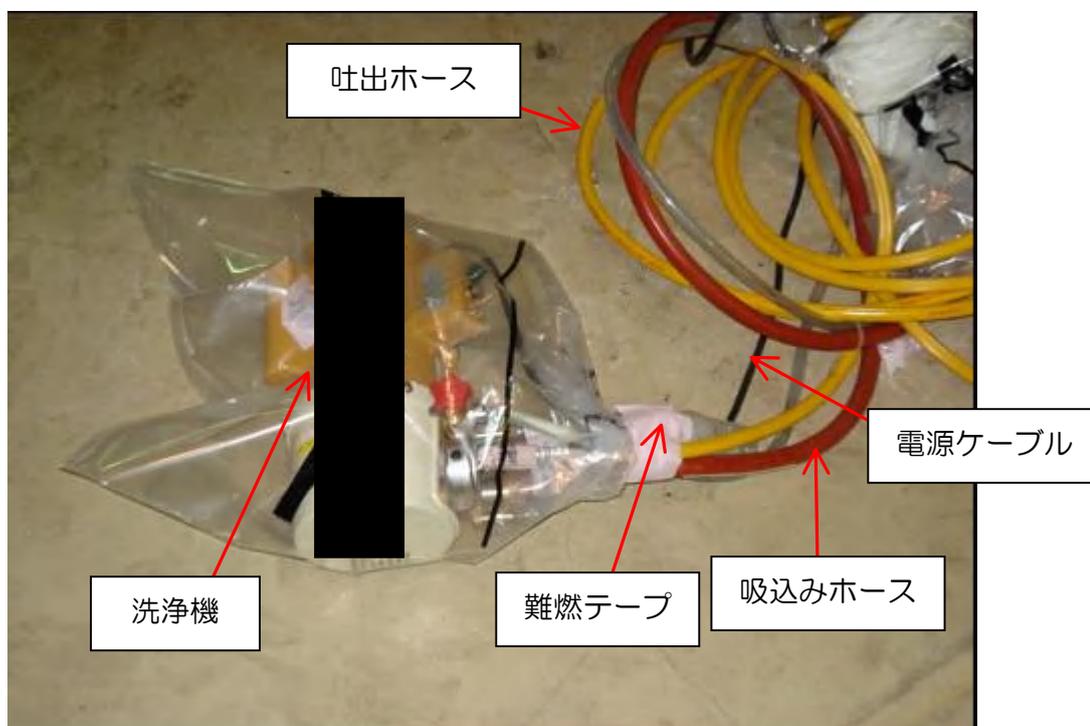
### ビニールで養生された洗浄機

火災が発生した原因は、危険物（洗浄液）の取扱に対する認識不足により、防爆構造機器ではなくシール性能が完全ではない洗浄機をビニール養生して使用し、危険物（洗浄液）を噴射してタービンロータを洗浄したため、当該洗浄機の電源を投入した際にモータ付近から発生した火花が洗浄機のビニール養生内にたまった洗浄液に引火し、発火したものと推定される。

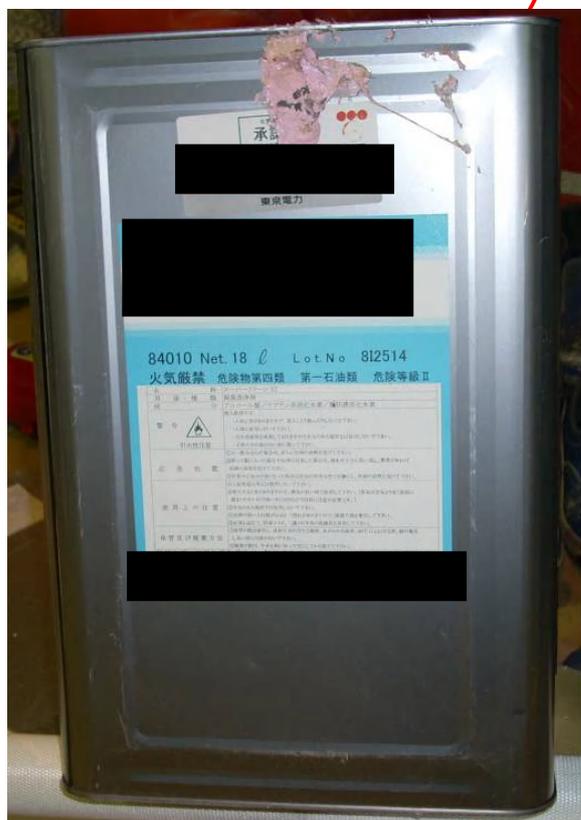
洗浄液の入った一斗缶

洗浄作業開始前に 9 缶運び入れ、1 缶ずつ取り出して洗浄作業を実施。  
火災発生時は 2 缶残っていた。

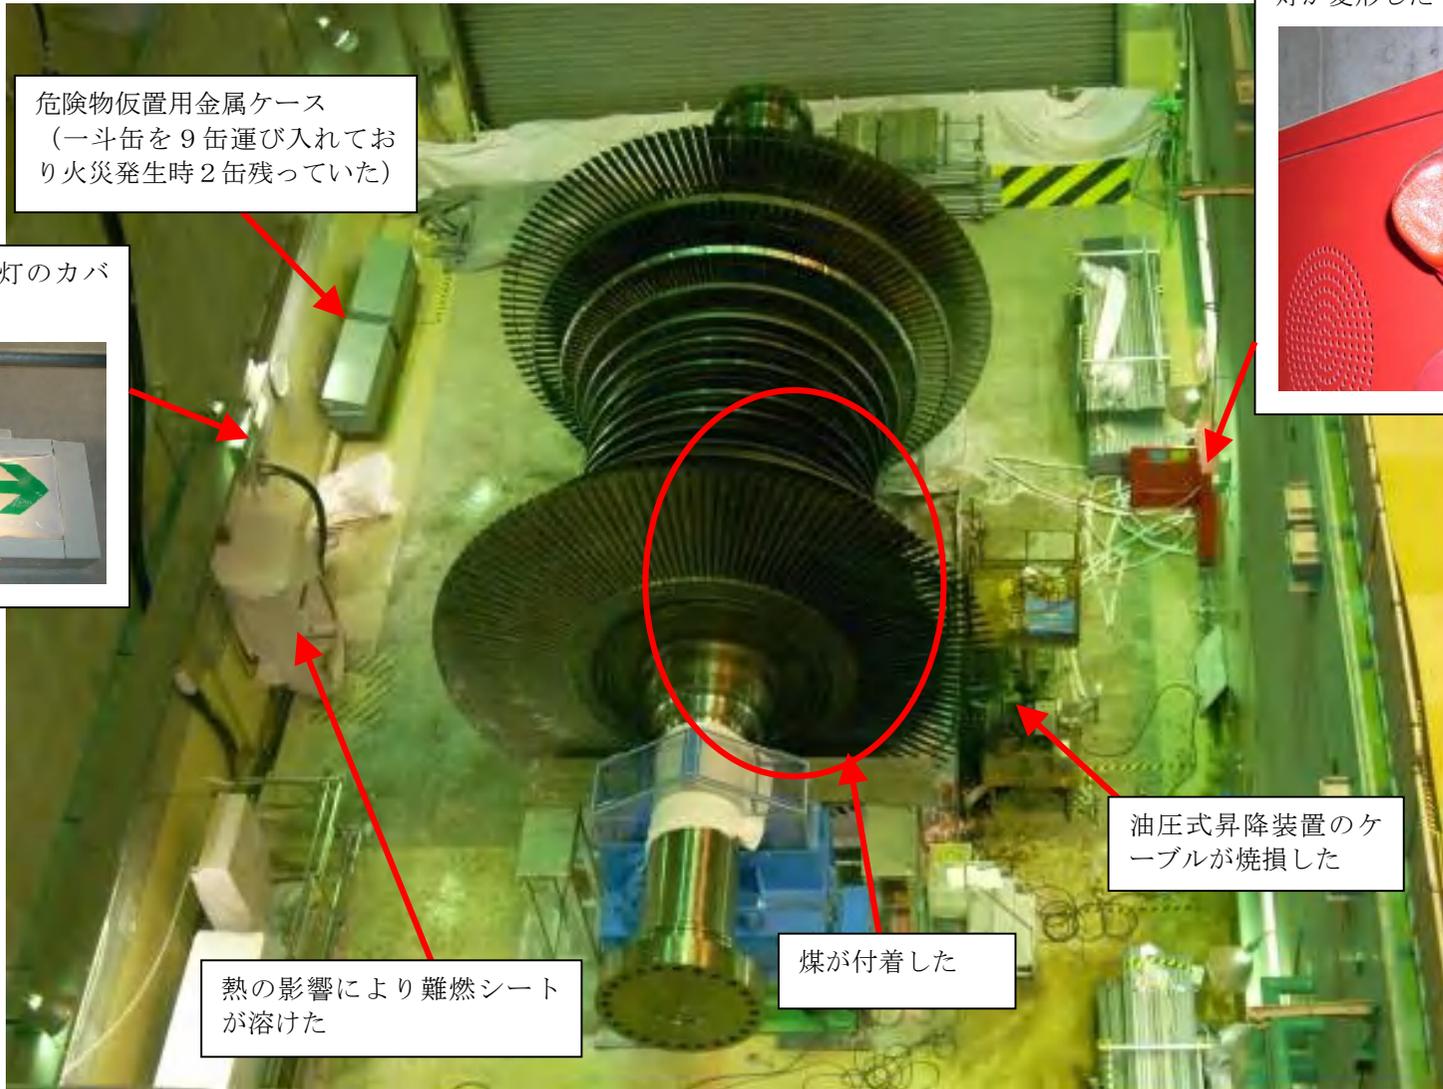
当該消火栓の外観目視点検、警報機能及び放水機能の確認を行い、当該消火栓の機能が健全であることは確認されている。また、避難誘導灯についても内部の蛍光灯の球切れがないことを確認した。なお、熱により変形した消火栓の表示灯及び避難誘導灯のカバーについては新品に交換をした。以上から、消火栓および避難誘導灯の性能等への影響は無く健全であると評価した。

危険物仮置用金属ケース  
 (一斗缶を9缶運び入れてお  
 り火災発生時2缶残っていた)

熱の影響により消火栓の表示  
 灯が変形した

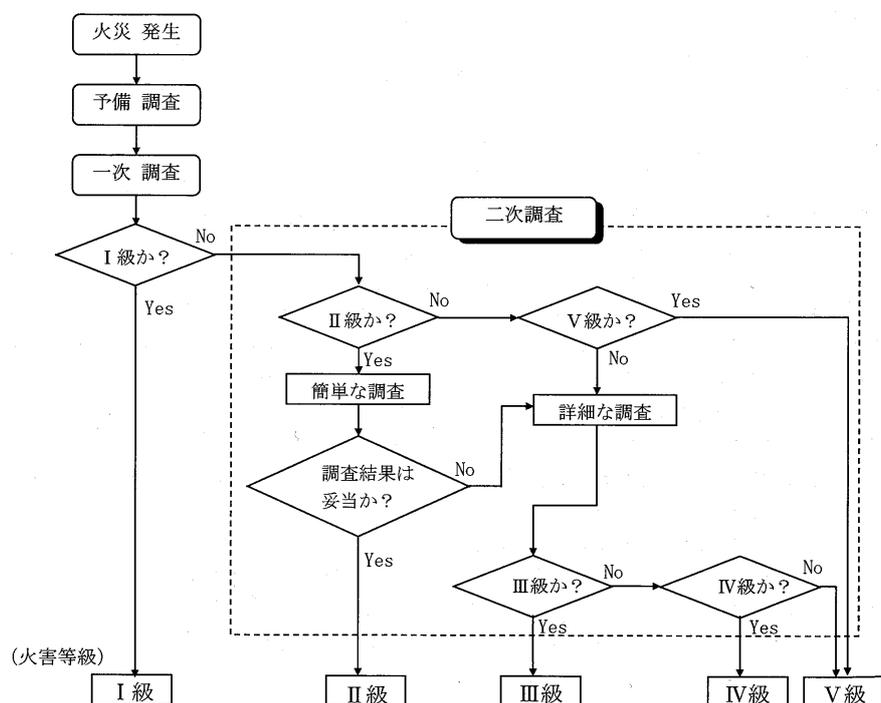
図－1 火害診断のフロー

1次調査では目視により外観上の被害状況を観察し、大まかな火害等級を診断する。2次調査では1次調査結果を踏まえ、非破壊検査等を実施し火害等級を診断する。火害指針における、火害等級の状況を表-1に示す。

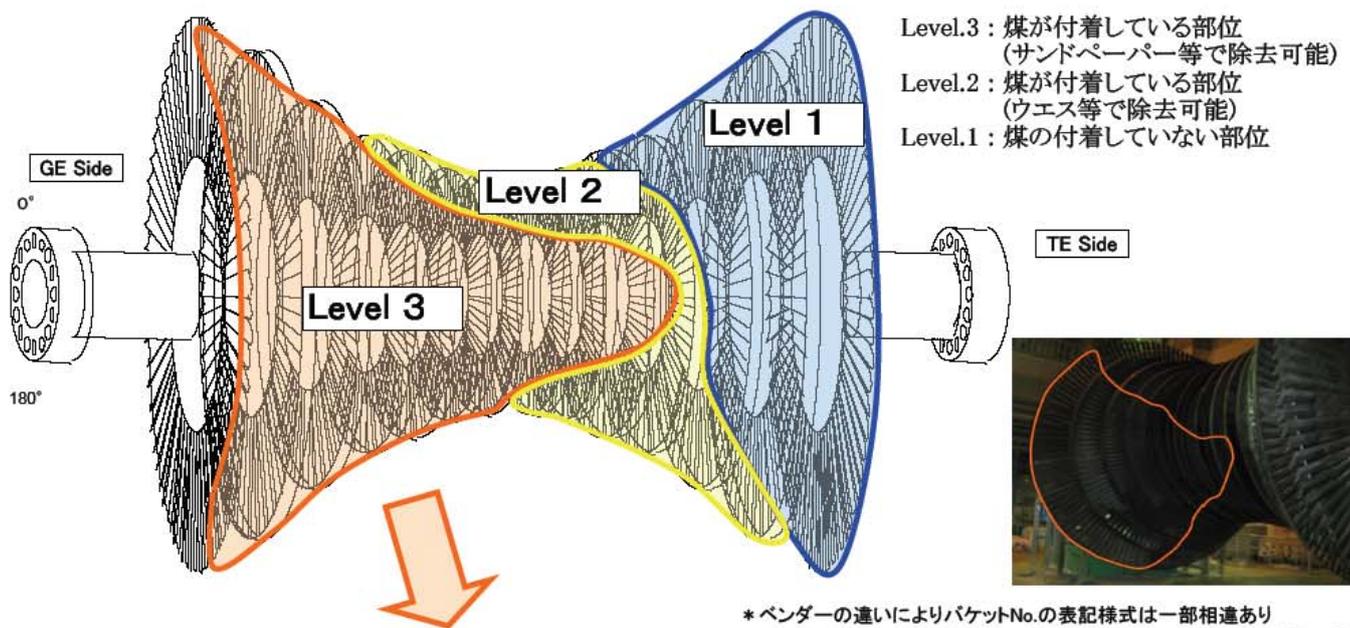
- Level.3 : 煤が付着している部位  
(サンドペーパー等で除去可能)
- Level.2 : 煤が付着している部位  
(ウエス等で除去可能)
- Level.1 : 煤の付着していない部位

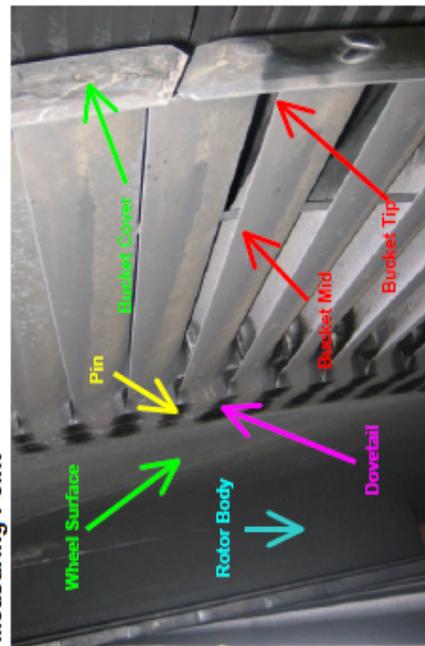
高温の熱を受けた場合、焼入れの状態となって硬度に変化の生じた可能性があるため硬度測定を行った結果、Level 3部位の硬さは、219～355HBであり、Level 1部位の硬さ224～364HBと有意な差が見られないことを確認した。また、動翼フォーク部損傷事象を受け、動翼の取替えを行った部位<sup>※8</sup>についても、硬度測定結果は基準値内であることを確認した。

基準値 (平均値)

Rotor Body, Wheel Surface : 222 ~ 264

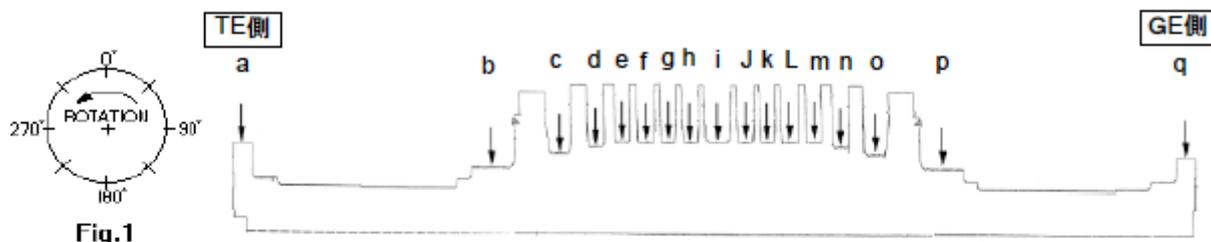
構造・強度について外観目視点検、金属表面のレプリカ採取による金属組織観察、硬度測定、磁粉探傷試験を実施した結果、各項目いずれも異常が認められなかったことより、性能等への影響は無く健全であると評価した。なお、念のために「振れ計測」を実施し、ロータのたわみ量を確認した結果、判定基準値を満足することを確認した。

判定基準: a, q = 0.025mm以内 // b, p = 0.063 mm以内 // c ~ o = 0.101 mm以内
