柏崎刈羽原子力発電所 6、7号機中越沖
地震後の設備健全性点検における
一部未点検に対する原因と対策について

平成20年2月12日

東京電力

柏崎刈羽原子力発電所 6, 7 号機中越沖地震後の設備健全性点検における 一部未点検に対する原因と対策

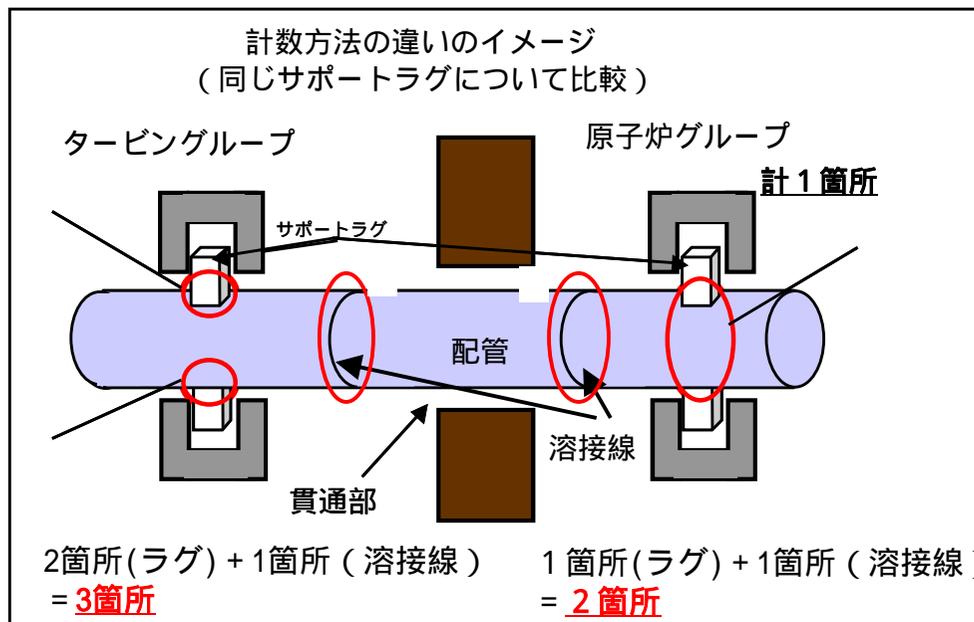
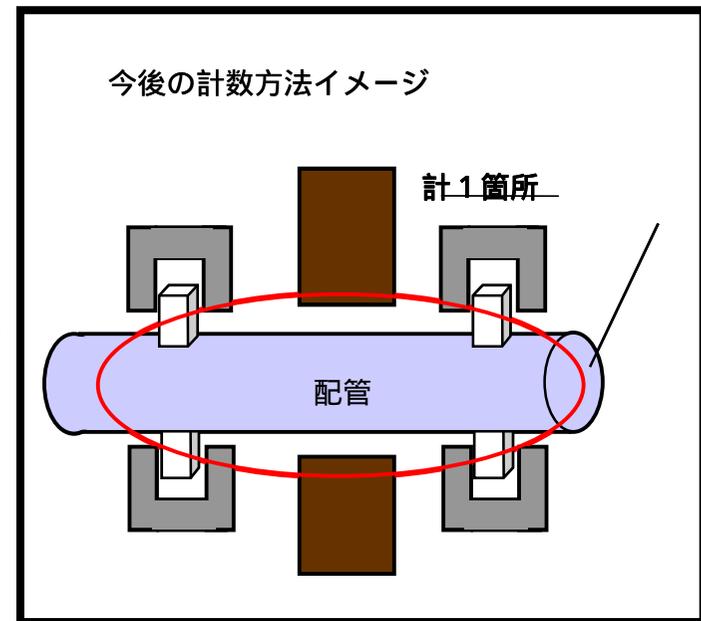
【参考2】点検箇所数のカウントの方法について

- 6号機及び7号機の点検箇所数は溶接線を管理する単位として定めていた。しかし、タービン建屋、原子炉建屋について点検を実施するメーカーの違いから、溶接線のカウントの方法が異なっており、当初計画していた数量はこの方法によってカウントしているため、片方のメーカーのカウントのルールに従うと説明ができなかった。（指摘された部分における溶接線の点検は全て実施されていた）6号機については、記録の整理の際に混乱を招くことから、算出方法を統一（貫通部の数量にて算出）することとした。7号機については、本報告書提出の際に6号機と同様に統一を図ることとする。
