柏崎刈羽原子力発電所 1号機 点検・評価状況について

平成21年 4月 6日

東京電力

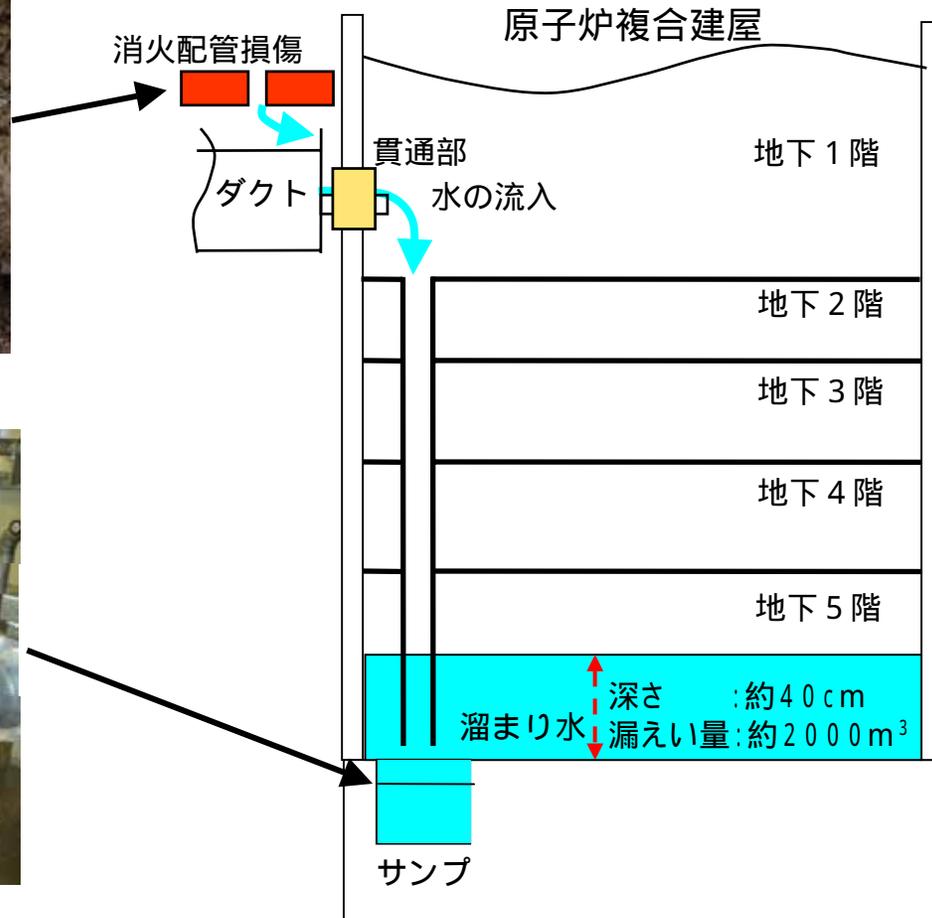
浸水が原因で機器の機能に影響を及ぼすと判断した機器について

■ 1号機消火系配管破損（1号機原子炉複合建屋山側）による影響

屋外（土中）の消火配管が破損し、ダクトから消火水と土砂が流入した。このために、ポンプ、モータ等の86機器が浸水した。

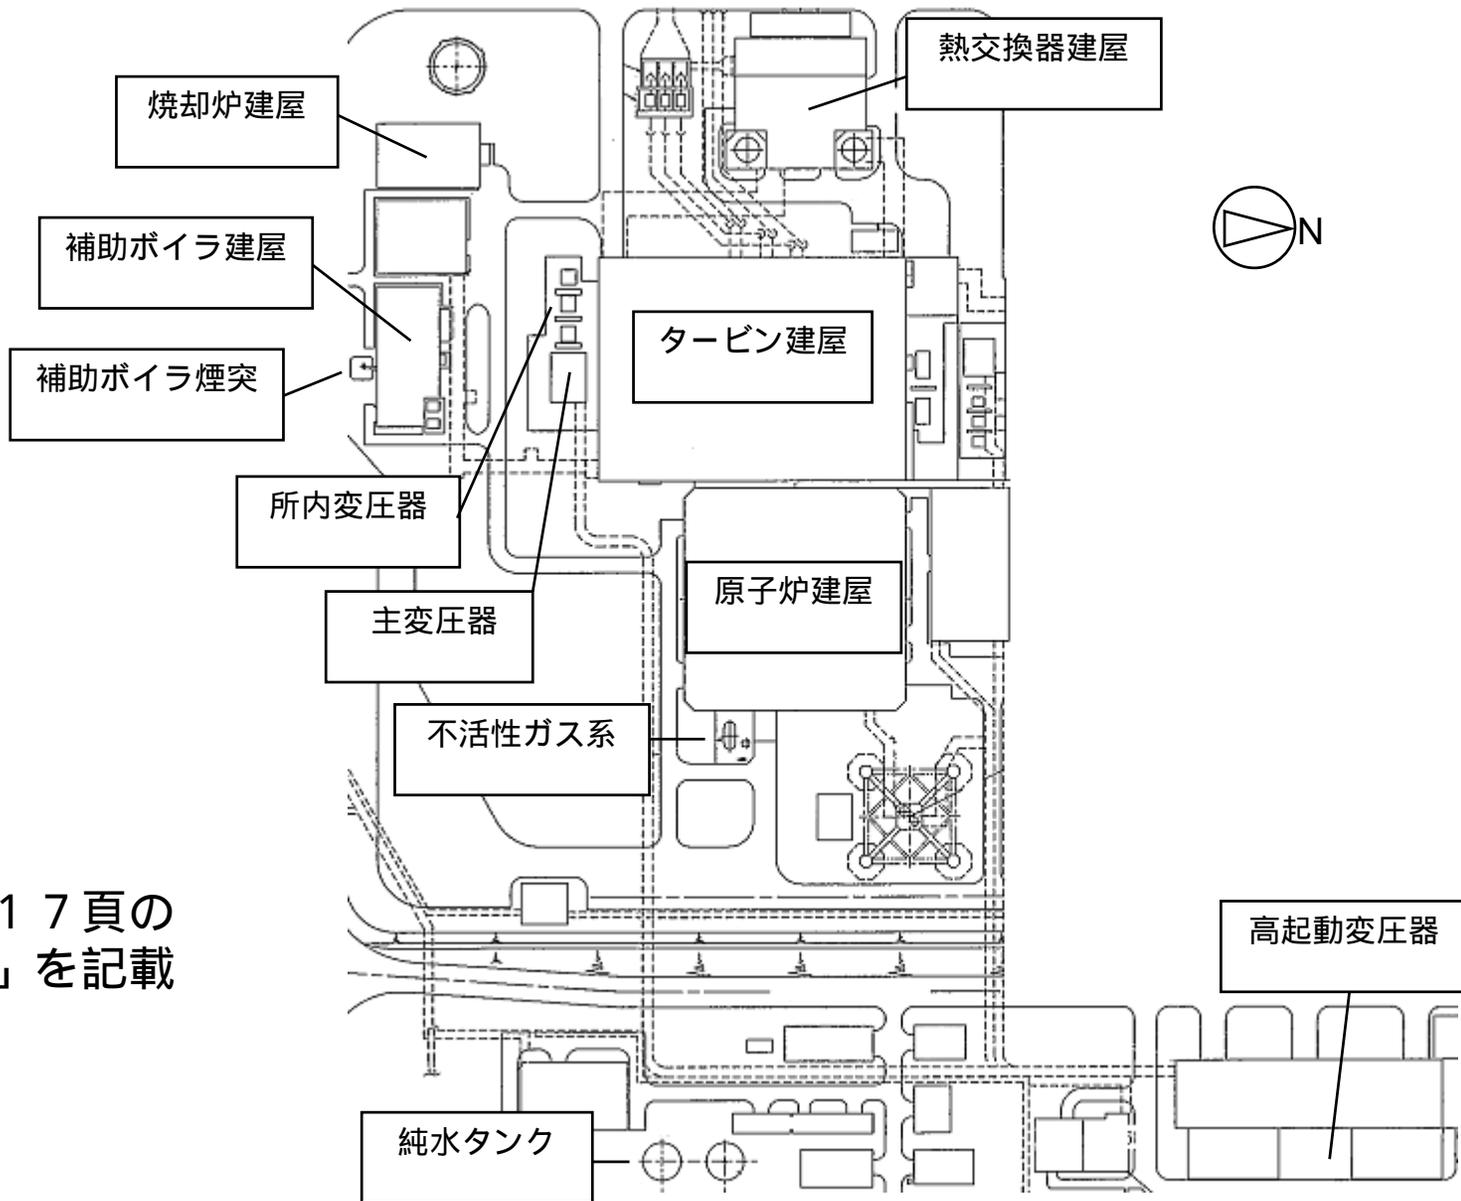
柏崎刈羽 1 号機
周辺配置図

赤字は 16, 17 頁の
「影響機器の数」を記載
している

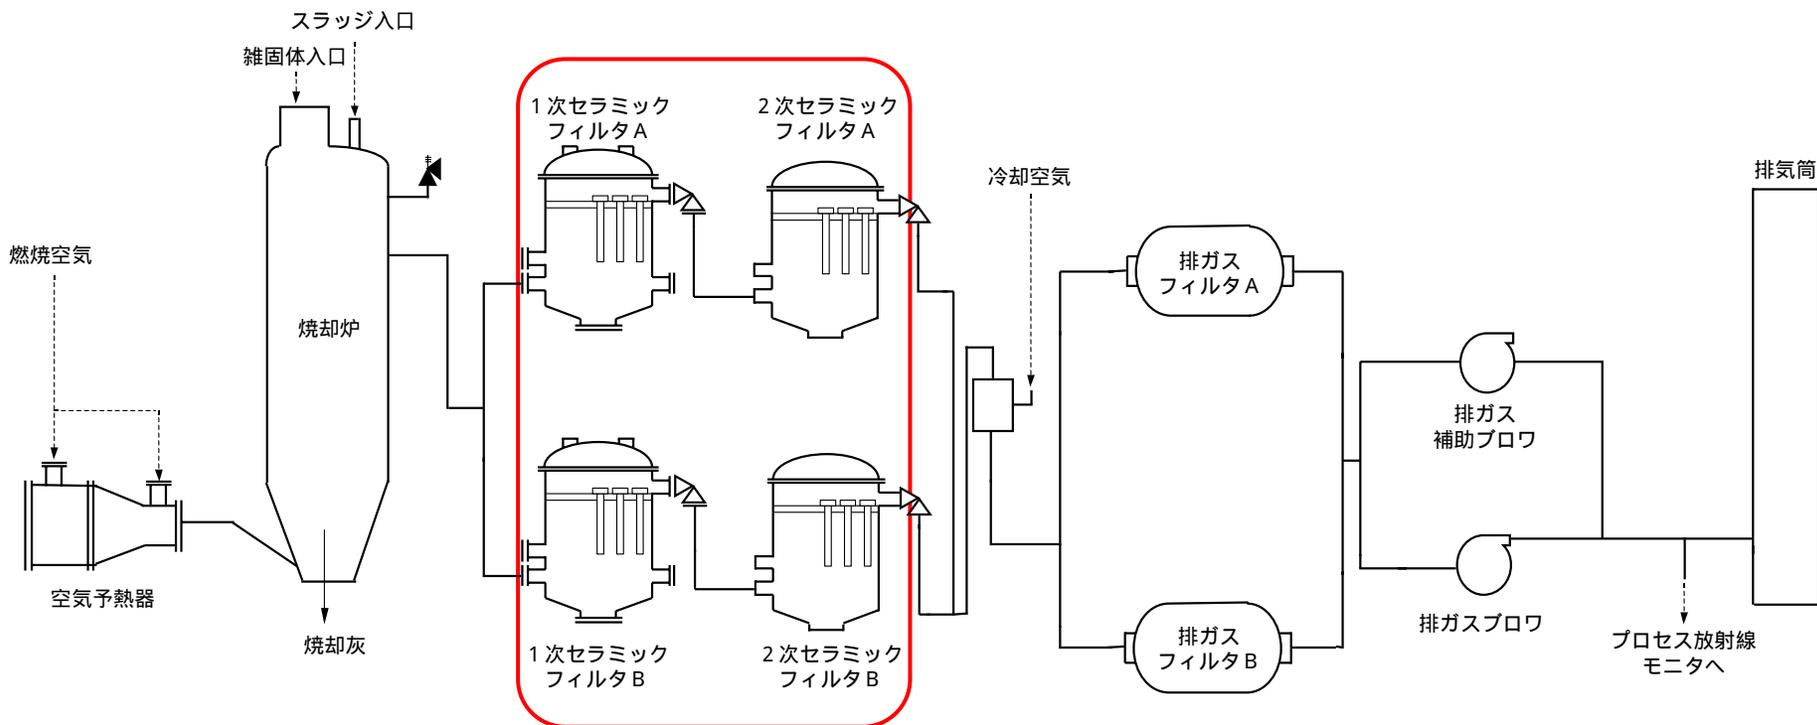
固体廃棄物処理系概要

1次、2次セラミックフィルタの破損（固体廃棄物処理系）

事象：1次、2次セラミックフィルタの破損が確認された。

評価：セラミックフィルタ破損は、地震発生時の揺れにより隣接フィルタどうしがぶつかりあい、支持プレート付け根より折損していた。フィルタ破損が生じていることから、機能維持への影響有りと判断した。

フィルタ名	1次フィルタ		2次フィルタ	
	(A)	(B)	(A)	(B)
破損本数	93/206	63/206	26/206	6/206
