柏崎刈羽原子力発電所7号機
プラント全体の機能試験
不適合の発生状況について

平成21年5月20日

東京電力

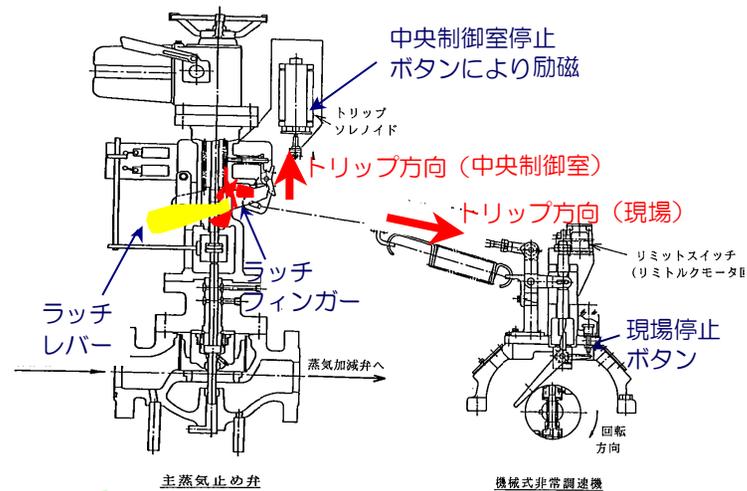
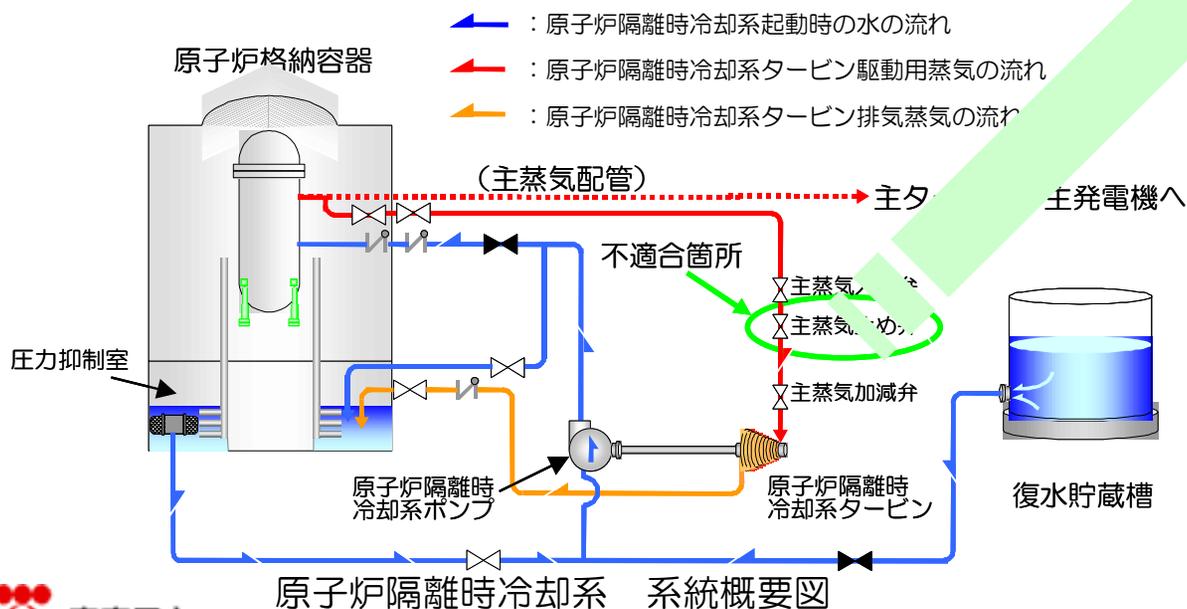
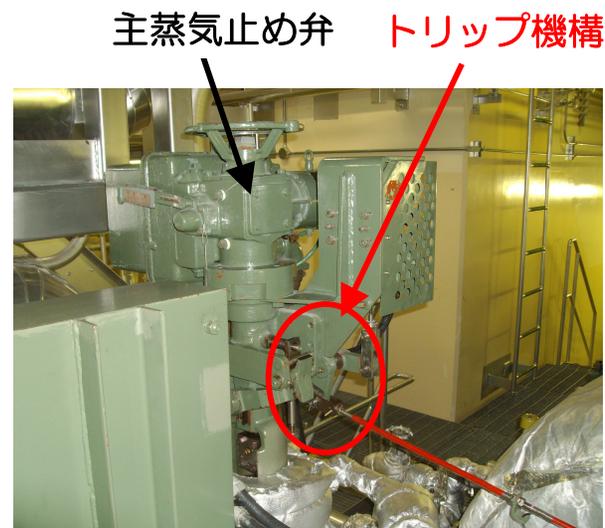
5月10日：現場停止ボタンによる停止操作ができない事象が発生した（原子炉圧力0.98MPa、社内試験時）。その後、再現性確認を実施したが再現しなかった。

5月11日：中央制御室停止ボタン・現場停止ボタンのいずれからも停止操作できない事象が発生した（原子炉圧力7.0MPa、設備点検時）

いずれも、原子炉隔離時冷却系タービン及びポンプの運転状態に異常はなし。

トリップ弁のリミット位置調整の調整不良。
通常は弁体と弁箱が接触しないよう調整するが、リミットを高め位置で設定されたため、開操作時に弁体と弁箱が接触、モータ駆動力によりラッチレバーがラッチフィンガーに押し付けられ、ラッチ作動力が大きくなった。

リミット位置の再調整を実施した。

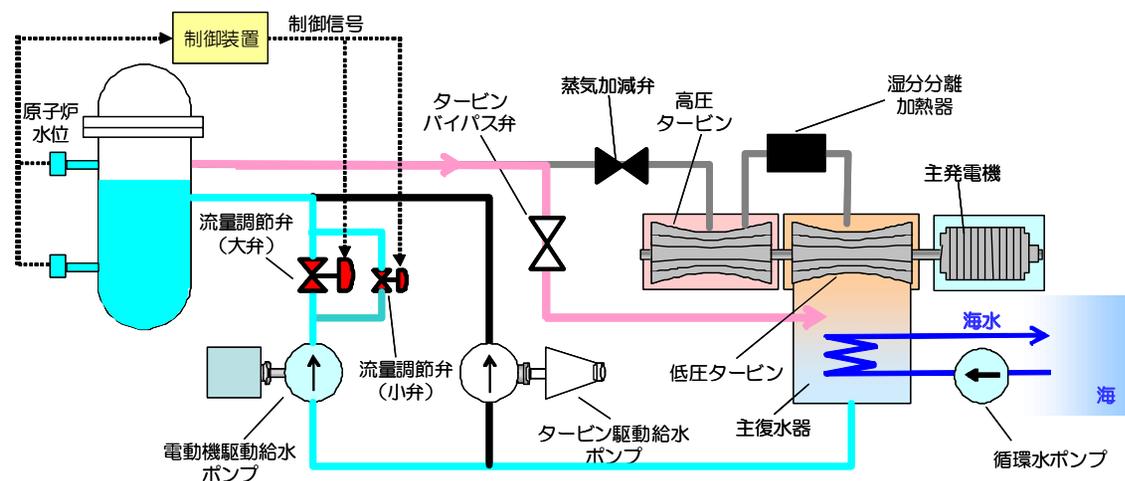
原子炉給水系 系統概略図

5月11日、原子炉給水流量調節弁（大弁）（A）の開度が、現場指示値が0%・中央制御室での指示値が2.6%と、僅かに相違があることが確認された。なお、原子炉への給水制御は正常に行われ、原子炉水位は安定していた。

流量を絞った状態（弁の開度が少ない状態）にはでは弁に大きな振動が生じ、**振動により発信器増幅回路基板のゼロ調整用抵抗器等にズレが生じたもの**と推定される。

ズレ幅が僅かであり、調整の結果、規定精度内に調整できたことから、**継続使用可能と判断**し、後日、取替えることとした。

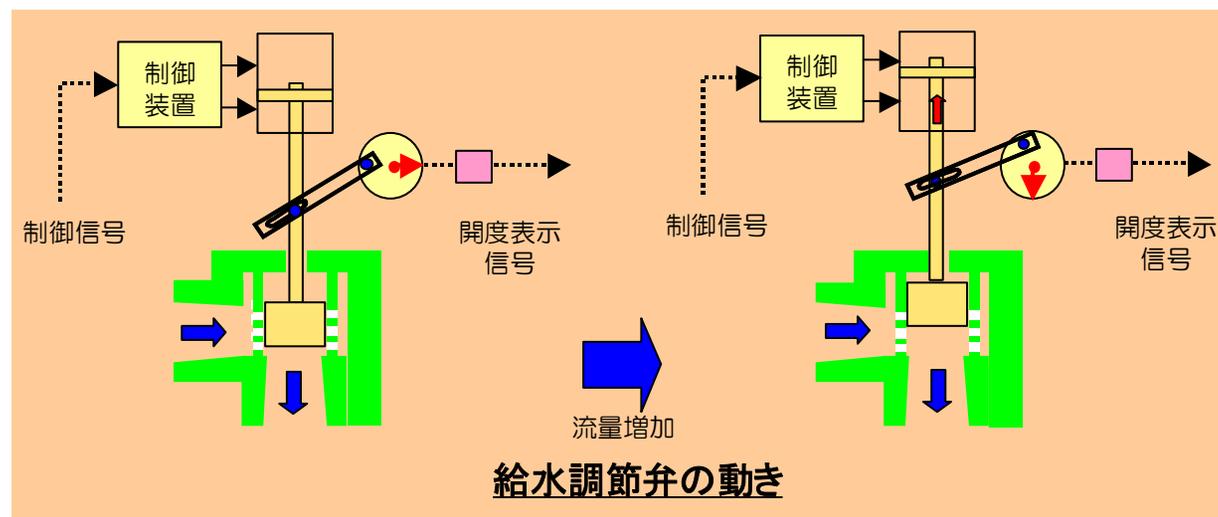
5月15日、原子炉給水流量調節弁（大弁）（B）の開度に関し、制御信号（弁開度の要求信号）と実際の開度の差異が大きいことを示す警報が発生し、弁開度信号に異常が発生していることが確認された。

流量を絞った状態（弁の開度が少ない状態）には弁に大きな振動が生じ、**振動により発信器増幅回路基板のゼロ調整用抵抗器等にズレが生じたもの**と推定される。

- ・発信器を振動対策（廻り止め）を施したものに交換した。
- ・現場弁開度を制御室でも監視可能となるよう監視カメラを設置した。

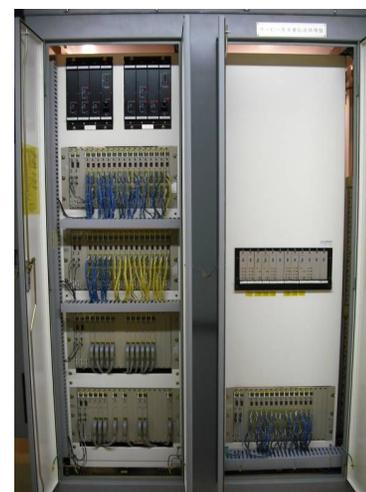
タービン系多重伝送盤

5月13日の運転操作中（タービン駆動原子炉給水ポンプ確認運転）、直流125Vの地絡を示す警報が発生した。警報の発生は一時的で、数秒後にクリアした。

点検調査の結果、具体的な地絡箇所の特定には至らなかったものの、警報発生時の状況および調査時に一時的に地絡警報が発生したケーブルで地絡が発生したものと推定される。

点検調査にて警報が発生したケーブルや直接繋がるケーブル等について、目視点検を実施し、必要に応じて絶縁処置を実施した。

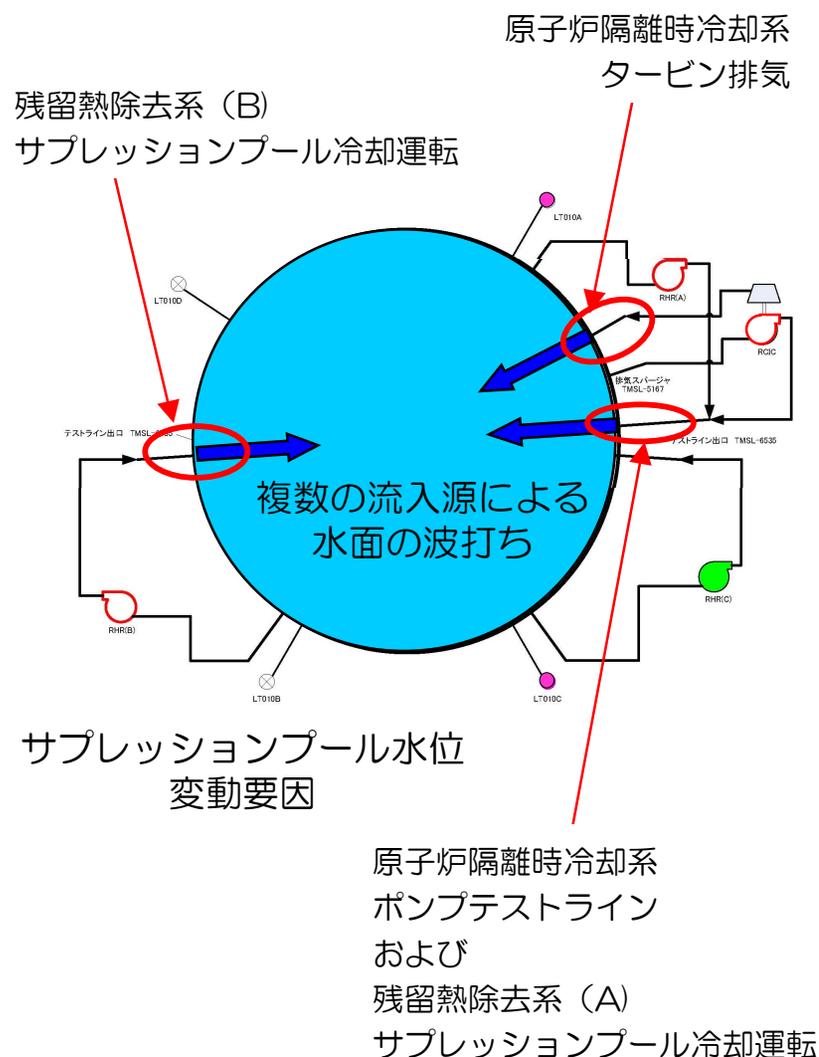
5月11日：原子炉隔離時冷却系確認運転時に、圧力抑制室に蒸気が流入するため圧力抑制室の水位が上昇し、ポンプ運転に伴う水面の波打ちにより、水位が通常の運転範囲を超えた

サプレッションプールへの複数の流入源（原子炉隔離時冷却系タービンの排気およびポンプ吐出水・残留熱除去系ポンプによるサプレッションプール冷却運転の吐出水）により、サプレッションプールの水面に波打ちが生じたことによるものと判断した。また、監視の観点からS/C水位に対する配慮が不足していた。

水位変動の傾向を詳細に監視するとともに速やかな水移送準備操作を実施する。
