柏崎刈羽原子力発電所6号機
新潟県中越沖地震後の設備健全性に係る
点検・評価に関する報告

平成21年6月24日

東京電力

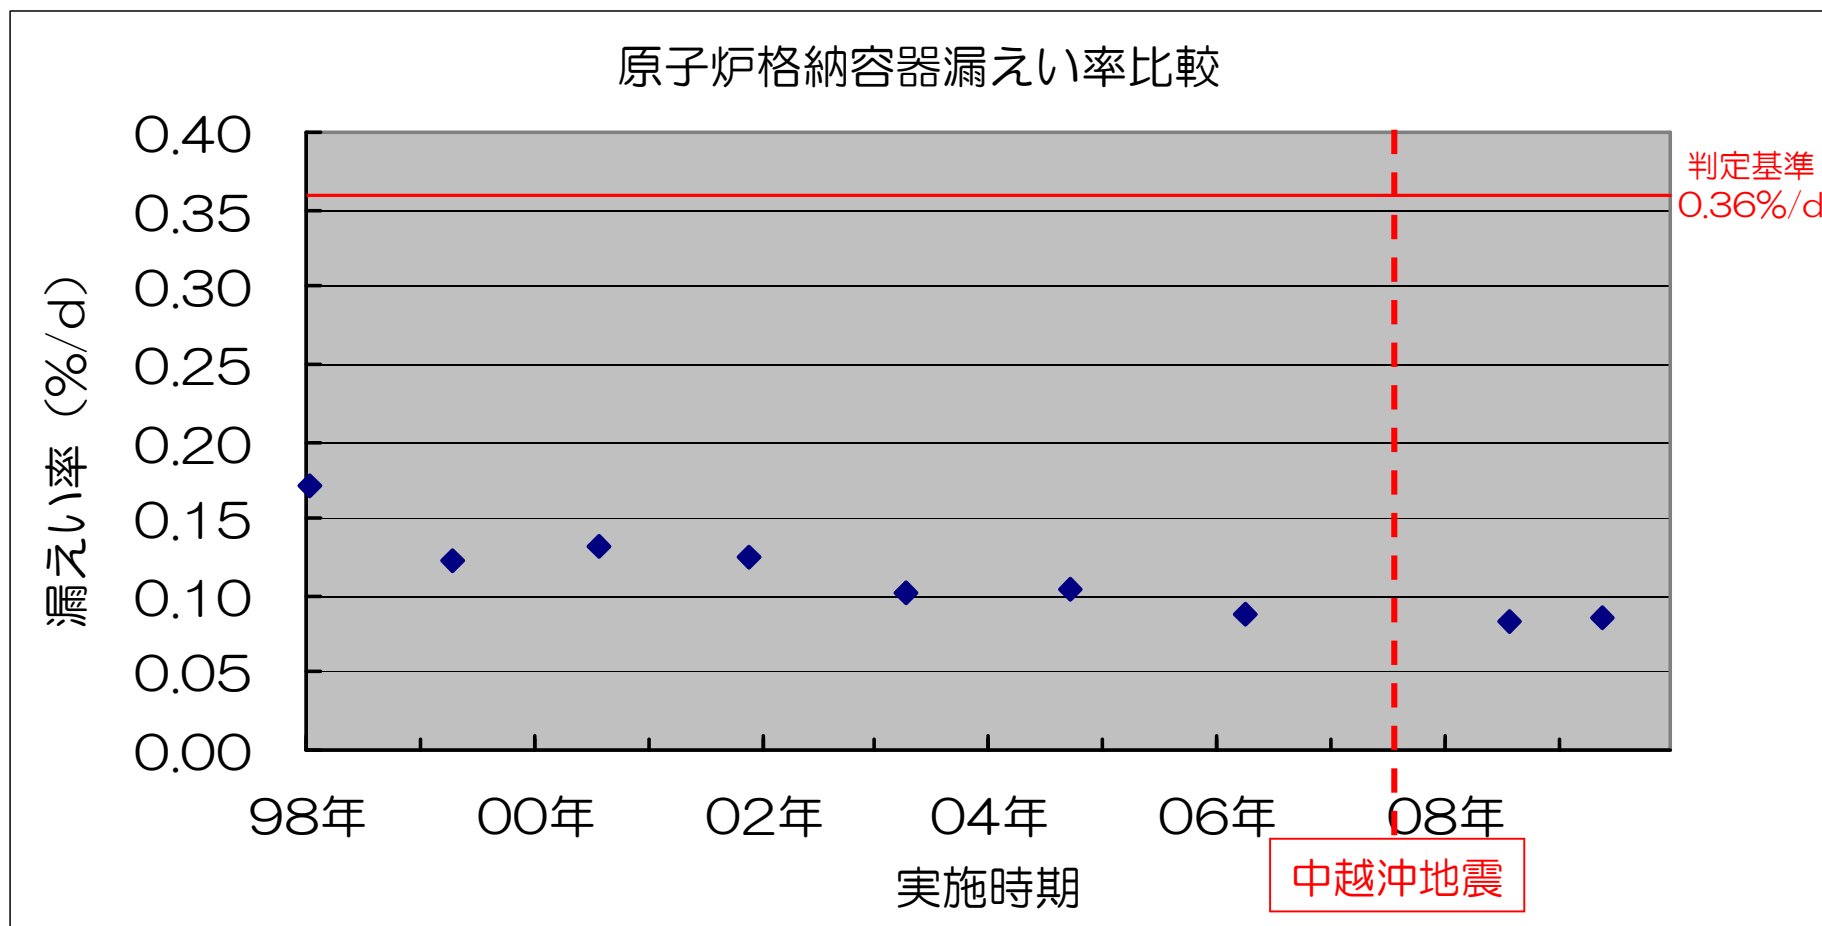
⑤詳細試験結果（原子炉格納容器漏えい率試験）

判定基準	結果
24時間の平均漏えい率の95%信頼限界（上の限界）が許容漏えい率0.36%/d以下であること。	0.086 %/d（検査圧力：295kPa） 【過去のデータとの比較は次頁参照】

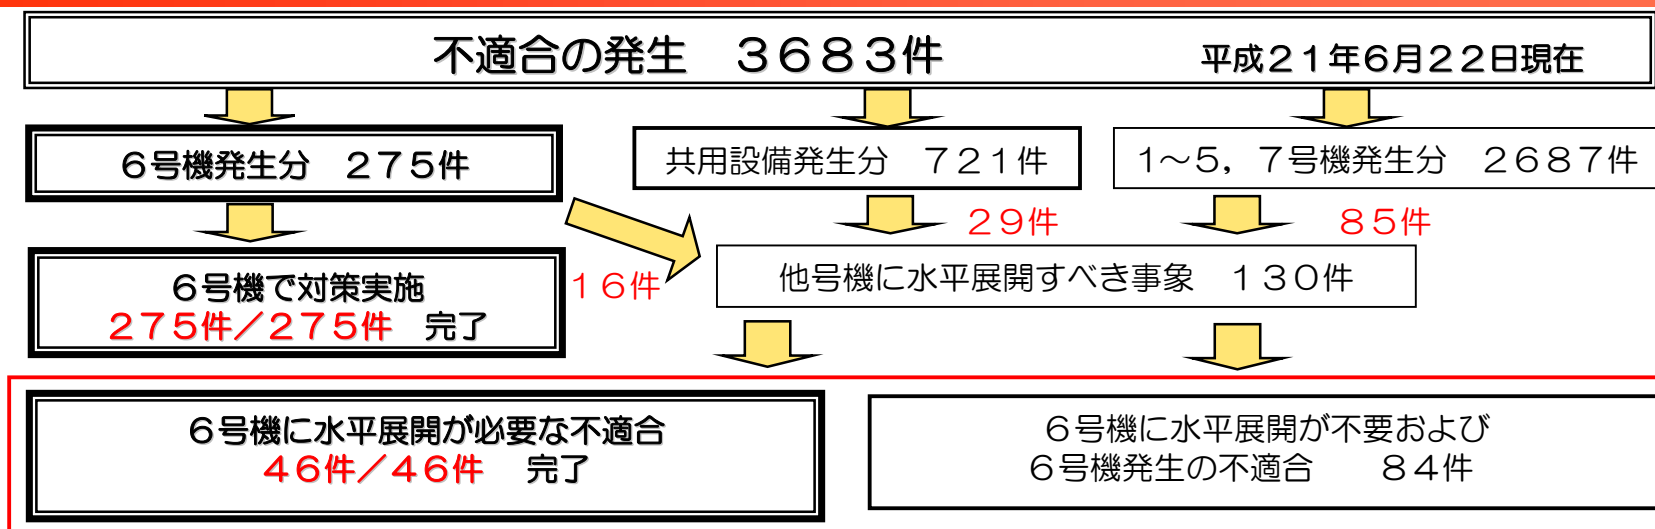
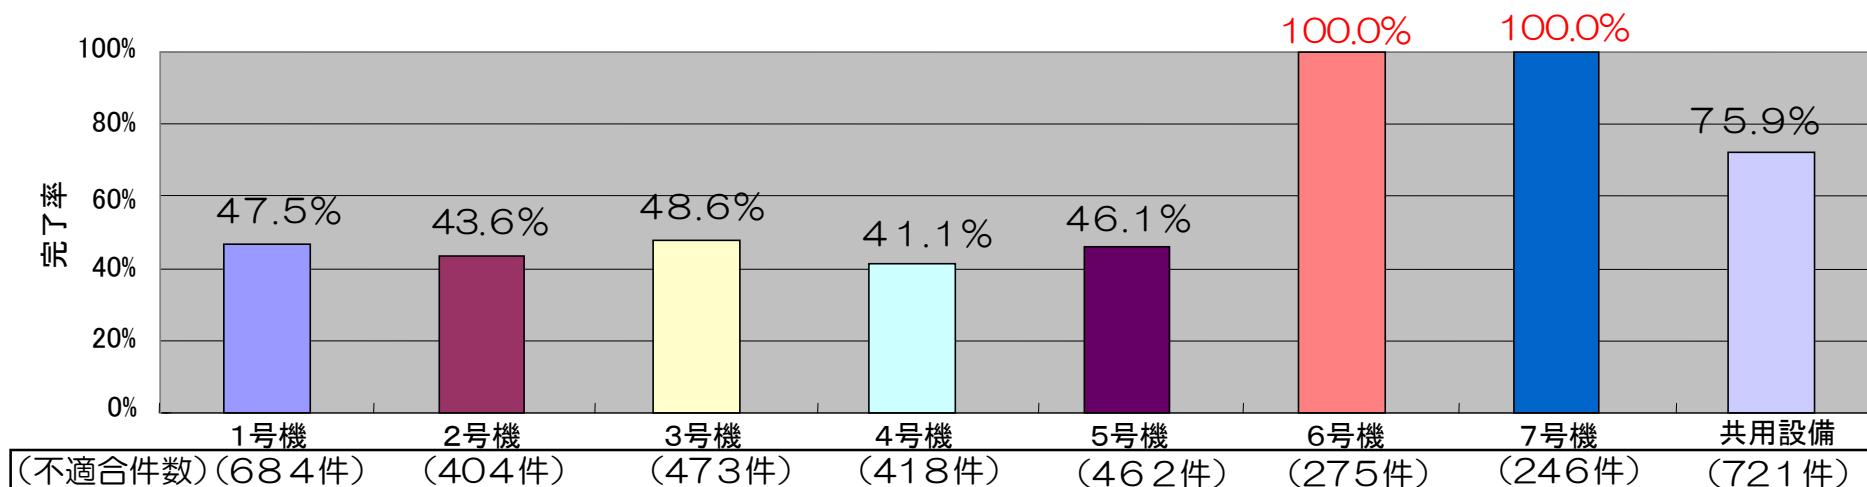
新潟県中越沖地震に係る不適合 号機別処理状況※1

各号機で発生している3683件の不具合のうち、平成21年6月22日現在、6号機発生分は275件については運転に影響を与えるものすべての処理が完了している。また、共用設備並びに他号機で発生し6号機に水平展開が必要なもの46件について、6号機の運転に影響を与えるものすべての処理が完了している。
