柏崎刈羽原子力発電所1号機 非常用ディーゼル発電機(B)の過給機軸固着について (報告書)

平成31年 3月

東京電力ホールディングス株式会社

柏崎刈羽原子力発電所1号機 非常用ディーゼル発電機(B)の過給機軸固着について

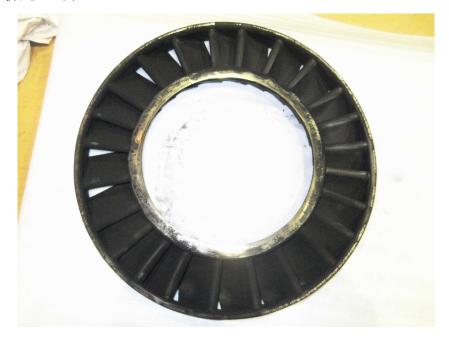
接触痕なし

異物飛び込みの痕跡のないことを 確認

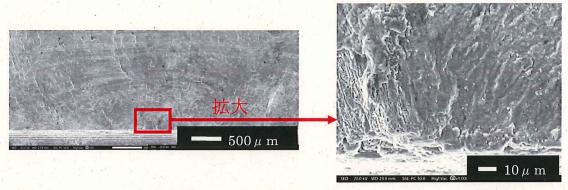
図-3 R側過給機のき裂箇所及びファツリー部SEM観察結果

※3き裂箇所破面のSEM観察を実施し、介在物と10µm程度のピットが確認されたが、内部欠陥、介在物等が存在する場合の疲労強度の低下を推察したが、200µmの欠陥が存在しても「図-5 高サイクル疲労評価の修正グッドマン線図」に示すとおり、タービンブレードに発生する平均応力、応力振幅は「表-5 欠陥の大きさ別の疲労強度低減率」に示すとおり変わらず疲労限度内であり、10µm程度の内部欠陥は十分許容できる強度を有していると考える。このことから初期欠陥となり得る内部欠陥は確認されなかった。

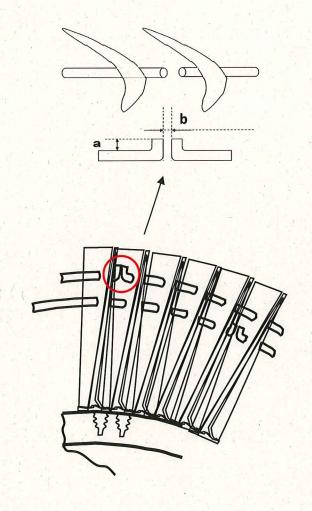
図-7 レーシングワイヤ止端部形状と取付状態 レーシングワイヤR側

点検対象	結果	点検日	備考
1	止端部形状	異常なし**14	2018/10/31	図-7、8
2	取付状態	異常なし**14	2018/10/31	図-7、8

計測位	一十一十二十二十二十二十二十二十二十二十二十二十二十二十二十二十二十二十二十二	基準値	上段	下 段
第 1	a	2.7	5. 4	6. 1
第 1	b		1. 6	1. 5
第 2	a		5. 9	6. 2
第 2	b		1. 2	1. 2

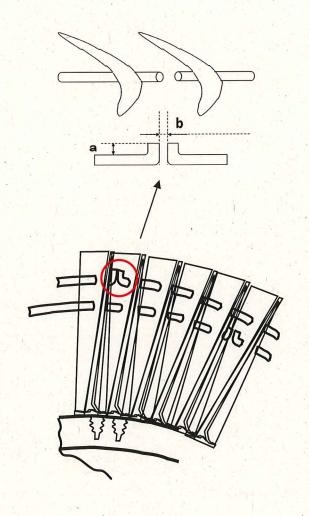
図-8 レーシングワイヤ止端部形状と取付状態 レーシングワイヤL側

計測位	7.置	基準値	上段	下 段
第 1	a		5. 6	5. 4
第 1	b	Ball H	1. 3	1. 4
第 2	а		5. 4	5.8
第 2	ъ		1. 2	1. 2

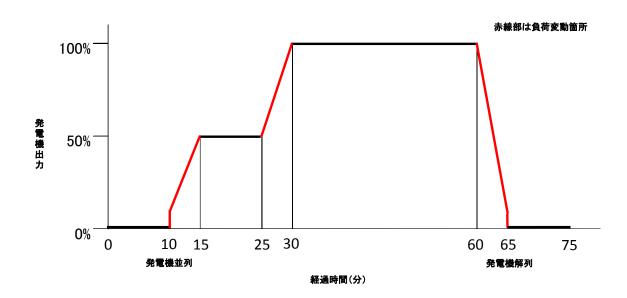
図-9 非常用ディーゼル発電機出力上昇曲線

点検対象	結果	点検日	備考
1	出力上昇曲線	異常なし**18	2019/2/21	図-9

※18納入から現時点に至るまで、発電機並列~定格負荷~発電機解列までの運用 方法に変更はなく、運転負荷状況に関する問題は確認されなかった。

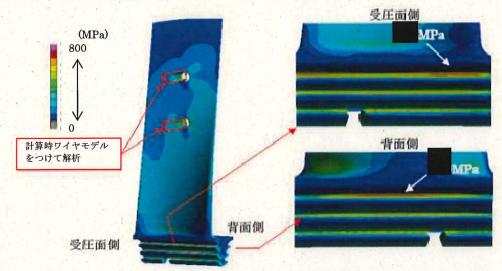
図-3 運転時の相当応力分布 (レーシングワイヤモデルで計算)

レーシングワイヤをモデル化して解析した結果と、付加荷重/作用角度 0° で解析した結果を比較し、付加荷重による解析の妥当性を確認する。図-3にレーシングワイヤをモデル化して解析した結果、図-4にワイヤモデルを無くし、レーシングワイヤ孔外周部に作用方向 0° で遠心力荷重を付加して解析した結果を示す。 2 つの結果の比較により、付加荷重計算ではわずかに受圧面側の応力が低下し、背面側の応力が増加しているものの、ほぼ同じ結果が得られているものと判断した。

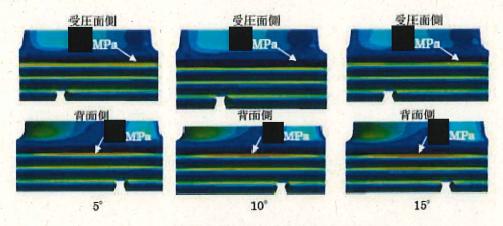
図-5 付加荷重方向の変化と相当応力分布

図-5に作用方向が5°、10°、15° のときのファツリー部の応力コンター図を示す。この結果より、レーシングワイヤによる遠心力の作用方向に傾きがある場合には、傾斜が付くほど、受圧面側ファツリー部の応力が低下し、背面側ファツリー部の応力が高まることが確認された。特に受圧面側については大きく応力が低下し、10°以上の傾きがある場合には、材料の弾性変形の範囲内となっている。表-2に解析結果をまとめた。

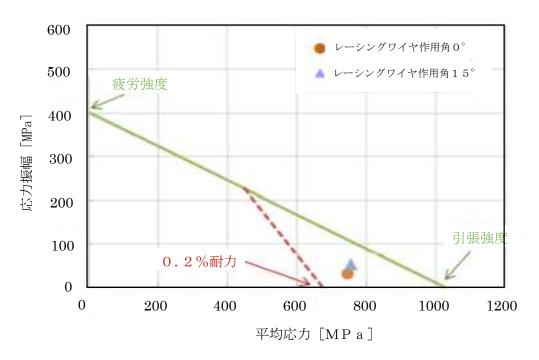
図-6 修正グッドマン線図

付加荷重の作用方向に傾きを付けて計算した静的応力解析の結果について、レーシングワイヤの付加荷重の作用方向を 0°及び 15°傾けた場合について、ファツリー部第一くびれタービンブレードに生じる相当応力の差から平均応力と応力振幅を算出し、修正グッドマン線図にプロットした結果を図ー6に示す。

タービンブレードに発生する平均応力と応力振幅は、作用角度が付いた場合にわずか に疲労限度に近づくものの疲労限度内にあることが確認された。

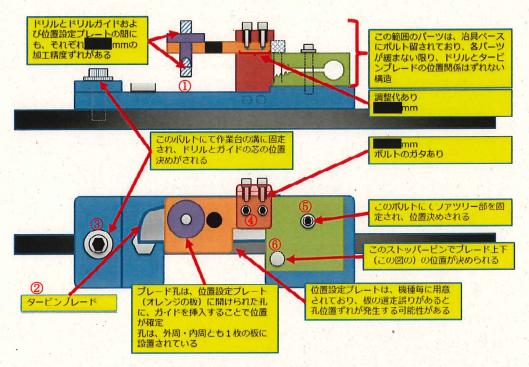
図-1 加工治具

タービンブレードレーシングワイヤ孔加工は、図-1に示す加工治具を用いて加工する。 加工治具は、治具台座とドリルビットガイドが一体でボルト留めされるが、レーシングワイヤ孔の高さ方向へのずれが発生する可能性について、加工治具を構成するパーツの組立 寸法を評価し、位置ずれの要因について調査を実施した。

- (1) 位置設定プレートは、治具ベース固定ボルトの緩み及びタービンブレードファツリー部固定治具の調整代により最大 mmの位置調整が可能であることを確認
 - ・治具ベース固定ボルトの緩み: mm
 - ・位置設定プレート調整代: mm
 - ·合計: mm
- (2) 位置設定プレートとドリルガイド及びドリルとの寸法差により、最大 mの製作誤差が発生することを確認
 - ・位置設定プレートとドリルガイド寸法差: mm
 - ・ドリルガイドとドリル寸法差: mm
 - ·合計: mm

(1)の固定ボルトが緩んでいた場合は、(2)製作誤差の最大値が加わることで最大mmのタービンブレードレーシングワイヤ孔高さの位置ずれが発生する可能性があることを確認した。

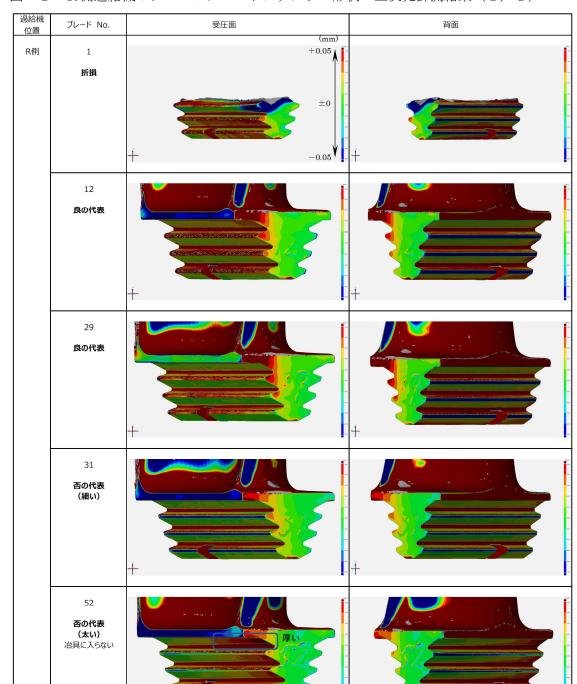
図-1 R側過給機のタービンブレードファツリー形状 三次元計測結果 (1/1)

タービンブレードファツリー部は、全体に厚みがあることが認められた。 ロータファツリー部は、翼中3翼について背面側に厚みのある部分が認められた。 なお、図中の寸法ゲージは、赤色+0.05mm ~ 緑色±0 ~ 濃青色-0. 05mmを示す。

厚みに傾斜がみられる

54 **否の代表 (太い)** 冶具に入らない

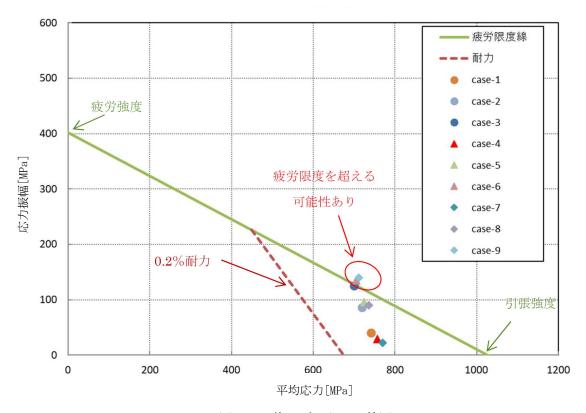
図-1 修正グッドマン線図

表―2の結果について、修正グッドマン線図にプロットした結果を図-1に示す。

ンスが $0.05 \,\mathrm{mm}$ 狭くなっている状況が確認されている。また L 側 $No.25 \,\mathrm{ブレード}$ 部のレーシングワイヤには、約 $10 \,\mathrm{g}$ の曲がりがみられた。この曲がりによりブレードに $10 \,\mathrm{g}$ の角度でワイヤ遠心力が作用する可能性が考えられる。これらの現品調査結果を反映した解析は $\mathrm{case} - 6 \,\mathrm{case} - 6 \,\mathrm{case}$ 、 $\mathrm{case} - 6 \,\mathrm{d}$ 、 Omega の修正グッドマン線図において、疲労限度線をわずかに超えるところに位置することがわかった。

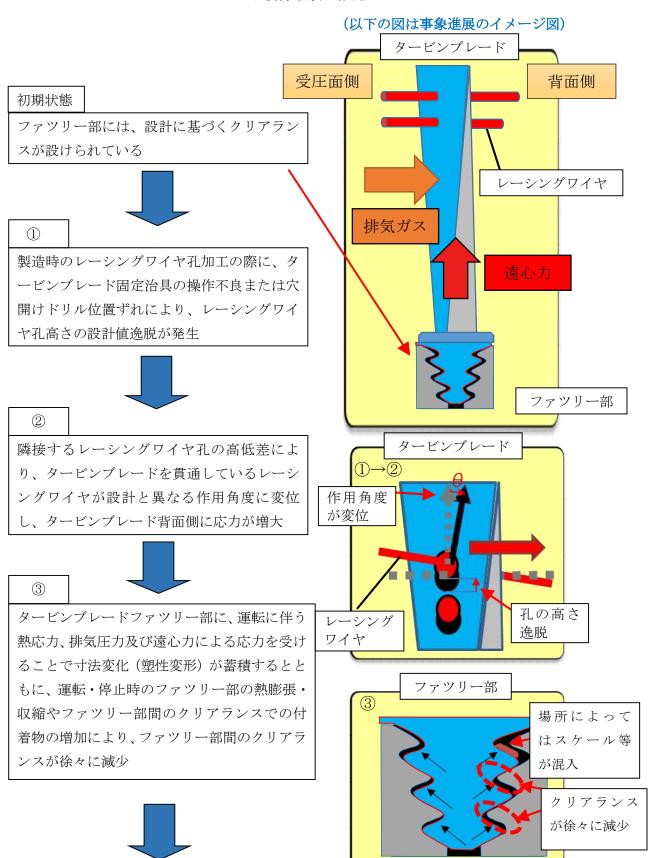
タービンブレード疲労破壊の推定メカニズム

タービンブレード背面側への応力増大とファツリー部間の当たり状態やクリアランスの変化に伴う応力集中に、運転・停止時の熱膨張・収縮が加わることで、ある時点を境に、ディーゼル機関からの排気脈動を加えた運転時の応力が疲労限度を超え、ファツリー部くびれ部にき裂が発生

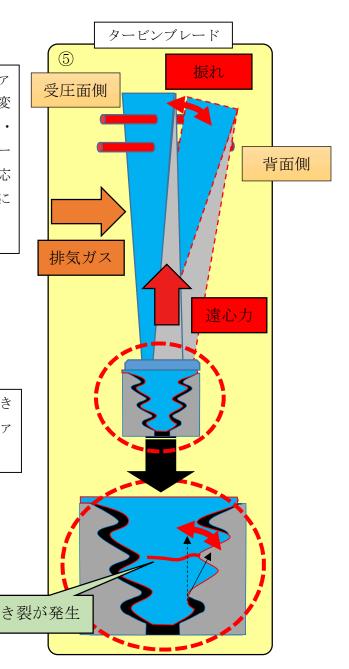
増大した運転時の応力を受け続けることで、き 裂が進展し、最終的にタービンブレードがファ ツリー部より延性破壊し、折損

(以下の図は事象進展のイメージ図)

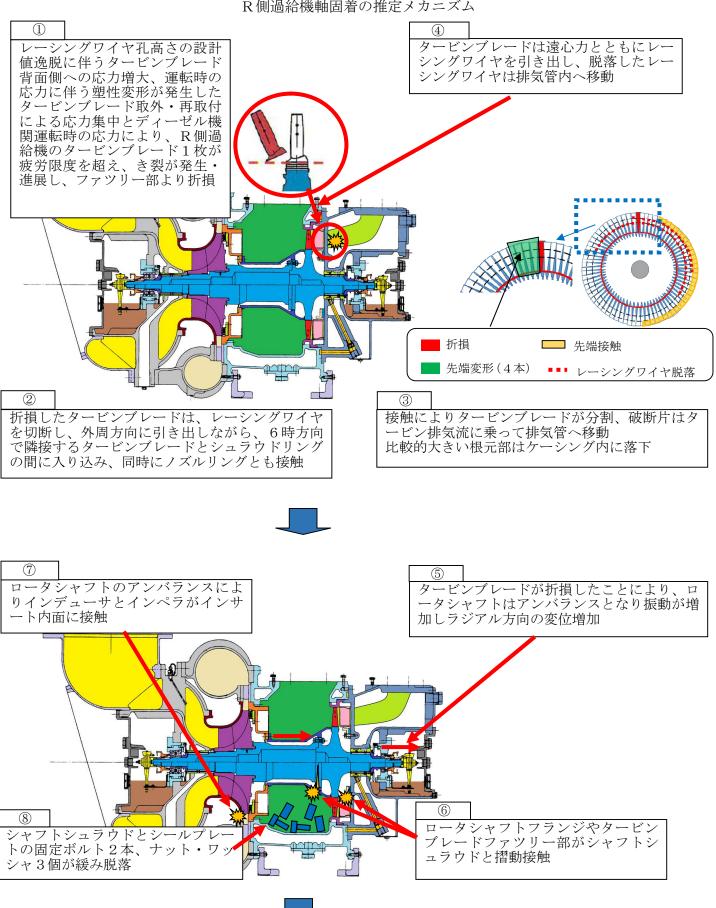
R側過給機軸固着の推定メカニズム

ロータシャフトフランジがシャフトシュラウドと摺動接触し、ロータシャフトフランジ結合部に隙間が発生

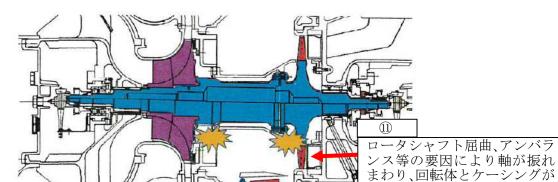
ロータのアンバランスに対し剛性の低いシャフト結合 箇所の結合面に最大0.5 m mの隙間が生じた。(ボルト に緩みはなかった。)

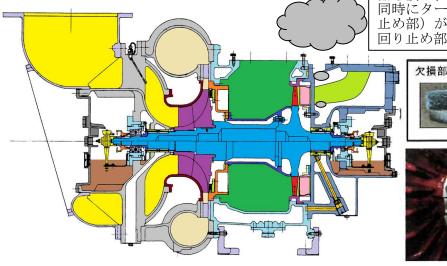
同時にタービン側弾性装置(軸受押さえ回り 止め部)が逆回転方向に回転し、軸受押さえ 回り止め部の爪を折損させ270°回転

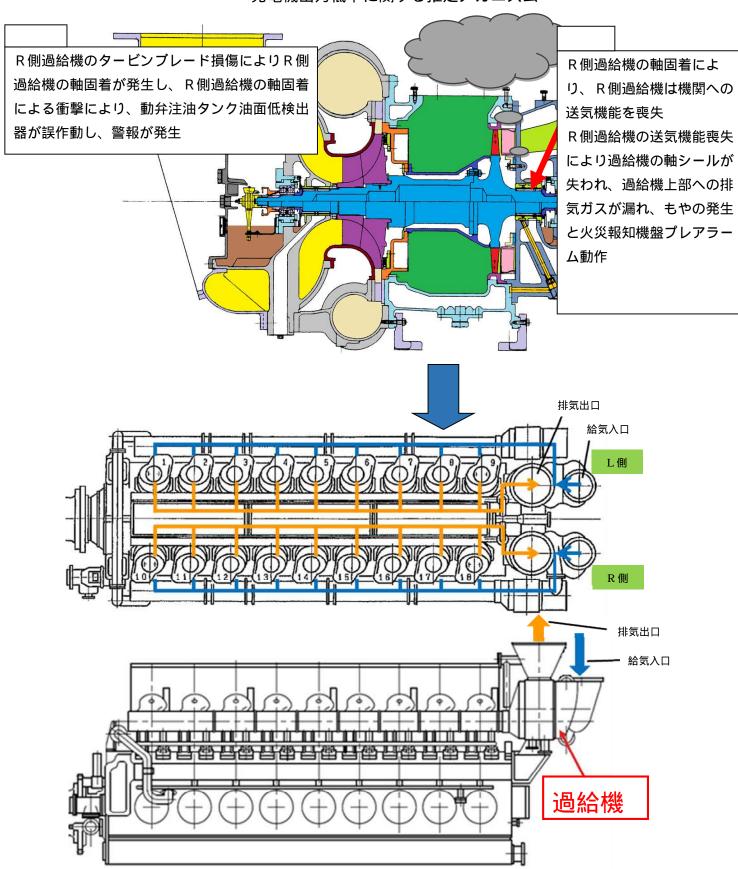
発電機出力低下に関する推定メカニズム

過給機のR側とL側は、給気と排気ラインが各々分離しており、L側への送気及び機関の運転は継続一方、R側は燃焼室への送気がほぼ遮断され、R側シリンダは不完全燃焼から未燃焼状態となった R側シリンダ内のピストン上下動作は圧縮損失となりL側シリンダへの動作抵抗が増加し、機関回転速度を低下させるように働く

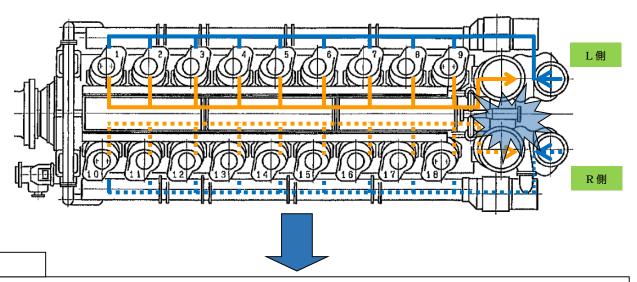
系統連携した機関の回転速度は変化せず、手動ガバナ操作であったため、ガバナは機関への燃料供給量を変化することなく機関出力は急激に低下

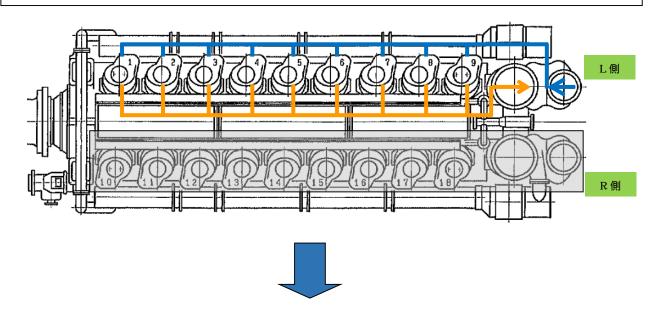
機関出力が低下傾向状態では、R側シリンダの抵抗を上回る機関出力をL側シリンダで発生させることができず、発電機出力が0MW近傍まで急激に低下
