IDカード不正使用事案 時系列図

Bゲートを通過した者による中央制御室への不正侵入に係る分析

ID カード不正使用事案の類似事例に関する再検証結果について

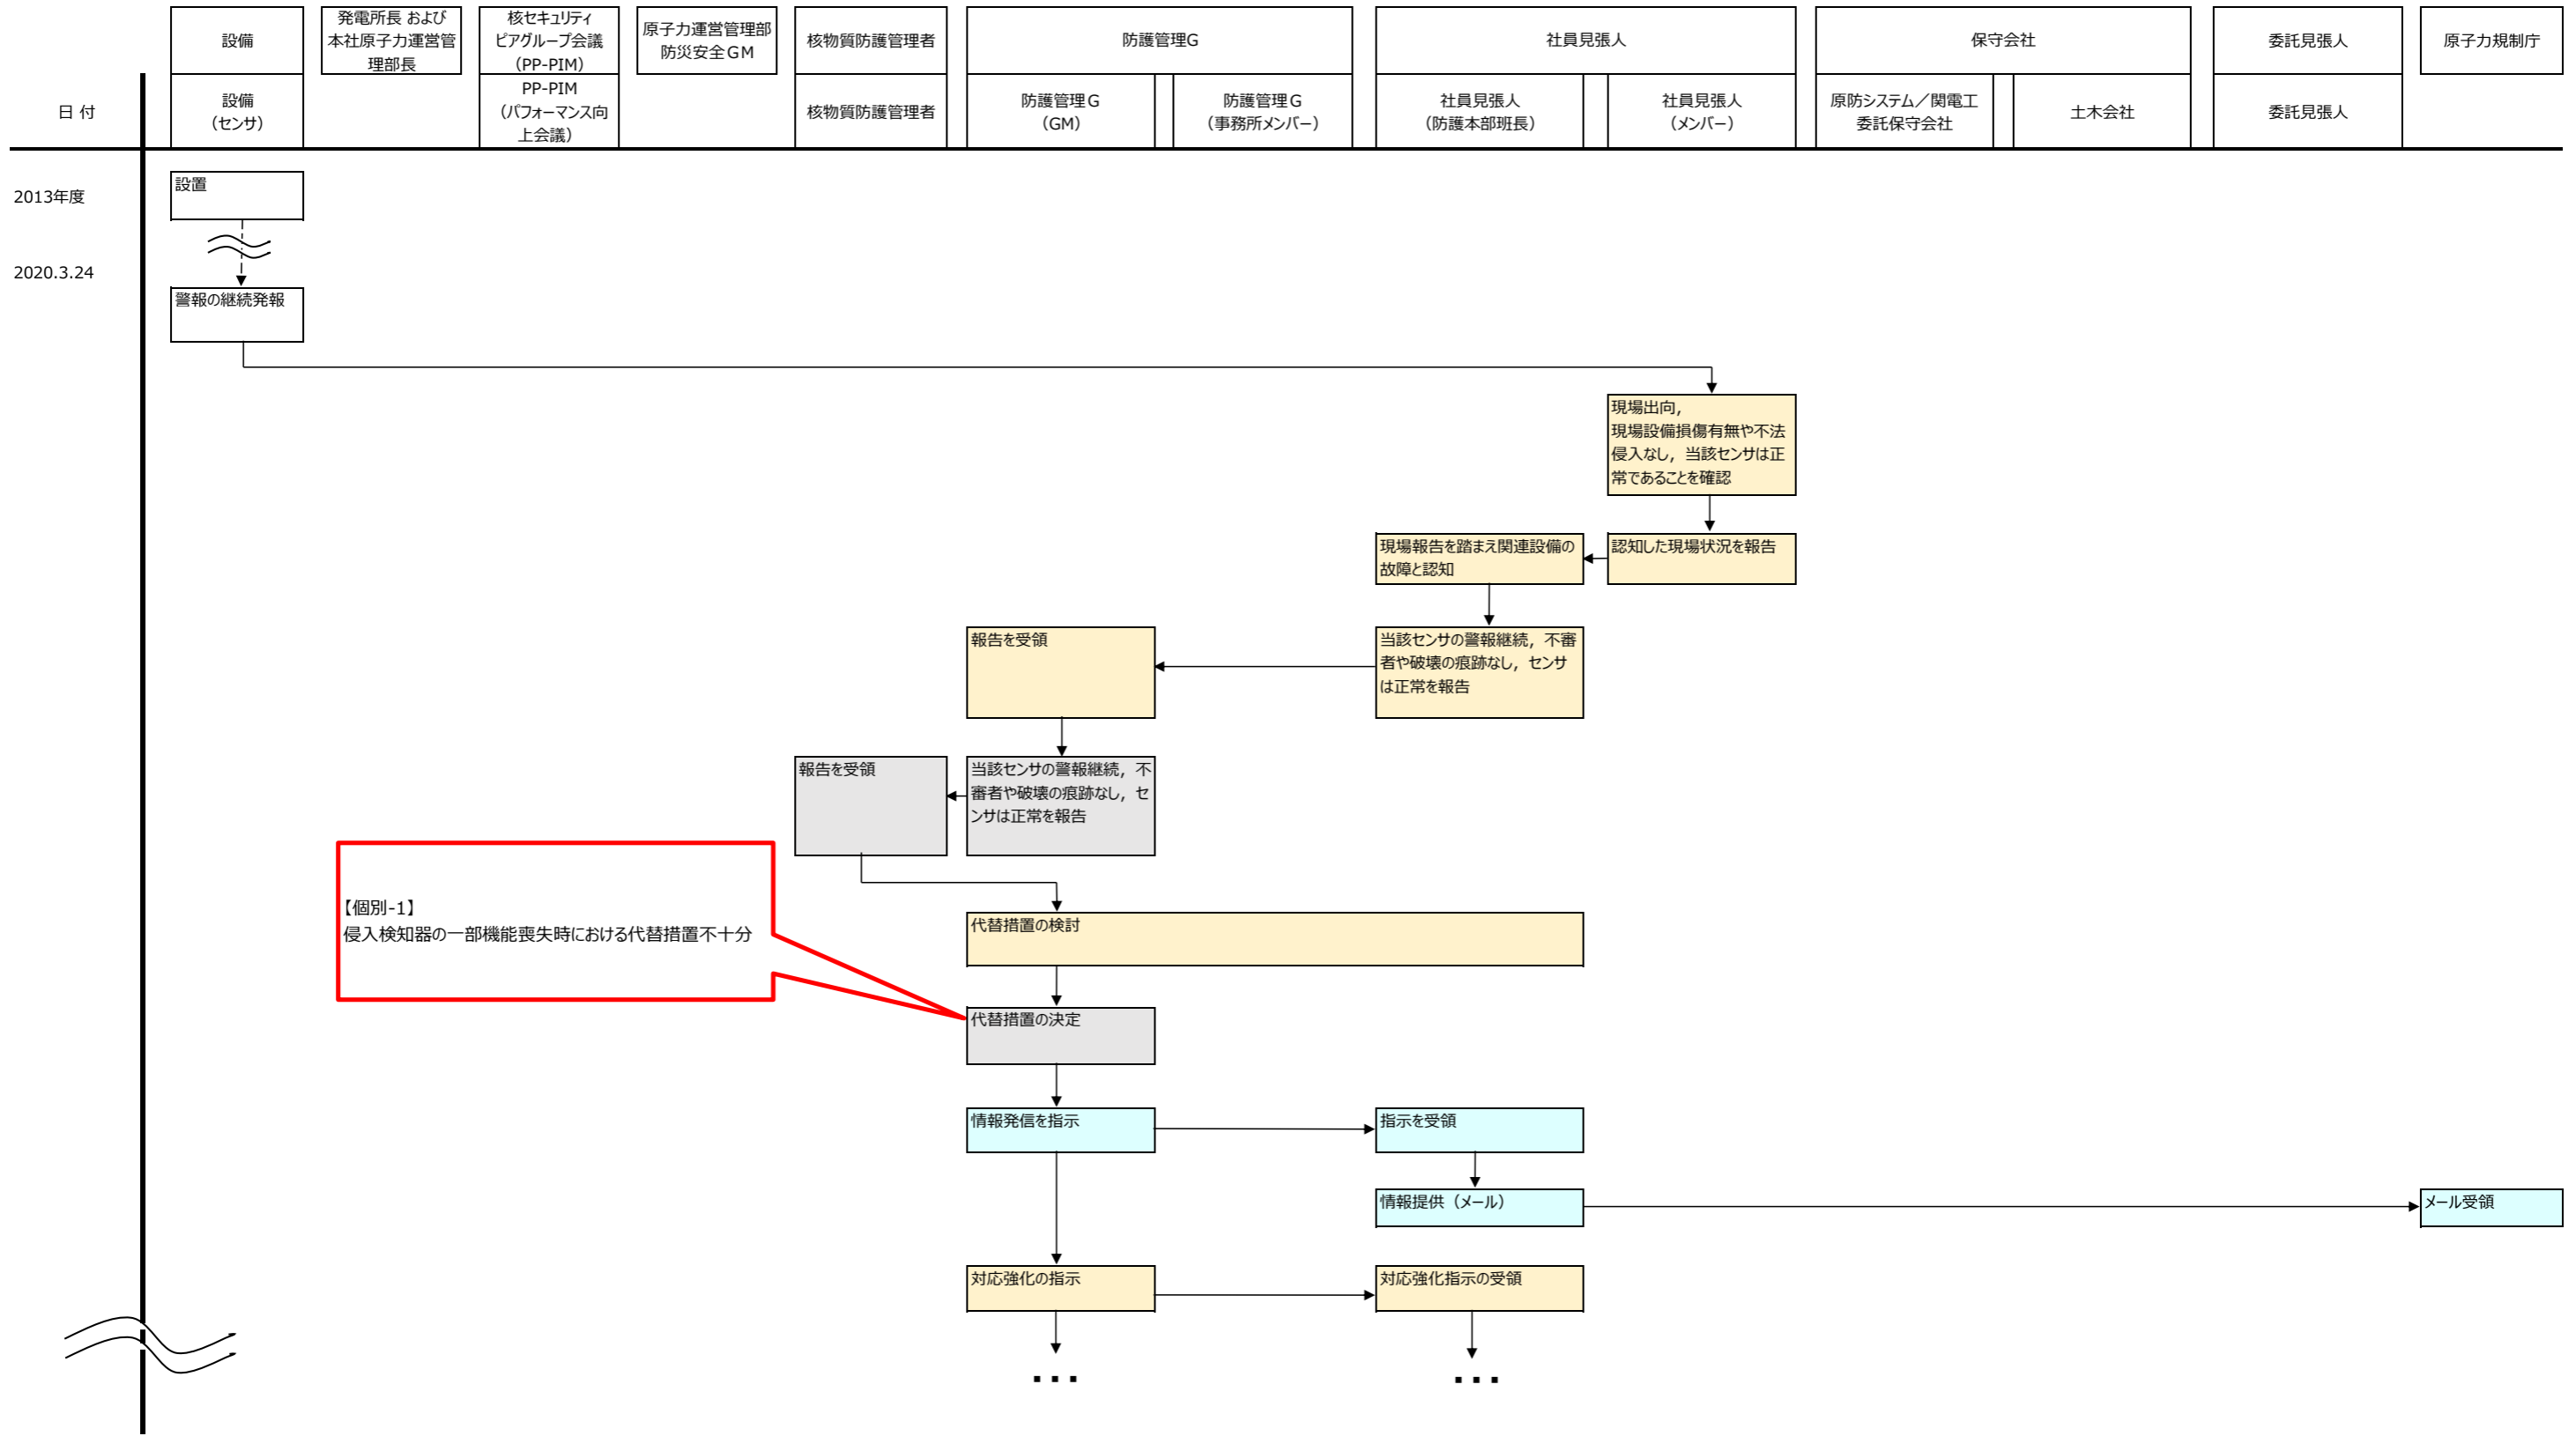
核物質防護設備の機能の一部喪失 復旧対応時系列図(作業イメージ)

【故障原因】 環境要因(設置場所：・・・)
 ・・・による不要警報の発生

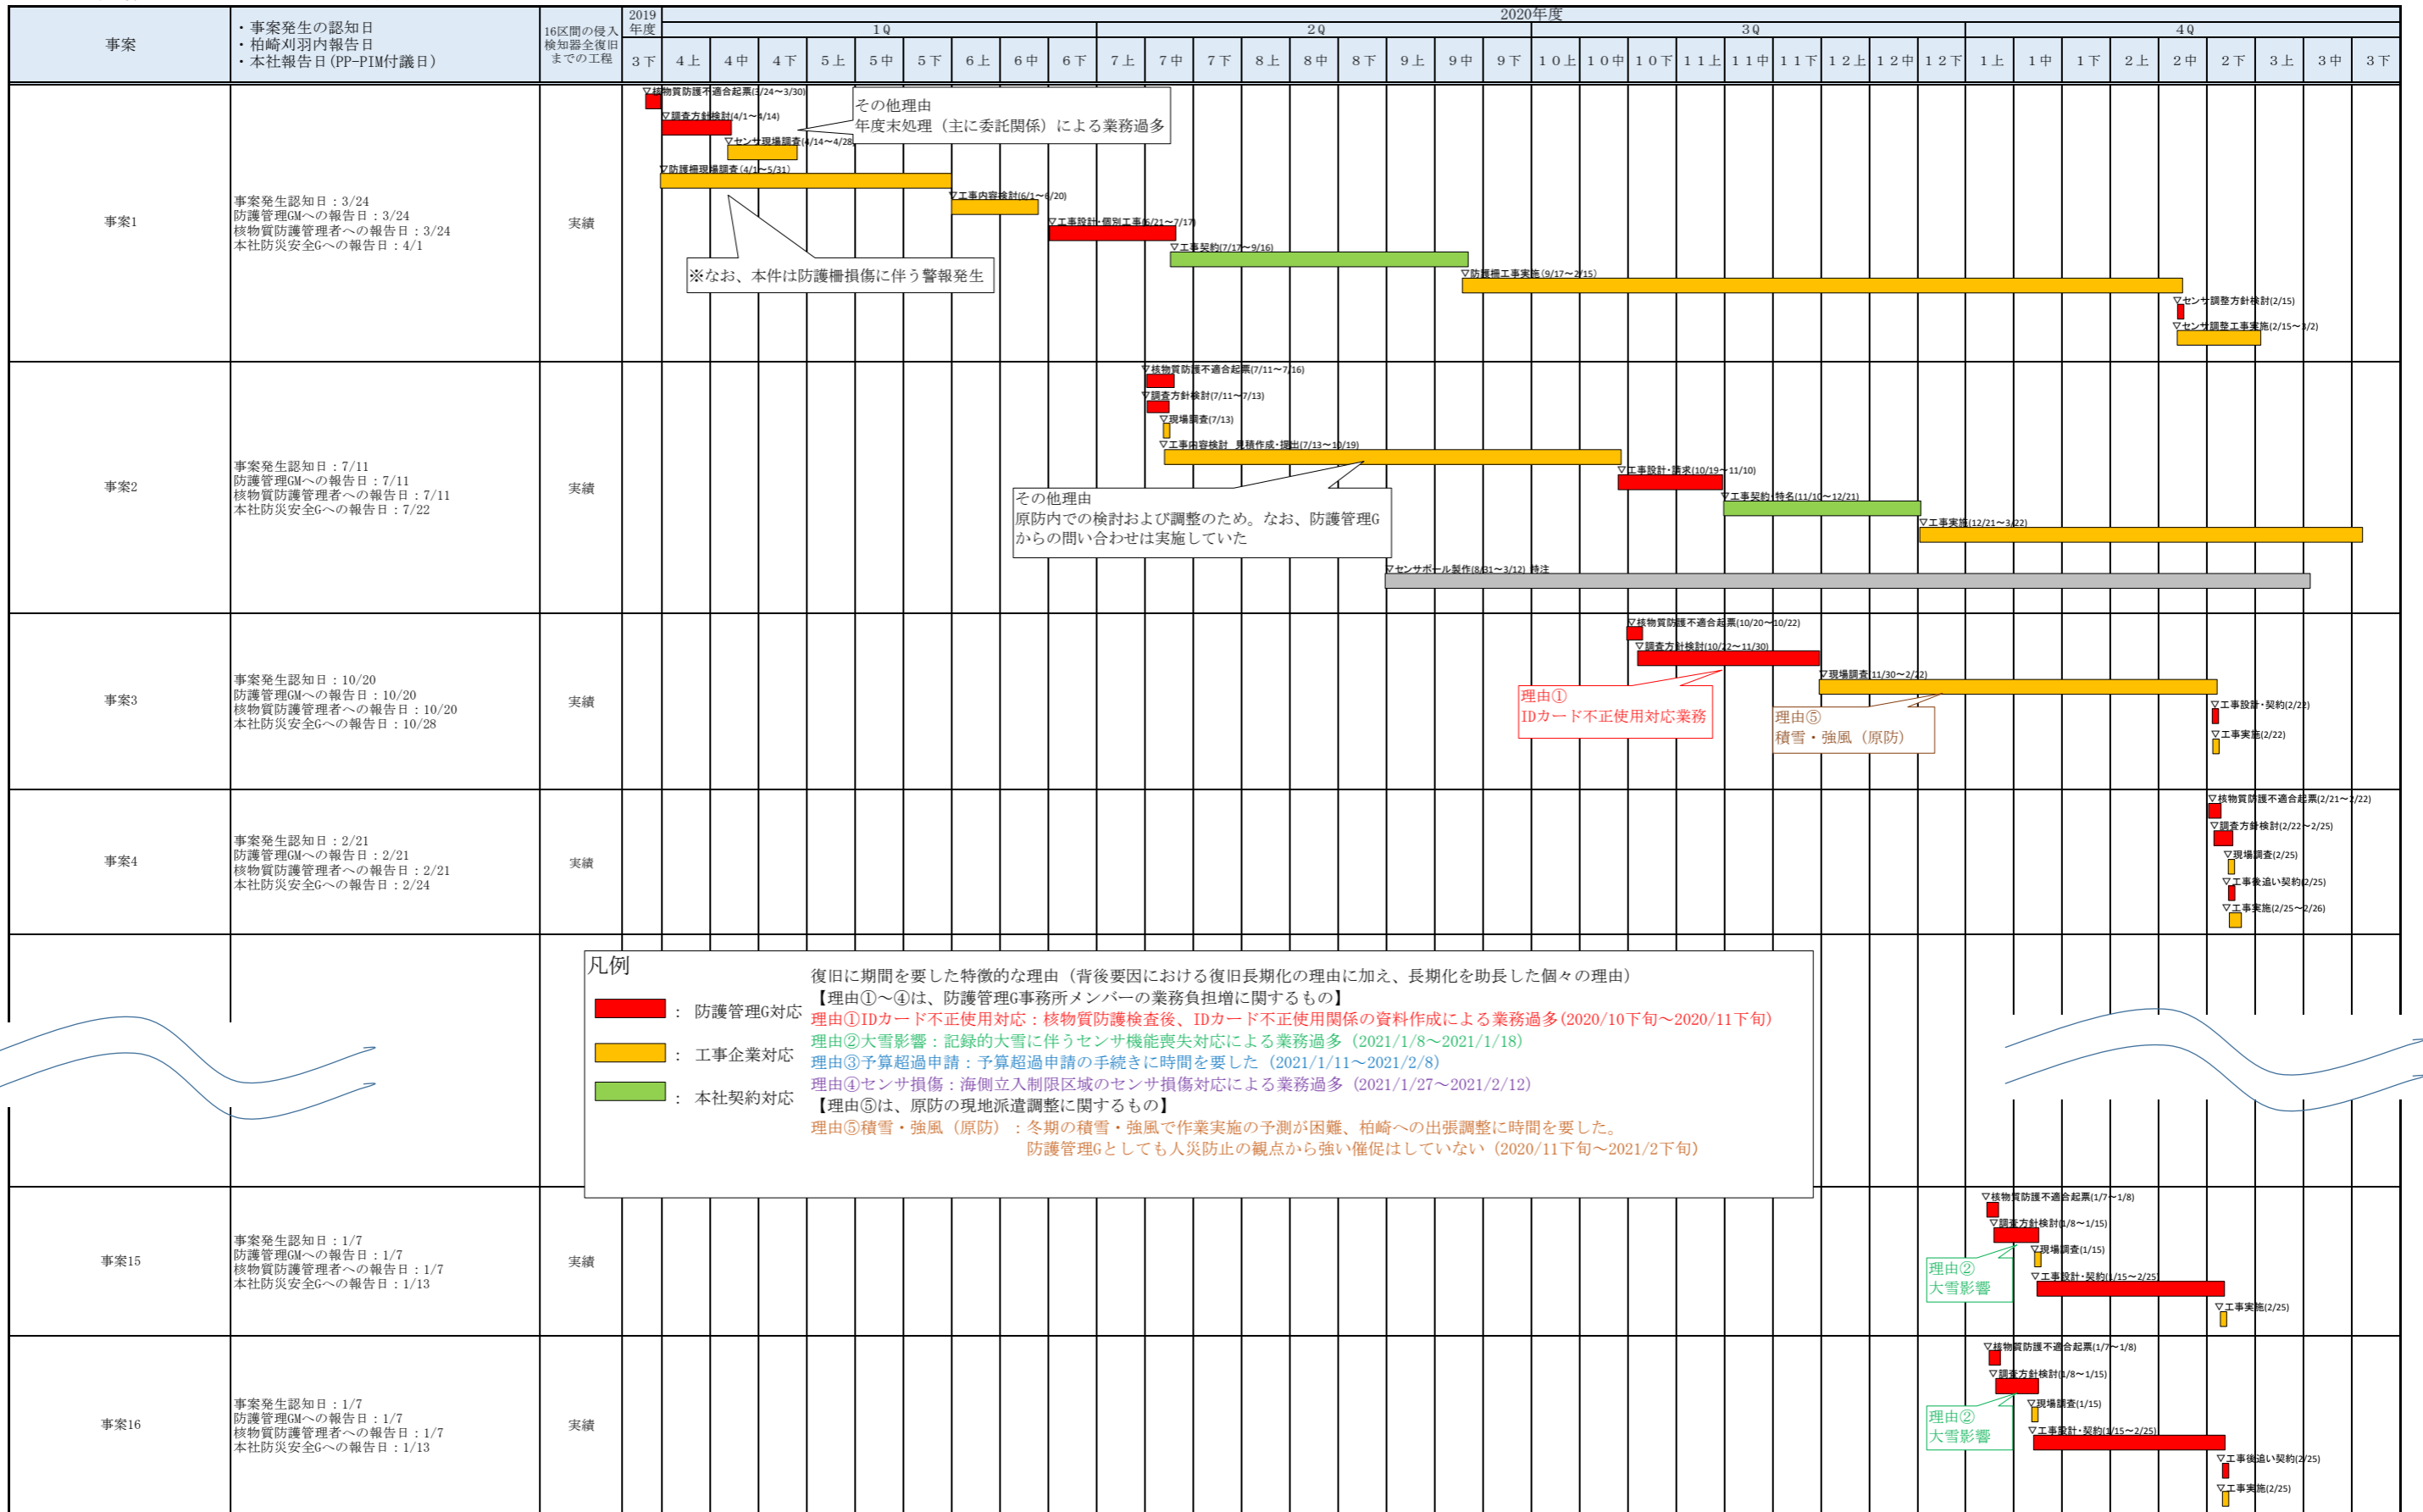
センサ事案 全般時系列（作成イメージ）

年度	運用			社内報告・レビュー				規制対応			
	原防調整、契約・予算関係	核物質防護設備保全関係等	監査関係、他事業所評価等	核セキュリティ対策部会	CFAM 活動報告	核物質防護規定 32、33 条の年次報告	PP 信頼性向上検討会	不適合報告(四半期、年度)	核物質防護検査	原子力規制庁事業者連絡会	原子力規制庁実務打合わせ(柏崎刈羽)
2011						<p>【2011 年度報告 報告日:2012/9/24】</p> <p>○平成 23 年度核物質防護検査報告書 原子力安全・保安院</p> <p>・他のカメラの切替によって監視できる区間であれば同カメラにて代替措置を実施している。</p> <p>⇒「14. 代替措置が認められている」という思い込みがあったことに関連</p>					
	<p>凡例</p> <p>○：【事実】 本事案の問題点に関連する情報</p> <p>⇒：【考察】 本事案の問題点に関連するとした理由等</p> <p>※「」内は、主な背後要因に対するのナンバリングおよびその概要。詳細は、添付資料 3-7「核物質防護設備の機能の一部喪失 主な背後要因の整理」参照。</p>										
2012										<p>【2012/4/18 核物質防護管理者会議】</p> <p>○核物質防護対策の強化について(省令改正)</p> <p>⇒「6. 22. 23. 25. 新 1.」業務量の増加および適切な要員が配備されなかったことに関連</p> <p>省令改正への対応は業務量の増加に繋がるため。</p>	
2013		<p>【2013/11/20 核物質防護設備故障による連絡と防護措置について(防護管理 G 担当者作成資料)】</p> <p>⇒「17. 18.」代替措置のルール化、文書化が不十分だったことに関連</p> <p>代替措置方法について定める文書は存在したものの、承認文書ではなく、引き継がれていなかったため。</p>		<p>【2014/3/27 第 4 回】</p> <p>○核物質防護対策のあるべき姿と現状・課題</p> <p>⇒「1.」保守管理体制変更の影響評価が不十分であることに関連</p> <p>運用変更の結果、品質を劣化させないことを前提とした議論がなされているため。</p> <p>○平成 25 年度原子力規制庁防護基準適合検査指導事項</p> <p>⇒「40.」PP-PIM で故障長期化が是正できなかったことに関連</p> <p>同年度の核物質防護検査結果の報告</p>		<p>【2013 年度報告 報告日:2014/10/1】</p> <p>○平成 25 年度核物質防護検査報告書</p> <p>・指導事項</p> <p>⇒「40.」PP-PIM で故障長期化が是正できなかったことに関連</p> <p>⇒「11~13.」代替措置内容を正しく理解していなかったことに関連</p> <p>代替措置そのものではないが、法令に基づく対応を適切に理解できていなかったため。</p>			<p>【2013/10/8~10/11 柏崎刈羽核物質防護検査】</p> <p>○平成 25 年度核物質防護検査報告書</p> <p>・指導事項</p> <p>⇒「40.」PP-PIM で故障長期化が是正できなかったことに関連</p> <p>不適合対応の修理遅れ等により、不適合の一元管理やそのフォローやチェック体制および責任の明確化を指導され、不適合管理の新システムを構築しているが、今回の検知器事案で故障長期化を繰り返したため。</p>

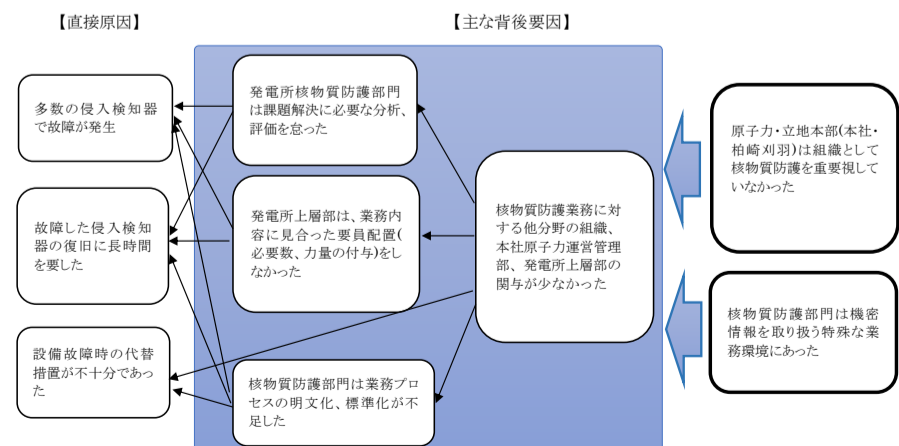
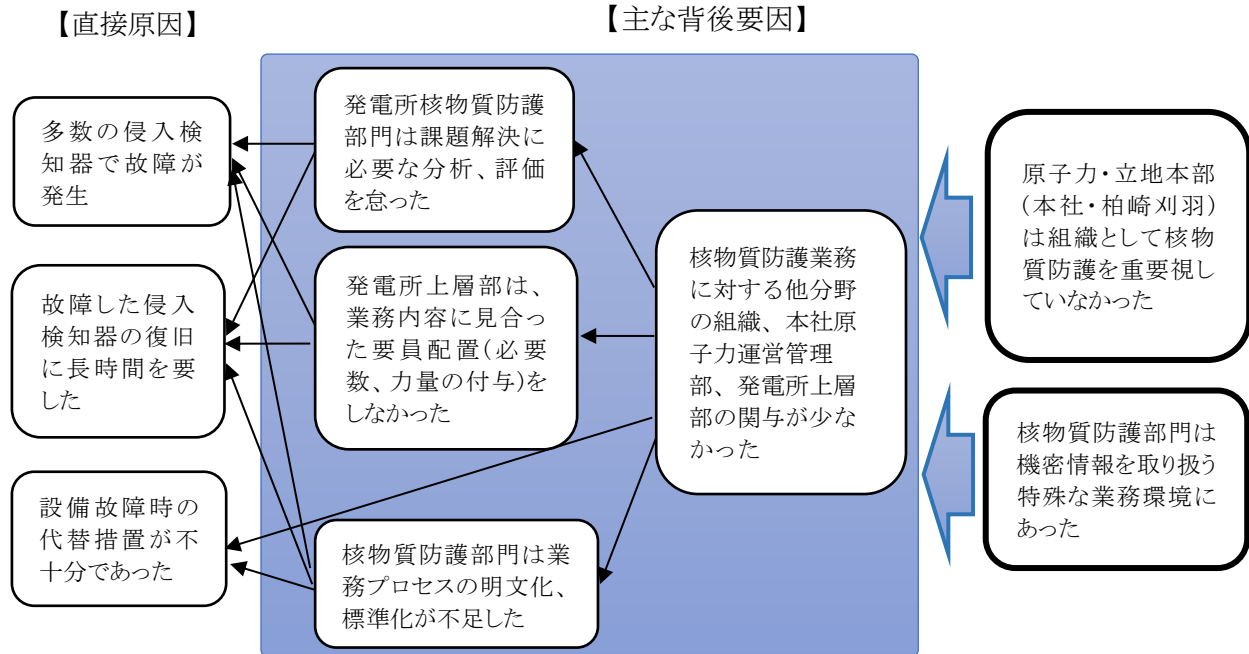
主な背後要因の相関関係

上記背後要因図全体を俯瞰し、多くの背後要因に共通する問題を考察、主な背後要因として相関関係を整理した

主な背後要因	No.	確認した内容
発電所核物質防護部門は課題解決に必要な分析、評価を怠った	1	防護管理 GM は代替措置ができていれば機能復旧を急ぐ必要はないとの考えのもと、設備更新を先送りし、保守管理体制の変更が与える影響を事前に評価することはなく、故障時に即応できる代替の体制を構築することもなかった。(4.3.2.1)
	5	原防から当社への設備売却後、原防として予備品をストックしておくことは困難となり、故障の都度、交換する設備・部品を調達することになった。更に、設備が古く、交換部品等が生産中止になっていることもあり、調達に時間が掛かることもあった。
	7	柏崎刈羽は設備経年数が長く、設備故障回数も多い傾向にある。(4.3.1.1)
	8	2015 年度にリース契約が終了する件名について自社設備として設備更新する予定であったが、(中略)既存設備のまま再リースを実施している。以降、設備取替等の保全計画を策定することなく(中略)再度リース契約を締結し、継続して設備を使用していた。(中略)設備経年が進み、(中略)設備故障の回数も増える傾向にあった。(4.3.1.1)

主な背後要因	No.	確認した内容
	10	設備更新を先送りしたことに伴い、設備が古く、交換部品等が生産中止になっていることもあり、調達に時間が掛かることもあった。(4.3.2.1)
発電所上層部は、業務内容に見合った要員配置(必要数、力量の付与)をしなかった	19	防護管理 G は、法体系や核物質防護規定の理解確認のための机上教育とテロ対応を想定した緊急時対応訓練は計画的に実施していたが、業務に必要な力量を維持・向上させるための教育訓練プログラムも無く、代替措置の法令要求が記載されている規制庁内規も開示されていなかった。(4.3.2.3)
	3	保守区分の変更により契約手続き等の業務量が増加し速やかに初動対応や修理を依頼することができなかった。
	4、24	防護管理 G 事務所メンバーには設備全体に精通しているメンバーが限られていたため故障箇所が特定できず、まずは原防に調査依頼し原因不明な場合は次に関電工へ調査依頼するということがあった。
	6、25	防護管理 G は、契約資料を作成する力量を持つメンバーが限られており、かつ他の業務も輻輳する中での対応となっていたことで、契約手続きに時間がかかっていた。
	新 1	核物質防護設備の保守に係る対応要員数が少ないところに省令改正に伴う対応等の業務が輻輳する中、故障対応の契約手続きを自ら行う機会が多くなったものの、業務に見合った能力を有する要員が不足する状態が継続していた。(4.3.2.1)
	新 2	防護管理 G は、侵入検知器の原理や設置目的について誤った理解をしており、1つの検知器が故障しても同じ役割の検知器が他にあるという理解であった。さらに、法令解釈や侵入検知器の原理や設置目的に関する教育も実施していなかった。(4.3.2.2(1))
	22	炉規則の改正等により業務量が増えたが、要員は増えなかった。
	23	人数はいるが、設備管理が必要な部門なのに「保全業務を知らない」「設備設計ができない」「調達業務ができない」メンバーが何人も配置されていた。
	33	核物質防護業務を統括する立場にある発電所長には核物質防護業務の実務担当者経験や特別な教育の経験はなかった。(4.3.2.3)

主な背後要因	No.	確認した内容
核物質防護部門は業務プロセスの明文化、標準化が不足した	9	核物質防護部門は、設備取替を含めた保全計画を策定することなく、設備更新せずリース契約の継続等により設備の経年化が進み、設備故障が増加する傾向にあった。(4.3.2.1)
	11	防護管理Gは原子炉等規制法に基づく防護措置の内容を正しく理解していなかった。
	12	防護管理Gは、1つの検知器が故障しても同じ役割の検知器がまだあるという理解であった。(4.3.2.2)
	13	防護管理Gは、専任監視という監視行為は行っておらず、一人の社員見張人が複数箇所の故障範囲を他の対応もしながら監視していたという状況が継続されていた。(4.3.2.2)
	14	防護管理Gは、以下について原子力規制庁からの特段の反応も無かったため、代替措置は認められているものと思い込んでいた。(4.3.2.3)
	17	防護管理Gは防護措置の内容について、ルール化、文書化、運用の見直しを進めなかった。
	18	防護管理Gでは、カメラによる代替監視の具体的な運用について明文化されておらず、口頭や実務中の指導等で引き継がれていた。(4.3.2.2)
	20	防護管理Gは、口頭や実務中の指導で引き継がれてきたこれまでの代替監視を実施していれば十分であるという共通認識であった。(4.3.2.2)
	21	福島第二における「侵入検知器の警報停止」事案の対策を運用に反映しなかった。(4.3.2.2)
	41	核物質防護部門には、本社主管の二次マニュアルがないことからもうかがえるように、発電所業務に対する本社の役割や責任が曖昧であり、本社防災安全Gは業務の標準化や各発電所の課題への対応状況について防護管理Gに対して強く指導できていなかった。 他電力相互レビューにおいても、発電所上層部や本社を含めた組織全体で情報を確実に確認して意思決定されていない、と提言されている。(4.3.2.3)
新4	核物質防護管理者が現場実態を把握し是正を促すための具体的な役割や期待事項を明文化したものがなかった。(4.3.2.3)	
新5	有効な代替措置について原子力規制庁と相互に確認することもなく、また防護管理Gは文書化により管理情報が増えることを考慮して文書を残さないという証言も得られている等、具体的な運用について明文化を先送りしたことが明らかに推察される。(4.3.2.2(1))

主な背後要因	No.	確認した内容
核物質防護業務に対する他分野の組織、本社原子力運営管理部、発電所上層部の関与が少なかった	26	柏崎刈羽上層部の関与が不足した。
	27	防護管理 GM 以上の管理者層は防護本部の監視状況を十分に把握できておらず、現場把握が弱かった。(4.3.1.2)
	28	発電所長は原防からの提言によりリース契約見直しによる社内保守体制強化の必要性を認識できたものの、故障状態が長期間継続していることを認識できておらず、こうした状態を是正できなかった。(4.3.2.3)
	29	省令改正に伴う対応等、核物質防護に関わる優先課題があり、侵入検知器の故障長期化には注意を向けるに至らなかった。(4.3.2.3)
	30	核物質防護部門の特殊性として、情報機密性の観点から他部門への情報提供や部門内での情報共有が限定的になる面もあり、組織内外からの問題提起、課題の共有、課題解決の議論の機会が乏しかった。(4.3.2.3)
	31	核物質防護管理者ではない原子力安全センター所長や防災安全部長はラインの監督者であるにも関わらず、業務に関与しづらい状況でもあった。(4.3.2.3)
	32	柏崎刈羽上層部に核物質防護部門の課題や活動状況が報告される機会として、定期報告や会議体があるが、故障の長期化を重大な問題として認識できる情報提供はなされなかった。発電所長からもリース契約見直しによるリスクについての評価に対する声は無かった。(4.3.2.3)
	35	防護管理 GM が日常的に防護本部や現場での巡視状況観察に行くことはほとんどない状況にあった。不適合管理報告書の内容は代替措置の実施状況まで把握できる記載とはなっていないため、防護本部内での監視や設備故障箇所の巡視の状況について実態を把握することができていなかった。(4.3.2.2)
	38	防護管理 GM は日頃から言い出しやすい環境を作ってこなかったため、懸念を表明することができなかった。(4.3.2.3)
	新6	防災安全部長と防護管理 G の部屋が物理的に距離があり、コミュニケーションが取りづらい環境であった(4.3.1.2)ことも情報共有が乏しかったことも原因のひとつと考えられる。(4.3.2.3)

39	本社原子力運営管理部は課題を把握、是正できなかった。
	40	PP-PIM は複数(多数)の故障を同時に抱えている状態を把握できていない等、故障長期化の問題を的確に把握し指摘することができなかった。(4.3.2.3)
41	核物質防護部門には、本社主管の二次マニュアルがないことからもうかがえるように、発電所業務に対する本社の役割や責任が曖昧であり、本社防災安全 G は業務の標準化や各発電所の課題への対応状況について防護管理 G に対して強く指導できていなかった。 他電力相互レビューにおいても、発電所上層部や本社を含めた組織全体で情報を確実に確認して意思決定されていない、と提言されている。(4.3.2.3)

主な背後要因	No.	確認した内容
	42	防護措置の客観的な評価と良好事例の抽出と水平展開を目的とした「他事業所評価」を実施していたが、柏崎刈羽の代替措置を問題として把握するに至らなかった。(4.3.2.3)
	新7	内部監査では、設備故障の長期化について、具体的には是正を促す指摘・要望事項とはしなかった。(4.3.1.3(2))
