関西電力美浜発電所 3 号機配管破損事故に係る当社火力プラントの調査報告について（概要）

1. 原子力安全・保安院からの指示内容（概要）[平成 16 年 8 月 11 日]

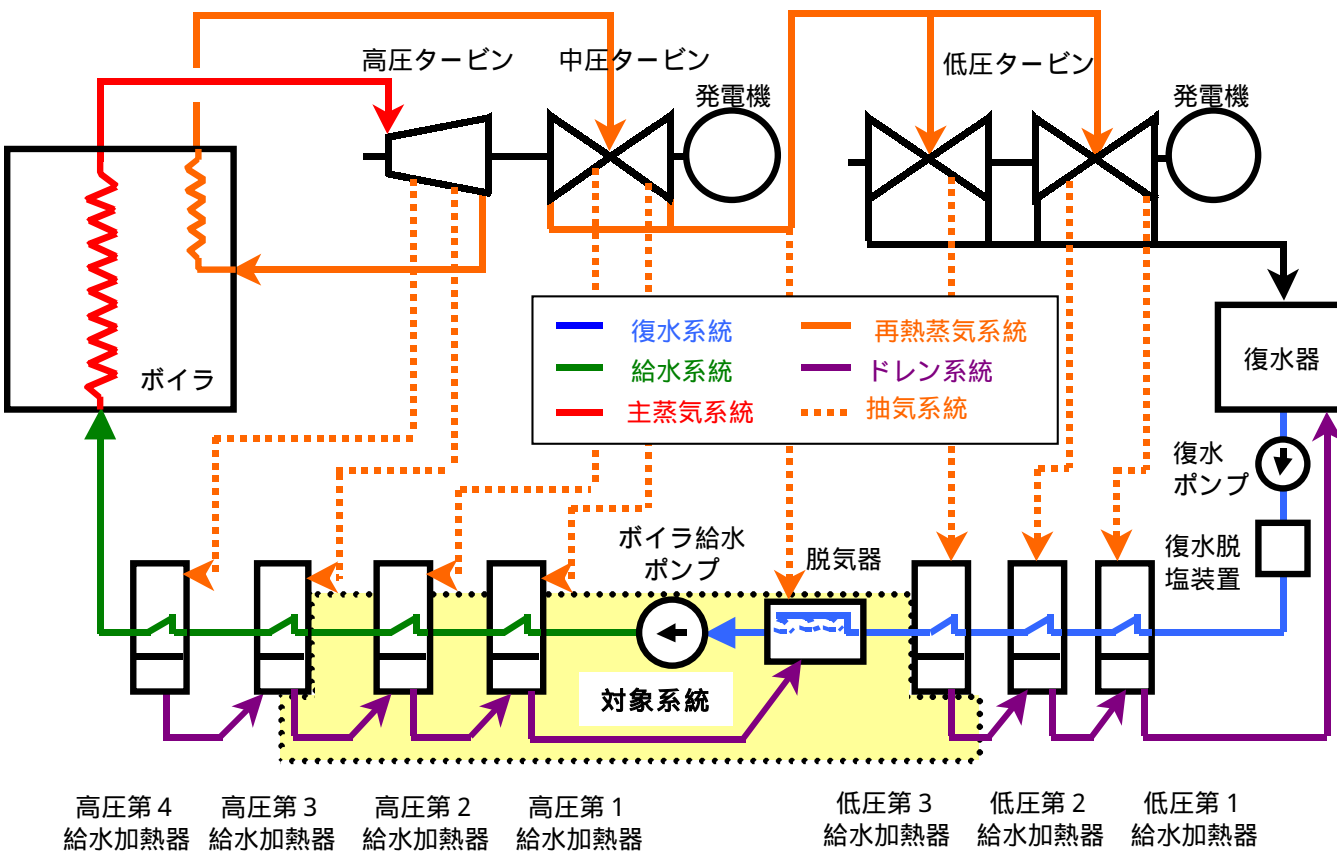
汽力100万kW機の例

水系：温度100～200の配管

制御弁下流部及び玉型逆止弁下流部については、温度100～250の配管も対象とする。
