福島第二原子力発電所3号機における制御棒引き抜け事象について

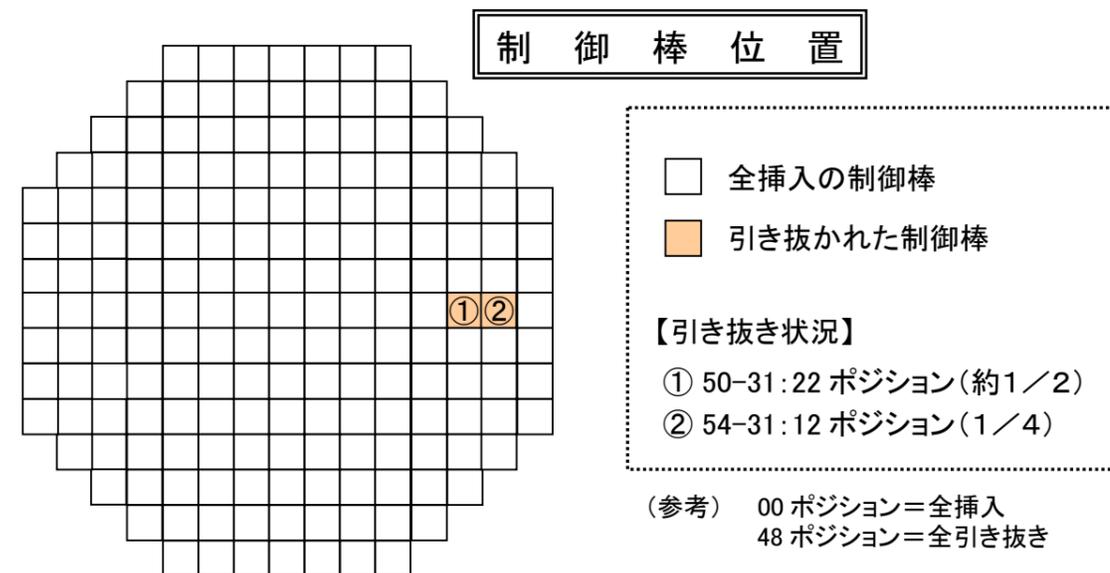
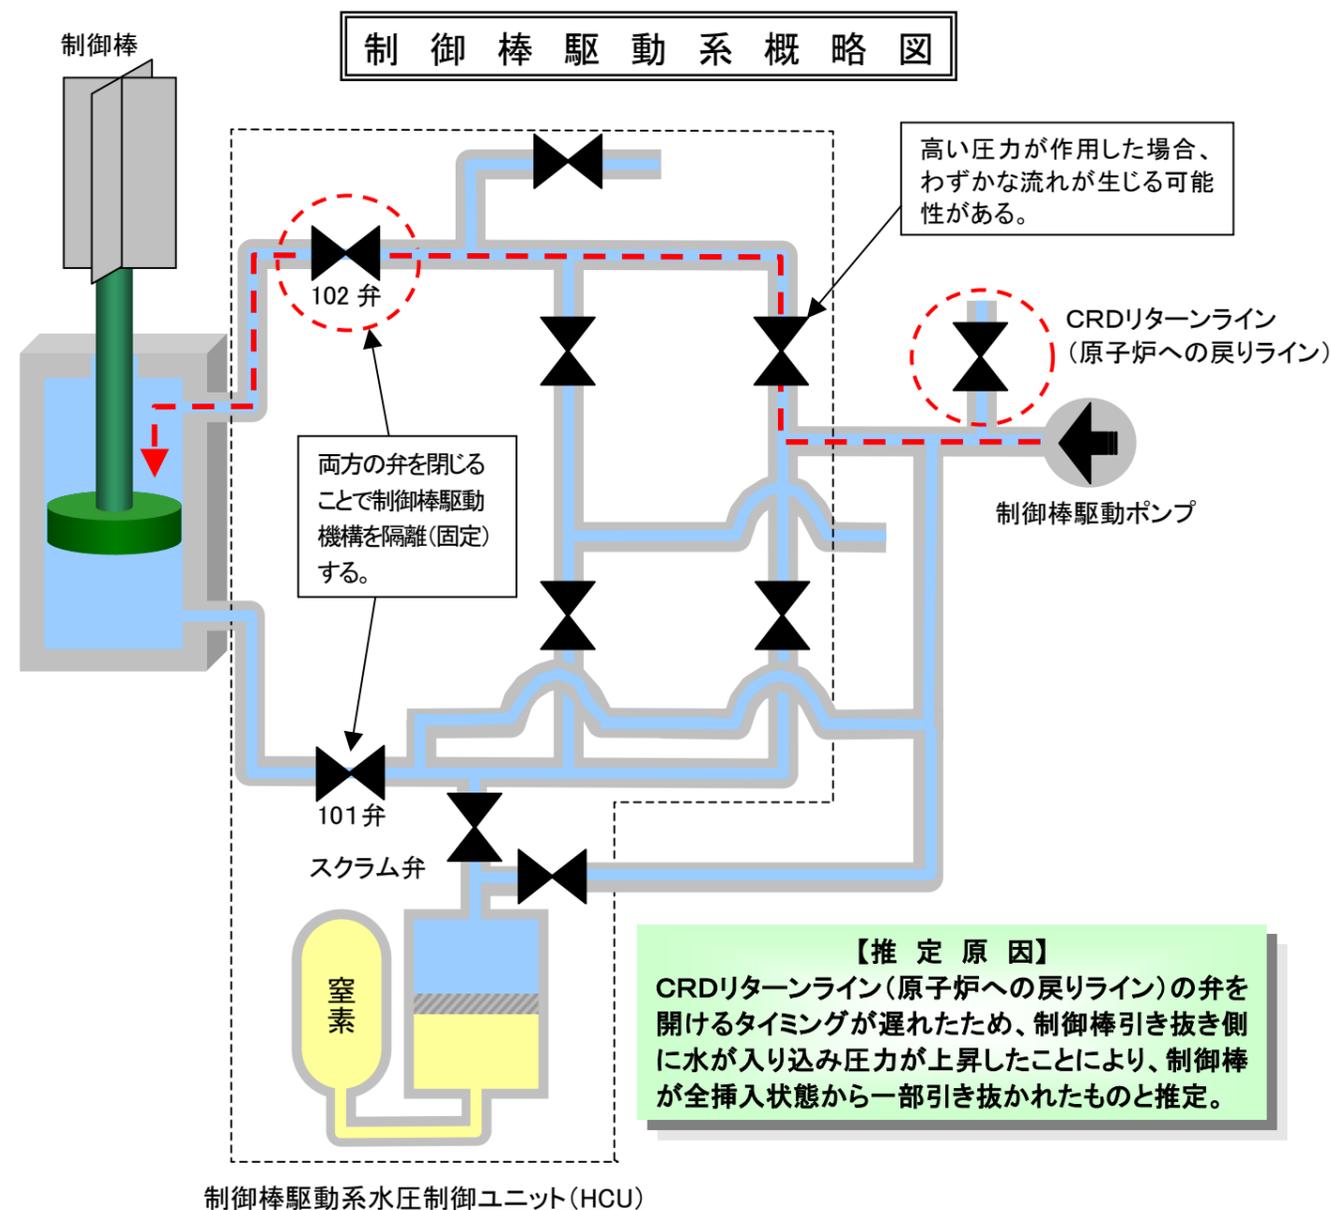
HCUを隔離した際、制御棒駆動水を原子炉内に戻す「制御棒駆動機構（CRD）リターンライン」（原子炉への戻りライン）の弁を開ける（通水状態にする）タイミングが遅れたため、制御棒引き抜き側の圧力が上昇したことにより、2本の制御棒が全挿入状態から一部引き抜かれたものと推定。

- (1) 第5回定期検査中の平成5年6月15日、原子炉格納容器漏えい率検査を行うため、制御棒駆動系水圧制御ユニット（HCU）の隔離を実施していた。警報履歴を調査したところ、18時18分に「制御棒ドリフト」警報が発生し、185本ある制御棒のうち2本の制御棒（50-31と54-31）が全挿入状態（00ポジション）から一部引き抜かれた状態（制御棒50-31：22ポジション、54-31：12ポジション^{*}）であったことを確認した。

HCUを隔離する手順にCRDリターンラインを通水状態にした後、HCUを隔離するよう反映した。
