柏崎刈羽原子力発電所 7号機

新潟県中越沖地震後の設備健全性に係る  
点検・評価に関する報告書  
(機器レベルの点検・評価報告)

平成20年9月19日

東京電力株式会社

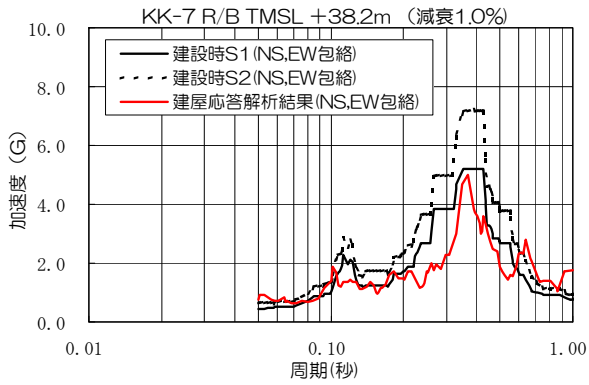
図-5.1 (1) 天井クレーン階 (TMSL+38.2m)

図-5.1 (2) 天井クレーン階 (TMSL+38.2m)

図-5.1 (3) 4階 (TMSL+31.7m)

図-5.1 (4) 4階 (TMSL+31.7m)

図-5.1(5) 3階 (TMSL+23.5 m)

図-5.1(6) 3階 (TMSL+23.5 m)

原子炉建屋水平方向床応答スペクトル  
(NS/EW 包絡 減衰1.0%)

原子炉建屋上下方向床応答スペクトル  
(減衰1.0%)

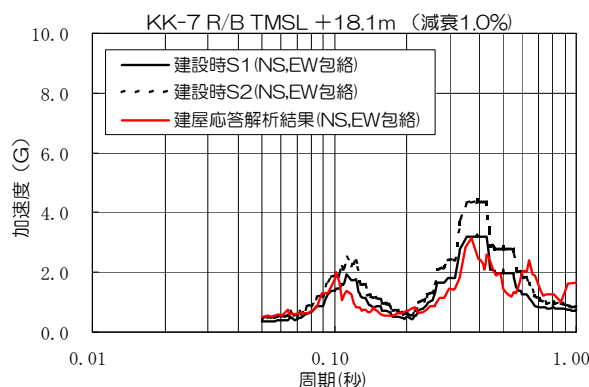
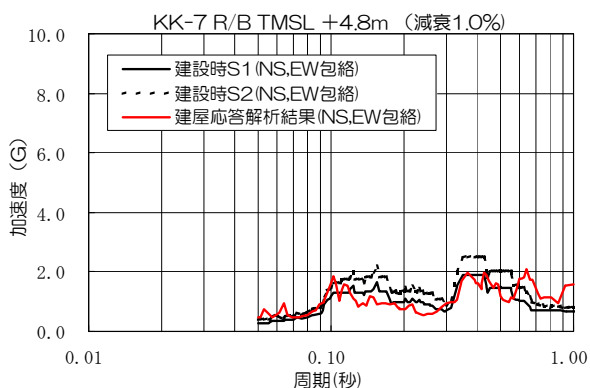
図-5.1(7) 2階 (TMSL+18.1 m)

図-5.1(8) 2階 (TMSL+18.1 m)

図-5.1(9) 1階 (TMSL+12.3m)

図-5.1(10) 1階 (TMSL+12.3m)

図-5.1(11) 地下1階 (TMSL+4.8 m)

図-5.1(12) 地下1階 (TMSL+4.8 m)

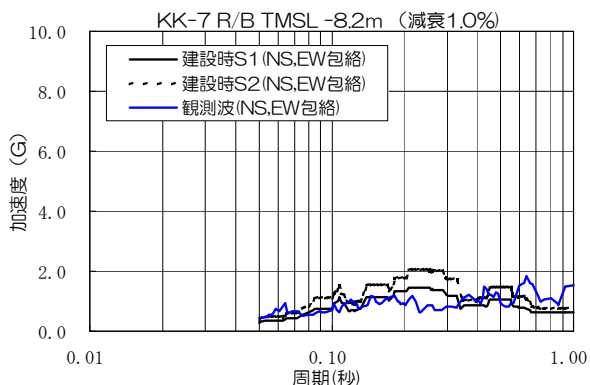
図-5.1(13) 地下2階 (TMSL-1.7m)

図-5.1(14) 地下2階 (TMSL-1.7m)

図-5.1(15) 基礎版上 (TMSL-8.2 m)

図-5.1(16) 基礎版上 (TMSL-8.2 m)

原子炉建屋水平方向床応答スペクトル  
(NS/EW 包絡 減衰 1.0%)

原子炉建屋上下方向床応答スペクトル  
(減衰 1.0%)

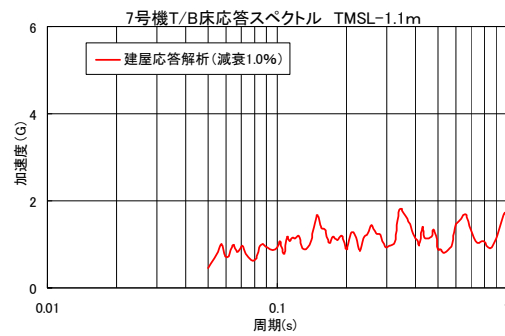
図-5.2(7) 地下中2階 (TMSL-1.1m)

図-5.2(8) 地下中2階 (TMSL-1.1m)

図-5.2(9) 地下2階 (TMSL-5.1m)

図-5.2(10) 地下2階 (TMSL-5.1m)

タービン建屋水平方向床応答スペクトル

タービン建屋各階の床応答スペクトルの例(減衰定数1%)を図-5.2(1)~図-5.2(10)に示す。タービン建屋のモデルは多軸であるため、同じフロアの多数の応答解析結果を包絡して設備評価用の床応答スペクトルを作成した。

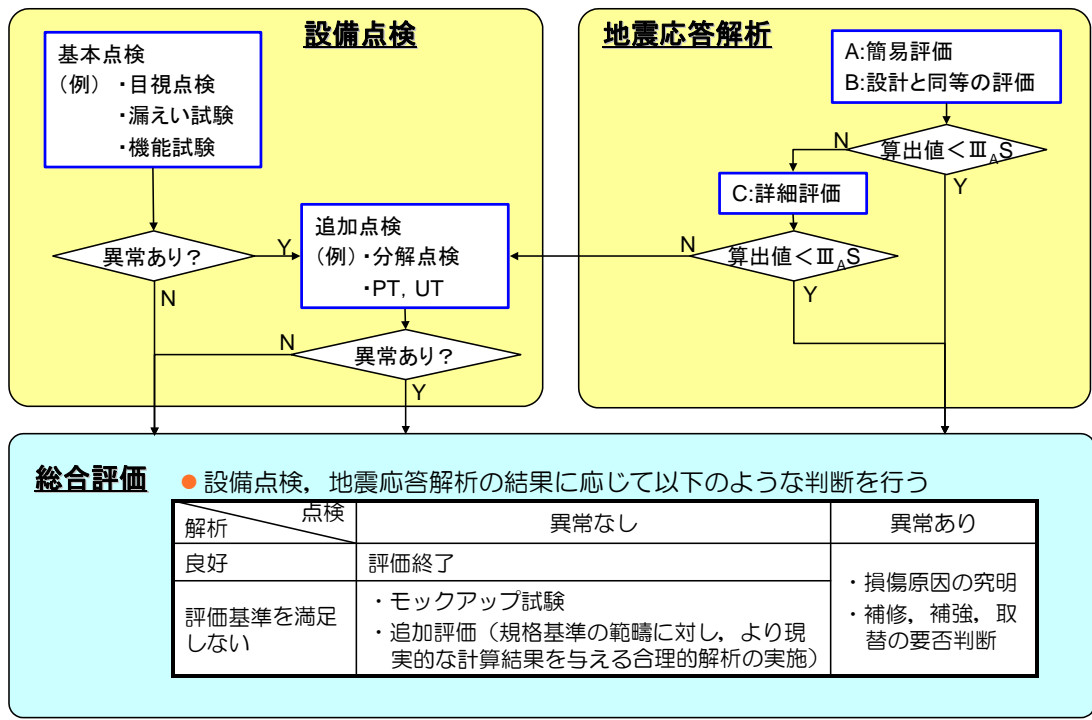
図-6.1.1 点検・解析評価の流れ (構造強度評価)

設備点検結果が良好ではない設備については，設備の損傷による機能への影響を評価することを含め損傷原因の究明を行うとともに補修，補強，取替，もしくは，損傷が設備健全性に与える影響について検討等の対策の要否判断を講じる。

「4. 設備点検」および「5. 地震応答解析」の結果を踏まえ、構造強度が要求される静的機器と動的機能が要求される動的機器について、それぞれ設備健全性の総合評価を行う。(図-6.1.1 および図-6.1.2 参照)
