柏崎刈羽原子力発電所 6 号機

新潟県中越沖地震後の設備健全性に係る  
点検・評価に関する報告書  
(機器レベルの点検・評価報告)

平成 21 年 1 月 28 日

東京電力株式会社

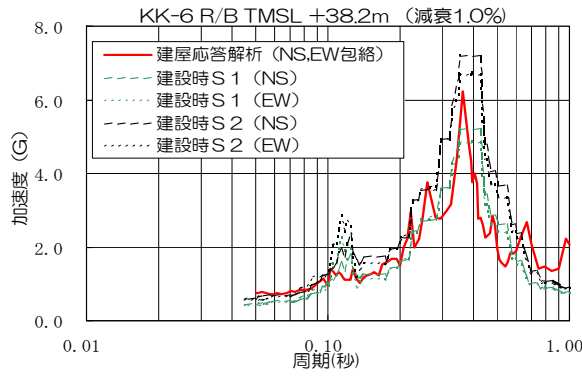
原子炉建屋水平方向床応答スペクトル  
(NS/EW 包絡 減衰 1.0%)

原子炉建屋上下方向床応答スペクトル  
(減衰 1.0%)

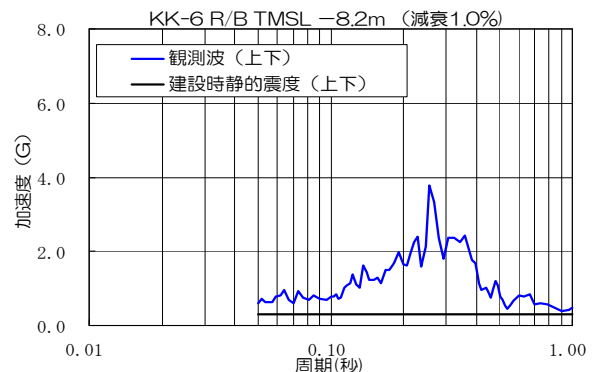
原子炉建屋水平方向床応答スペクトル  
(NS/EW 包絡 減衰 1.0%)

原子炉建屋上下方向床応答スペクトル  
(減衰 1.0%)

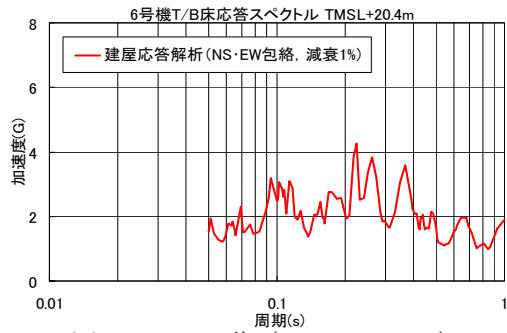
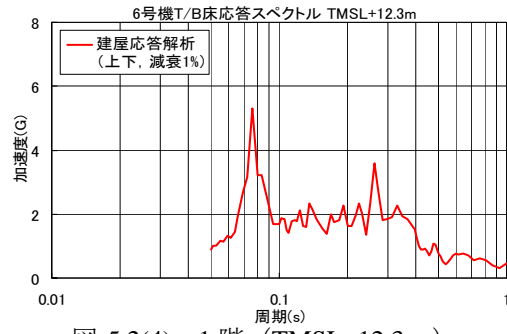
タービン建屋各階の床応答スペクトルの例(減衰定数 1%)を図-5.2(1)~図-5.2(10)に示す。タービン建屋のモデルは多軸であるため、同じフロアの多数の応答解析結果を包絡して設備評価用の床応答スペクトルを作成した。

タービン建屋水平方向床応答スペクトル
