柏崎刈羽原子力発電所 5号機

新潟県中越沖地震後の設備健全性に係る
点検・評価報告書

平成 22 年 6 月 9 日
東京電力株式会社

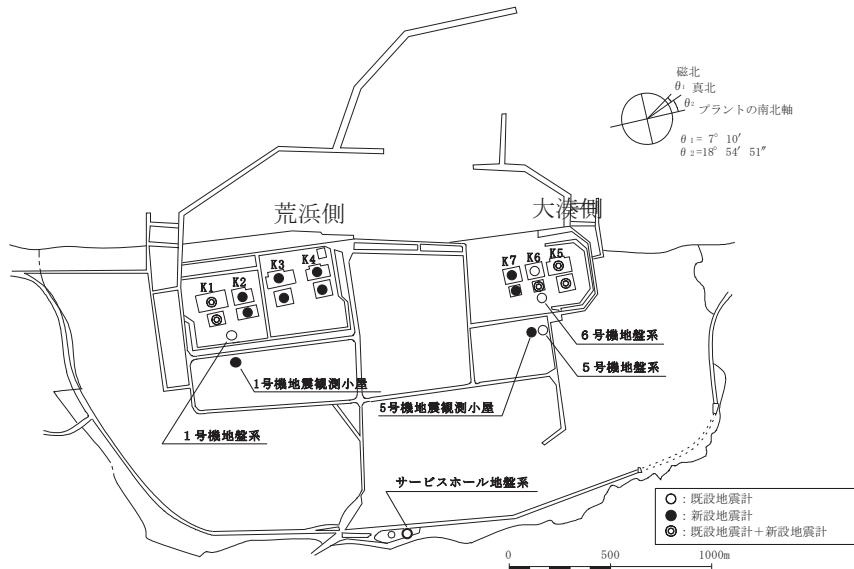
図-2.2.1 柏崎刈羽原子力発電所における地震観測点の配置

柏崎刈羽原子力発電所の地震計の配置図を図-2.2.1 に示す。各号機の原子炉建屋基礎版上の加速度時刻歴波形（東西方向）を図-2.2.2 に示す。

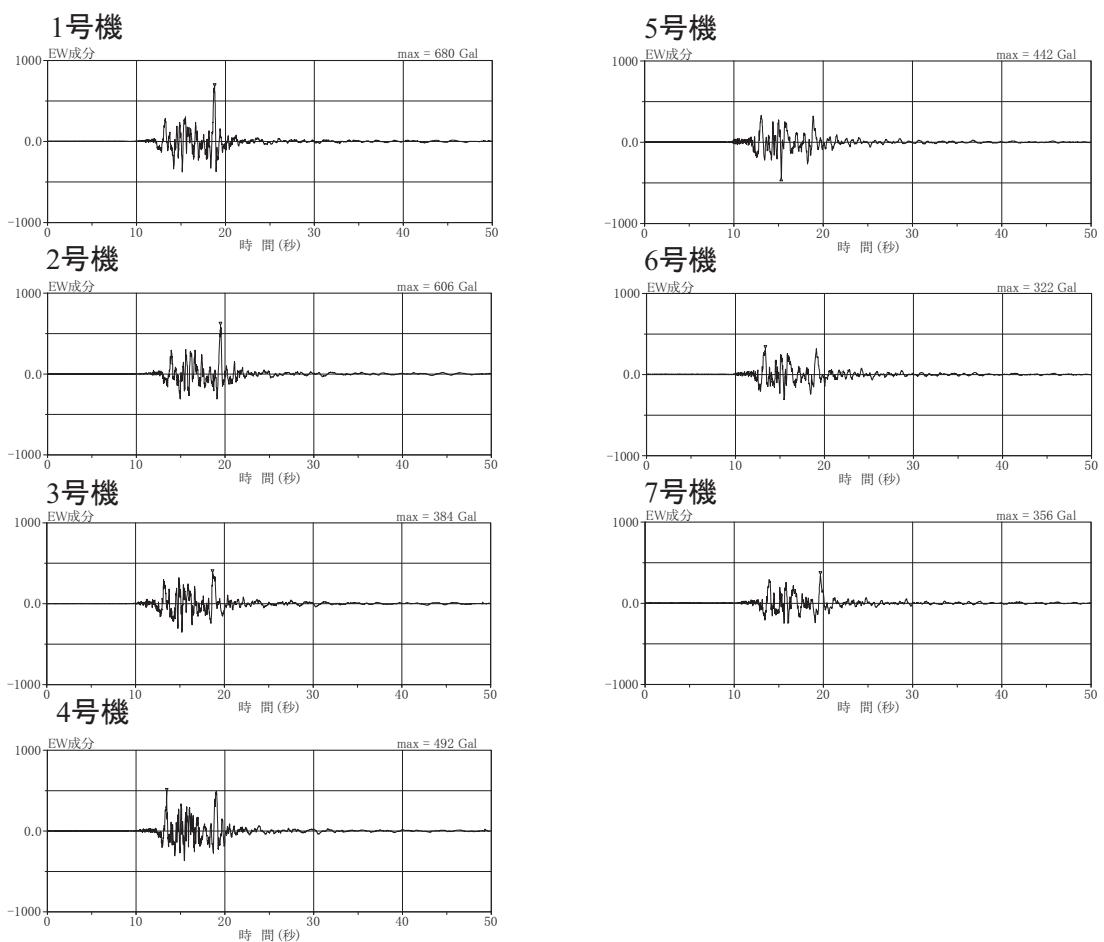
図-2.2.2 原子炉建屋基礎版上で観測された加速度時刻歴波形（東西方向）

全号機で顕著なパルス波が発生しており、特に荒浜側（1～4 号機）で時刻歴波形の後半に大振幅のパルスが見られる。一方、大湊側（5～7 号機）では時刻歴波形後半に荒浜側のような大振幅のパルスは確認されていない。

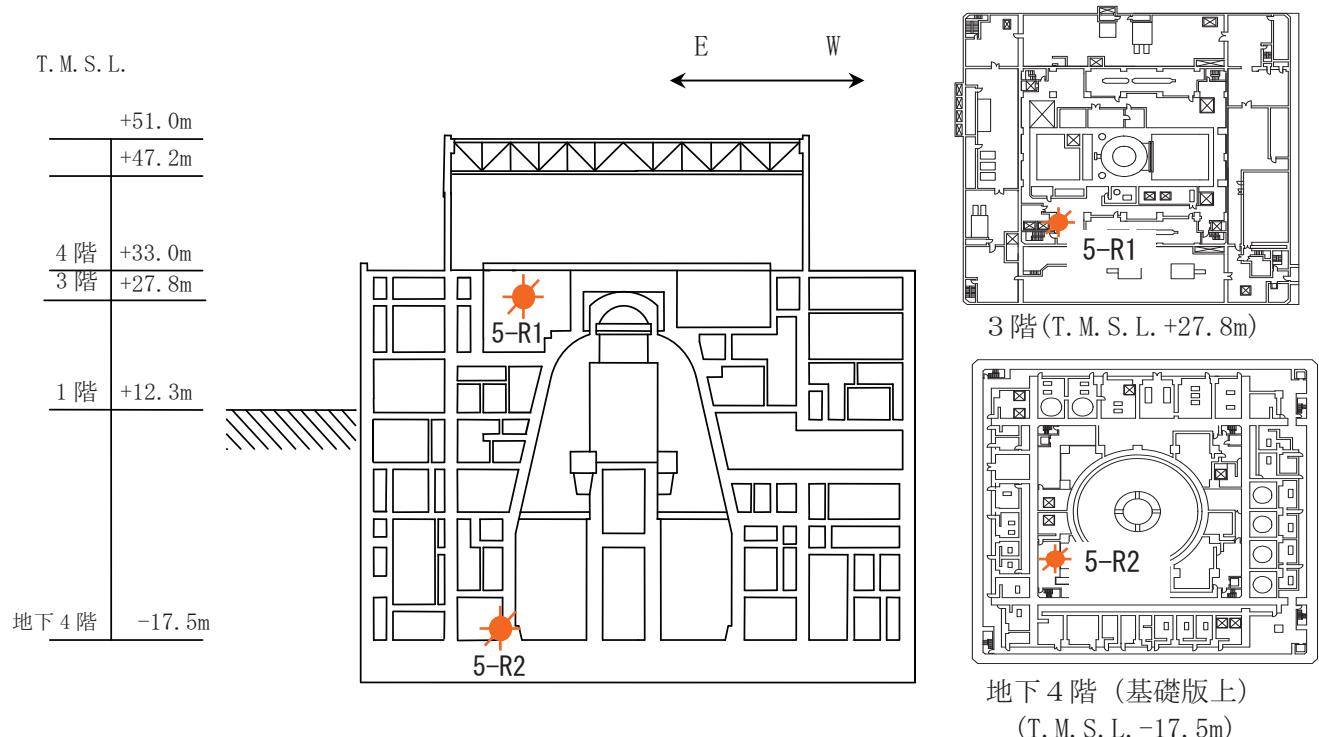
図-2.3.1 5号機原子炉建屋地震計配置図（赤星部）

5号機原子炉建屋の地震計の配置を図-2.3.1に、基礎版上で観測された加速度時刻歴波形を図-2.3.2に示す。また、観測された記録に基づく加速度応答スペクトルを、設計時の基準地震動 S2 に基づく床応答スペクトルと比較したものを図-2.3.3に示す。原子炉建屋基礎版上の最大加速度値は、設計時の基準地震動 S2 による最大応答加速度 254gal に対し東西方向で 442gal であった。

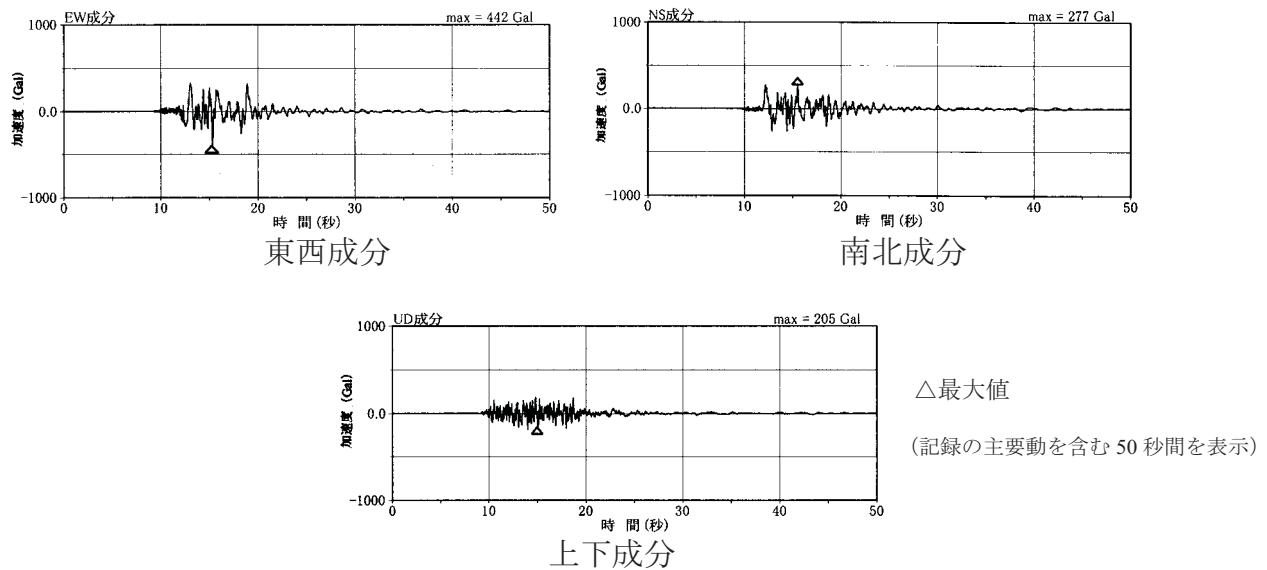
図-2.3.1 の 5-R2 での計測波形

図-2.3.2 5号機 原子炉建屋基礎版上で観測された加速度時刻歴波形

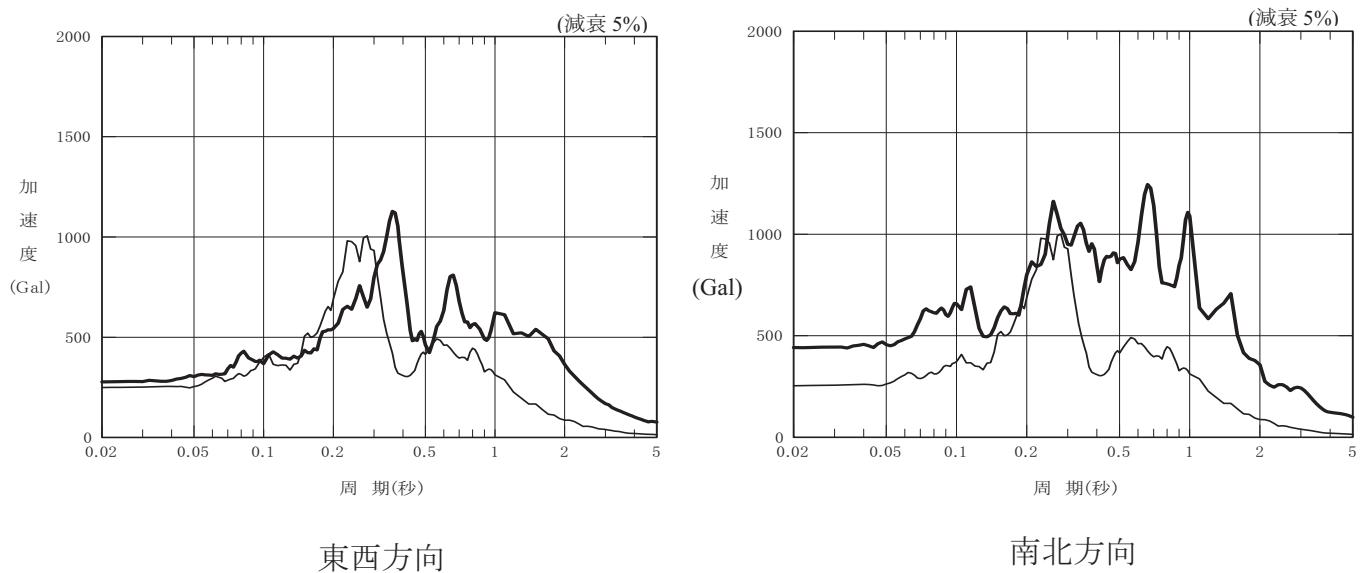
— 観測記録 (図-2.3.1 の 5-R2 での計測波形)
— 基準地震動 S_2 による応答

図-2.3.3 5号機 原子炉建屋基礎版上の加速度応答スペクトル

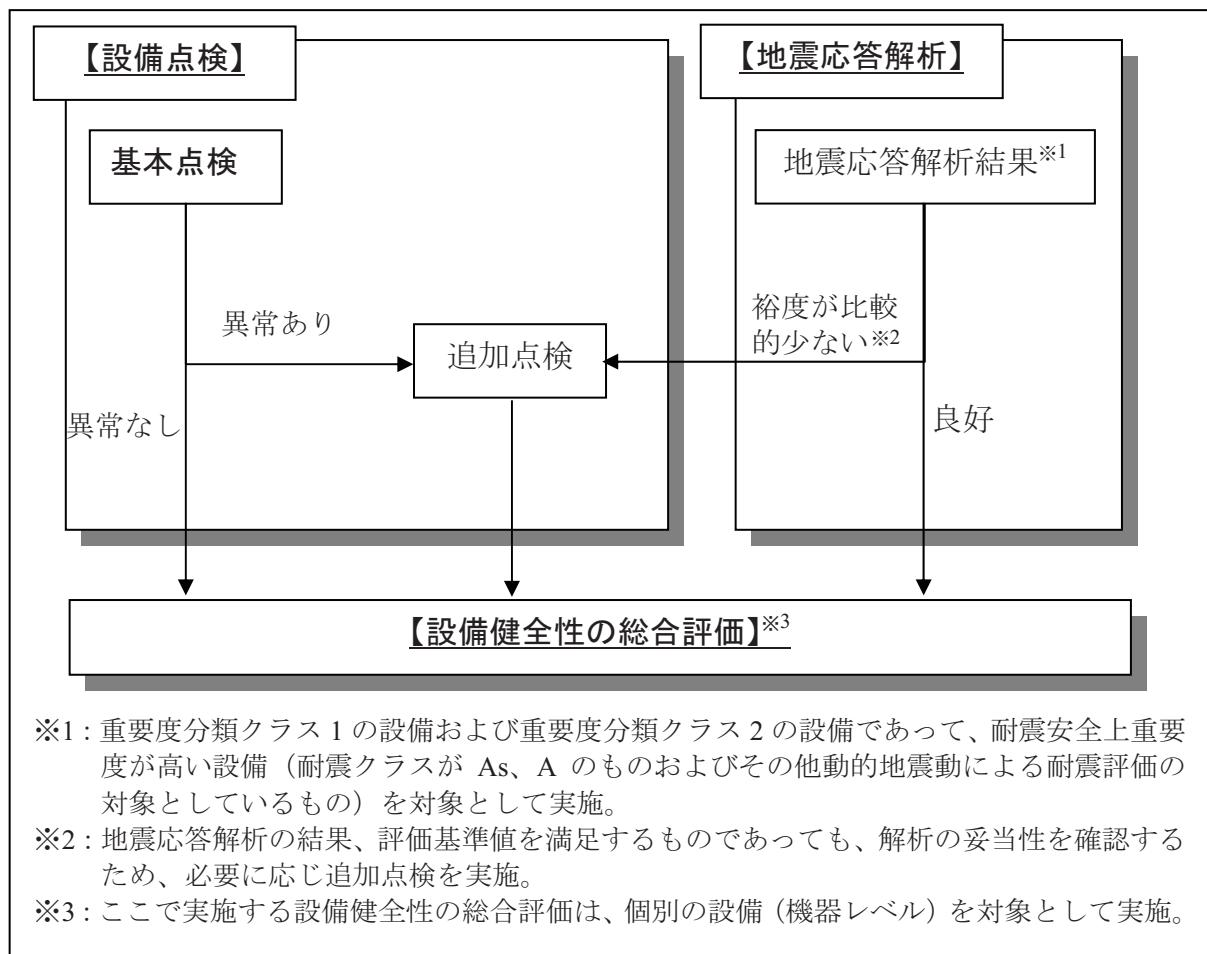
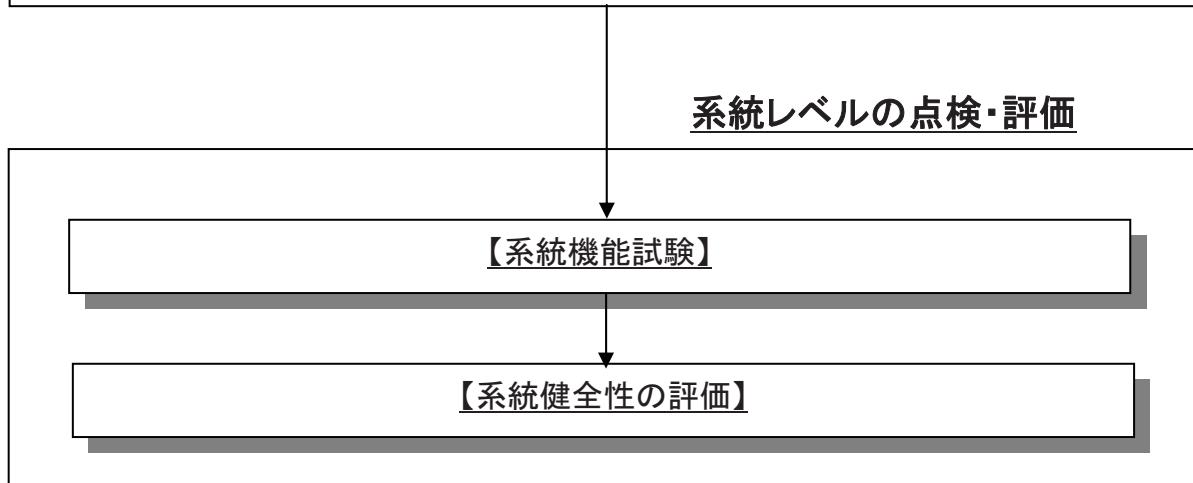
図-3.1.1 点検・評価の全体フロー

点検・評価に関しては、以下の基本的な考え方へ従った（図-3.1.1 参照）。

なお、系統機能試験は、試験に係わる設備の健全性が、機器レベルの点検・評価によって確認された後に実施した（図-3.1.1 参照）。

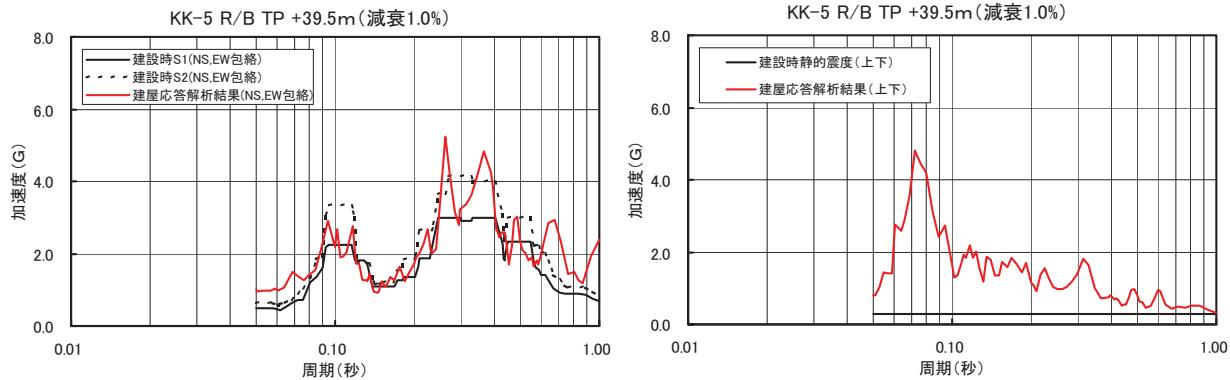
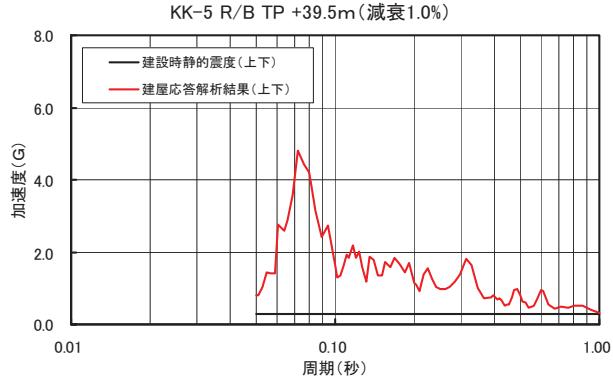
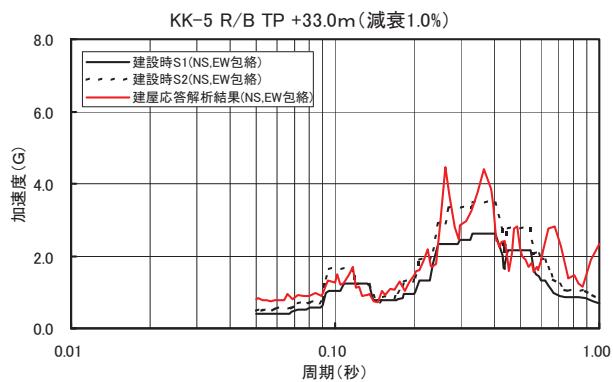
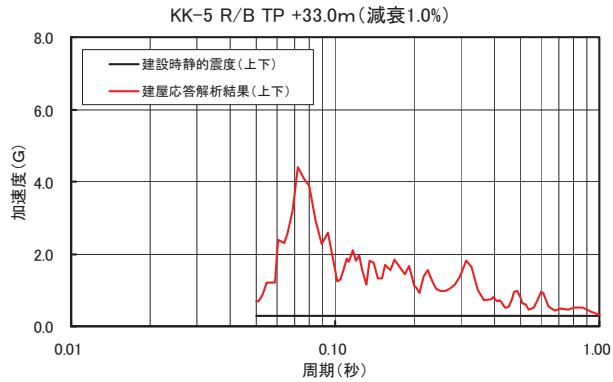
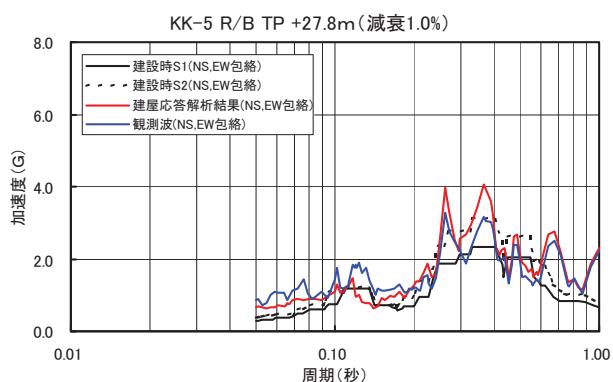
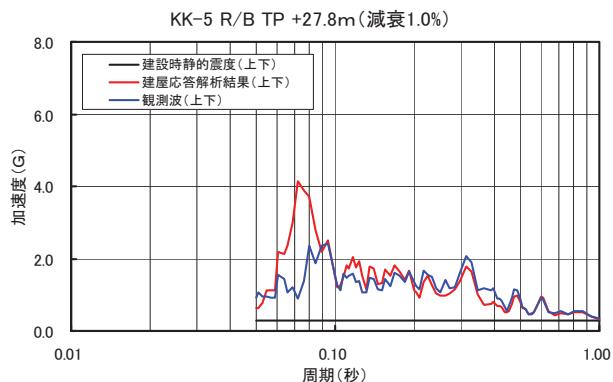
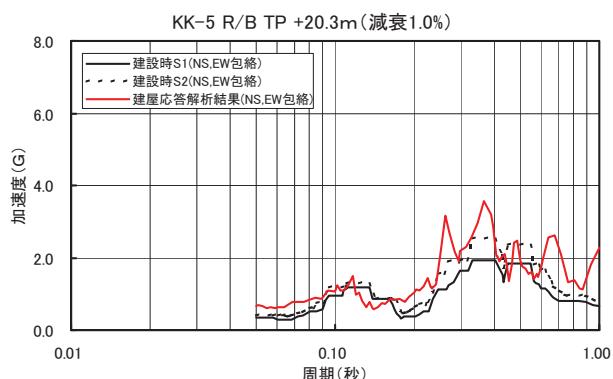
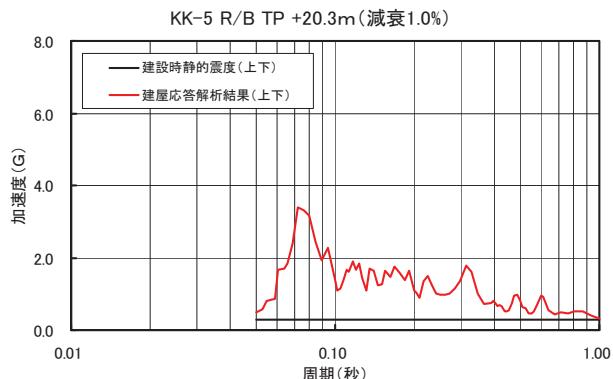
図-4.2.1(1) 天井クレーン階 (TP +39.5m)

図-4.2.1(2) 天井クレーン階 (TP +39.5m)

図-4.2.1(3) 4階 (TP +33.0m)

図-4.2.1(4) 4階 (TP +33.0m)

図-4.2.1(5) 3階 (TP +27.8 m)

図-4.2.1(6) 3階 (TP +27.8 m)

図-4.2.1(7) 2階 (TP +20.3 m)

図-4.2.1(8) 2階 (TP +20.3 m)

原子炉建屋水平方向床応答スペクトル
(NS/EW 包絡 減衰 1.0%)

原子炉建屋上下方向床応答スペクトル
(減衰 1.0%)

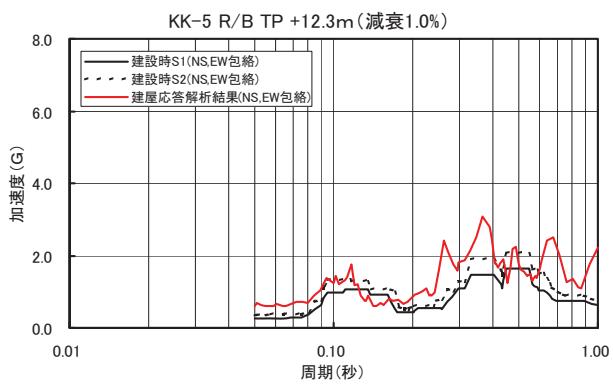
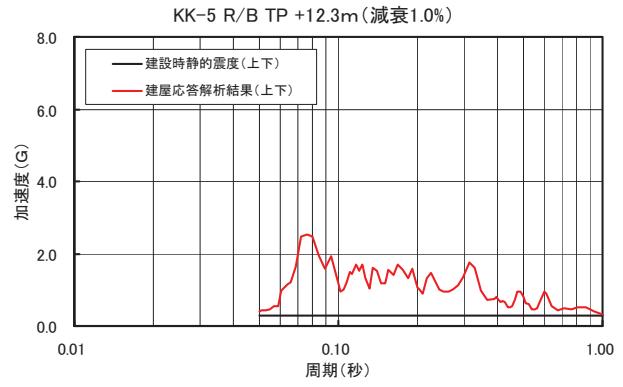
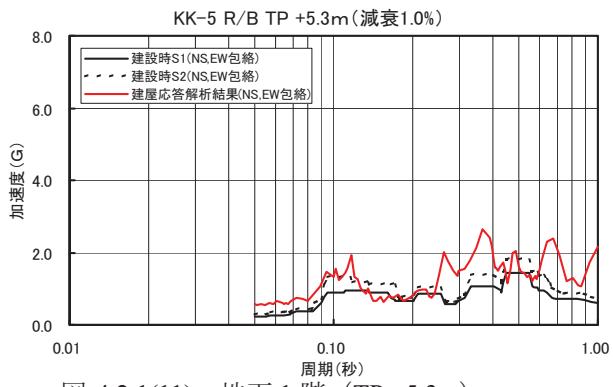
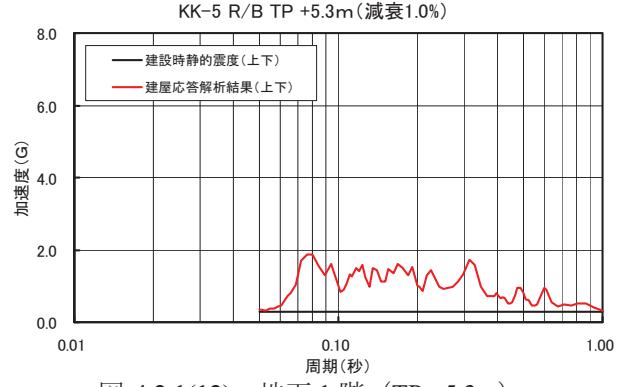
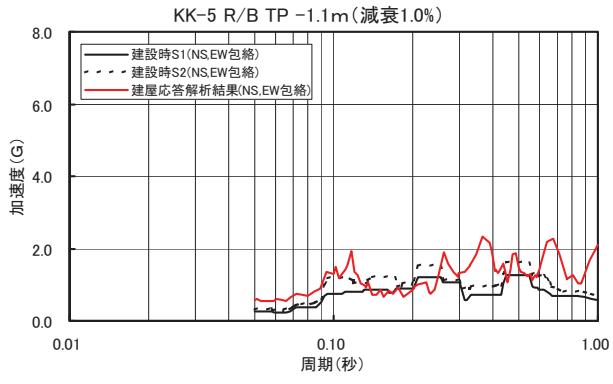
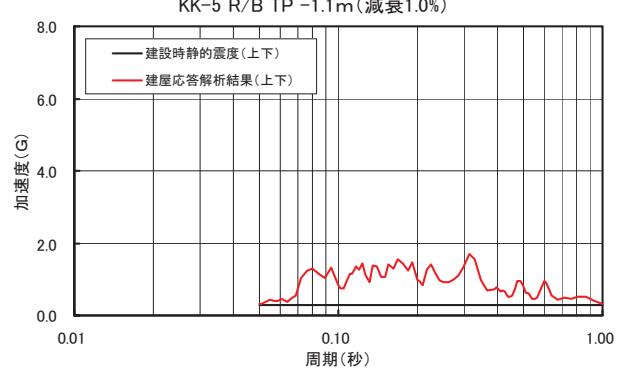
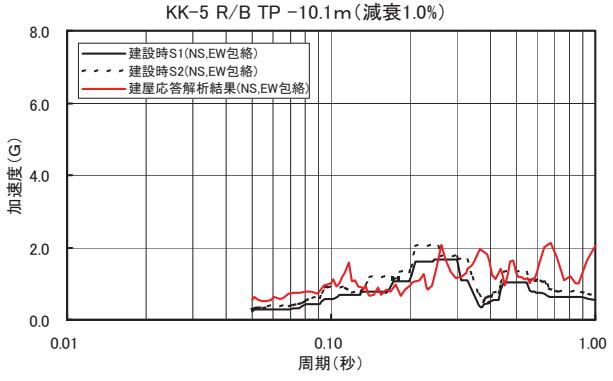
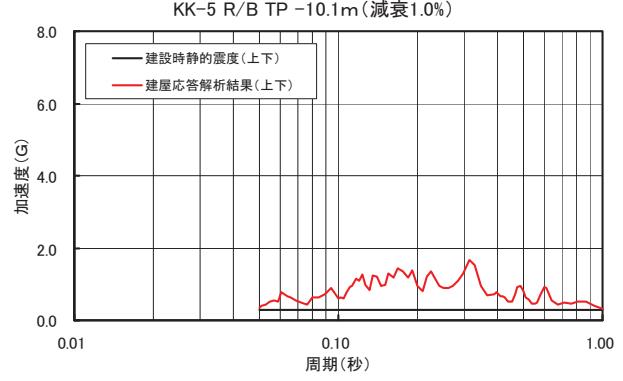
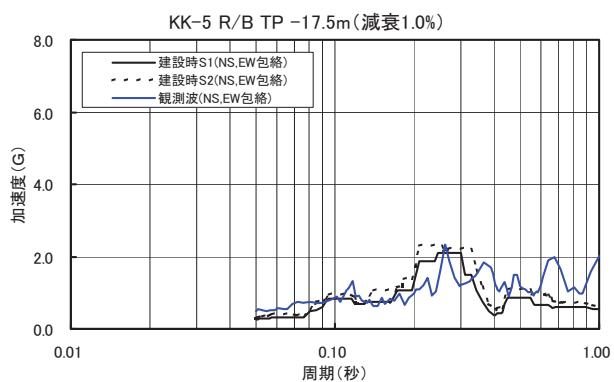
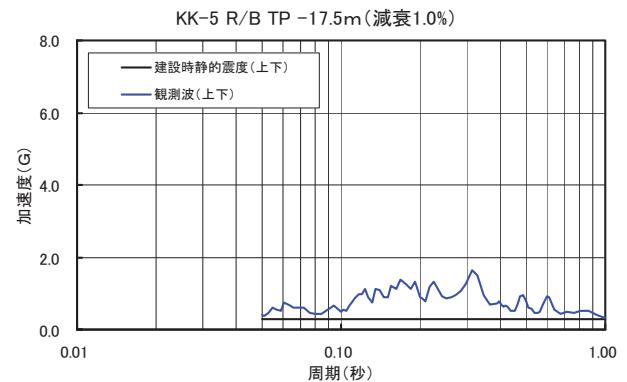
図-4.2.1(9) 1階 (TP +12.3m)

図-4.2.1(10) 1階 (TP +12.3m)

図-4.2.1(11) 地下1階 (TP +5.3m)

図-4.2.1(12) 地下1階 (TP +5.3m)

図-4.2.1(13) 地下2階 (TP -1.1m)

図-4.2.1(14) 地下2階 (TP -1.1m)

図-4.2.1(15) 地下3階 (TP -10.1m)

図-4.2.1(16) 地下3階 (TP -10.1m)

原子炉建屋水平方向床応答スペクトル
(NS/EW 包絡 減衰 1.0%)

原子炉建屋上下方向床応答スペクトル
(減衰 1.0%)

図-4.2.1(17) 基礎版上 (TP-17.5m)

図-4.2.1(18) 基礎版上 (TP-17.5m)

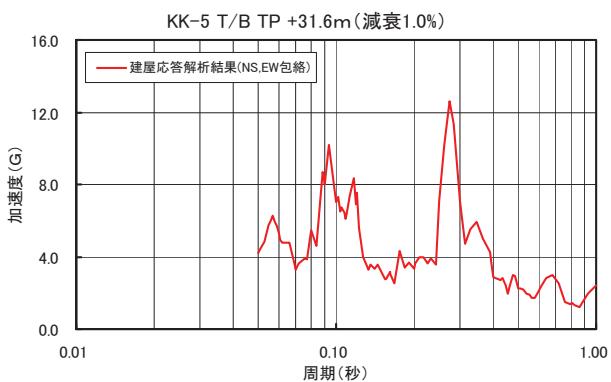
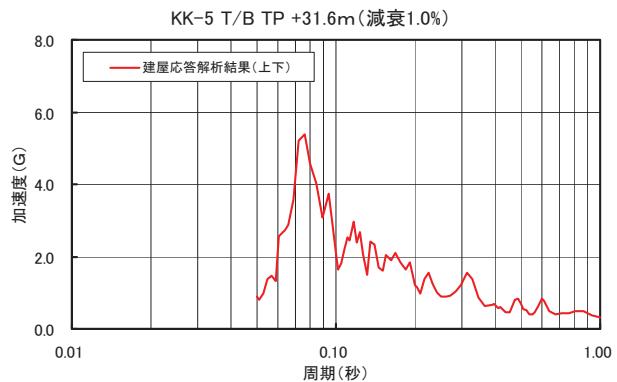
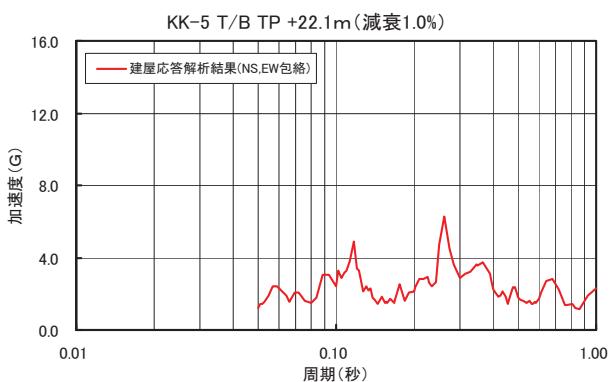
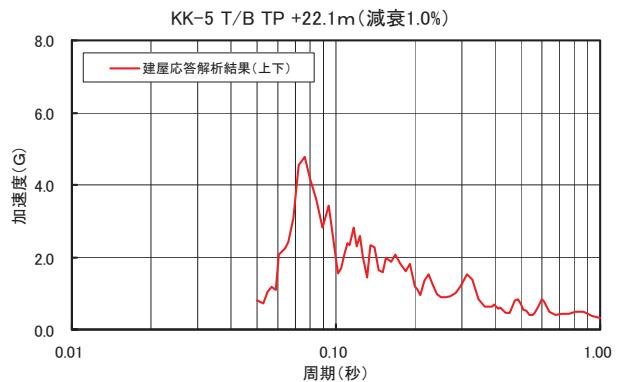
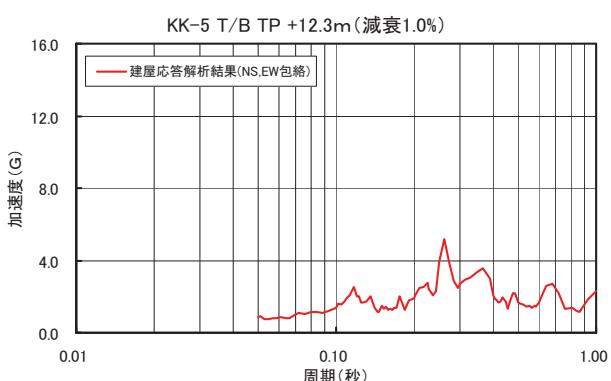
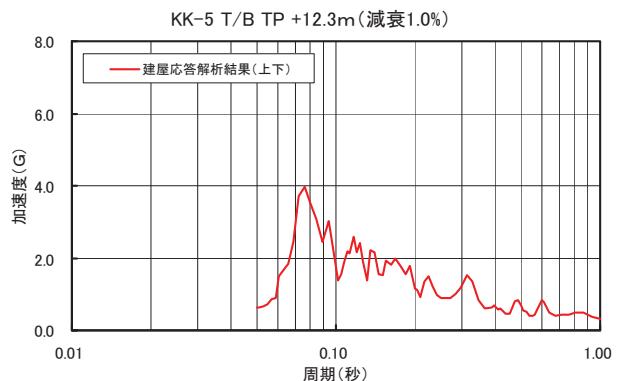
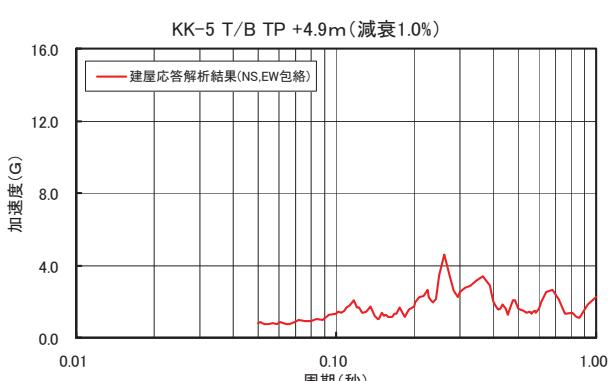
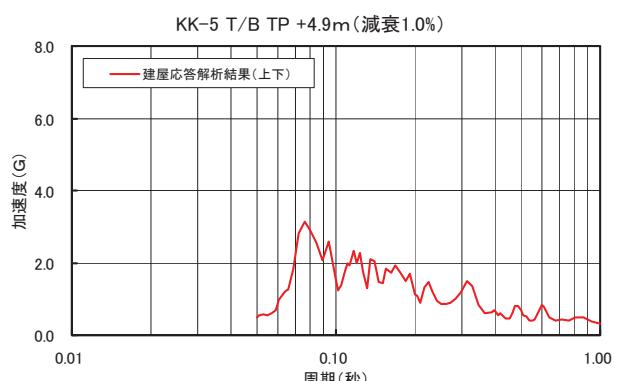
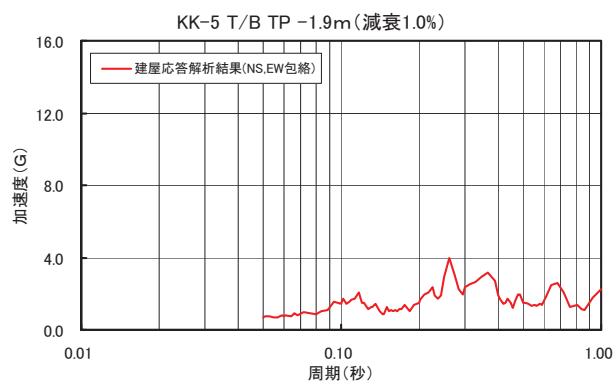
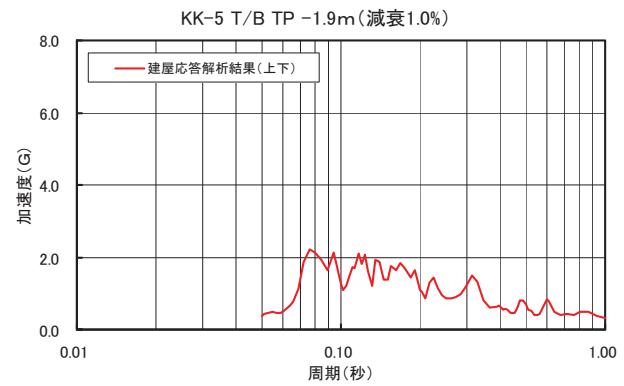
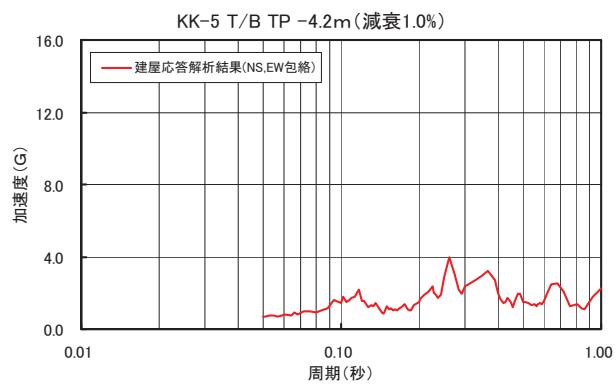
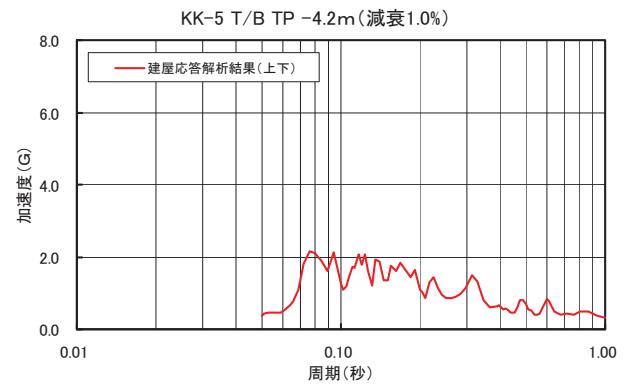
図-4.2.2(1) 3階 (TP +31.6m)

図-4.2.2(2) 3階 (TP +31.6m)

図-4.2.2(3) 2階 (TP +22.1m)

図-4.2.2(4) 2階 (TP +22.1m)

図-4.2.2(5) 1階 (TP +12.3m)

図-4.2.2(6) 1階 (TP +12.3m)

図-4.2.2(7) 地下1階 (TP +4.9m)

図-4.2.2(8) 地下1階 (TP +4.9m)

タービン建屋水平方向床応答スペクトル

タービン建屋上下方向床応答スペクトル

図-4.2.2(9) 地下中2階 (TP - 1.9m)

図-4.2.2(10) 地下中2階 (TP - 1.9m)

図-4.2.2(11) 地下2階 (TP - 4.2m)

図-4.2.2(12) 地下2階 (TP - 4.2m)

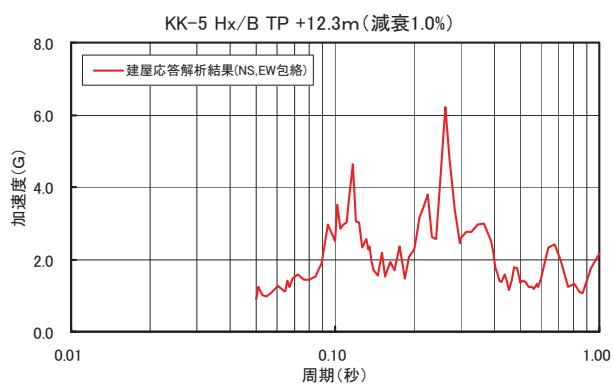
図-4.2.3(1) 1階 (TP +12.3 m)

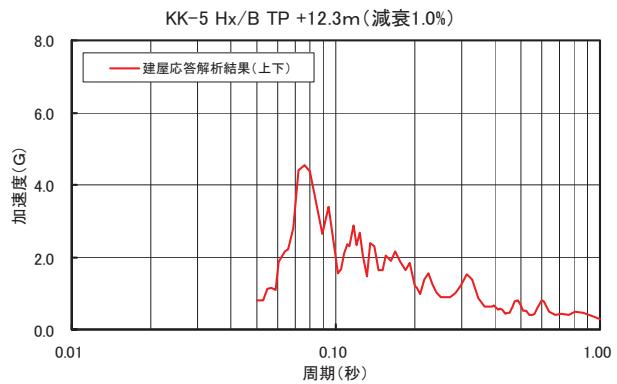
図-4.2.3(2) 1階 (TP +12.3 m)

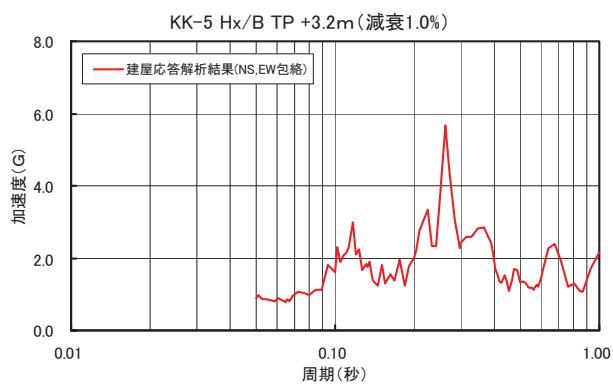
図-4.2.3(3) 地下1階 (TP +3.2 m)

海水熱交換器建屋水平方向
床応答スペクトル

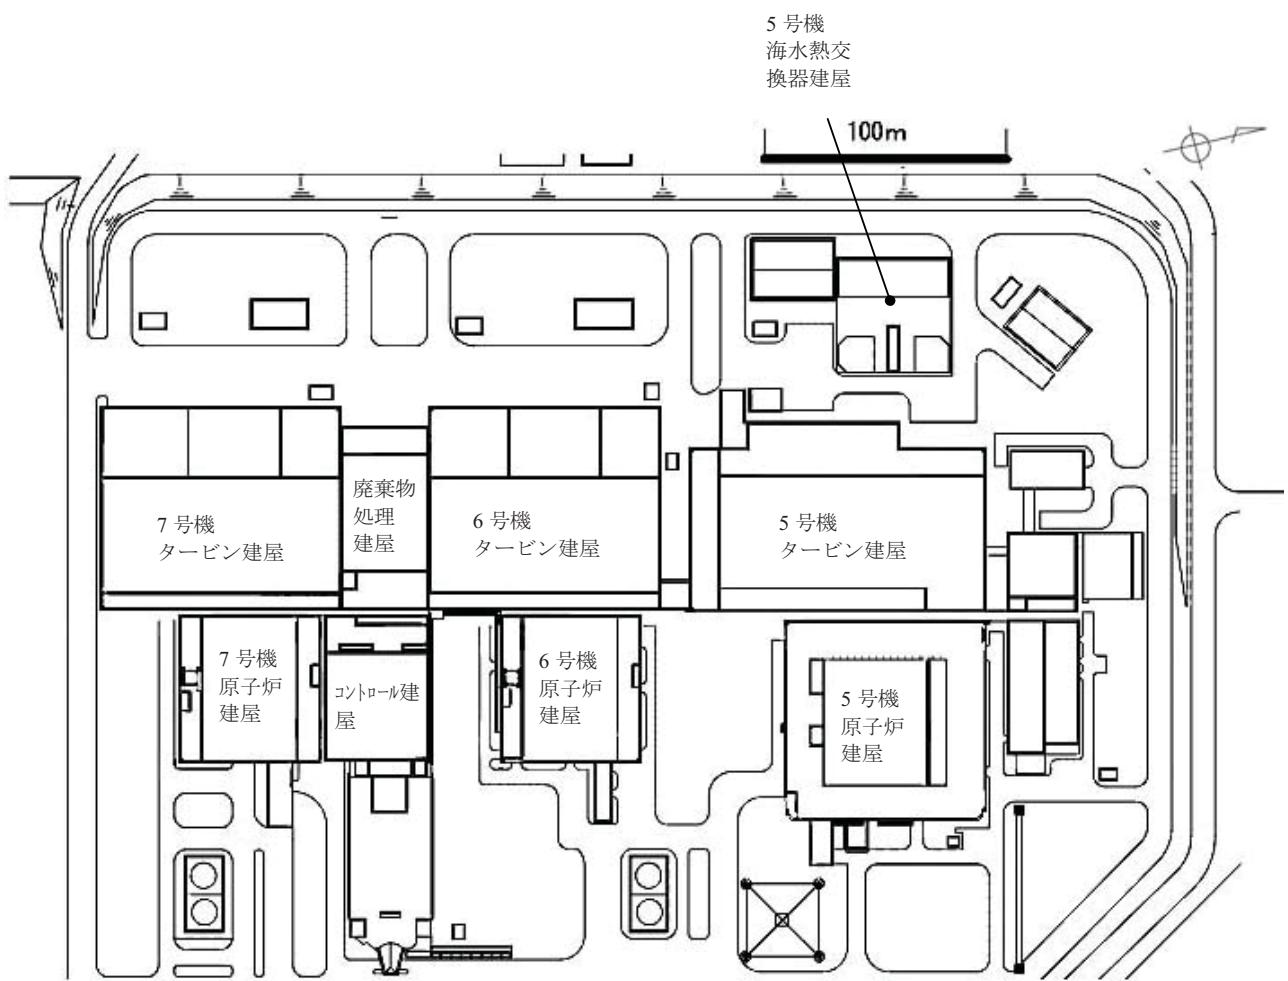
図-4.2.4 5号機各建屋配置図

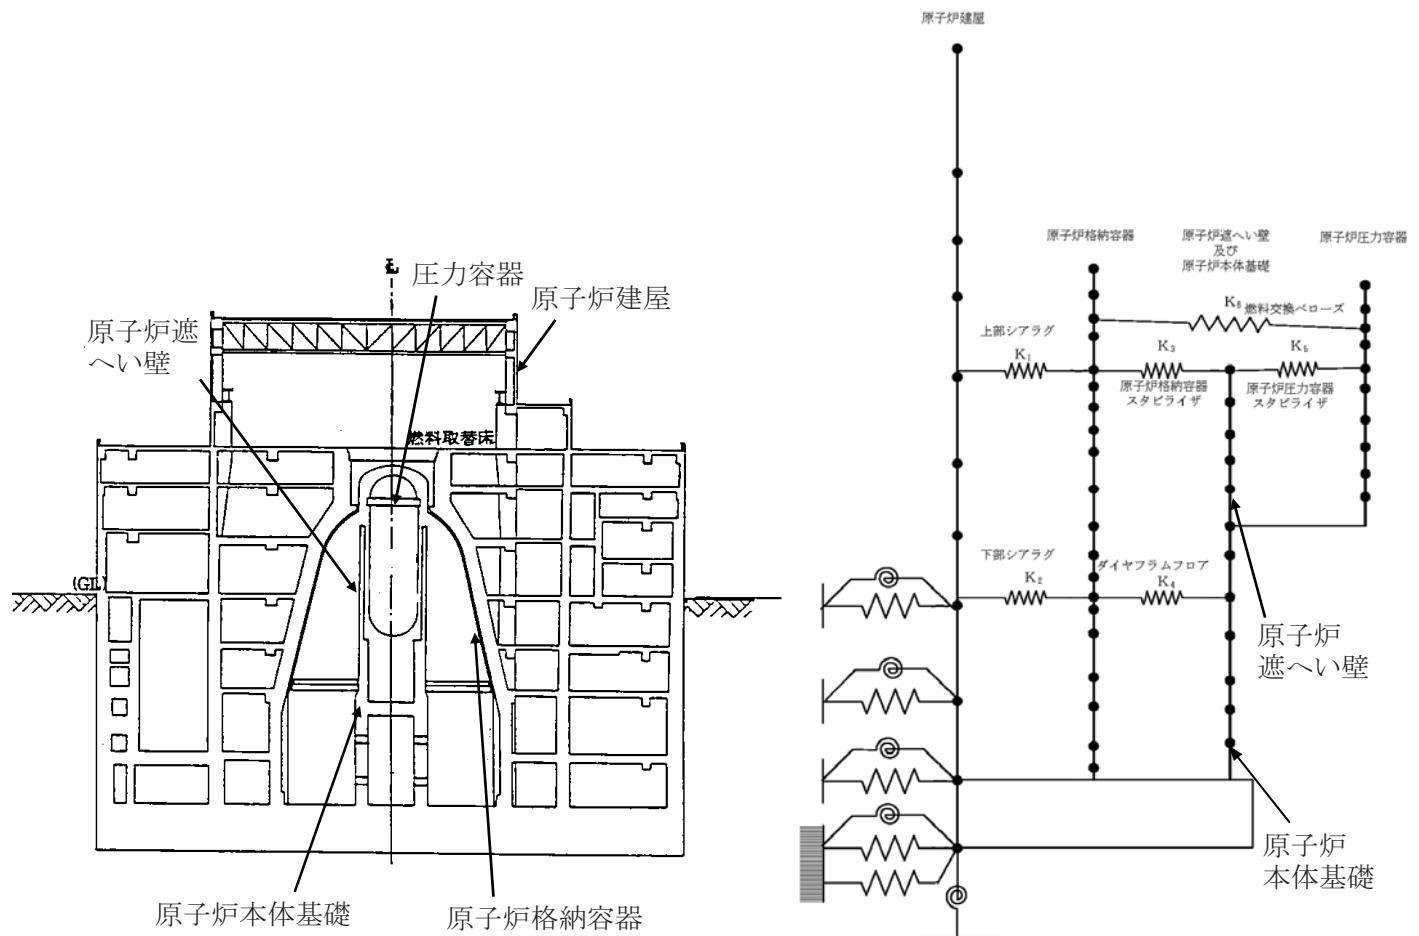
図-4.2.5(1) 原子炉格納容器 - 原子炉压力容器解析モデル

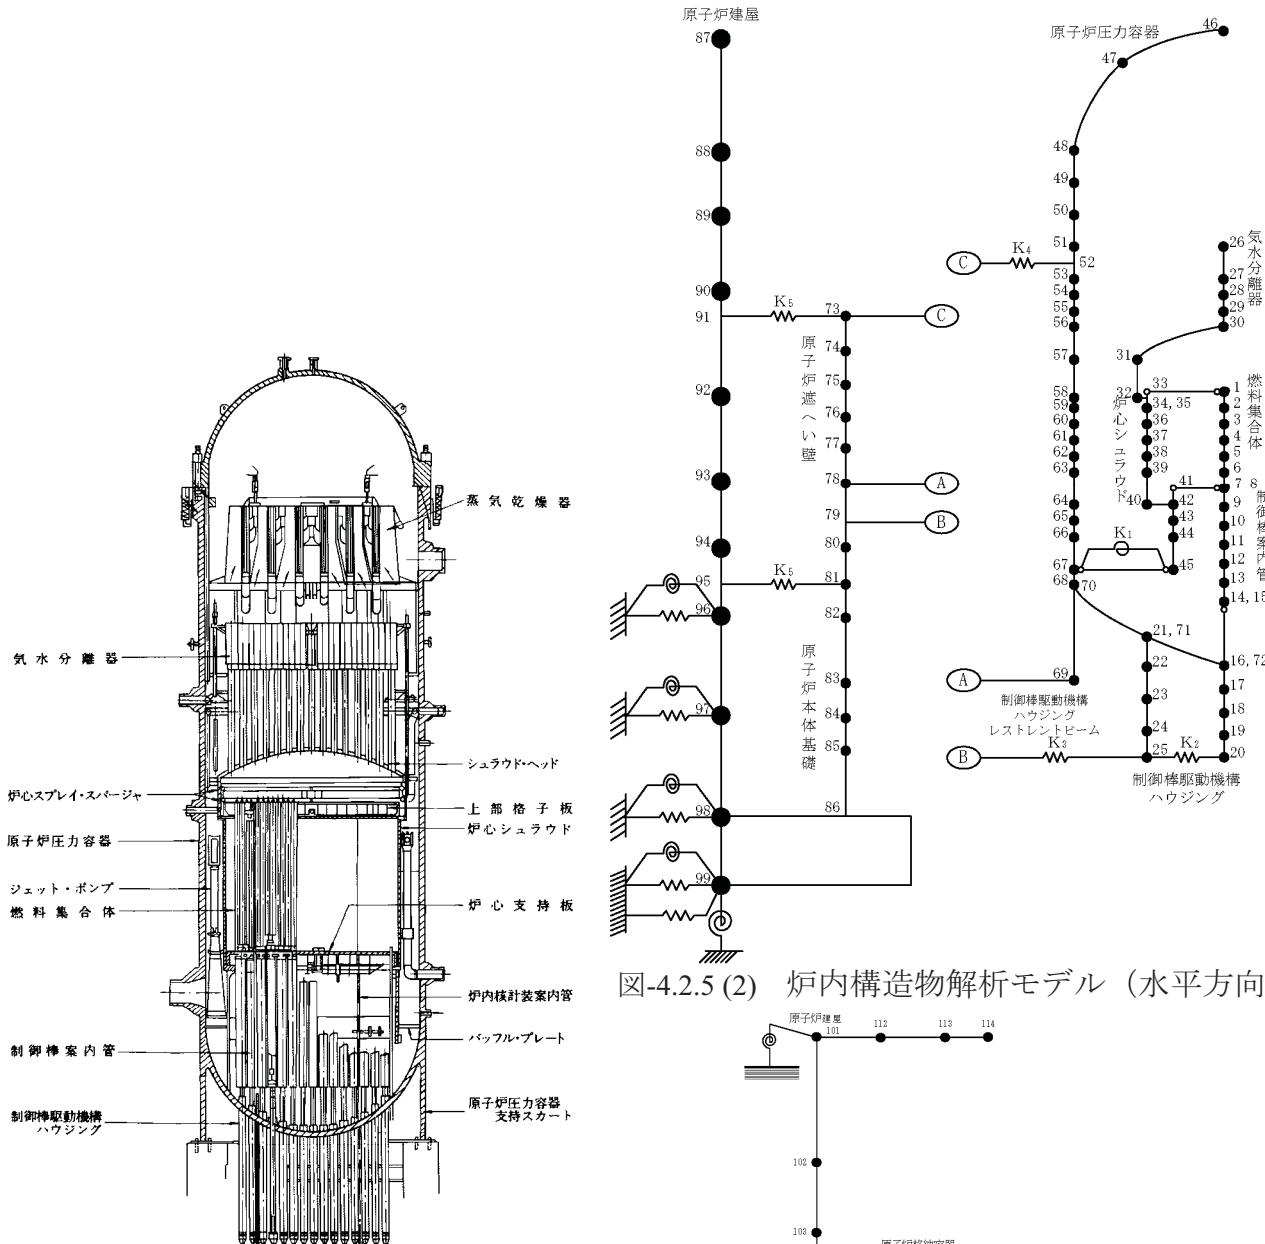
図-4.2.5 (2) 炉内構造物解析モデル（水平方向）

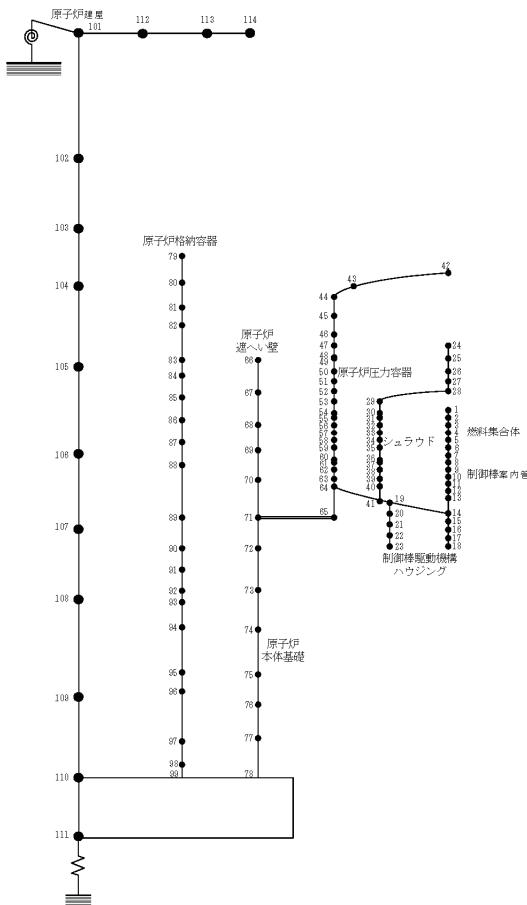
図-4.2.5 (3) 炉内構造物解析モデル（上下方向）

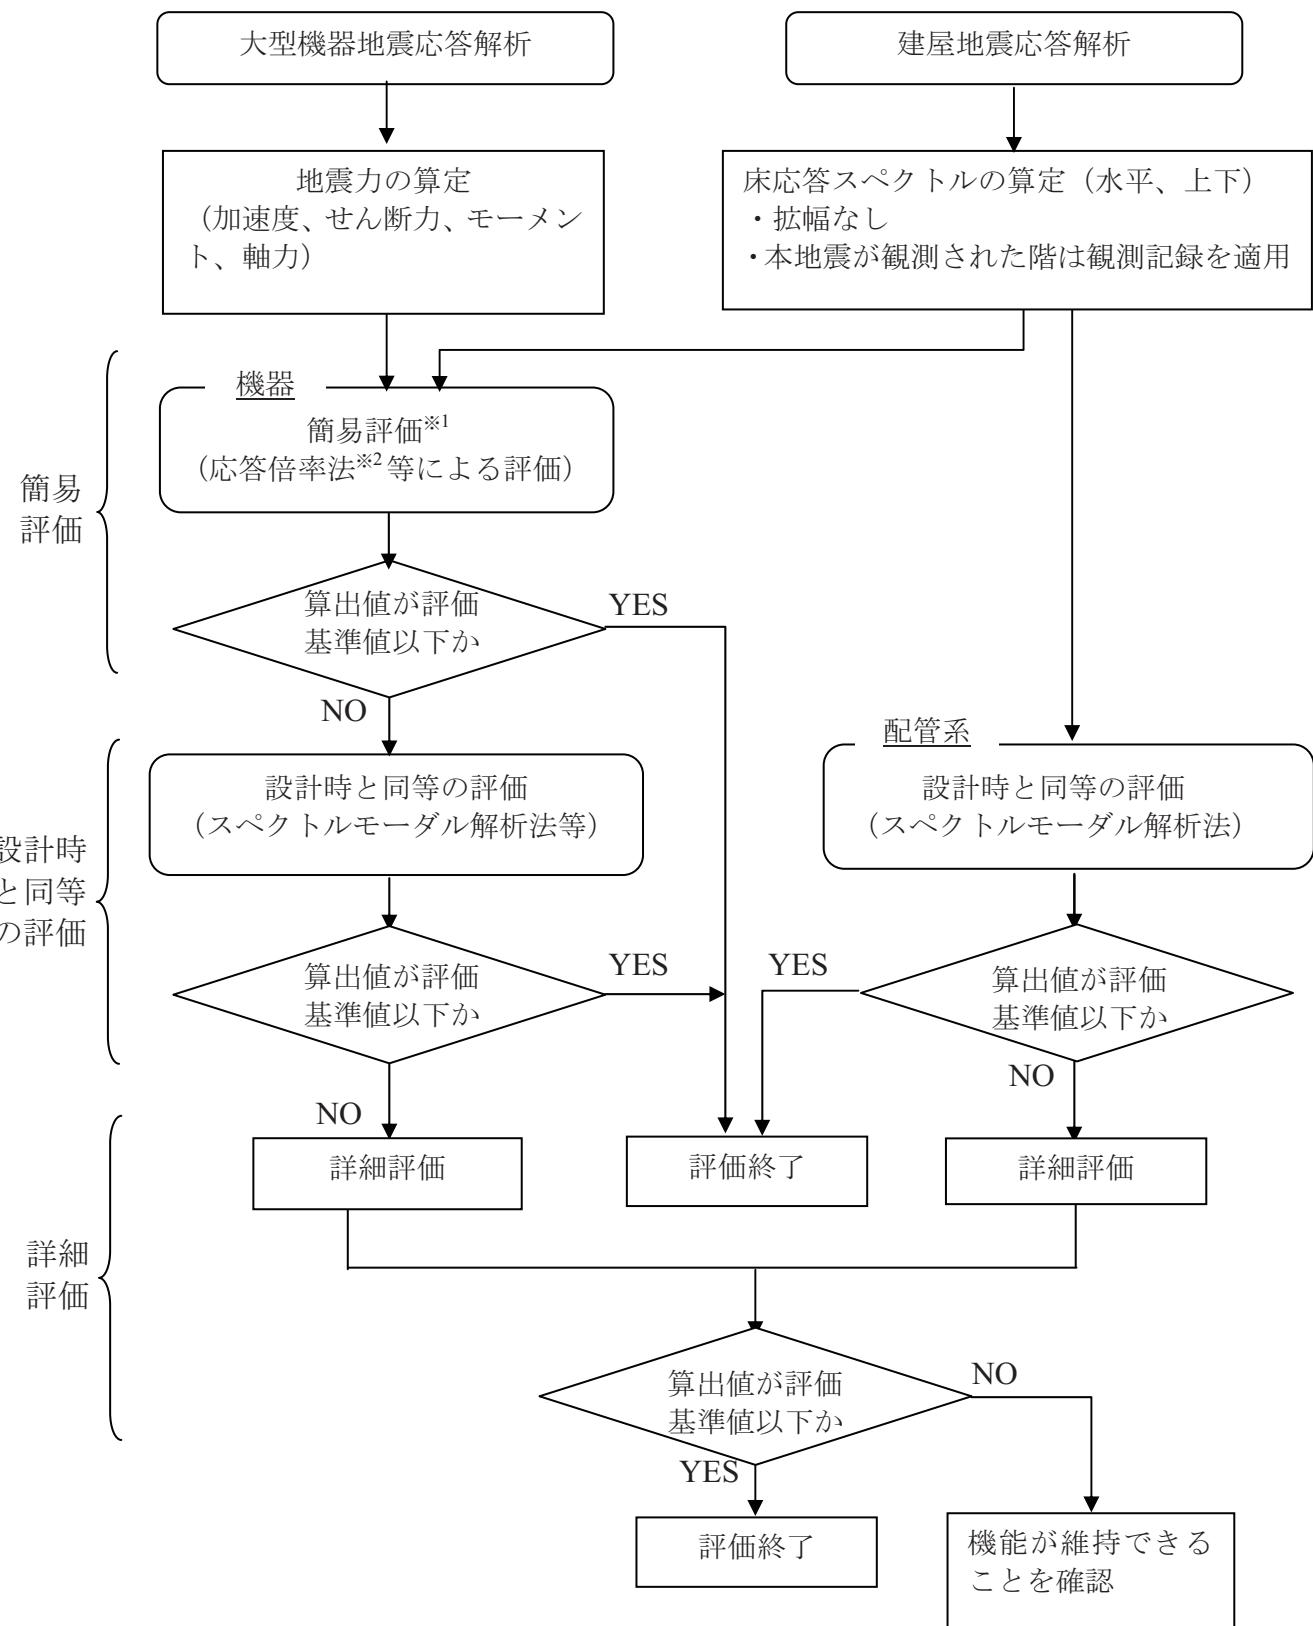
図-4.2.6 地震応答解析の手順

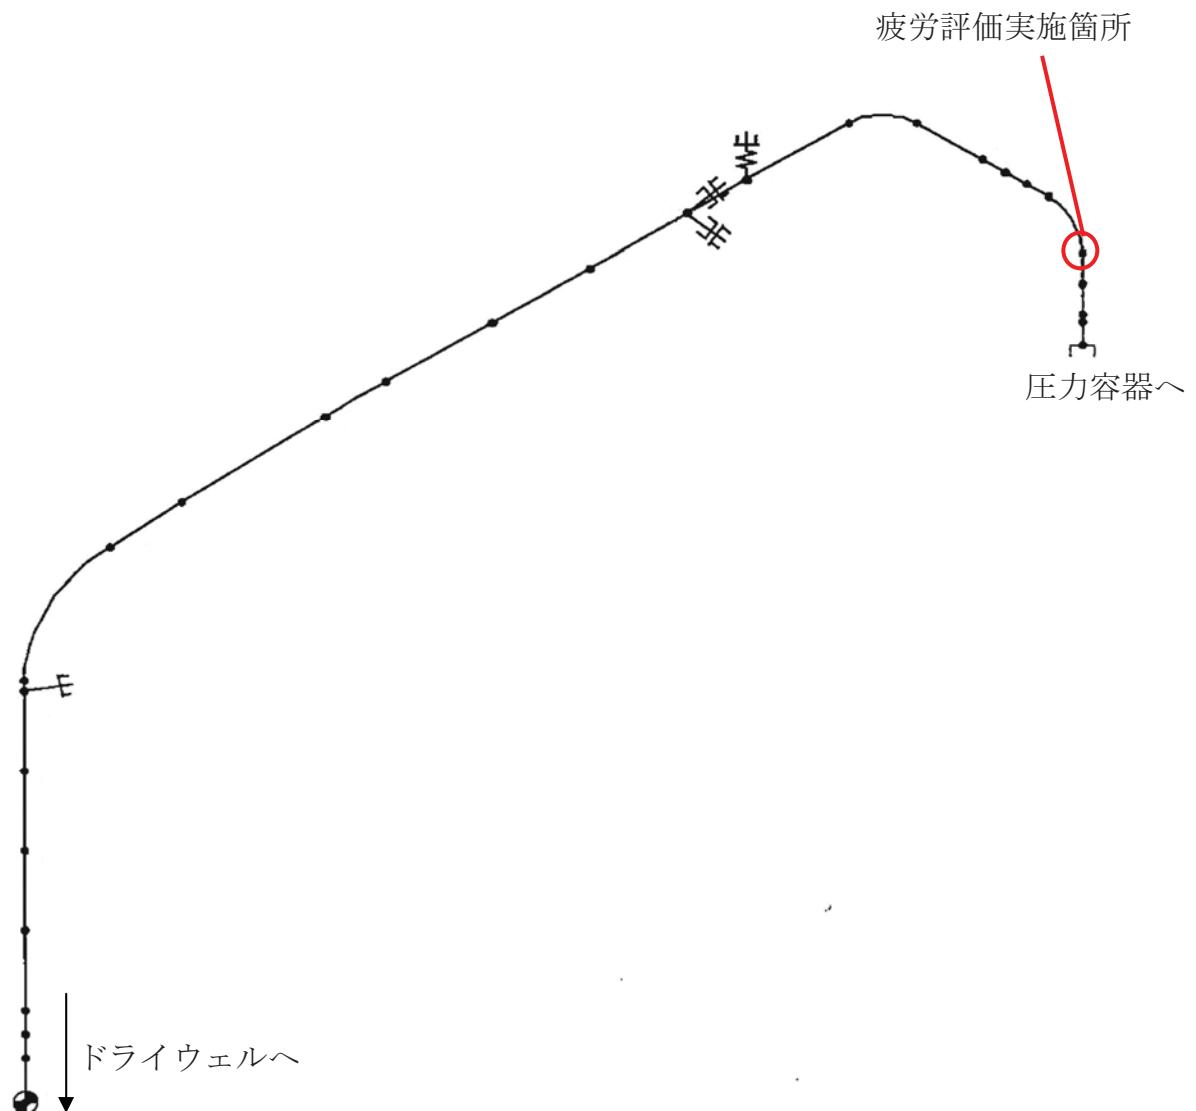
図-4.2.7 原子炉隔離時冷却系配管疲労評価実施箇所

※4：設計時においては1次+2次応力が3Sm以下であるためJEAG4601に従い疲れ累積係数は算出していない。

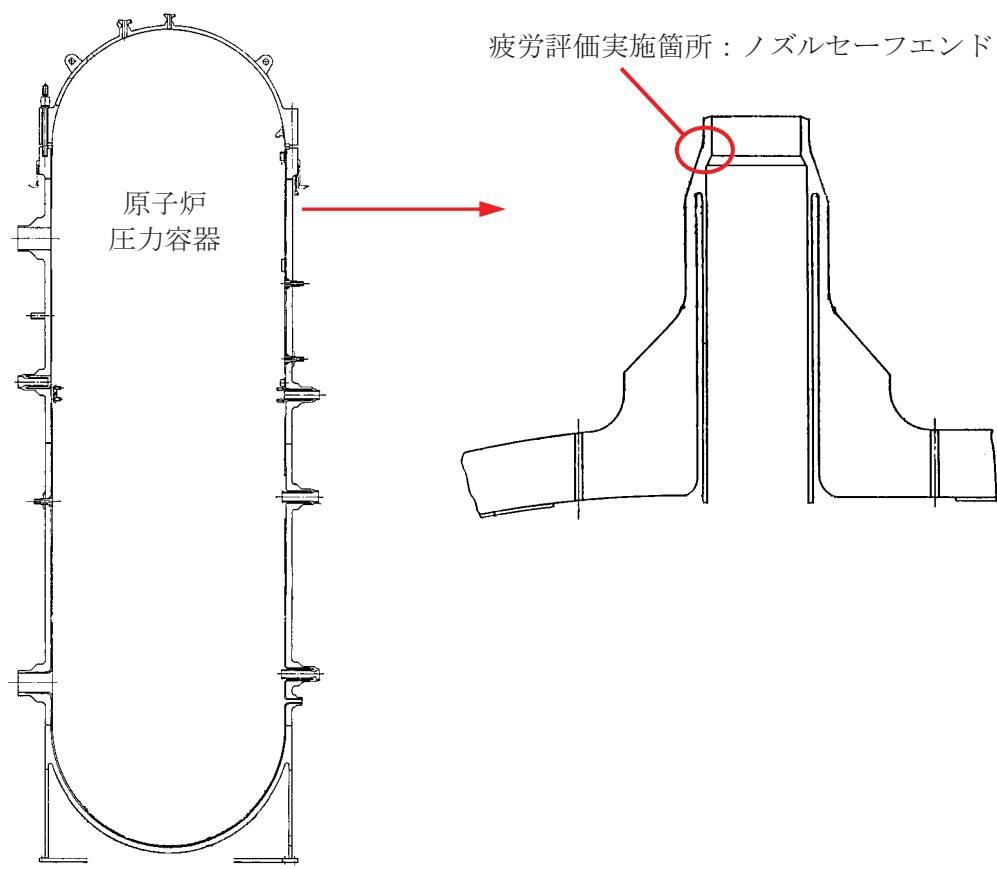
図-4.2.8 高圧炉心スプレイノズル疲労評価実施箇所
