柏崎刈羽原子力発電所 5号機

新潟県中越沖地震後の設備健全性に係る
点検・評価報告書

平成 22 年 6 月 9 日
東京電力株式会社

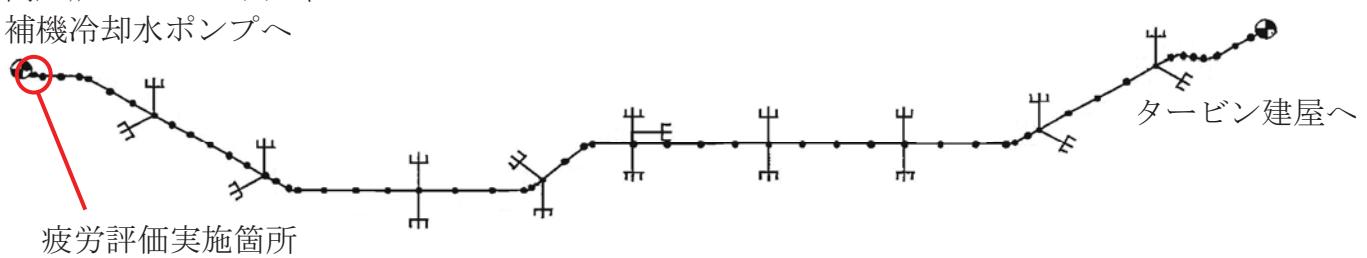
高压炉心スプレイディーゼル
補機冷却水ポンプへ

図-4.2.9 高圧炉心スプレイディーゼル補機冷却水系配管疲労評価実施箇所

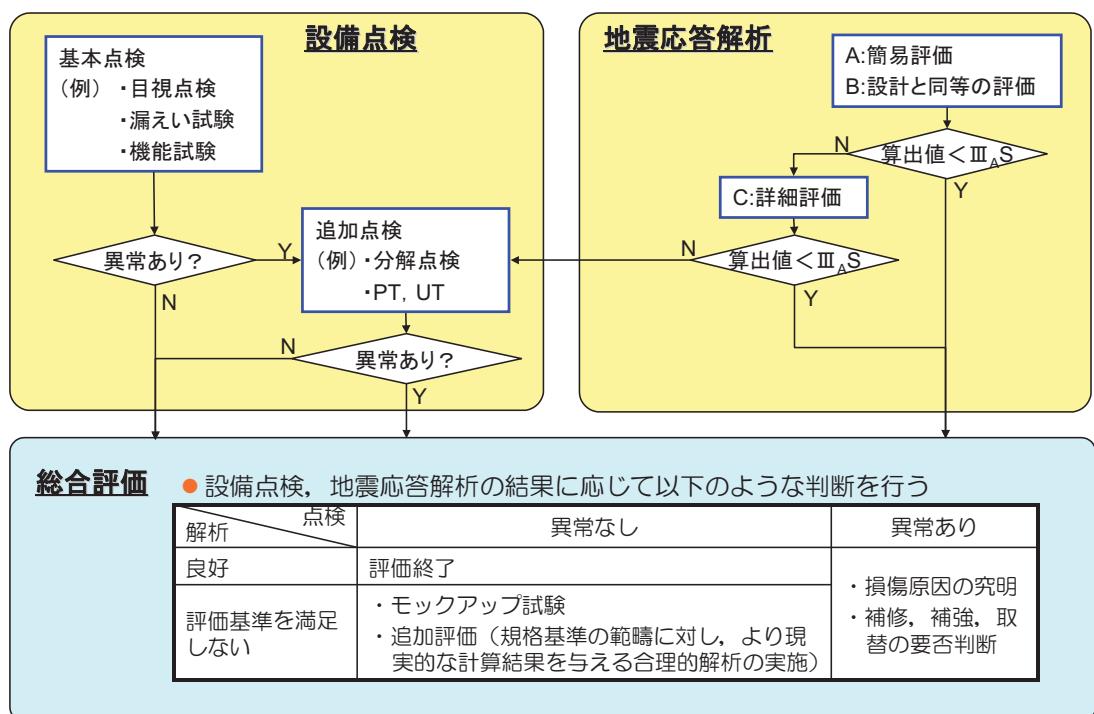
図-4.3.1 点検・解析評価の流れ（構造強度評価）

「4.1.1 設備点検」および「4.1.2 地震応答解析」の結果を踏まえ、構造強度が要求される静的機器と動的機能が要求される動的機器について、それぞれ設備健全性の総合評価を行う（図-4.3.1 および図-4.3.2 参照）。

- ① 設備点検（分解点検、作動試験等）結果が良好で、かつ、応答加速度が機能確認済加速度を満足する設備については、設備健全性を満足するものと評価する。
- ② 応答加速度が機能確認済加速度を満足しない場合、基本点検（目視試験、作動試験）に加え、前述のように追加点検（分解点検）を実施する。損傷箇所が確認されない場合、当該設備は機能確認済加速度を超えて機能維持が可能であると考え、設備は健全性を確保しているものと評価する。

設備点検結果が良好ではない設備については、設備の損傷による機能への影響を評価することを含め損傷原因の究明を行うとともに補修、補強、取替、もしくは、損傷が設備健全性に与える影響について検討等の対策の要否判断を講じる。

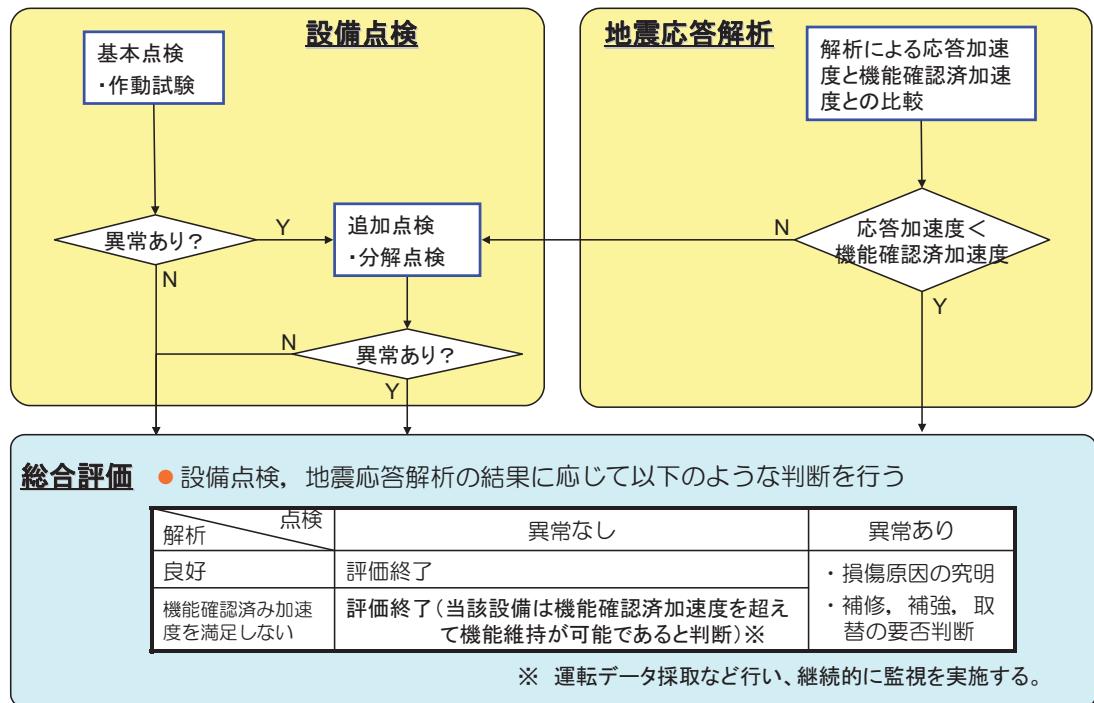
図-4.3.2 点検・解析評価の流れ（動的機能維持評価）

設備点検（作動試験、分解点検等）において異常が認められた場合には、損傷による機能への影響を評価することを含め、原因の究明を実施するとともに、損傷箇所があれば補修、補強または取替等の要否判断を実施する。
