# 国プロ「原子炉格納容器の水張りに向けた調査・補修 (止水)技術の開発」(調査)等の成果活用について

平成26年2月27日

東京電力株式会社

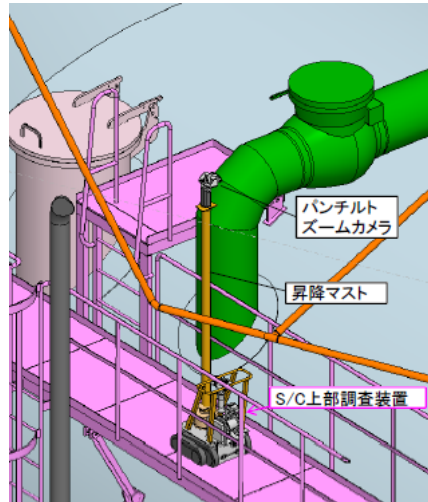
### S/C上部調査ロボット

真空破壊ライン(1号機)について、グラウト等の注入に影響のある損傷等の有無を確認する(図中A)

- 1号機: S/C上部調査ロボット(国P J)
- 2, 3号機: 真空破壊ラインなし

パンチルト  
ズームカメラ

昇降マスト

ワローラ  
フリック

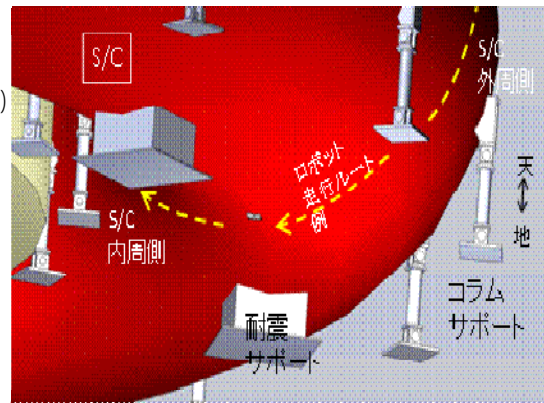
S/C下部調査ロボット

【ステップ2】S/Cシェル(下部)について、グラウト等の注入に影響のある損傷等の有無を確認する(図中C)

S/C下部調査ロボット(国PJ)

— 新たなPCV  
パウンダリ

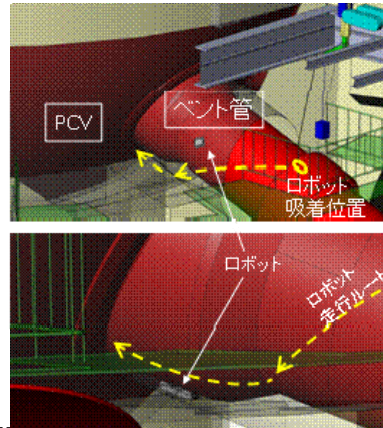
ベント管接合部調査ロボット

【ステップ2】 D/W損傷箇所調査(図中E)

D/W外側からの調査：ベント管接合部調査ロボット(国PJ)

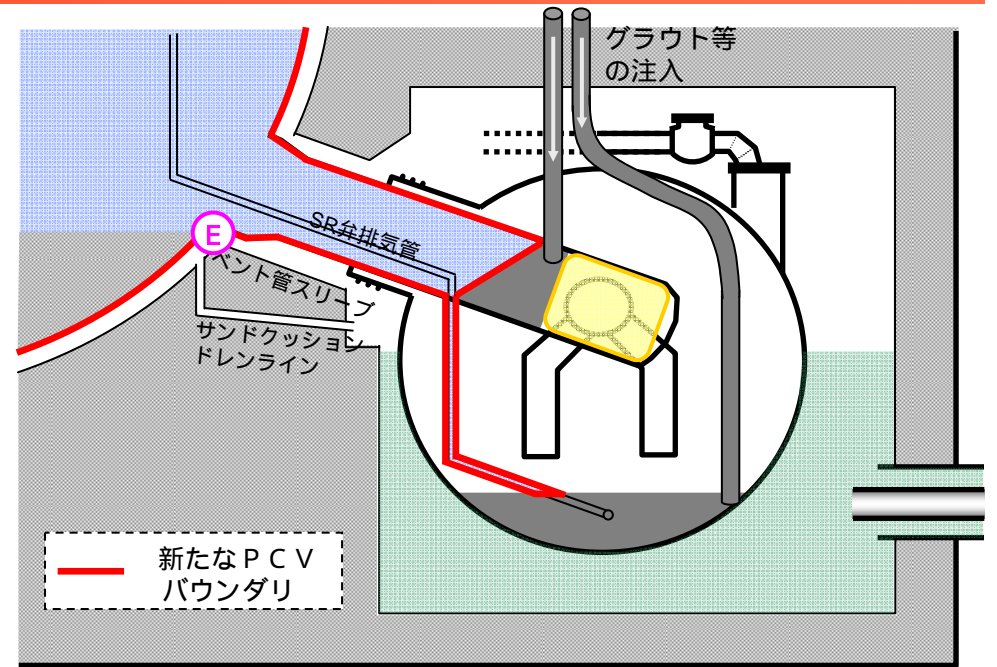
PCV内部調査装置の改良  
(PCV内部調査PJ)

D/W内側からの調査：PCV内部調査装置(国PJ)の改良を検討

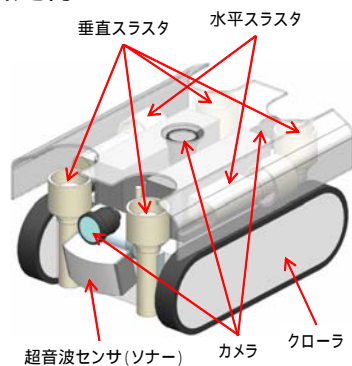
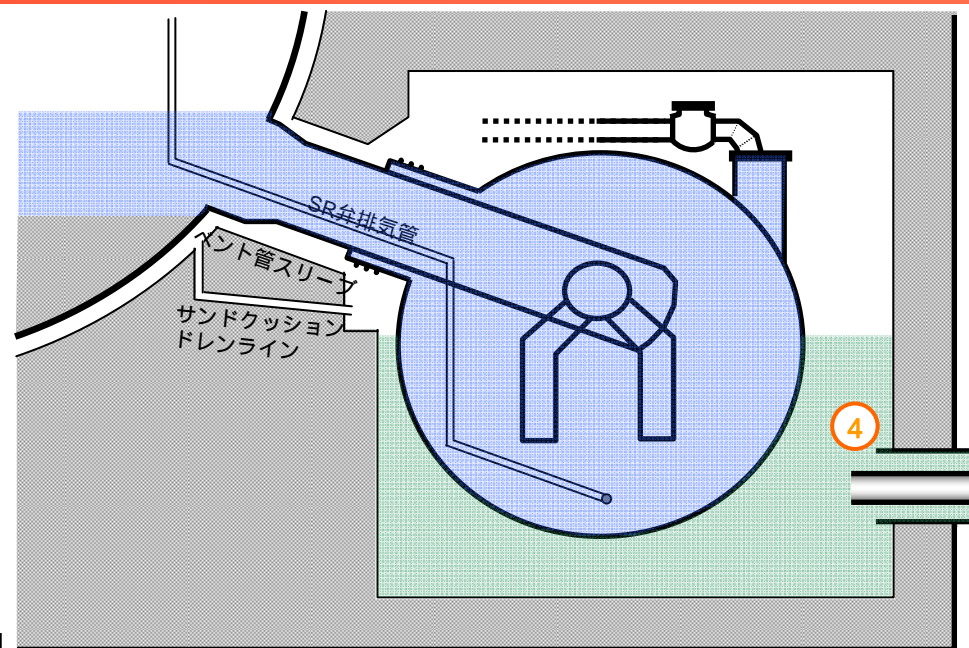
### 床面走行ロボット

R / Bと隣接するT / BおよびRw / Bへの漏水状況（損傷状況等）を把握するため、隣接建屋に接するR / B壁面の調査を行う

1 ~ 3号機：トーラス室水中壁面調査ロボット（国P J）

漏水状況（損傷状況等）を把握
