福島第一廃炉推進カンパニー 品質管理強化の取り組みについて

2019年10月21日

東京電力ホールディングス株式会社

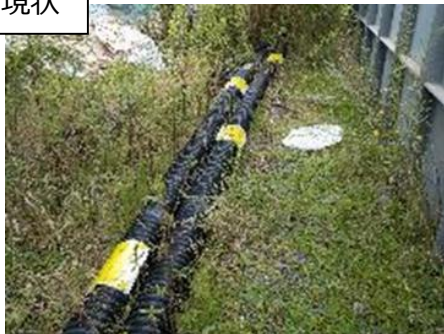
高圧ケーブル
(地這)

- 地這ケーブルや物的防護が不十分な電路に対して、保護カバーの設置等の物的防護対策を実施中

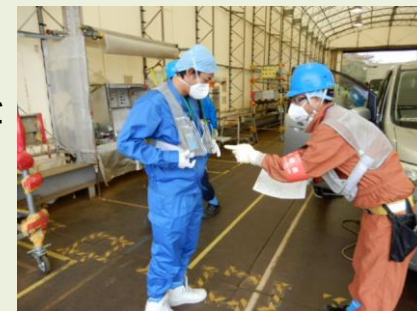
車両スクリーニング場での
APD／バッジ着用確認

- ・ 抜き打ちチェックの対象を拡大【計画線量1mSv/人・日以上作業⇒構内作業の全て】
- ・ 車両スクリーニング場での確認を開始
- ・ 以下を放射線管理仕様書に明記
 - * 作業班長によるチェックを作業前・作業中・作業後に行うこと
 - * 未着用があった場合は、当社へ連絡すること
- ・ 入退域管理棟、休憩所等でのチェックを作業員に立ち止まってもらい実施するよう強化
