汚染水発生抑制対策の進捗及び検討状況 建屋毎の地下水及び雨水流入量

2020年10月19日

東京電力ホールディングス株式会社

汚染水発生抑制対策の進捗及び検討状況

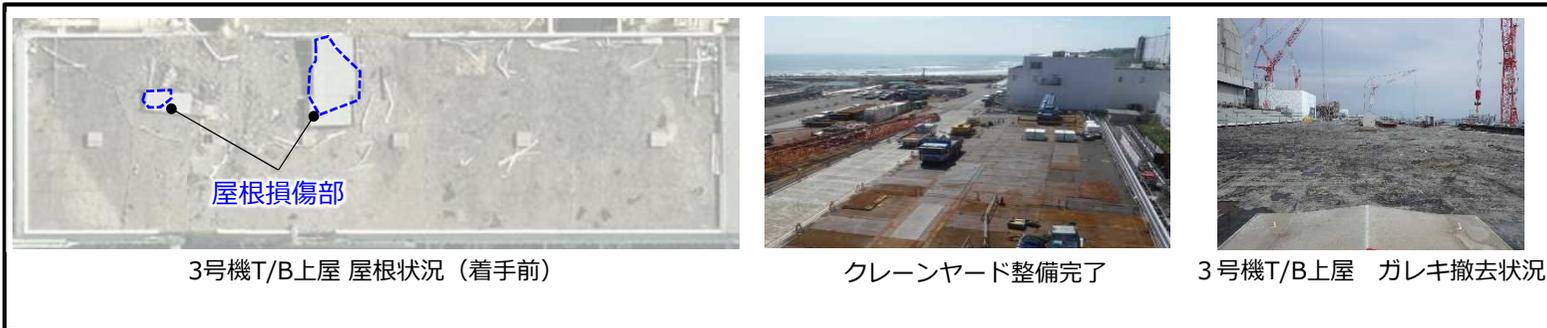
1-1.雨水対策の現況について：建屋屋根雨水対策状況（全体）

- 3号機タービン建屋（T/B）、3号機原子炉建屋（R/B）北東部、1/2号機廃棄物処理建屋（Rw/B）の一部エリアにおける雨水対策は、2020年9月までに完了。

2020.7.8 流入防止堰設置完了
 2020.8.7 雨水カバー設置完了

ガレキ撤去作業中
 （2023年度頃まで
 カバー設置完了予定）

2020.6.29: 2Rw/B 500m²完了
 2020.8.5: 1Rw/B 100m²完了
 2020.9.29: 2Rw/B 500m²完了

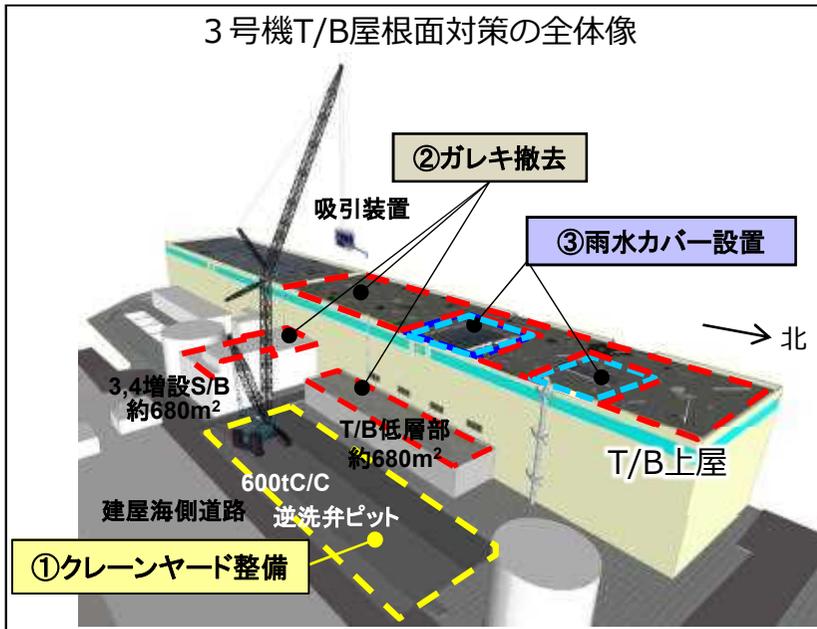
- 汚染源除去対策として、3,4号機増設サービス建屋（S/B）、3号機T/B低層部、3号機T/B上屋のガレキ撤去完了。
- 雨水対策として、2020年7月8日に流入防止堰の設置完了。8月7日に雨水カバーの設置完了。

3号機タービン建屋・屋根状況【着手前】
〔上空から撮影〕

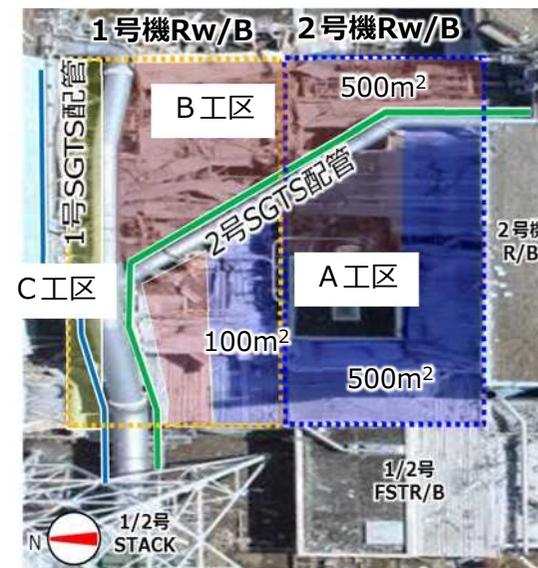
工区割図

- 雨水対策として、A工区のうち500m²（2号機Rw/B側）は、準備作業（床面清掃）、排水ルート敷設、浄化材の設置を実施し、2020年6月29日に排水ルートの切替完了。
- A工区の残り100m²（1号機Rw/B側）は、8月5日に排水ルートの切替完了。
- B工区の500m²（2号機Rw/B側）はファンネルの清掃を行い、9月29日に排水ルートの切替完了。

1号機	2号機
A工区	100m ²	500m ²
B工区	500m ²	500m ²
C工区	500m ²	—

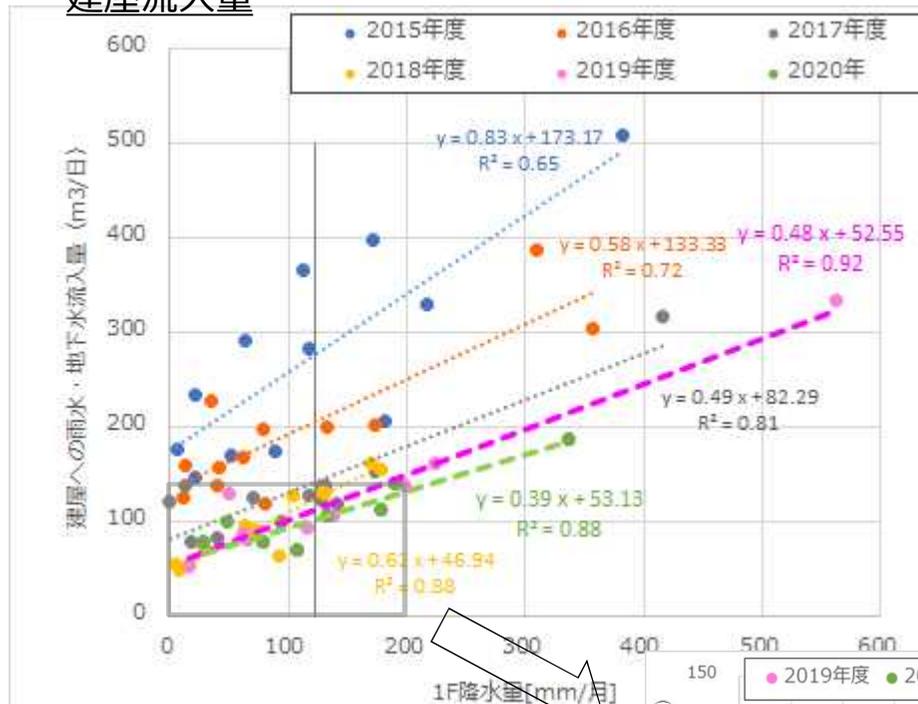
建屋流入量

- 建屋流入量は、降雨により増加する傾向はあるものの、年々抑制されており、降雨時の流入量は、低減傾向となっている。
- 2.5m盤からの建屋への移送量は、降雨による増加傾向は大幅に抑制され、2018年度以降は降雨による増分は殆どなくなっている。

- 降水量（グラフ横軸）
 平年降雨量：1,473mm/年*1
 ↓
 月平均雨量：123mm/月 (1,473/12)
- 月平均雨量における建屋流入量の比較
 2019年度：111 m³/日
 2020年：101m³/日 } **10 m³/日低減**
 (約300m³/月)

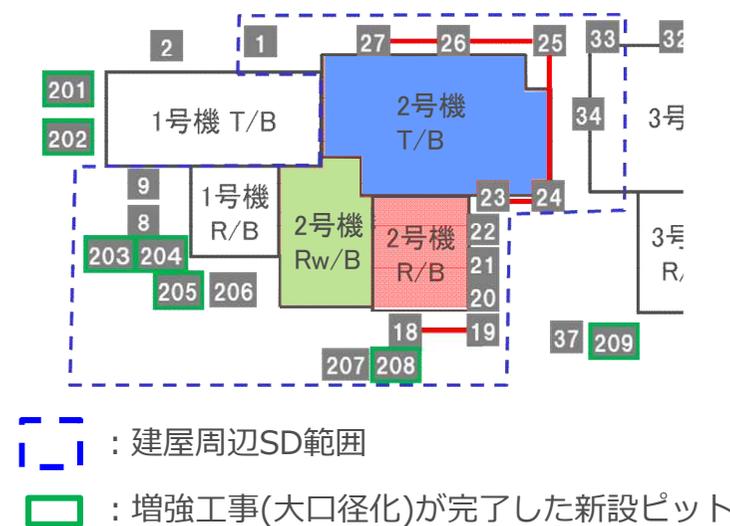
1-3.各建屋への流入量評価： 2号機

- 2号機は全体的に建屋流入量が多く、降雨時に増加する傾向が確認されている。
 - R/Bは2020年1月頃から滞留水移送ポンプを主として稼働させ、R/B滞留水はT/B滞留水よりも高い水位から低い水位となっている。これに伴い、R/Bの建屋流入量は、マイナス評価からプラス評価となっている。
 - T/Bは2020年10月より床ドレンサンプに設置した滞留水移送ポンプを稼働させたことで、R/Bへ滞留水が流出している状況ではないが、まだデータ数が少ない状況。建屋流入量の評価は困難であるが、今後もデータを蓄積し、評価していく。
 - Rw/Bの建屋流入量は隣接する建屋水位に影響されておらず、連通は停滞していると考えられる。流入量は継続して少なく、降雨時に若干の増加が確認される。

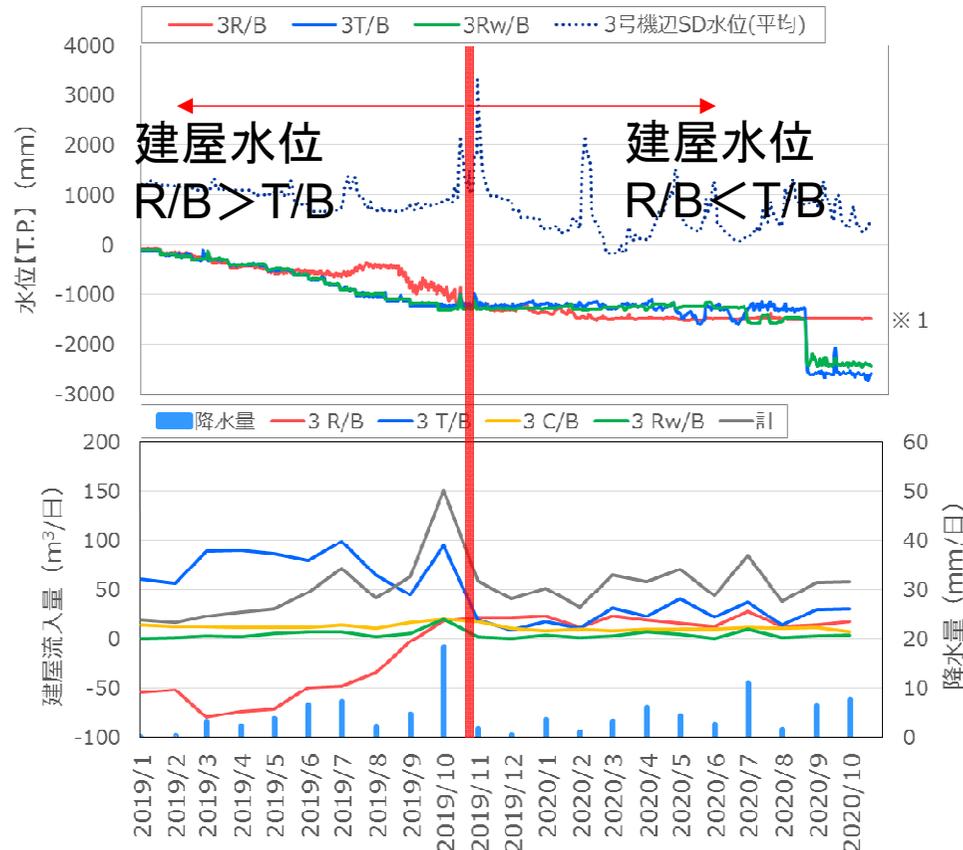
1-4.各建屋への流入量評価： 3号機

- 3号機は全体的に建屋流入量が多く、降雨時に増加する傾向が確認されている。
 - R/Bは2019年1月頃から滞留水移送ポンプを主として稼働させ、R/B滞留水はT/B滞留水よりも高い水位から低い水位となっている。これに伴い、R/Bの建屋流入量は、マイナス評価からプラス評価となっている。
 - T/Bは2020年8月より床ドレンサンプに設置した滞留水移送ポンプを稼働させたことで、R/Bへ滞留水が流出している状況ではなく建屋流入量評価が可能。まだデータ数が少ないが、比較的流入量が多い傾向が確認されており、主たる地下水等の流入箇所があると想定。今後もデータを蓄積し、評価していく。なお、2020年8月より屋根補修を実施しており、降雨時の増加量が減少傾向にある。
 - Rw/Bは2号機同様、隣接建屋との連通は停滞していると考えられ、流入量は継続して少ない状況にある。

※1：3号機R/B水位として、R/Bトラス室水位を使用。3号機R/B水位低下を進めていく中で、R/Bトラス室水位が停滞傾向となったことを確認。当該エリアは炉注水による定常的な流入があるため、ポンプ設置を計画。
