## 汚染水対策の現況と 2025年以降の見通しについて

2023年7月24日

東京電力ホールディングス株式会社

## 1. 汚染水対策の現況と 2025年以降の汚染水発生量の見通しについて

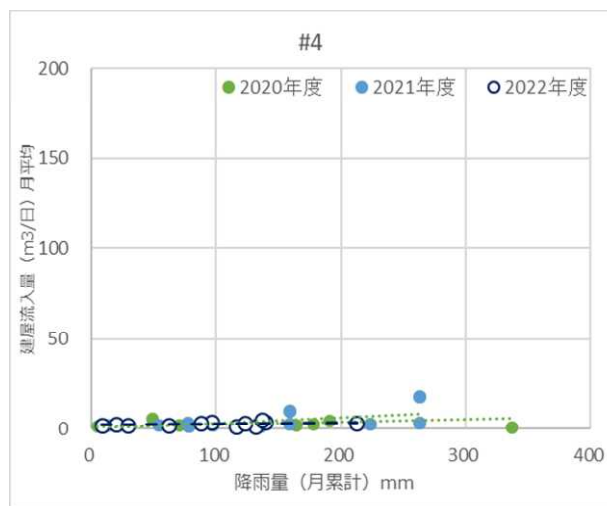
2021年度：4m<sup>3</sup>/日、2022年度：3m<sup>3</sup>/日

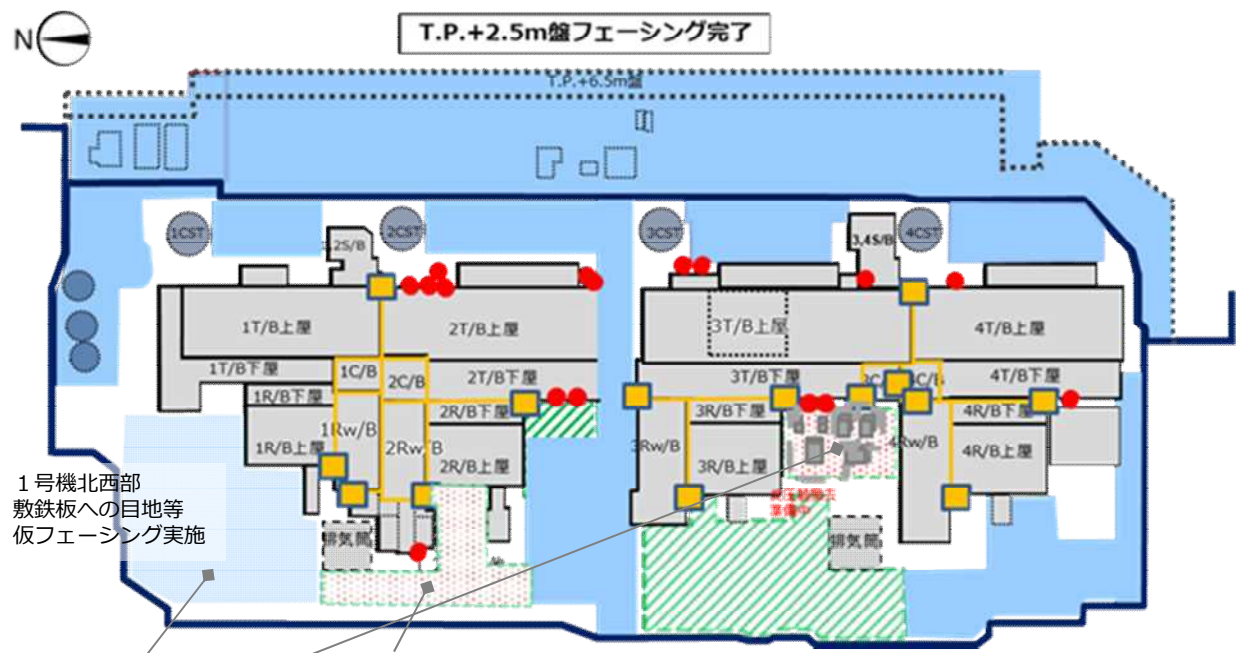
1号機北西部  
 敷鉄板への目地等  
 仮フェーシング実施

- 2024年度～2025年度計画
- 深部 (T.P.+2m以下) 建屋外壁貫通部 (16箇所)  
 海水配管トレンチ (閉塞済み) 含む  
 2号機：9箇所、3号機：5箇所、4号機：2箇所
  - 建屋間ギャップ端部 (外壁境界部) (14箇所)

2025～2028年度に計画

フェーシングは上記範囲実施により約8割程度の進捗 (陸側遮水壁内側)

■ 2025年度まで計画されている対策効果が想定通り得られたとして、それ以降のフェーシング想定範囲（今後計画具体化）と局所的な建屋止水を実施した結果の建屋流入量と汚染水発生量について約50～70m<sup>3</sup>/日となる見通しである。

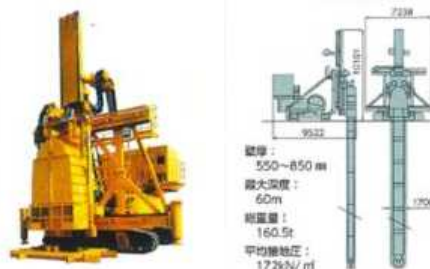
地盤改良(セメント改良土等)

検討に当たっては、耐久性を30年以上として、鉄・SUS等の鋼構造の止水壁及び地盤をセメントなどで置換する置換工法、地盤の止水性を向上させる注入工法について、ある施工前提に基づき、工事期間及び使用ヤードや被ばく量、発生廃棄物量について評価を行う。さらに、それらの施工前提の不確実性についても、確実性を向上させる調査手法について検討する予定である。

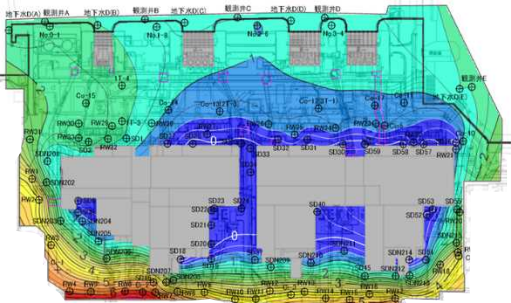
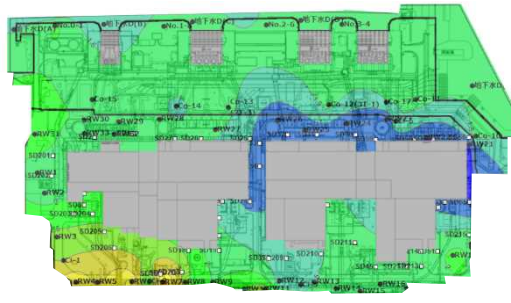
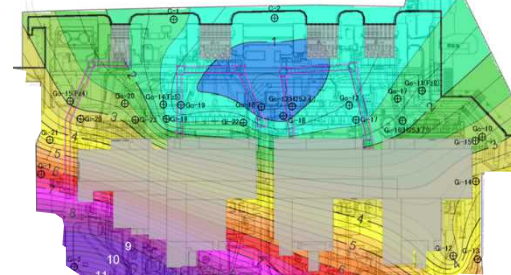
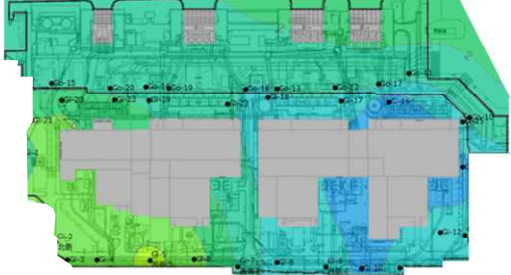
- 陸側遮水壁がない場合の建屋流入量、T.P.+2.5m盤くみ上げ量、サブドレンくみ上げ量等について解析的に試算し、実測値との比較を行った。
- 比較の結果、解析ではサブドレン・T.P.+2.5m盤くみ上げ量の合計を実績よりも約800m<sup>3</sup>/日多く汲み上げた結果、建屋への雨水・地下水流入量が同程度となることが試算された。  
(同モデルの震災前のSDの汲み上げ量は、集中Rwエリア含めて、約1,500m<sup>3</sup>/日である)
- 陸側遮水壁の設置により、日々の汲み上げ等に必要な地下水の量を約1/3に低減していると評価される。

陸側遮水壁 無				
	設定条件	解析結果	実測値:2020.1.(2023.1-3)	凡例
不圧滞水(中粒砂岩層)	<p>地下水ドレン;T.P.+1.5m (1.6m) ウエル ;T.P.+1.2m (1.6m)</p>

被圧滞水層(互層)	<p>建屋 ; T.P.-1.7m (+0.7m) サブドレン;T.P.-0.2m (+1.9m) 陸側遮水壁外側水位; 2016.2.16~3.21の平均値 降雨量 ; 4mm/日 (年平均降雨) ● 稼働ピット ● 非稼働ピット ● 地下水ドレン ● ウエル ■ 中央堤 ■ 海水配管トレンチ ■ 横引管</p>

建屋への雨水・地下水流入量		67m <sup>3</sup> /日	56m <sup>3</sup> /日	11m <sup>3</sup> /日
T.P.+2.5m盤くみ上げ量		83m <sup>3</sup> /日	62m <sup>3</sup> /日	21m <sup>3</sup> /日
サブドレンくみ上げ量		1,188m <sup>3</sup> /日	410m <sup>3</sup> /日	778m <sup>3</sup> /日

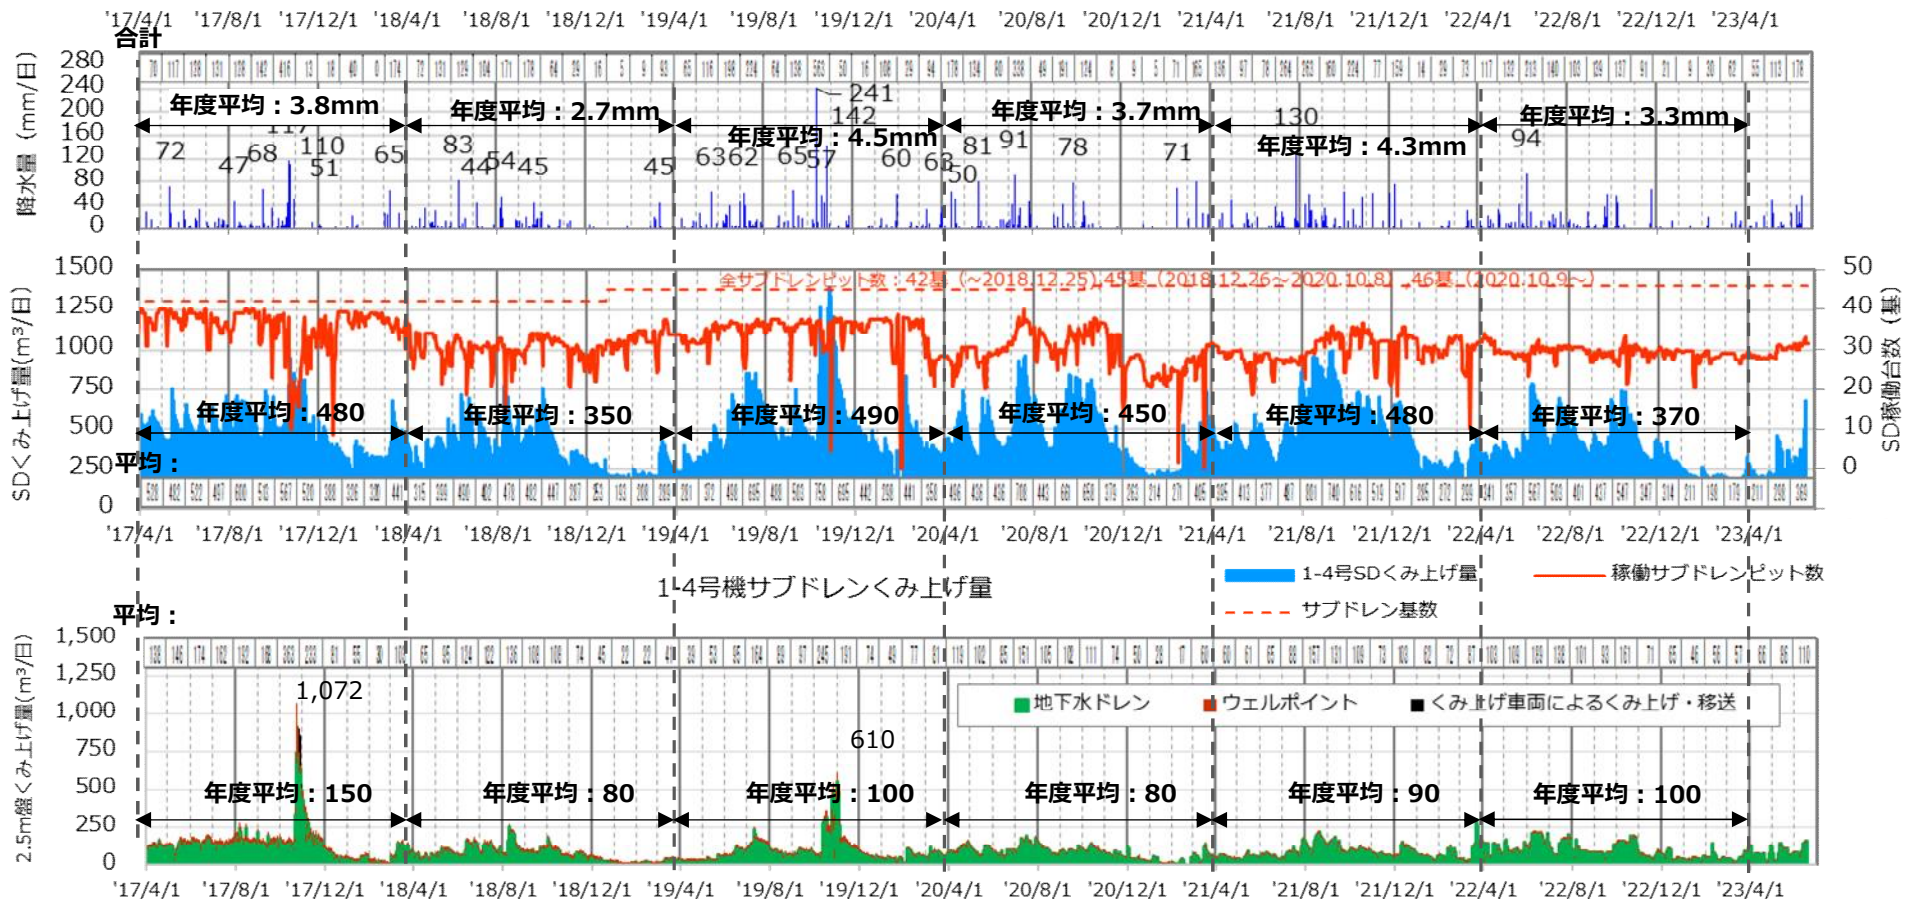
T.P.+2.5m盤くみ上げ量 (ウェルポイント・地下水ドレン・くみ上げ車両)

- 1-4号機サブドレンは、降水量に応じて、くみ上げ量が変動している状況である。
- T.P.+2.5m盤くみ上げ量は、T.P.+2.5m盤エリアのフェーシングが完了しており、安定的なくみ上げ量で推移している状況である。

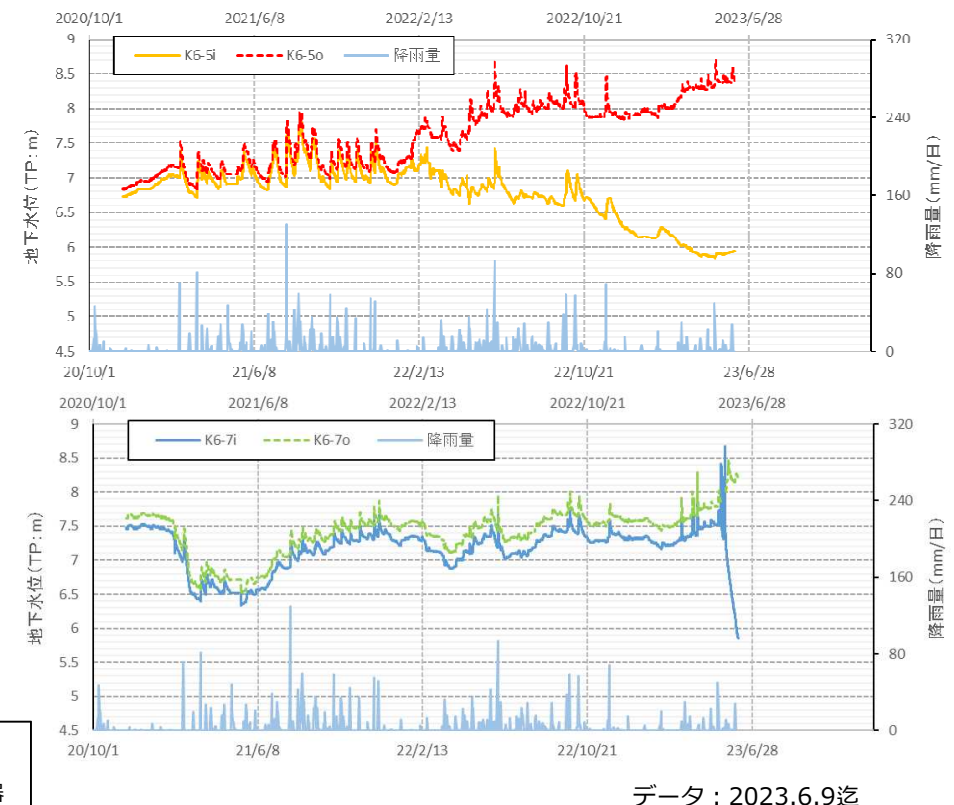
- 3号主変ケーブルダクトと陸側遮水壁との横断部においては、凍結管の貫通施工時に閉塞工事を実施しており、その後、ダクト内の水位を継続的に確認してきたが、陸側遮水壁の内外水位差が確認されていなかった。
- 陸側遮水壁の山側において補助的に追加の閉塞工事を2021年度に行った。
- その結果、ダクト内で計測している水位に内外水位差が発生している、今後サブドレンの汲み上げ量及び建屋流入量などへの影響を確認している。
- 3号起変（陸側遮水壁内部で3号主変と連絡）及び4号主変ケーブルダクトにおいても、2022年度末～2023年度初めに閉塞工事を実施し、その影響について今後、評価していく予定。

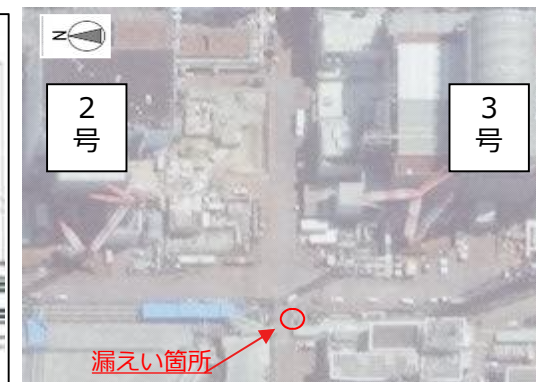
カップリングジョイント

- 2022年2月15日ブライン供給配管へ新設した電動弁の試運転時に2,3号機山側のブライン供給配管（送り側6BLKH1-2）のカップリングジョイント部から漏えいを確認した。（漏えい量は約47m<sup>3</sup>）
- 漏えいの影響による凍結管温度の上昇や建屋への地下水流入量に変化なし。
- 2022年4月にカップリングジョイントの交換、新ブライン補給を行い復旧済み。

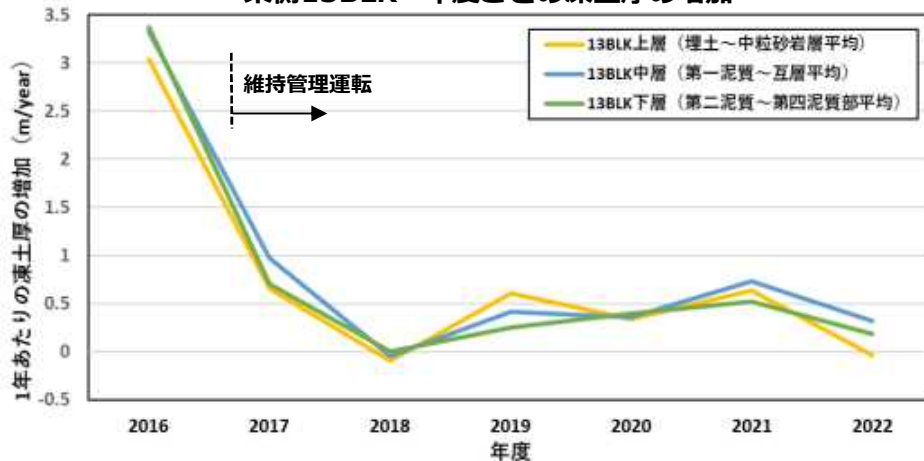
東側13BLK 年度ごとの凍土厚の増加

- 陸側遮水壁設備東側および西側の代表箇所において、凍土厚の推定を目的とした測温管を設置している。
- 代表箇所における測温管2点の地中温度データをもとに凍土厚を推定。
- 運用開始当初は凍土厚が増加しているが、近年では維持管理運転を実施しており、凍土厚の増加は抑制されている。今後も維持管理運転を継続して実施することで地盤変状の抑制を図るものとする。

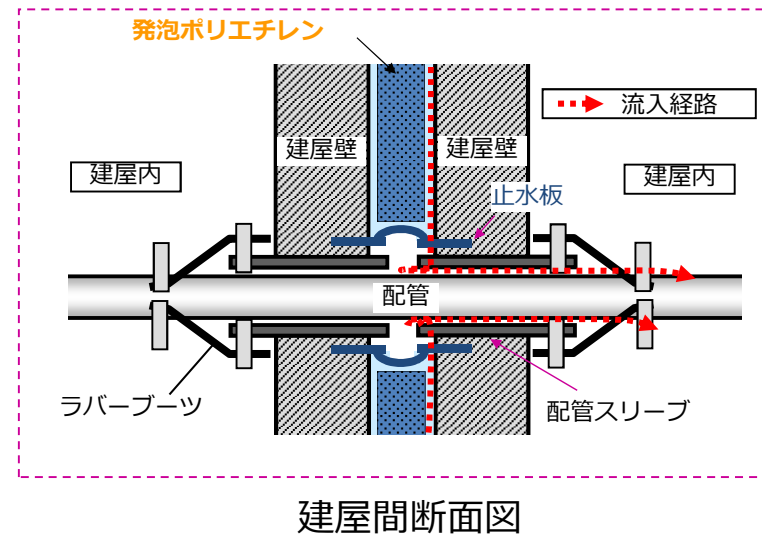
### 建屋間ギャップ部端部止水イメージ

- 各建屋との建屋間には50～100mmのギャップ（隙間）が存在し、発泡ポリエチレンが設置されている。建屋間ギャップ部には、多数の貫通配管が存在しているため、外壁部から地下水が浸入している可能性が考えられることから、端部に止水部を設置する。
- 建屋間ギャップは、概ね底部に止水板が設置されており、外壁端部の範囲をボーリングで削孔し、削孔箇所にモルタル等で止水部を構築する工法を検討する予定である。
