汚染水対策の現況について

2023年10月5日

東京電力ホールディングス株式会社

1. 汚染水対策の現況について

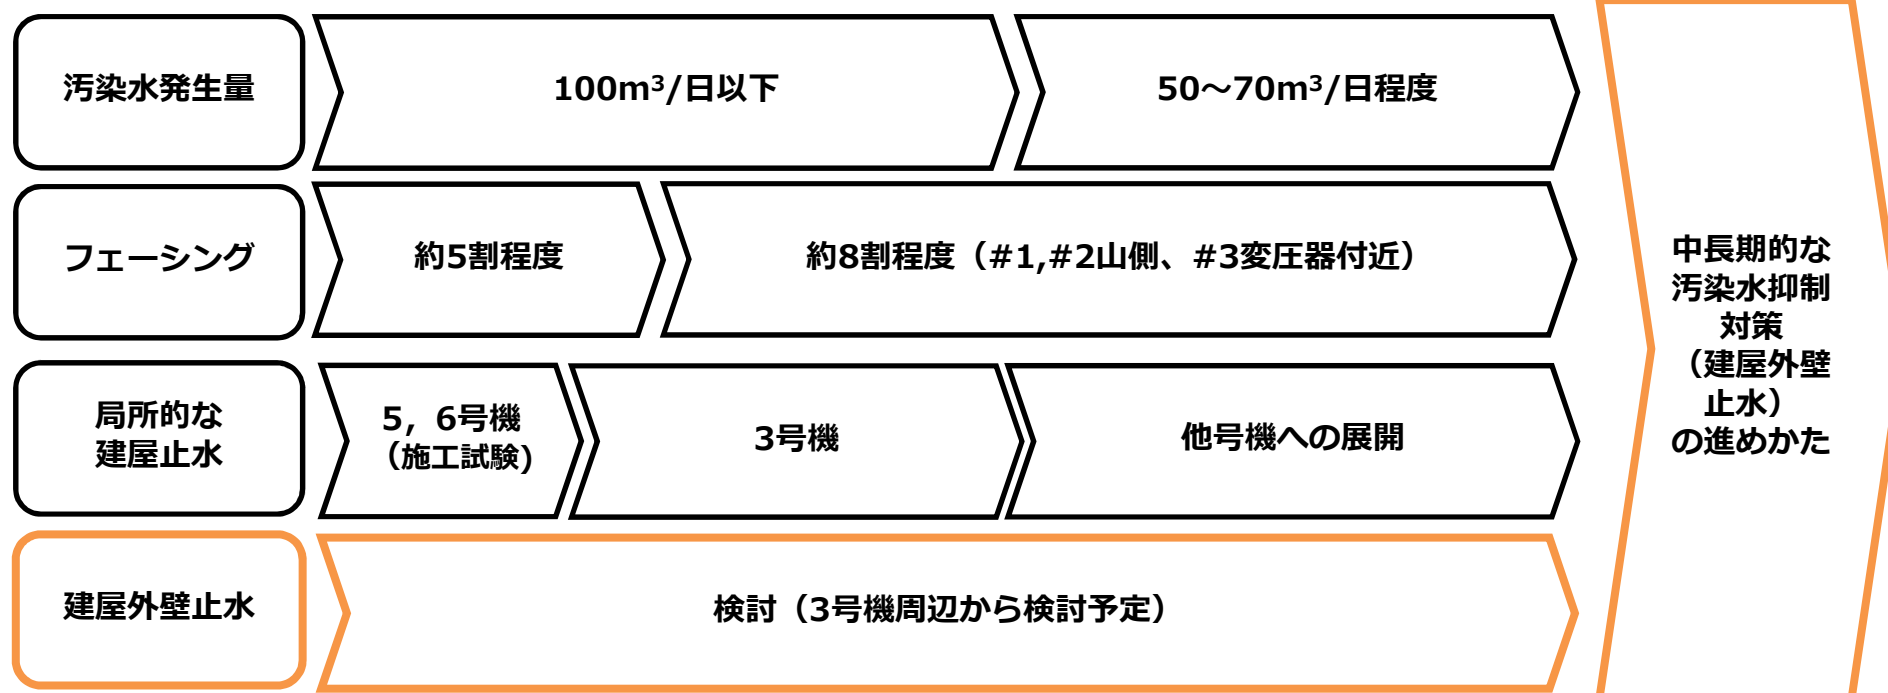
【概略工程】 2022年度

- 1-4号機建屋への雨水・地下水流入の抑制については、建屋滞留水水位及び地下水位を低位に保ち、屋根などの開口部を補修してきている。地下水位を低位に保つためにサブドレン及び陸側遮水壁・フェーシングを行っている。
- 地下水位管理だけでなく、建屋外壁の止水性を向上させる対策で、更なる建屋への流入量抑制を目指していく一つとして局所的な建屋止水も行っていく予定である。
- 中長期的な建屋流入量の抑制対策については、局所的な建屋止水と並行して、建屋外壁の止水性を更に向上させる方策の検討を行い、それらの工法の組み合わせを含めて2028年度までに準備していく。
- 局所的な建屋止水の効果及び建屋外壁止水の検討結果や、建屋周辺の燃料デブリ取り出しなどの廃炉作業の状況も踏まえて、2028年度までに中長期的な汚染水抑制対策（建屋外壁止水）の進め方を具体化していく。

海側対策の工程は今後検討

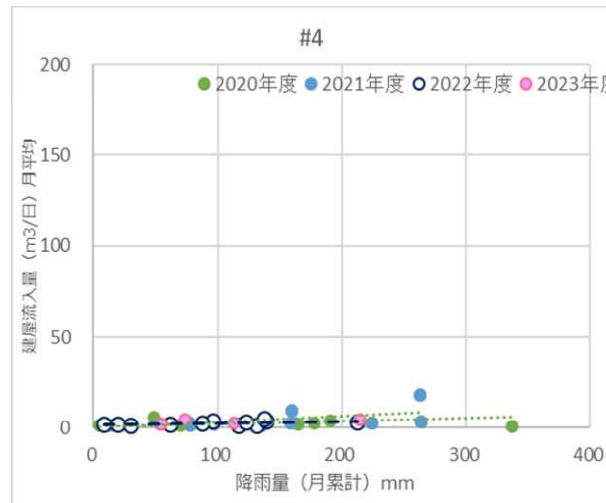
1-11. 建屋流入量（号機別）と降雨量との関係

- 2号機：同程度の降雨で約10m³/日減少。2号機燃料取り出し構台の基礎地盤改良や構台構築に付随するフェーシングの効果と想定。
- 3号機：同程度の降雨量で約20m³/日減少、周辺のフェーシングを含む雨水排水対策の継続や、陸側遮水壁横断構造物（3号主変機連絡ダクト開閉所側）の一部閉塞工事等の効果と想定。

2021年度：9m³/日、2022年度：2m³/日

2021年度：36m³/日、2022年度：24m³/日

2021年度：61m³/日、2022年度：31m³/日

2021年度：4m³/日、2022年度：3m³/日

- ✓ 地下水：切片の値
- ✓ その他（雨水等）：勾配×降水量

●各号機毎の建屋流入量は、公表値（週報値）とは試算に用いた計器が異なるため各建屋の合計値と週報値は合致しない状況である。

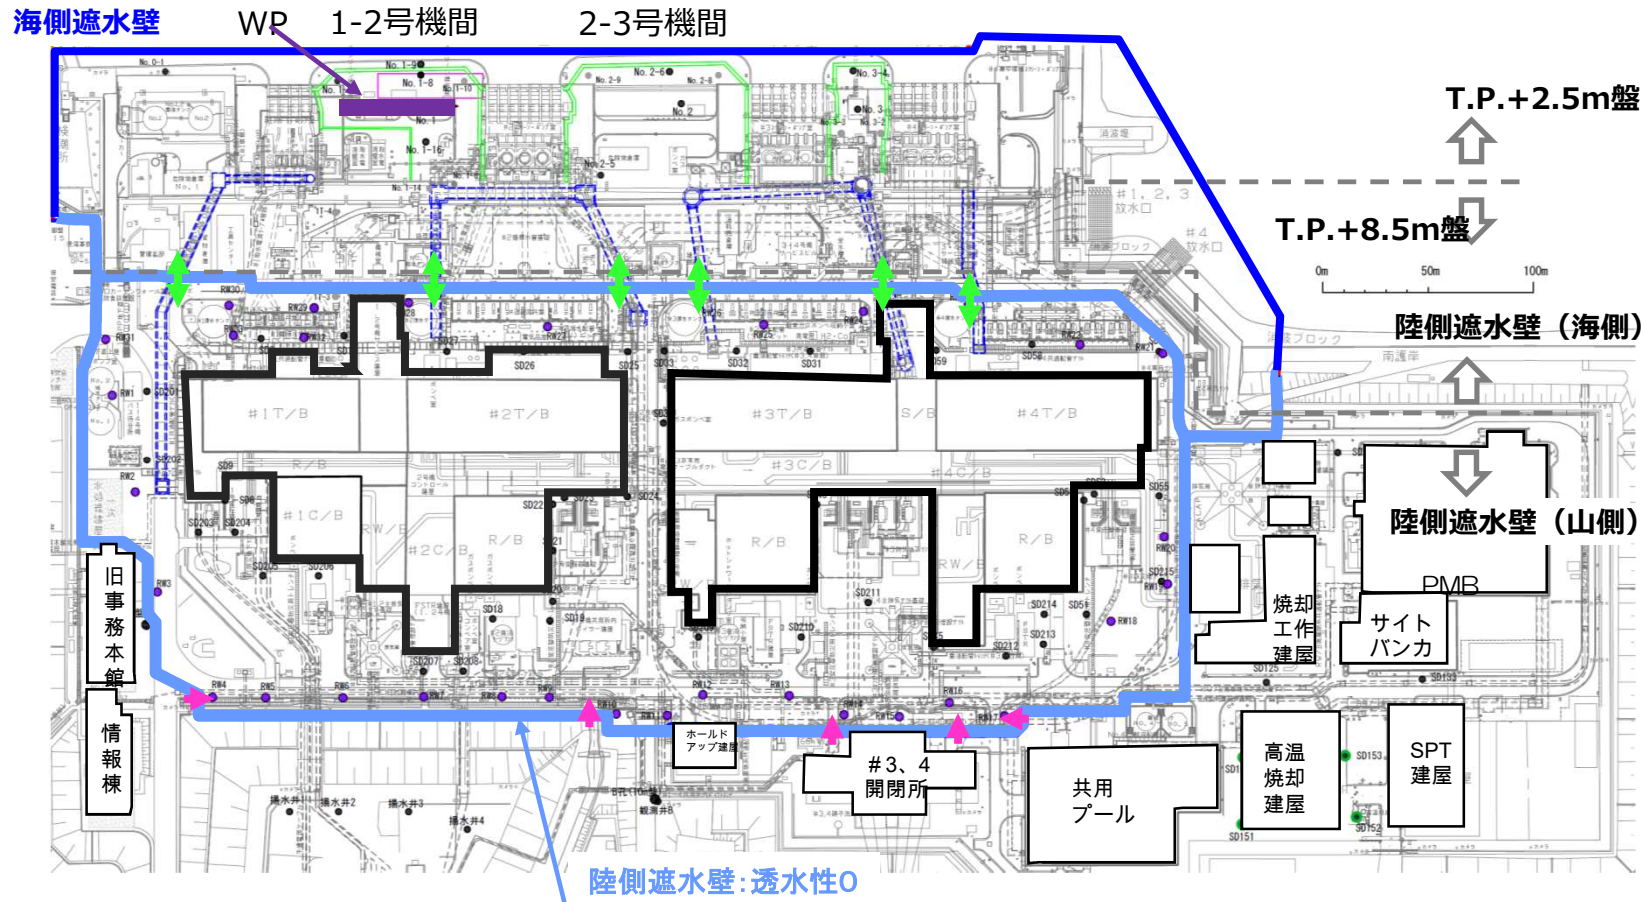
解析条件					
	海側遮水壁	サブドレン (水位)	陸側遮水壁	陸側遮水壁横断部 (地下水流)	建屋止水
建屋止水	○	○ TP-0.2m	凍土+横断部：山、海側 (透水性：0)		実施※3

※3：再現モデルの1/100
(ギャップ止水構外試験結果)

□ 建屋外壁止水

- ↕ 陸側遮水壁横断部 (海側：横断モデルで反映) (#1~4海水配管トレンチ)
- ↕ 陸側遮水壁横断部 (山側：横断モデルで反映) (K排水路、#3,4主変機ダクト)

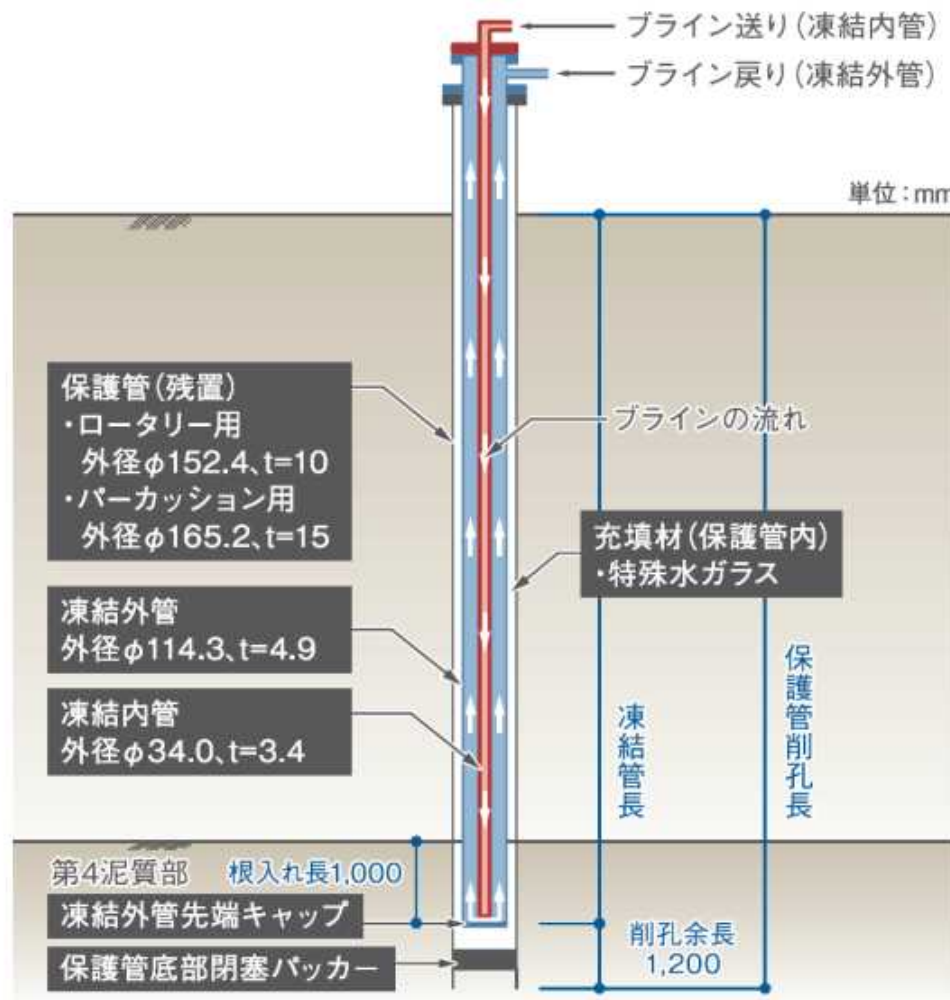
【参考】凍結管（三重管）について

- 陸側遮水壁の凍結管は全て三重管（凍結内管、凍結外管、保護管）で設置しており、保護管を残置して、凍結管は交換することが可能な構造である。
- 従来ラインの漏洩が確認されているのは、地上部の配管周辺であり、地中部の凍結管の経年的な劣化で交換した実績は、2023年時点で発生していない状況である。

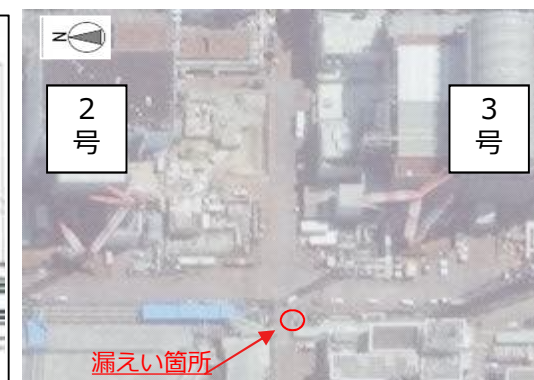
カップリングジョイント

- 2022年2月にブライン供給配管にて発生したブライン漏えいに伴い、発生原因の調査および今後の予防保全について報告する。
- 漏えい箇所であるブライン供給配管（本管）のカップリングジョイント部については、従前の保全方式を事後保全としていたため、今回の漏えい原因の調査結果を踏まえ、予防保全方法を今後確立し、同様のジョイント部458箇所に対して水平展開を行う。

- 2022年2月15日ブライン供給配管へ新設した電動弁の試運転時に2,3号機山側のブライン供給配管（送り側6BLKH1-2）のカップリングジョイント部から漏えいを確認した。（漏えい量は約47m³）
- 漏えいの影響による凍結管温度の上昇や建屋への地下水流入量に変化なし。
- 2022年4月にカップリングジョイントの交換、新ブライン補給を行い復旧済み。

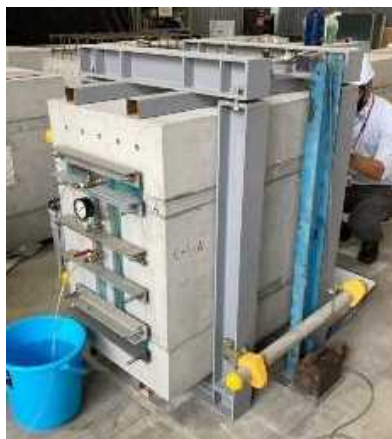
写真1 加圧試験状況

①材料透水試験：止水性の確認

止水幅：10cm以上
 材料：モルタル
 ブタジエン（変形追従）
 止水性：1/100以上

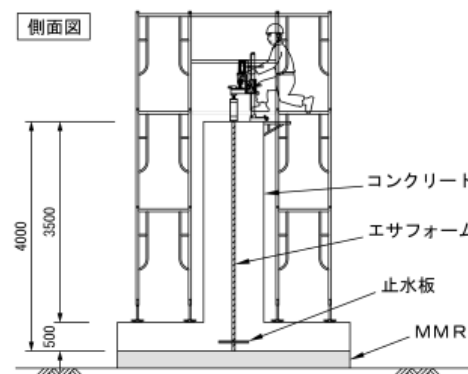
図1 削孔試験イメージ図

②削孔試験：削孔可否及び孔曲がりの確認

下記削孔精度確認
 （削孔長：3.5m）
 孔曲がり：1%未満
 止水幅：10cm以上
 （コアビット、ノンコアビットの特徴確認：削孔速度、壁面仕上がりにより、組み合わせ確認済み）

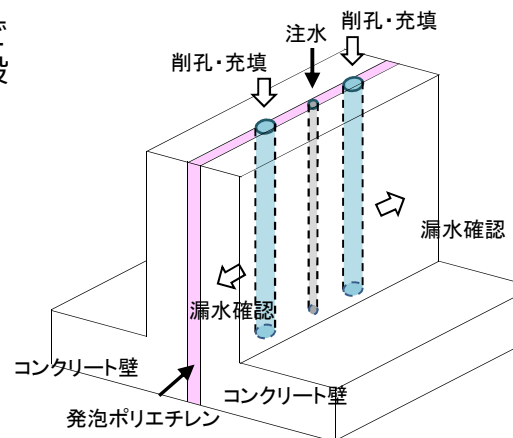
④総合止水試験：模擬試験体により、打設管理の確認

削孔：コアビット
 (Φ110mm)
 止水材：モルタル

- 確認事項
 - ・止水材の打設面の管理
 - ・注水孔からの注水量の低減率0.1%以下
