# 福島第一原子力発電所の 燃料取り出しに向けた取組等について

2018年5月22日

東京電力ホールディングス株式会社

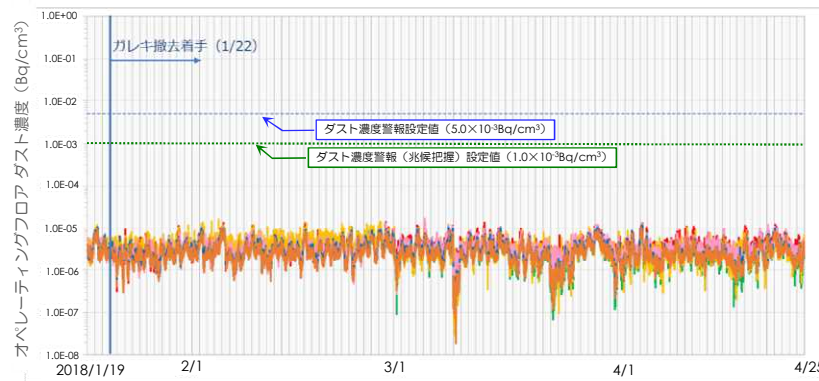
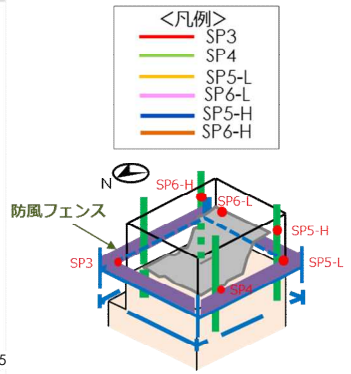
<1-6. オペレーティングフロアの各測定箇所における空気中の放射性物質 (ダスト) 濃度>

- 瓦礫撤去作業着手後のオペレーティングフロア上の空気中放射性物質濃度は、ダスト濃度警報設定値に対して、低い値で推移しています。

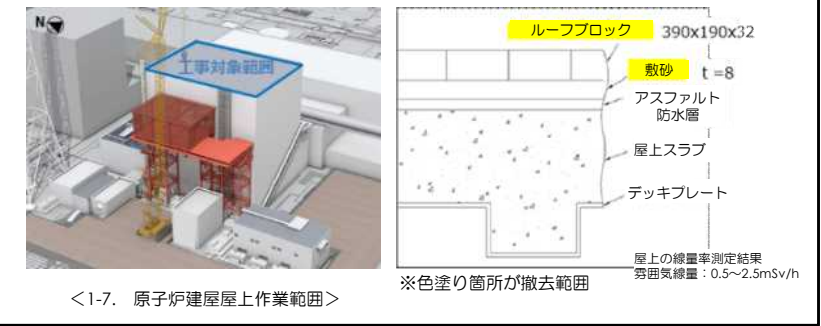
- 遠隔重機による原子炉建屋屋上の屋根保護層（ルーフブロック、敷砂）の撤去作業を2018年5月11日に完了しました。

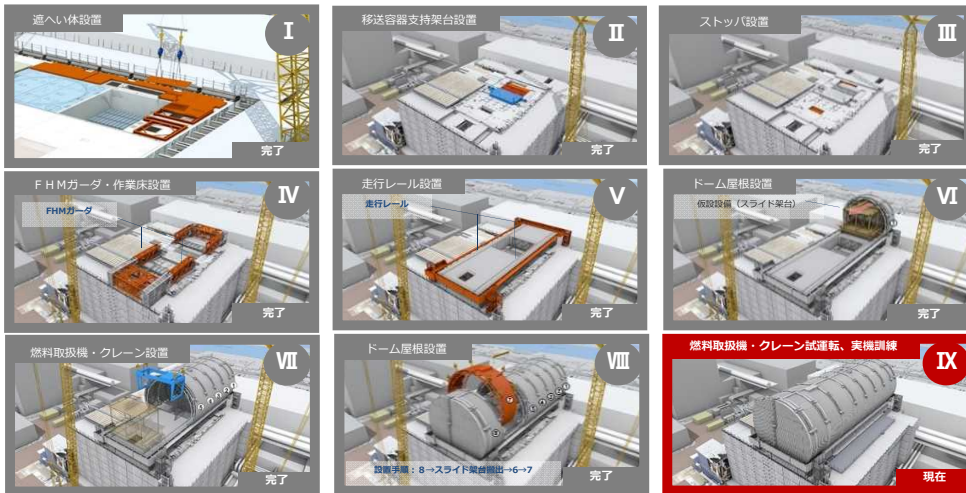
<1-12. 燃料取り出し用カバー等設置の作業ステップ>

- 燃料取り出し用カバー等設置の作業ステップのうち、「ドーム屋根設置」が2018年2月23日に完了しました。
- 燃料取扱機・クレーンの試運転を3月15日より実施しています。
- 2018年度中頃からの燃料取り出しに向け、試運転終了後、燃料取り出しのための構内用輸送容器を用いた実機訓練及びプール内の小瓦礫撤去作業を行う計画です。  
(小瓦礫撤去作業は、燃料取り出し作業と並行しても行います。)

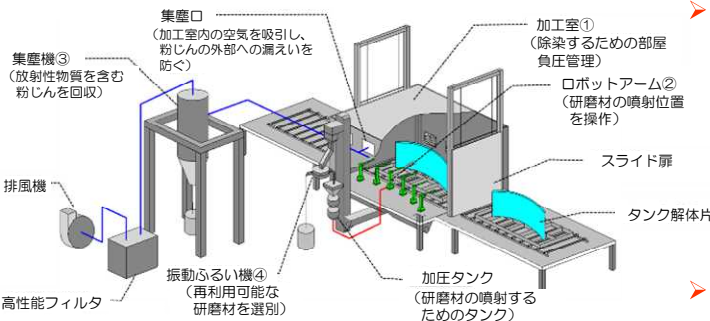
<1-27. 大型除染設備>

- 大型除染設備の概要は以下のとおりです。
- 加工室①内で、固定した除染対象物に対して、ロボットアーム②にて粒子状の研磨材を遠隔操作で自動噴射させ、放射性物質を削り取ることで除染を行います。除染作業が遠隔での自動作業となることから、作業員の被ばく低減を図ることが出来ます。
- 加工室①は負圧管理し、除染にて発生した放射性物質を含む粉じんは、集塵機③にて捕集し、容器に回収します。

- 除染で使用した研磨材は回収し、振動ふるい機④にて汚染物と分離した後、研磨材は再利用することにより、廃棄物量を低減します。また、汚染物は容器に回収します。
- 除染設備は既設建屋（大型機器点検建屋）内に配備し、設備排気口（排風機出口）でのダスト測定を行い、放射性物質濃度が告示に定められている濃度を超えていないことを確認します。

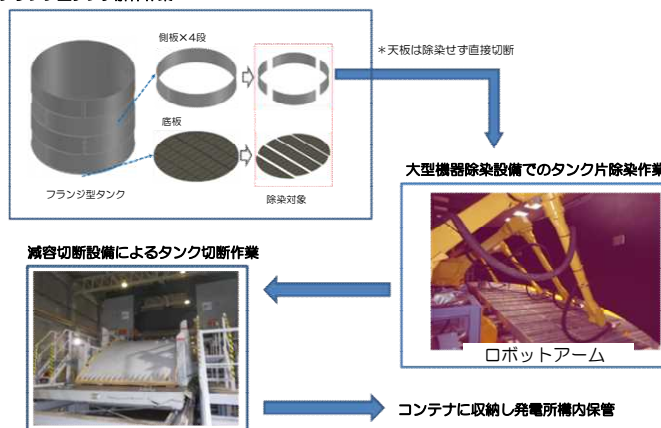
<1-28. フランジ型タンク解体片処理フロー>

- フランジ型タンク解体作業にて発生するタンク解体片を大型機器除染設備にて除染した後、別の既設建屋に設置されている切断設備にて細分化し、コンテナに収納して発電所構内に保管管理します。
- これにより、廃棄物の線量低減と、タンク片の除染作業後に切断作業を行うことによる切断作業時の作業員の被ばく低減を図ることが出来ます。

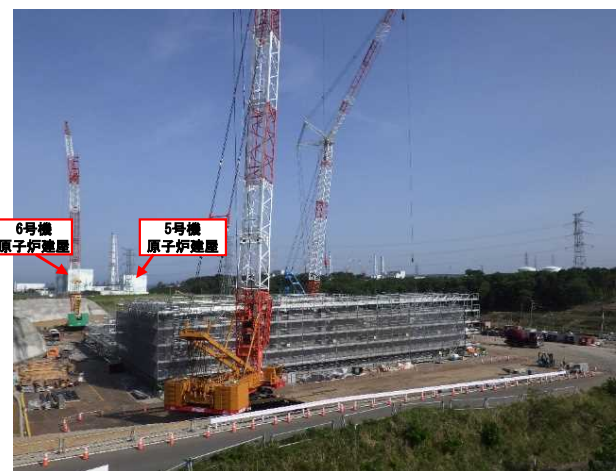
<1-29. 工事全景（敷地北西より南東方向を見る）>

- 増設雑固体廃棄物焼却設備設置工事は、2017年11月8日に本体工事を着手し、2018年4月末時点において、建物の2階の床及び壁・柱の設置工事を実施しています。

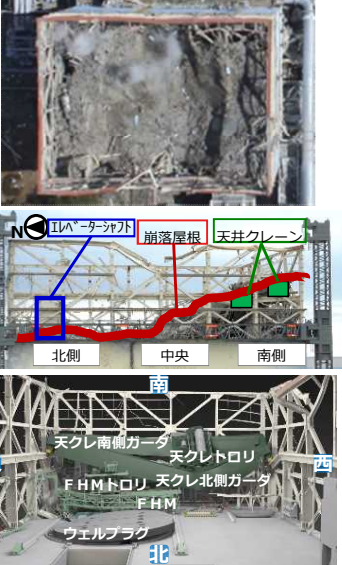
屋根スラブ 北側 中央 南側 天井クレーン 天クレ南側ガード 天クレトローリ FHMトローリ 天クレ北側ガード FHM ウェルプラグ

屋根トラス
	屋根	・北側の屋根スラブは、ホ°レーティング70A (以下、オペフロ) 上に、南側は天井クレーン (以下、天クレ) 上に落下。屋根トラスはつながった状態	・水素爆発は起こっておらず、建屋に損傷は無い	・屋根スラブは砕けオペフロ上に落下 ・屋根トラスは変形し、オペフロ上に落下	・屋根スラブは砕けオペフロ上に落下 ・屋根トラスは変形しつながった状態
	壁	・壁パネルが吹き飛んだ状態		・吹き飛んだ状態	・一部吹き飛んだ状態
	設備	・使用済燃料プール (以下、SFP) 上に天クレ、燃料取扱機 (以下、FHM) が存在 ・天クレは落下していない (一部変形、トローリが傾斜) ・FHMは落下していない (脚部が一部変形)		・天クレはオペフロ上に落下 ・FHMはSFP内に落下	・天クレは落下していない (レールから外れてない) ・FHMは落下していない
