福島第一原子力
発電所廃炉作業
取組みに関する
ご報告

2018.09.03

福島第一原子力発電所廃炉作業の概要

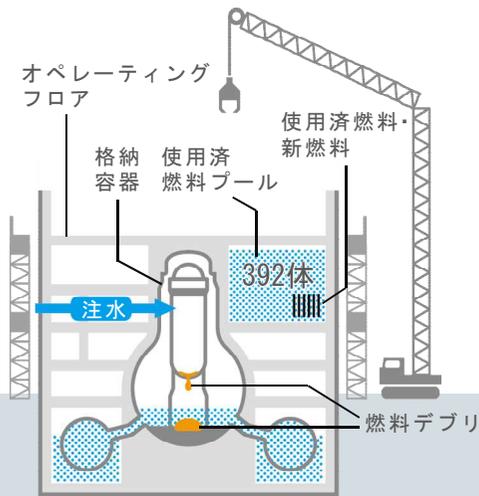
1号機

使用済燃料プールからの燃料の取り出しに向けて、オペレーティングフロアのがれき撤去作業などを進めています。また、燃料デブリ取り出しに向けて、追加の格納容器内部調査及びその分析を進めています。

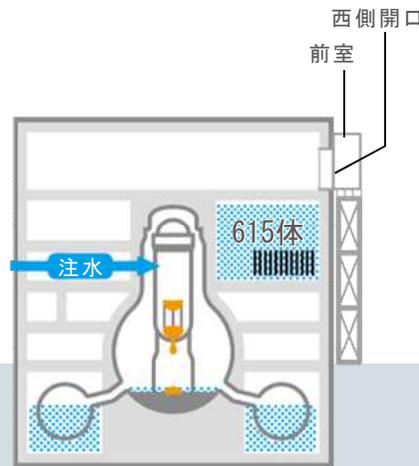
2号機

使用済燃料プールからの燃料の取り出しに向けて、建屋西側に開口を設置。オペレーティングフロアの調査を開始しました。また、燃料デブリ取り出しに向けて、追加の格納容器内部調査及びその分析を進めています。

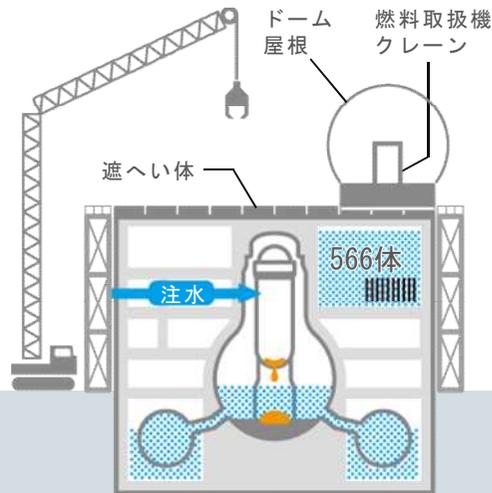
3号機

燃料取扱機など使用済燃料プールからの燃料の取り出しに向けた設備の設置が完了。燃料取扱機・クレーンの試運転を進めています。また、燃料デブリ取り出しに向けて、追加の格納容器内部調査の必要性を検討しています。

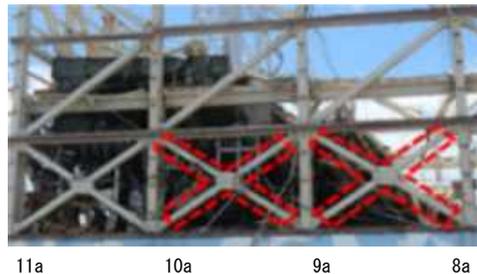
▶ Xブレース (X字型の補強鉄骨) を撤去

使用済燃料プールの保護等の作業に支障となるため、Xブレースの一部(東面2箇所、西面1箇所、南面1箇所)の撤去作業を行います。また、Xブレース撤去作業時に一部の防風フェンス及び散水ノズルユニットが支障となるため、一時的に取り外し、作業完了後復旧する予定です。なお、防風フェンスは、ダスト飛散リスクのさらなる低減を目的に設置しております。その他の飛散抑制対策により、一時的に取り外したとしてもダストの飛散は抑制できると判断しています。

オペレーティングフロア南側のがれき撤去作業にあたり、使用済燃料プールの保護に向けた、Xブレース (X字型の補強鉄骨) 撤去作業の準備を進めています。この3ヵ月では、作業手順の精査や遠隔操作のための訓練を進めています。

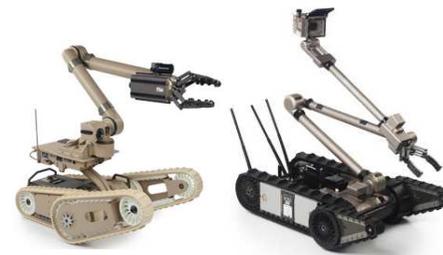
Kobra

調査は、過去の調査や作業等で実績のある、ロボットを遠隔操作することで行われました。

主な役割
・調査全般

Packbot

主な役割
・Kobraの作業監視
・作業補助

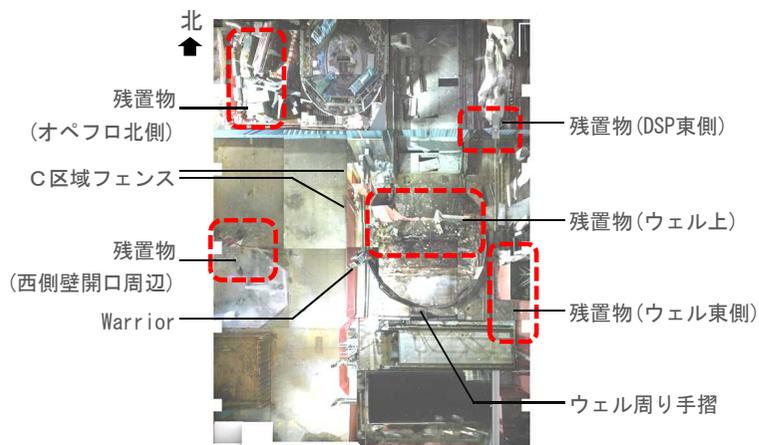
全域調査に向けて、支障となるオペレーティングフロア内の残置物を遠隔操作可能な重機やロボットで移動させる作業を開始しました。

【主な移動・片付け対象物】

- ・ C区域フェンス
- ・ ウェル周り手摺
- ・ Warrior
- ・ その他残置物

※Warrior：2014年3月に調査用機器や、測定の干渉となるフェンス等の移動のために投入されたロボット。
作業途中にバランスを崩し、半転倒状態となり、残置されたままになっている。

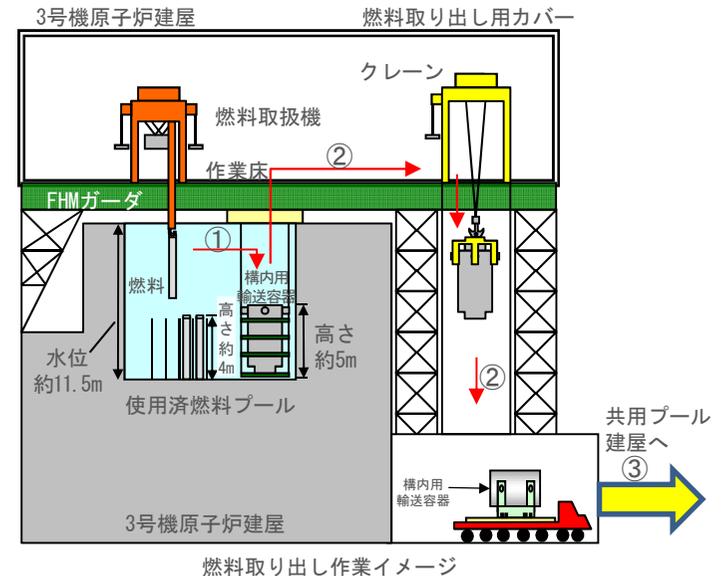
燃料取り出し作業については、以下の手順での実施を想定しています。
なお、燃料取扱機、クレーンの操作は遠隔にて実施します。

▶ 燃料取り出し作業手順

- ① 燃料取扱機にて、使用済燃料プール内に保管されている燃料を1体ずつ水中で構内用輸送容器に移動します。
輸送容器に7体（収納体数）の燃料を収納後、一次蓋を締め付け、容器表面を洗浄します。
- ② クレーンにて、専用の吊具を用いて輸送容器を作業床の高さより上まで吊り上げた後、吹き抜け状のハッチから約30m下の地上へ吊り下ろし、二次蓋を取り付けます。
- ③ 構内輸送専用車両に積載し、共用プール建屋へ移送します。

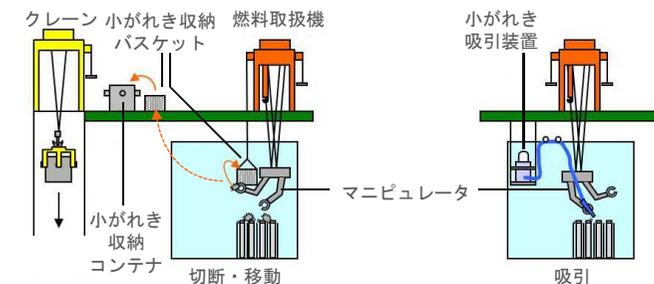
小がれき撤去作業のイメージ

燃料上部にある小がれきは、マニピュレータやカッター、つかみ具等のツールを用いて吸引、把持、切断等により撤去します。

撤去した小がれきは収納バスケット・コンテナに収納し、構内にて保管します。

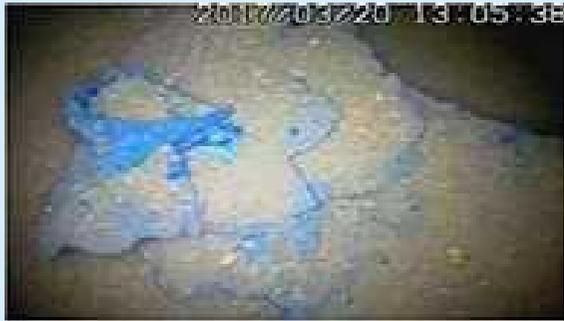
1号機調査装置

- ▶ 炉心域に燃料デブリの大きな塊はなし。

- ▶ ペDESTAL外側は大きな損傷はみられない。また、底部、配管等に堆積物を確認。

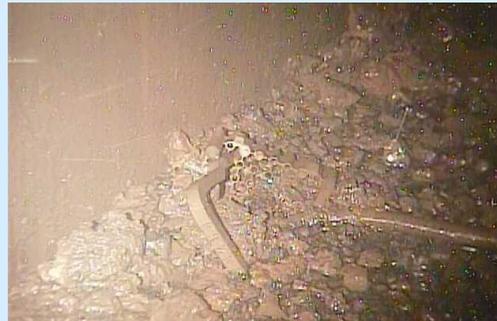
2号機調査装置

- ▶ 原子炉圧力容器底部に燃料デブリと考えられる高密度の物質を確認。炉心域にも燃料が一部存在している可能性あり。

- ▶ ペDESTAL内底部全体に堆積物を確認。グレーチングの脱落や燃料集合体の一部等の落下物も確認され、周辺の堆積物は燃料デブリと推定。ペDESTAL内既設構造物や壁面に大きな損傷は確認されず。

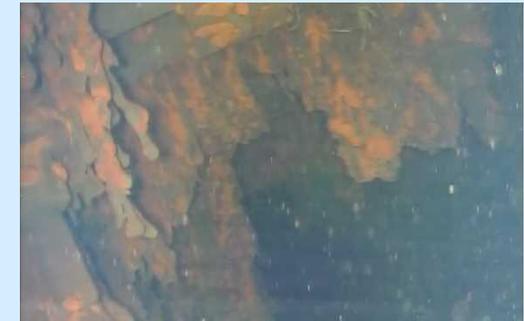
3号機調査装置

- ▶ 炉心域に燃料デブリの大きな塊はなし。原子炉圧力容器底部には、不確かさはあるものの、一部の燃料デブリが残っている可能性あり。

- ▶ ペDESTAL内底部複数箇所に堆積物を確認。ペDESTAL内に制御棒ガイドチューブ等圧力容器内部にある構造物と推定される落下物を確認。水面の揺らぎ状況から圧力容器の底部に複数の開口があると推定。ペDESTAL内壁面に大きな損傷は確認されず。

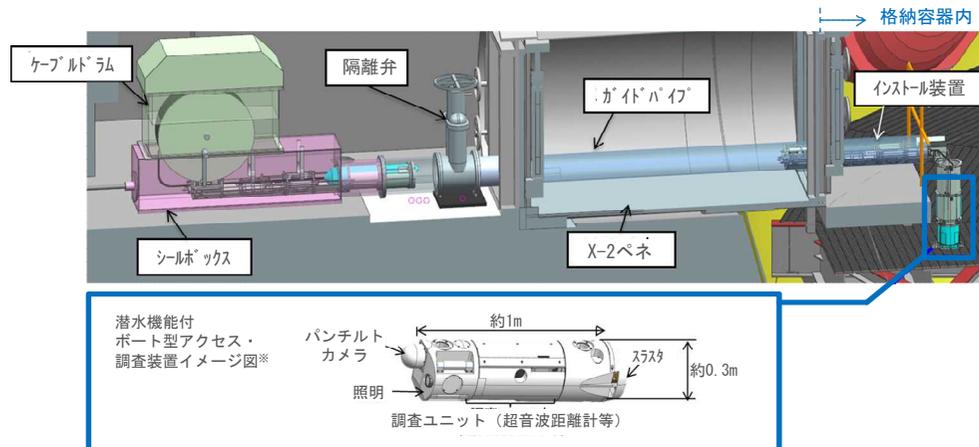
1号機X-2ペネからの格納容器内部調査のイメージ図

2017年3月の調査で確認された堆積物は水中にあるため、アクセス・調査装置は潜水機能付ポートを開発中です。X-2ペネに穴を開けて構築したアクセスルートから、調査を実施する計画です。また、従来の格納容器内部調査と同様に、作業中はダスト測定を行い、格納容器内の気体が外部に漏れ出て周辺環境へ影響を与えていないことを監視する予定です。

※パナチルトカメラ：左右方向（パン）上下方向（チルト）撮影できるカメラ

※スラスト：推進装置

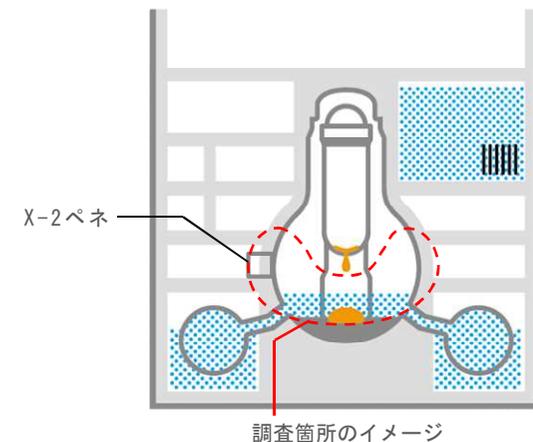
調査箇所のイメージ

※ペネ：ペネトレーション（原子炉格納容器貫通部）

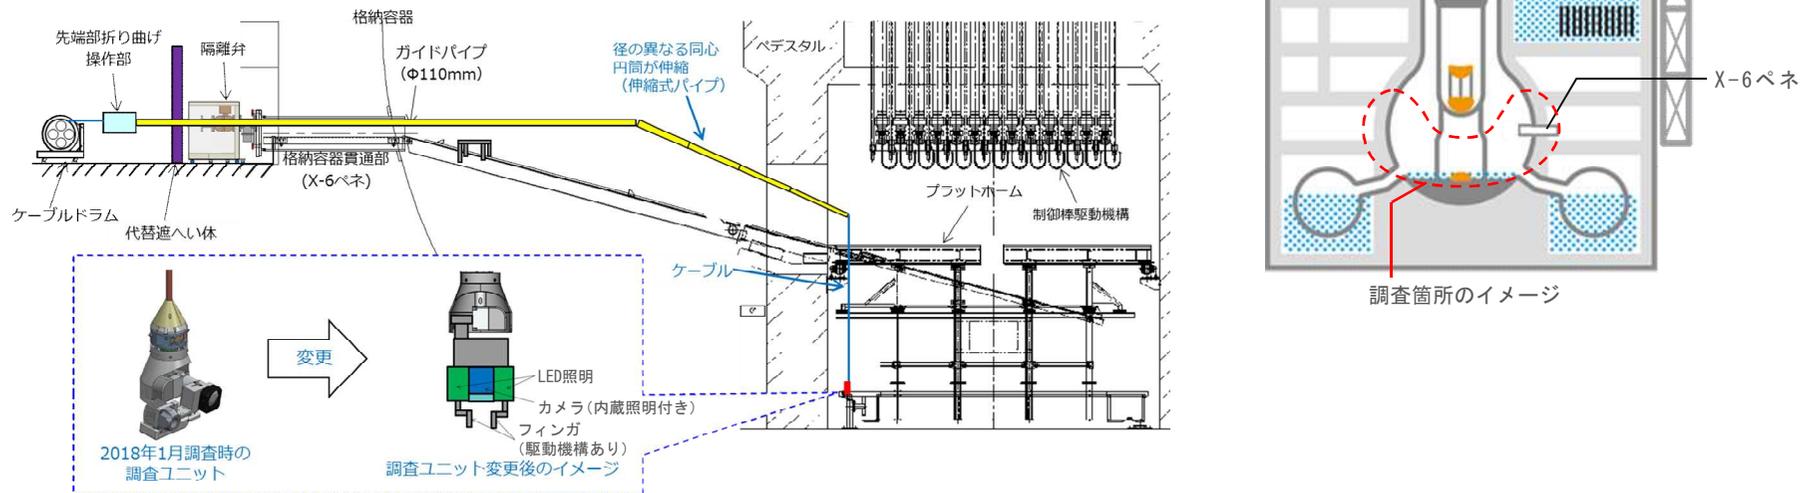
2号機ガイドパイプを用いた格納容器内部調査のイメージ図

2号機ペDESTAL底部に確認された堆積物の性状（硬さや脆さなど）は未知であるため、事前に可動性を把握することが重要です。2018年1月に使用した調査装置の先端を変更し、堆積物に機械的な力を加え、その際の挙動を確認することを検討しています。

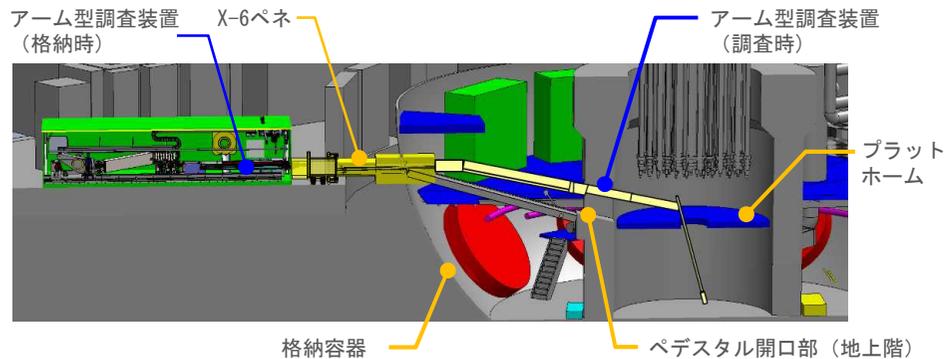
<2号機X-6ペネからの格納容器内部調査のイメージ図>

2号機格納容器内は水位が低く、またX-6ペネが使用できる状況であることから、アクセス性の向上、燃料デブリの重さ等を考慮し、アーム型のアクセス・調査装置を開発中です。X-6ペネを開放して構築したアクセスルートから、調査を2019年度より実施する計画です。アクセス・調査装置の先端には計測器等を取り付けることができるようになっており、調査内容に応じて、必要な計器等を付け替える予定です。また、従来の格納容器内部調査と同様に、作業中はダスト測定を行い、格納容器内の気体が外部に漏れ出て周辺環境へ影響を与えていないことを監視する予定です。

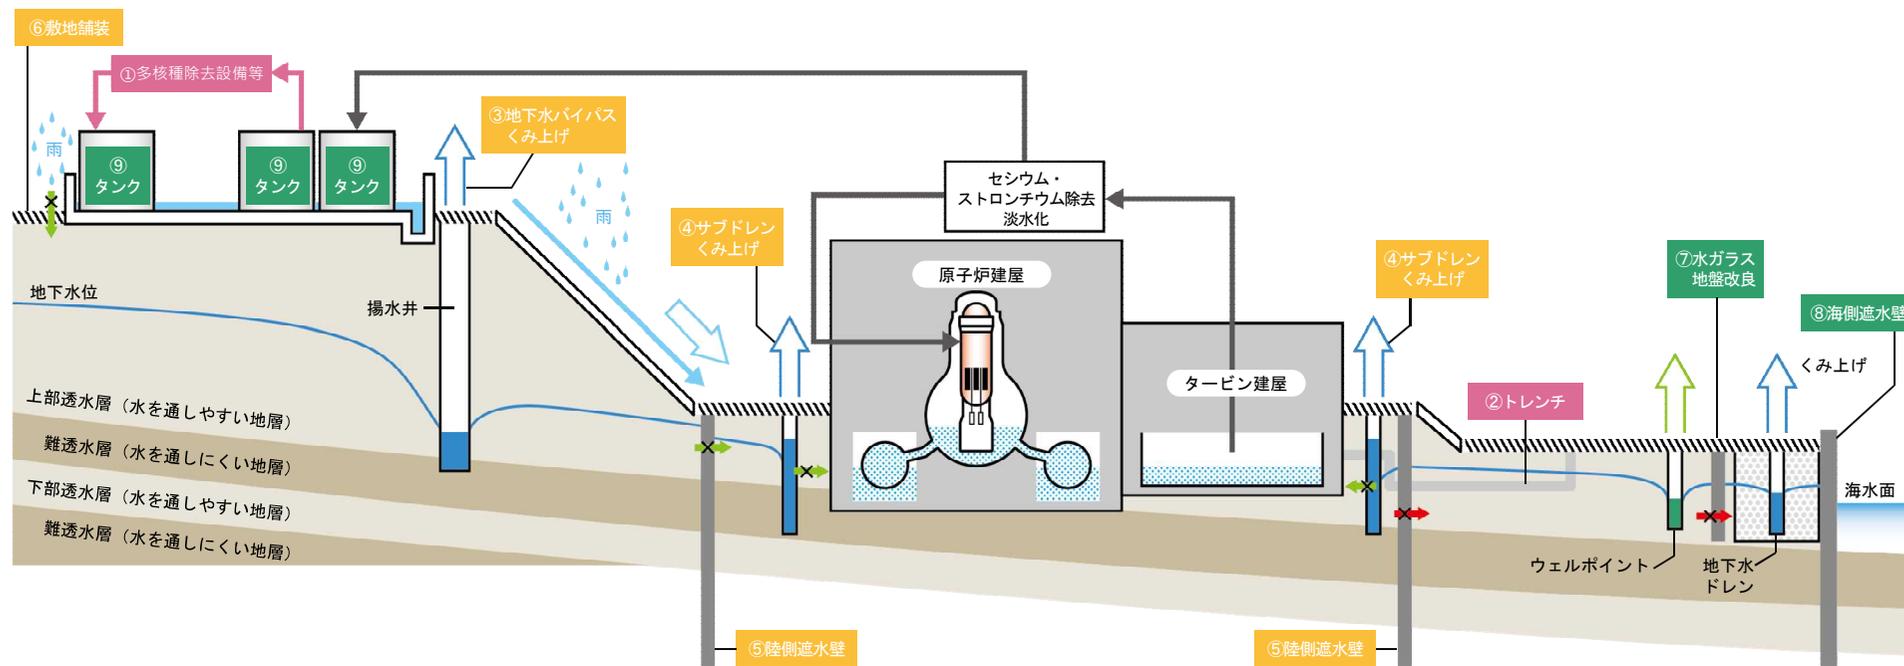
汚染水対策は、3つの基本方針に基づき、予防的・重層的対策を進めています。

- ① 多核種除去設備等による汚染水浄化
- ② トレンチ（配管などが入った地下トンネル）内の汚染水除去

- ③ 地下水バイパスによる地下水汲み上げ
- ④ 建屋近傍の井戸（サブドレン）での地下水汲み上げ
- ⑤ 凍土方式の陸側遮水壁の設置
- ⑥ 雨水の土壌浸透を抑える敷地舗装

- ⑦ 水ガラスによる地盤改良
- ⑧ 海側遮水壁の設置
- ⑨ タンクの増設（溶接型へのリプレース等）

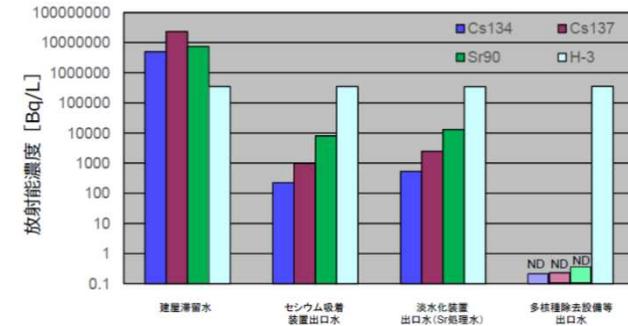
汚染水処理過程における主な核種の放射能濃度

■ 汚染水処理の効果

【補足事項】
 ・建屋滞留水：HTI建屋滞留水濃度。
 但し、H-3はセシウム吸着装置出口水濃度。
 ・セシウム吸着装置出口水：淡水化装置入口水濃度。
 ・採取日：2016.3.8
 （セシウム吸着装置出口水のSr90：2016.3.5）
 （多核種除去設備等出口水：2016.3.21）
 ・多核種除去設備等出口水：増設多核種除去設備A系濃度。
 ・検出限界値以下（ND）の場合は、検出限界値を示す。

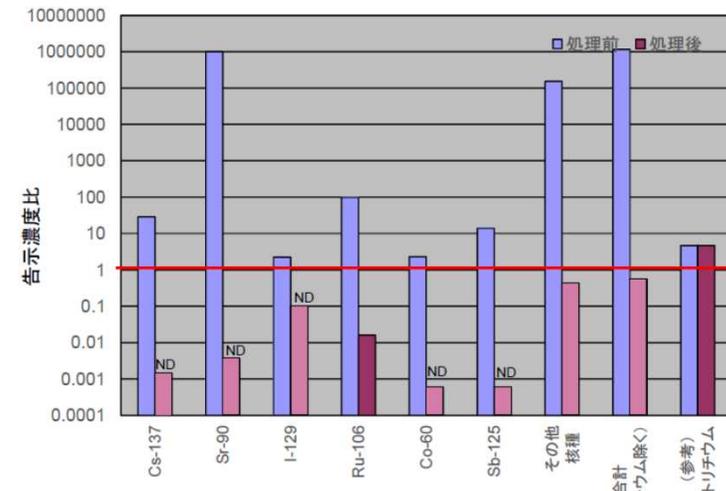
多核種除去設備等で処理した水の性状^{※2} (増設多核種除去設備A系)

【補足事項】
 ・採取日：2014.9.20～28
 （トリチウムは淡水化装置出口水（2014.10.7）の分析結果を使用。）
 ・検出限界値以下（ND）の場合は、検出限界値を使用。

※2：装置運用開始時の性能。運用に伴い処理水の濃度は一定程度の範囲で変動する。

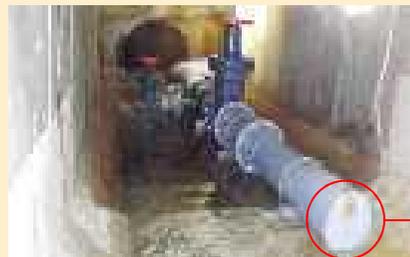
設置した逆止弁

- ▶ 台風等の大雨時に汚染水発生量が増加することに備え、トレンチの内部充填や排水路の逆止弁設置などの対策を行っています。

このため、2018年6月22日、K排水路から1号機西側排水管への逆流防止を目的に、逆止弁を設置しました。

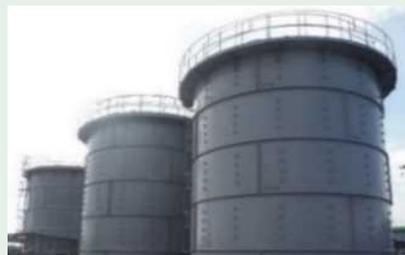
フランジ型タンク

- ▶ タンクの信頼性向上のため、フランジ型タンク（鋼材をボルト締めしたタンク）から溶接型タンクへのリプレース（撤去および設置）を順次実施しています。

タンクの信頼性向上による汚染水漏えいリスクの低減や、配置効率の改善や大型化による容量増加のため、フランジ型タンク（鋼材をボルト締めしたタンク）から溶接型タンクへのリプレース（撤去および設置）を順次実施しています。

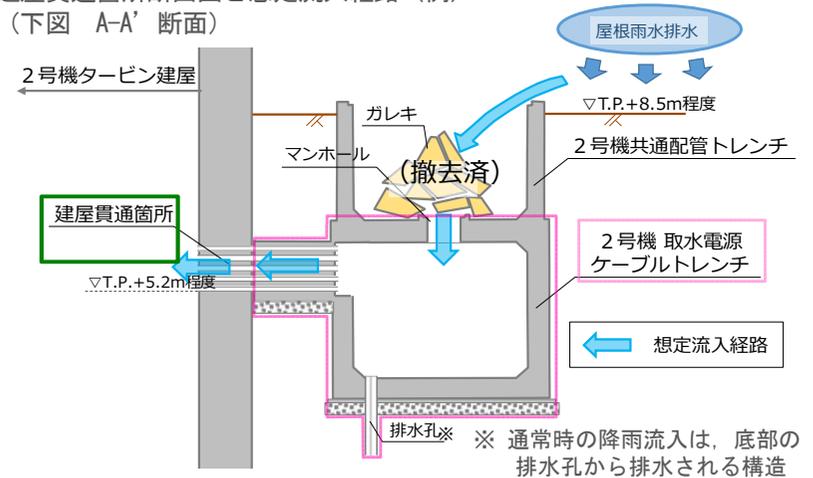
- ① 建屋近傍トレンチを介した建屋への直接流入
- ② K排水路集水柵からの排水管を介した建屋流入
- ③ 3号機タービン建屋上屋の屋根損傷部からの雨水流入量増加

■ 建屋貫通箇所断面図と想定流入経路（例）
（下図 A-A' 断面）

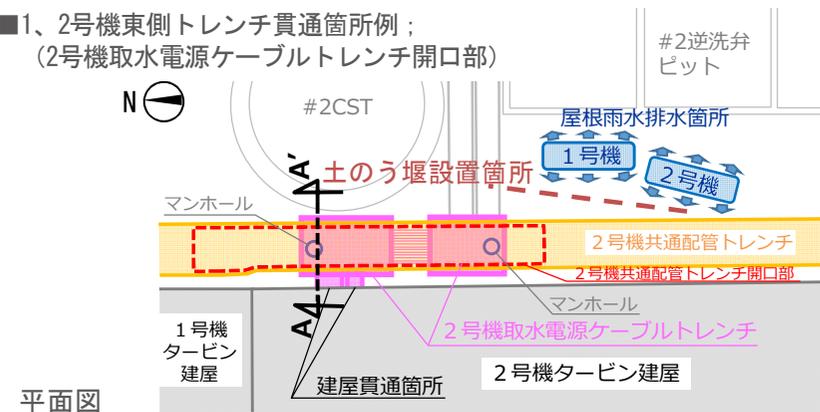
1、2号機東側に位置するトレンチについては、がれき撤去を実施し、トレンチ内部の貫通部の止水、トレンチ内部充填等を実施中（7月中旬着手、9月下旬完了予定）。作業完了までの応急対策として、1、2号機東側トレンチのうち、2号機取水電源ケーブルトレンチ開口部付近に土のう堰設置しました。

■ 1、2号機東側トレンチ貫通箇所例；
（2号機取水電源ケーブルトレンチ開口部）

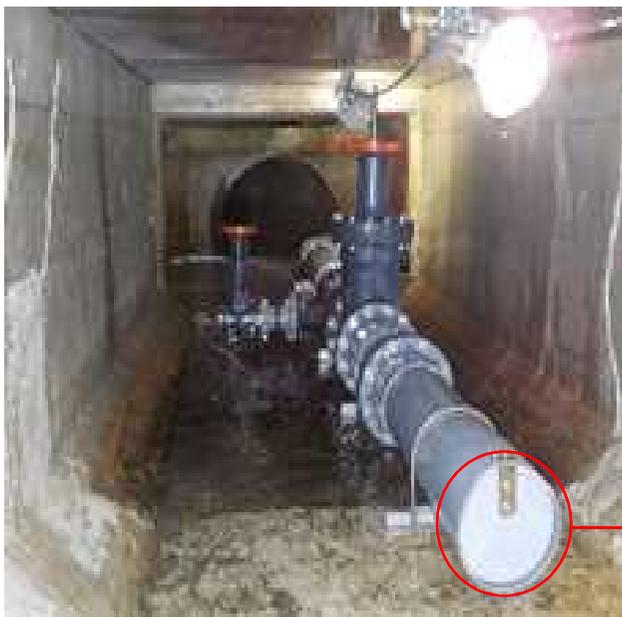
逆止弁

▶ ② K排水路集水枡からの排水管を介した建屋流入

2018年2月の降雨がない時期に建屋流入量が増加した要因として、K排水路補修作業による水位上昇により、K排水路集水枡から排水路を逆流したことが想定されました。

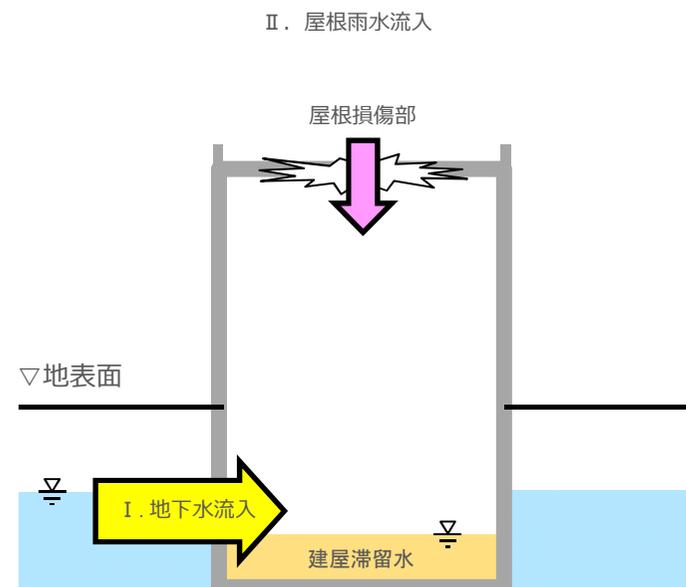
▶ ③ 3号機タービン建屋上屋の屋根損傷部からの雨水流入

通常時は排水できているルーフトレンが、大雨時に排水しきれず、屋根の破損部から建屋へ流入していると想定されています。対策の準備工事を10月に着手予定です。（工事内容は現在検討中）

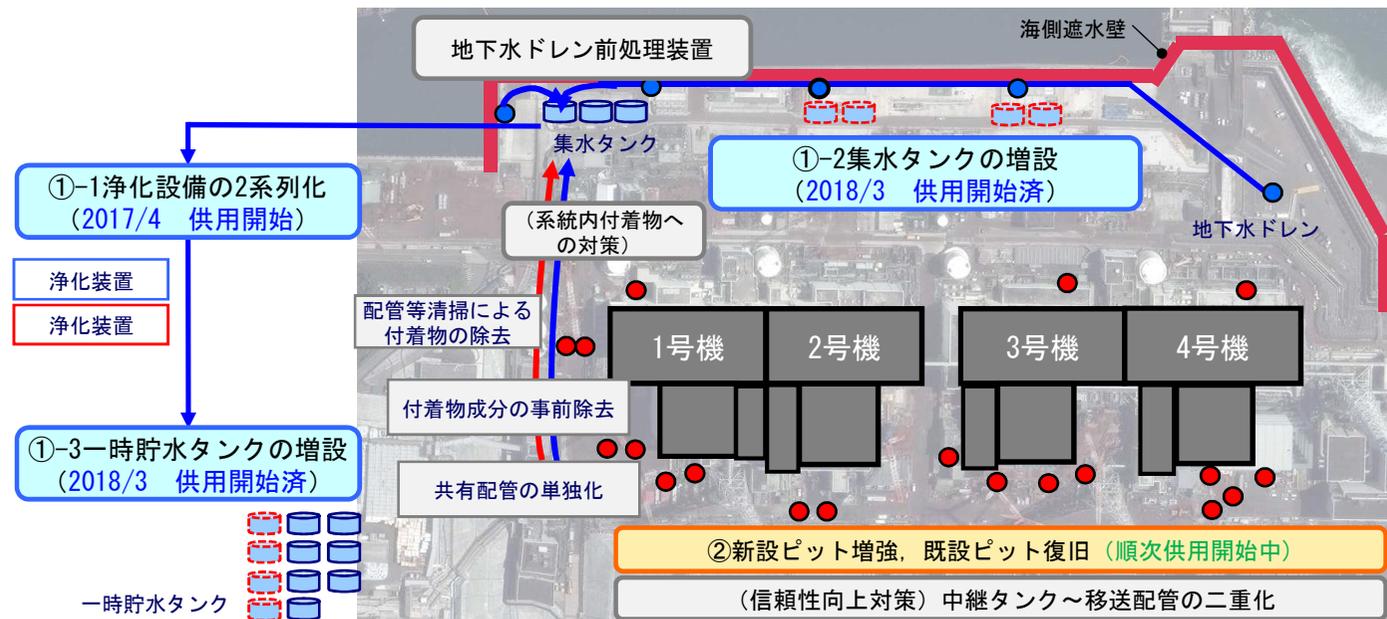
サブドレン他水処理施設の強化

サブドレンの安定稼働に向けて信頼性向上対策を実施しています。

- ①系統処理能力向上対策() 昨年台風時期900m³/日 ⇒ 1,500m³/日に増強(完了)
- ②くみ上げ能力向上対策() 大雨時の地下水位上昇の緩和・早期解消(順次供用開始中)
- ③上記以外の対策() ピットおよび配管等の清掃による停止頻度の低減

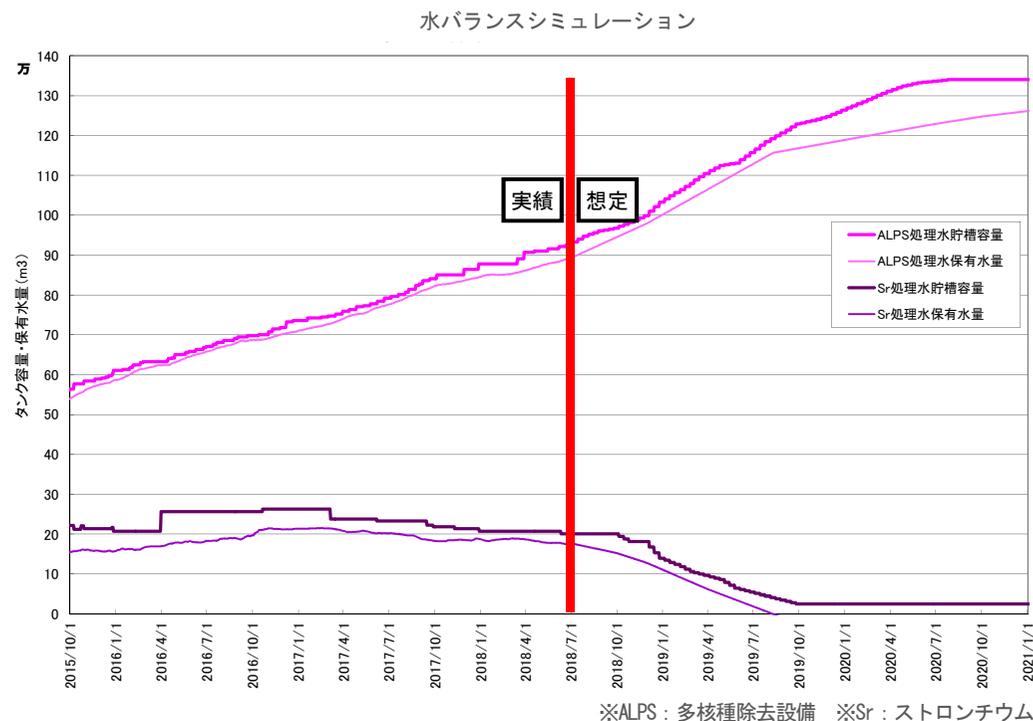
タンクのリプレース

1～4号機建屋滞留水の処理水を貯留しているフランジ型タンクについては、ストロンチウム処理水※¹を先行して処理しています。多核種除去設備による浄化処理完了※²時期が2018年10月から11月に変更となりましたが、当初の予定通り、2018年度中には全ての処理水※³が溶接型タンクに貯留される予定です。

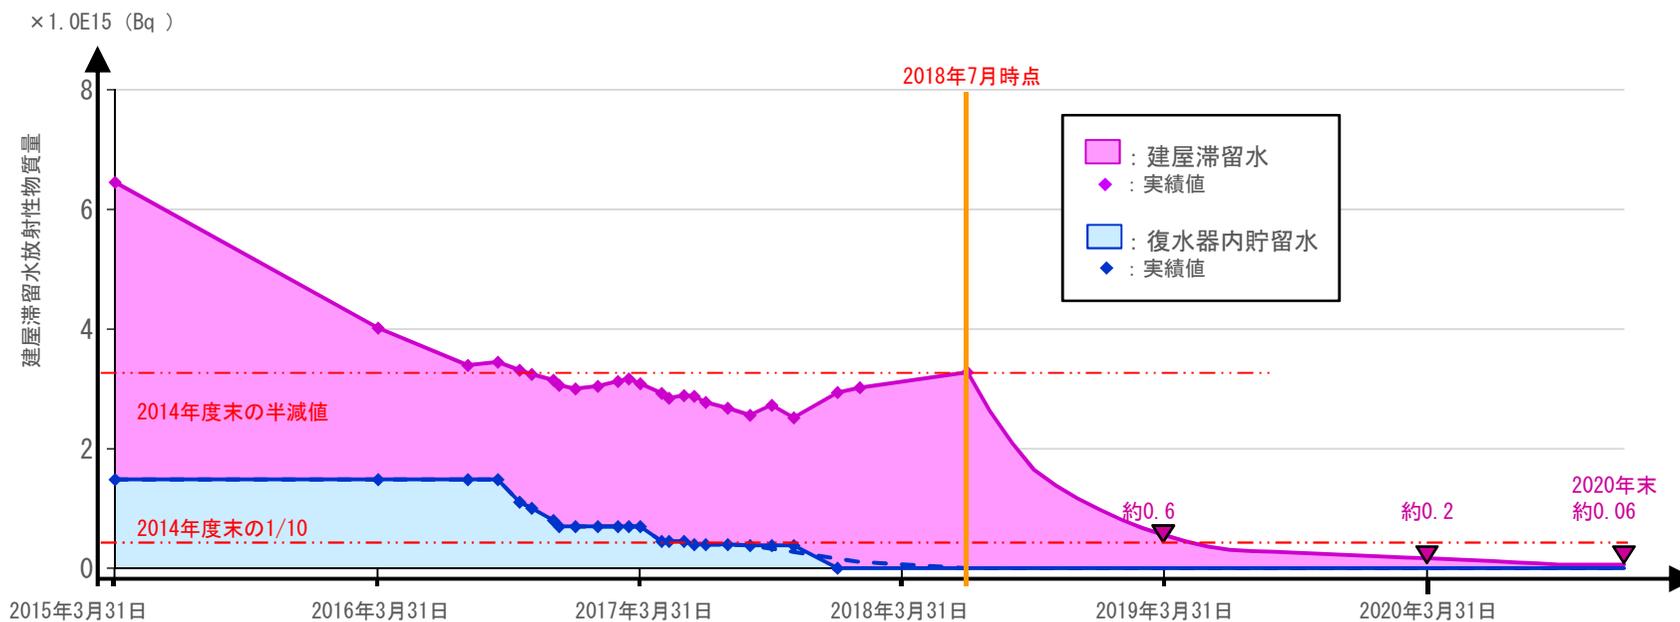
建屋滞留水放射性物質量の推移

建屋内滞留水の放射性物質の除去

建屋内滞留水が外に漏れ出すリスクの低減を目的に、建屋内滞留水の中の放射性物質の量を2014年度末の半分程度以下まで減少させました。

2018年度内に、2014年度末の1/10程度まで減少させる予定です。

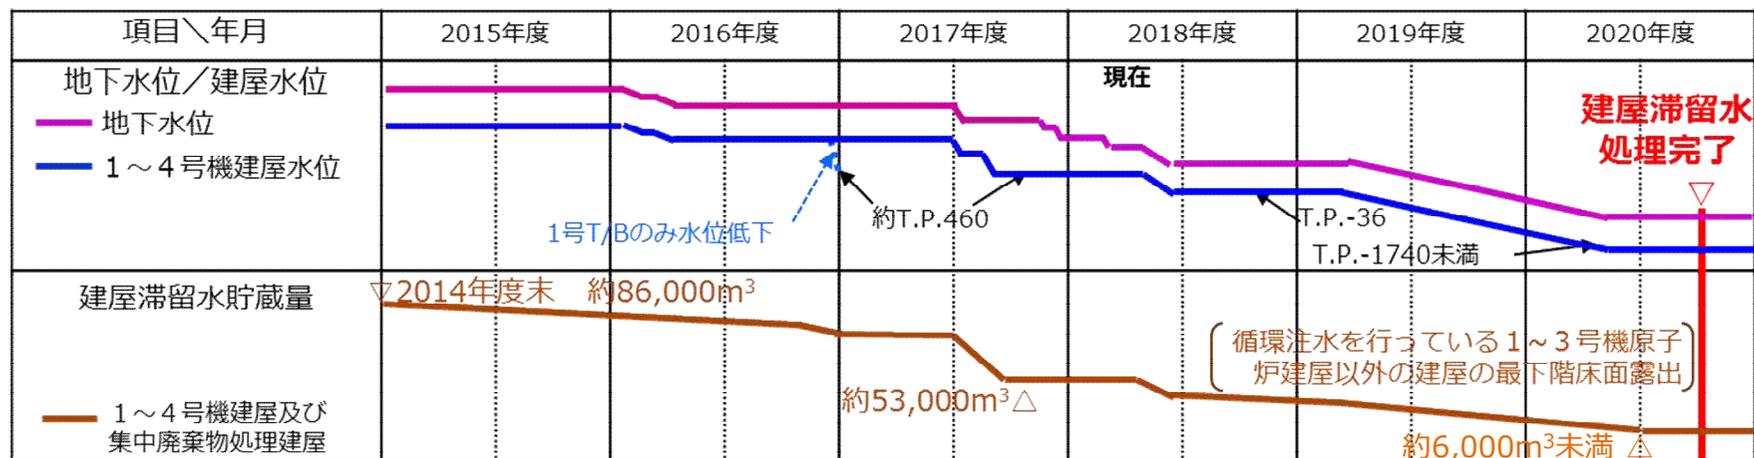
滞留水貯蔵量の低減

水中ポンプによる滞留水の汲み上げにより、建屋内の水位を低下させました。

滞留水処理の完了に向けた取組みとして、サブドレンや陸側遮水壁、敷地舗装等の効果による地下水位低下に合わせ、建屋内水位を下げています。

循環注水を行っている1～3号機については、タービン建屋等を切り離れた循環注水システムを構築した上で、原子炉建屋の水位低下等により原子炉建屋から他の建屋へ滞留水が流出しない状況を構築する予定です。

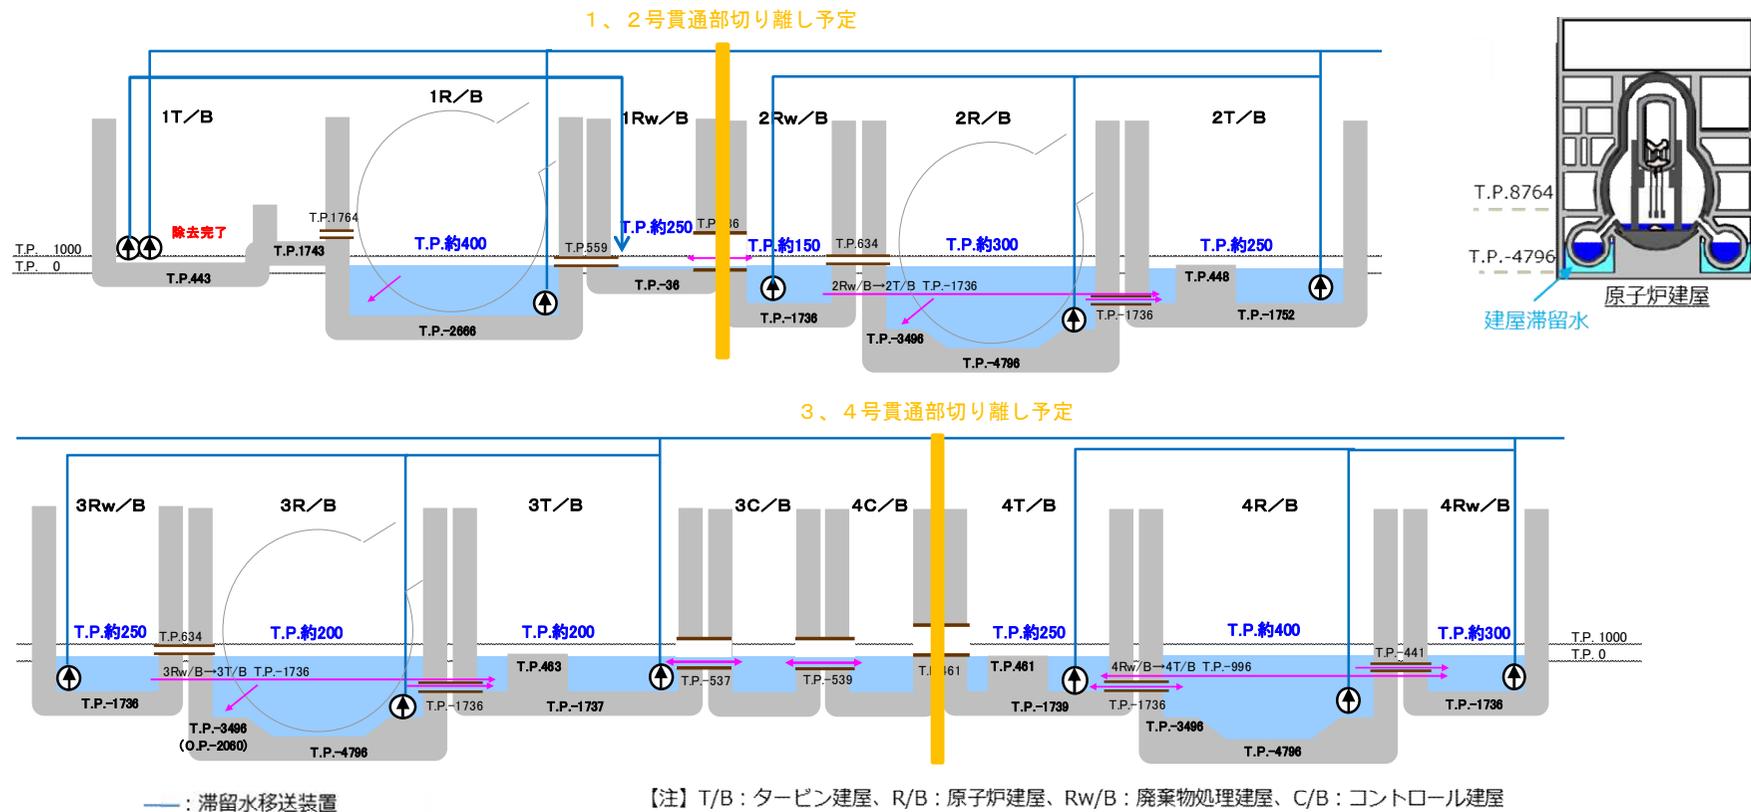
滞留水貯蔵量の低減

2020年内に原子炉建屋から他の建屋へ滞留水が流出しない状況を構築するため、現在各建屋の水位を下げている。2018年内には、1、2号機間及び3、4号機間の連通路を切り離すことができる予定です。

※1号機Rw/Bは地下階の連絡通路で2号機Rw/Bに繋がっていることを確認しており、2号機Rw/Bに設置した滞留水移送ポンプで建屋滞留水水位を下げることによって、1号機Rw/Bの床面を露出させる計画です。

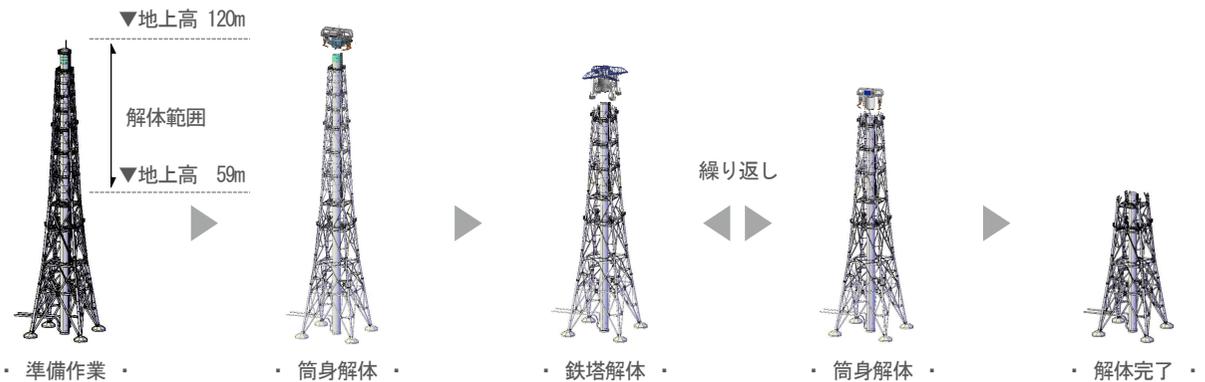
機排気筒解体作業の概要

解体作業は、作業員の被ばく低減を重視し、遠隔操作が可能な筒身解体装置と鉄塔解体装置を使用し、作業を無人化して行います。

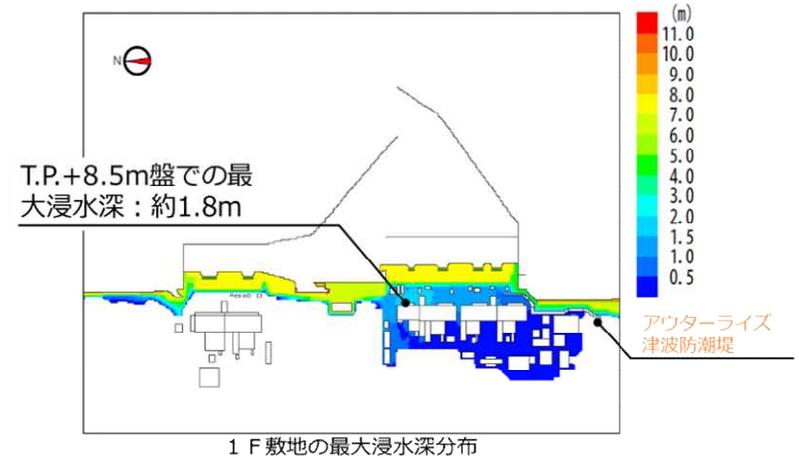
[津波による浸水]

千島海溝沿いの地震は、日本海溝北部（三陸沖北部）との連動も考えられるため、3.11津波よりも小さいものの、大きな津波が1Fに押寄せ、最大で1、2号機前で約1.8mの浸水が考えられます。

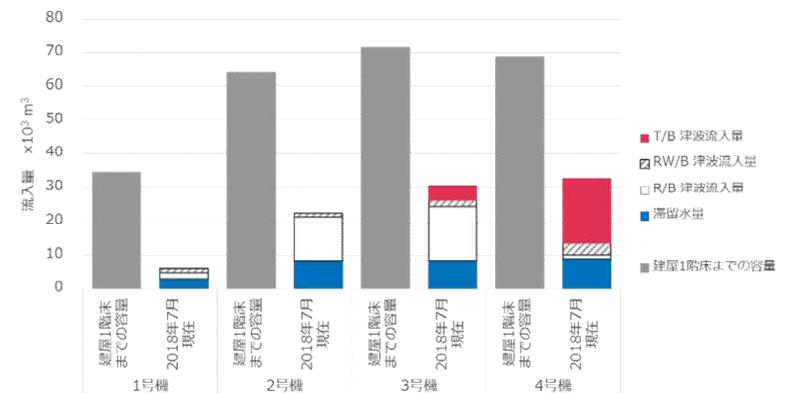
[引き波による汚染水の流出]

全体的には引き波による流出のおそれはありませんが、建屋外部のハッチ・階段から滞留水の残る地下部分に直接つながっている（階層構造がない）部分については滞留水が引き波で流出するおそれがあります。

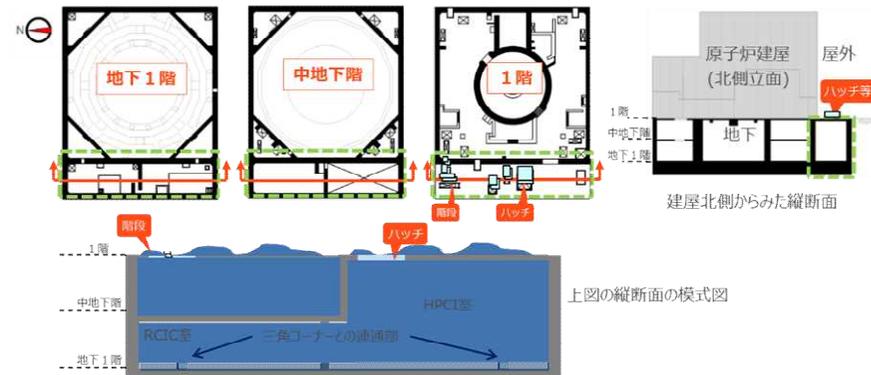
津波対策①

引き波による滞留水流出防止の観点から、2、3号機原子炉建屋外部のハッチ・階段11箇所への蓋がけの工程を2020年度上期完了目標に短縮します。

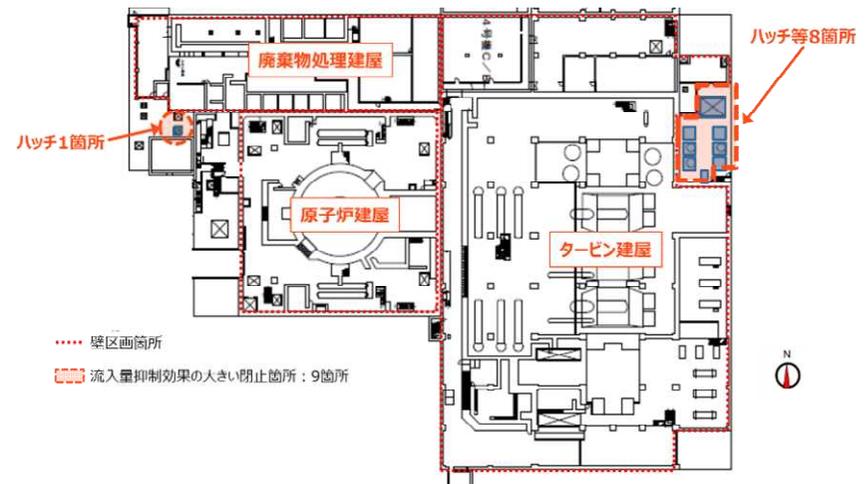
津波対策②

3.11津波による滞留水流出防止も見据え、4号機タービン建屋等の9箇所のハッチ等の閉止を2020年度上期完了を目標に行います。

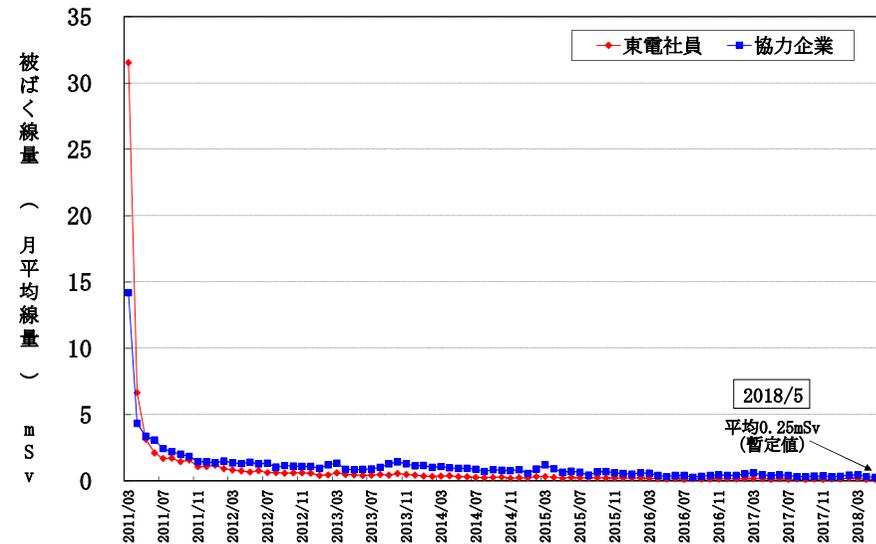
作業員の月別個人被ばく線量の推移（月平均線量）

2015年度以降、作業員の月平均線量は1mSv以下で安定しており、大半の作業員の被ばく線量は線量限度に対し大きく余裕のある状況を維持しています。
 （法令上の線量限度：50mSv/年かつ100mSv/5年）

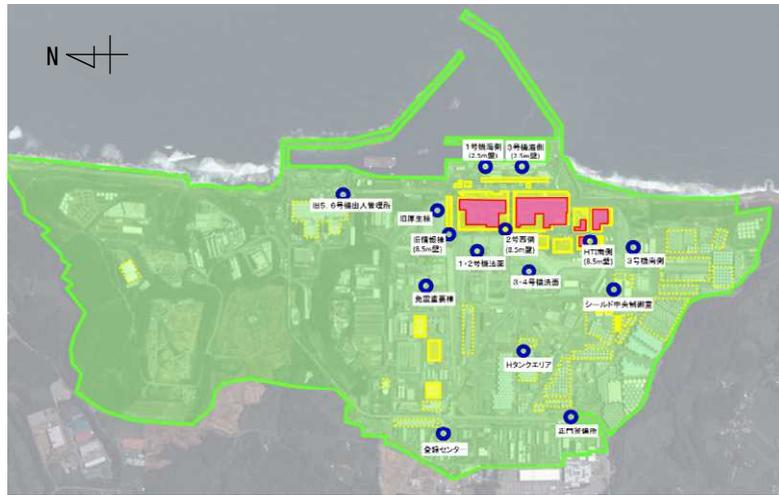
事故当時は、発電所全域で全面マスクと防護服が必要でしたが、除染や飛散防止作業などにより、放射性物質の飛散が大幅に低減。現在では、簡易マスクと一般作業服で作業できるエリアが発電所の約96%にまで拡大しています。

■ R zone (アトラックエリア) ■ Y zone (カペ-オールエリア) ■ G zone (一般服エリア) ● 連続タ-ストモタ
