# 補足資料 (データ集)

2018年9月3日

東京電力ホールディングス株式会社

# 福島第一原子力発電所の廃止措置に向けた主要な目標工程

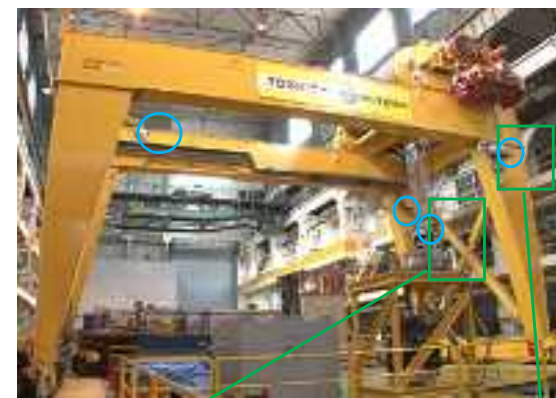
## ■クレーン

- ・ 燃料装填した構内用輸送容器の蓋の締め付け、使用済燃料プールから地上階への移送を行う

主巻フックに取り付けた吊具で構内用輸送容器を吊り上げる

補巻先端に接続した構内用輸送容器蓋締付装置で蓋を締める

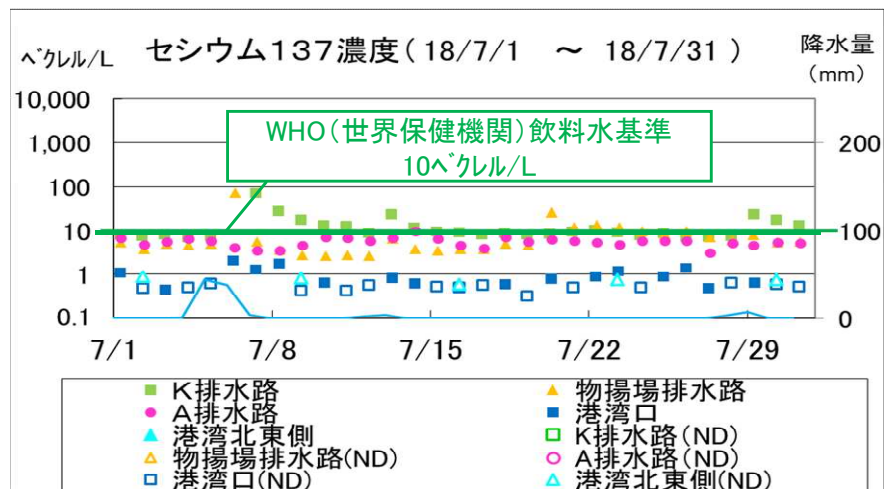
- K排水路では、降雨時にセシウム137、全ベータ濃度が上昇。
- セシウム137は、降雨時の排水路を除き、概ねWHO飲料水基準を下回った。

- 全ベータとは、ベータ線を放出する全ての放射性物質。カリウム、セシウム、ストロンチウム等が含まれる。
- 海水の全ベータについては、天然の放射性カリウムが約12ベクレル/L含まれている。
- (ND)は、不検出との意味で、グラフには検出下限値を記載。
- 地下水No.1-9については全ベータ濃度で監視。

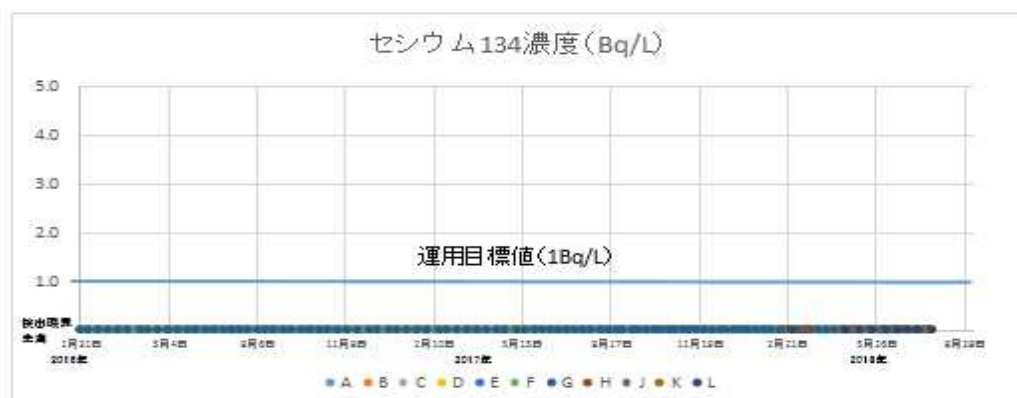
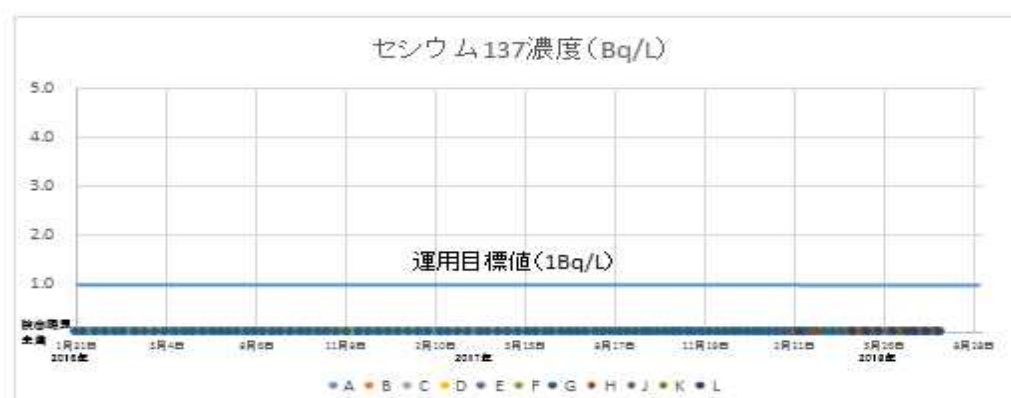
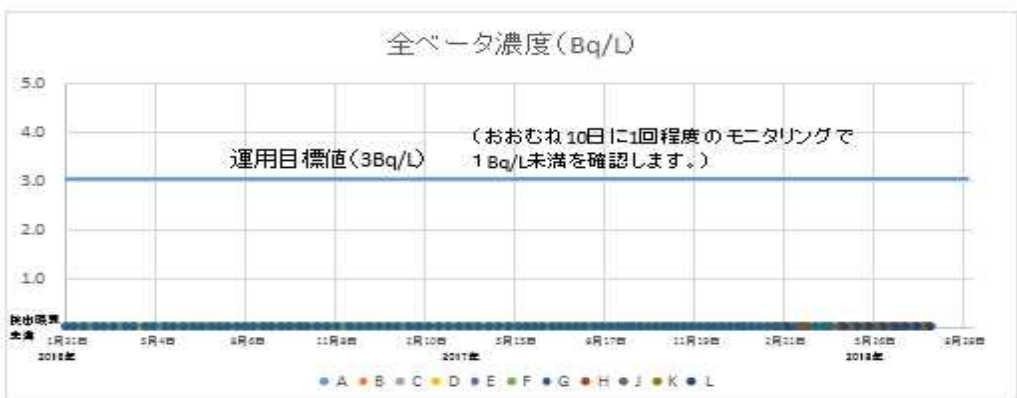
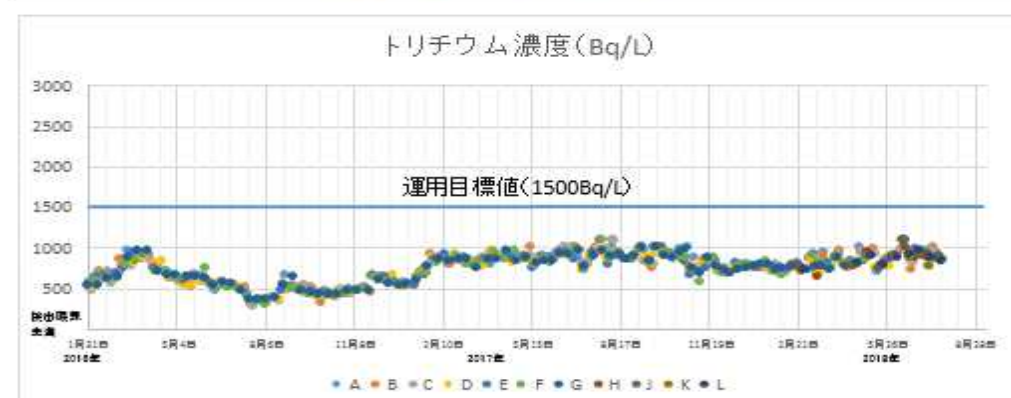
## 一時貯水タンクの分析結果(当社分析値)

- 一時貯水タンクに貯留しているサブドレン・地下水ドレンの分析結果で、セシウム134、セシウム137、全ベータ（ストロンチウム等）、トリチウムが運用目標値を下回っていること、その他ガンマ核種が検出されていないことを確認。
- 同じサンプルを第三者機関にて分析を行い、運用目標値を下回っていることを確認して、2015年9月14日から2018年7月31日までに合計765回、572,225 m<sup>3</sup>を排水。
- 今後も、分析結果が運用目標値を下回っていることを確認した上で排水する運用を徹底。
