福島第一原子力
発電所廃炉作業
取組みに関する
ご報告

2018.11.20

福島第一原子力発電所廃炉作業の概要

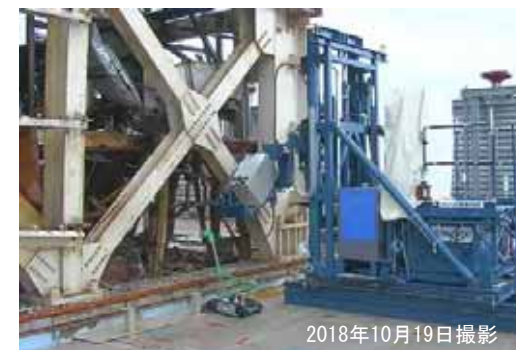
Xブレース撤去の状況写真(南面)

Xブレースの一部を撤去

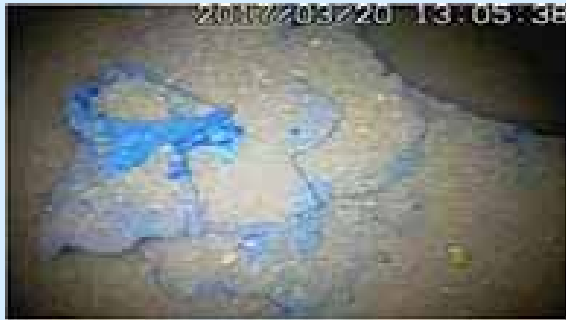
1号機調査装置

- ▶ 炉心域に燃料デブリの大きな塊はなし。

- ▶ ペDESTAL※外側は大きな損傷はみられない。また、底部、配管等に堆積物を確認。

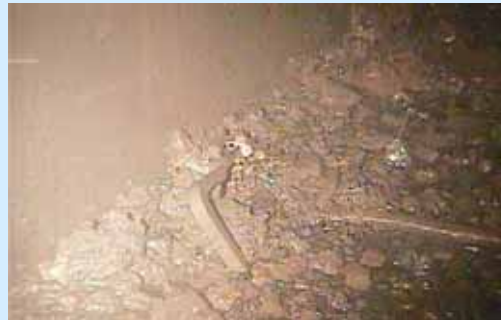
2号機調査装置

- ▶ 圧力容器底部に燃料デブリと考えられる高密度の物質を確認。
炉心域にも燃料が一部存在している可能性あり。

- ▶ ペDESTAL内底部複数箇所に堆積物を確認。グレーチングの脱落や燃料集合体の一部等の落下物も確認され、周辺の堆積物は燃料デブリと推定。ペDESTAL内既設構造物や壁面に大きな損傷は確認されず。

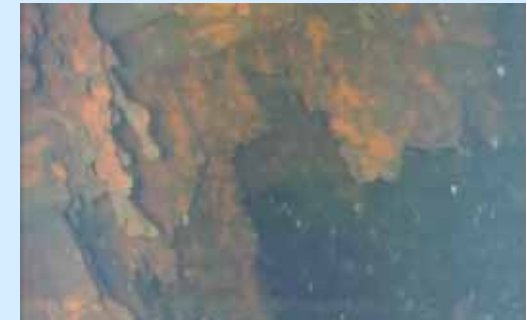
3号機調査装置

- ▶ ペDESTAL内底部複数箇所に堆積物を確認。ペDESTAL内に制御棒ガイドチューブ等圧力容器内部にある構造物と推定される落下物を確認。水面の揺らぎ状況から圧力容器の底部に複数の開口があると推定。ペDESTAL内壁面に大きな損傷は確認されず。

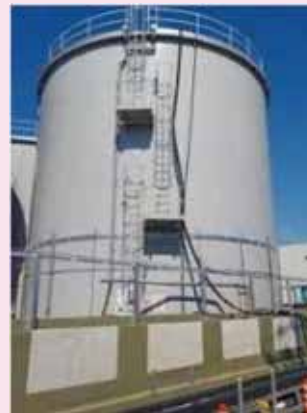
多核種除去設備等処理水は、敷地内のタンクにて貯蔵されています。タンクは、漏えいリスクの低減のため、順次溶接型タンクへのリプレースを行っています。

また、タンク周囲には、堰を設けて、万が一漏えいした場合でも敷地内に流れ出ることを防ぎます。

さらに、タンクのパトロールや水位監視（常時監視）等を継続的に行い、漏えいリスクに備えています。

タンクの信頼性向上による処理水（ALPS処理水、ストロンチウム処理水）漏えいリスクの低減や、配置効率の改善や大型化による容量増加のため、フランジ型タンク（鋼材をボルト締めしたタンク）から溶接型タンクへのリプレース（撤去および設置）を順次実施しています。

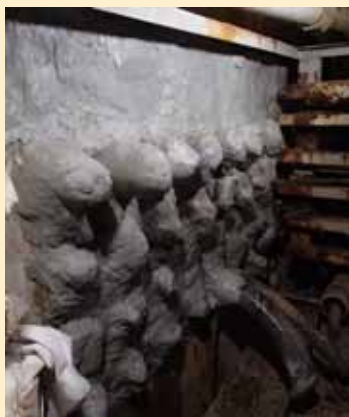
1号機共通配管トレンチ貫通箇所 止水状況

1/2号機東側に位置するトレンチのうち、1号機共通配管トレンチ内の建屋貫通箇所、2号機取水電源ケーブルトレンチ内の建屋貫通箇所について、止水・充填等を実施しました。

2018年7月13日に着手し、同8月6日に2号機取水電源ケーブルトレンチのマンホール開口部まで充填が完了。また、1号機共通配管トレンチ内の貫通箇所の止水は同9月21日完了しました。

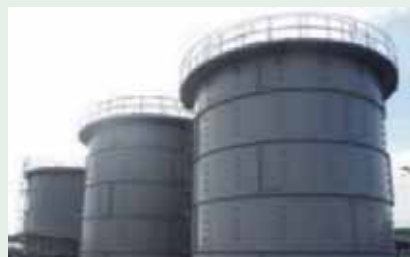
フランジ型タンク

- ▶ タンクの信頼性向上のため、フランジ型タンク（鋼材をボルト締めしたタンク）から溶接型タンクへのリプレース（撤去および設置）を順次実施しています。2018年度中には全ての処理水※が溶接型タンクに貯留される予定です。

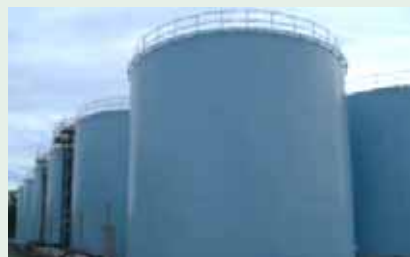
溶接型タンク

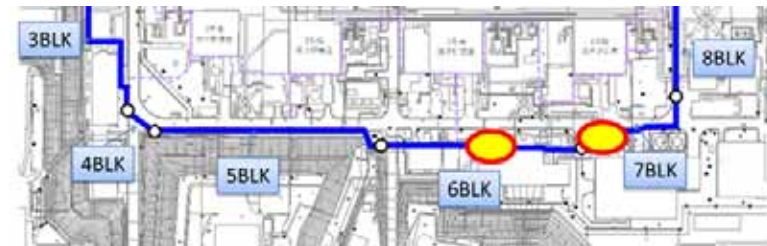
陸側遮水壁山側の西側一部について、温度低下が遅れている箇所の凍結を促進するため、補助工法※を2018年7月より実施し、2018年9月18日に完了しました。

※ 凍結促進のため、地盤に注入材を注入することにより、地盤の透水性を低下させて地下水流速を遅くする工法。

● : 補助工法実施箇所

- ▶ 陸側遮水壁山側の西側の一部については、2018年7月より補助工法を実施し、2018年9月18日に完了しました。

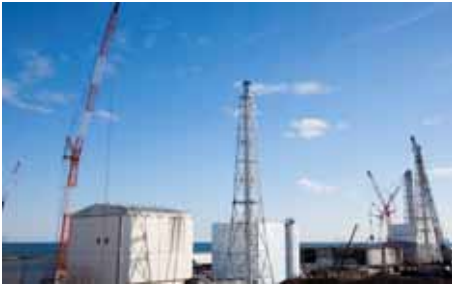
1・2号機排気筒は、耐震基準を満たしていますが、損傷・破断箇所があることを踏まえ、排気筒上部を解体し、耐震上の裕度を確保する計画を立てています。

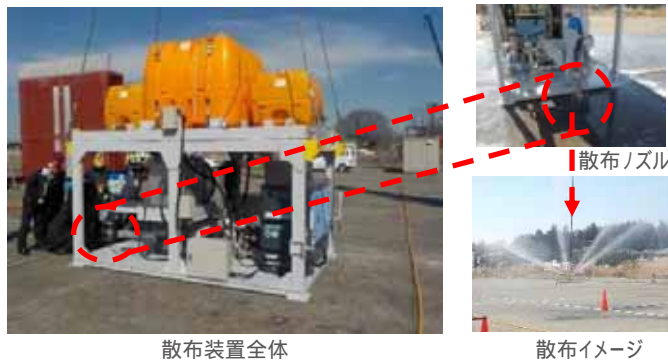
- ① 解体前には筒身内部に飛散防止剤を散布し、飛散抑制策を図ります。

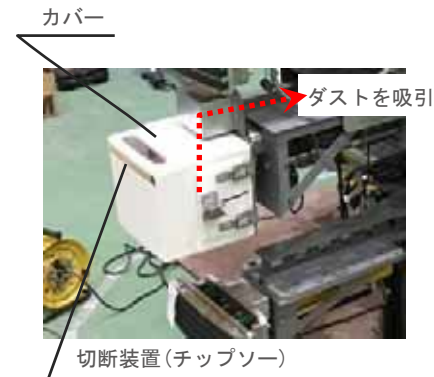
- ② 筒身切断時には切断装置をカバーで覆い、カバー内ダストを吸引することで切断時のダスト飛散抑制を図ります。

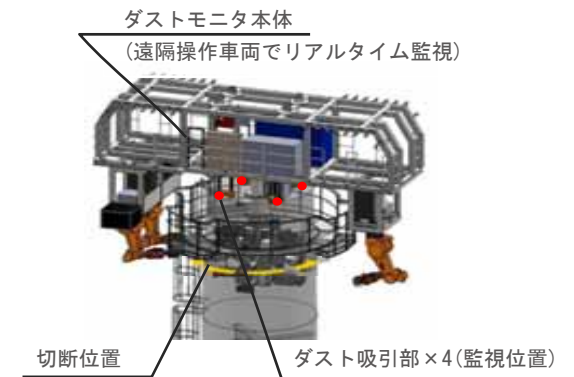
- ③ 作業時のダスト濃度の監視を行うために、解体装置にダストモニタを設置します。

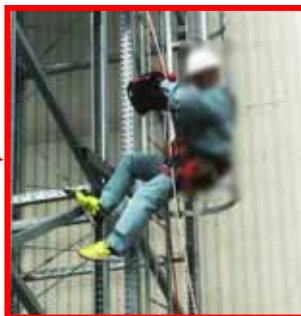
ただし、解体作業時に遠隔作業による対応ができない場合は、解体装置に取り付けた専用の昇降装置を用いて人が昇筒し不具合箇所へアクセスすることを計画しています。

クレーンで吊った搭載設備を排気筒に近づける

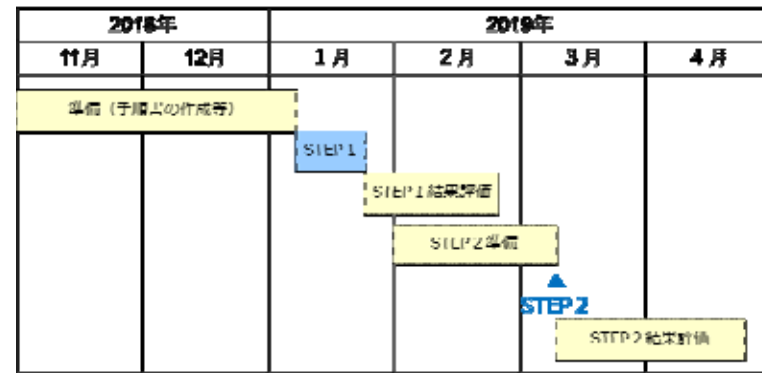
STEP1: 現状約3.0m³/hの注水量を1.5m³/hまで半減し、約7日間状況を確認します。状況確認が終了後、速やかに注水量を3.0m³/hに戻し、約7日間状況を確認します。

STEP2: 現状約3.0m³/hの原子炉注水を停止し、約7時間状況を確認します。確認終了後、1.5m³/hまで注水量を戻し、その後24時間毎に0.5m³/hずつ流量を増加し、3.0m³/hまで戻し、約7日間状況を確認します。

冷却状況確認スケジュール プラントの状況等により適宜調整となる
