補足資料 (データ集)

2018年11月20日

東京電力ホールディングス株式会社

福島第一原子力発電所の廃止措置に向けた主要な目標工程

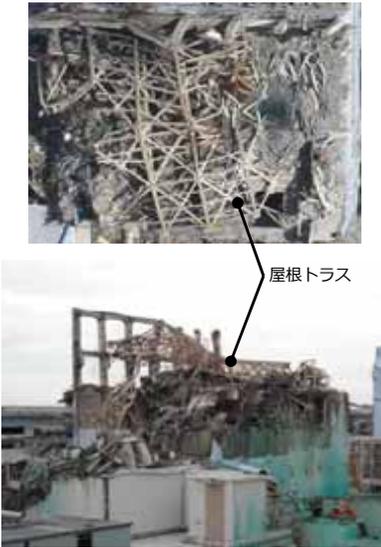
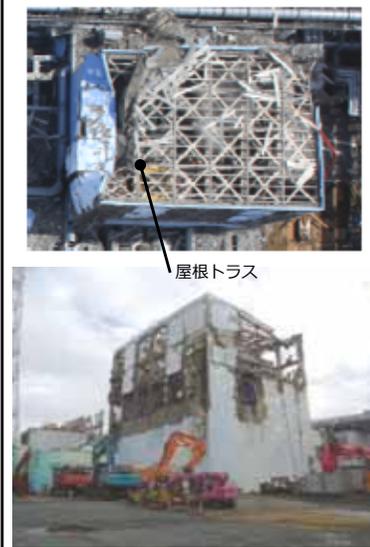
<p>北側 中央 南側</p> <p>天井クレーン</p> <p>天クレ南側ガーダ 天クレトロリ</p> <p>FHMトロリ 天クレ北側ガーダ FHM</p> <p>ウェルブラグ</p>

<p>屋根スラブ</p>

<p>屋根トラス</p>

<p>屋根トラス</p>	
	屋根	<ul style="list-style-type: none"> 北側の屋根スラブは、ホ°レーティング70A (以下、オペフロ) 上に、南側は天井クレーン (以下、天クレ) 上に落下。屋根トラスはつながった状態 	<ul style="list-style-type: none"> 水素爆発は起こっておらず、建屋に損傷は無い 	<ul style="list-style-type: none"> 屋根スラブは砕けオペフロ上に落下 屋根トラスは変形し、オペフロ上に落下 	<ul style="list-style-type: none"> 屋根スラブは砕けオペフロ上に落下 屋根トラスは変形しつながった状態

壁	<ul style="list-style-type: none"> 壁パネルが吹き飛んだ状態 	<ul style="list-style-type: none"> 吹き飛んだ状態 		<ul style="list-style-type: none"> 一部吹き飛んだ状態 		
設備	<ul style="list-style-type: none"> 使用済燃料プール (以下、SFP) 上に天クレ、燃料取扱機 (以下、FHM) が存在 天クレは落下していない (一部変形、トロリが傾斜) FHMは落下していない (脚部が一部変形) 	<ul style="list-style-type: none"> 天クレはオペフロ上に落下 FHMはSFP内に落下 		<ul style="list-style-type: none"> 天クレは落下していない (レールから外れてない) FHMは落下していない 		
その他	<ul style="list-style-type: none"> ウェルブラグがずれ浮いた状態 	—		—

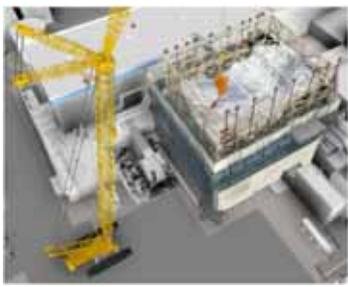
<p>3号機ガスト飛散事象を踏まえ、ガスト飛散の少ない工法を採用</p> <ul style="list-style-type: none"> ・ 崩落した屋根を、上から順に撤去 ・ 砕けた屋根スラブは、吸引装置で吸引 ・ デッキプレート等は、ペンチを用い、把持し撤去 ・ 鉄骨はカッター等で切断し撤去

<p>吸引装置 ペンチ</p> <p>・ 南側の瓦礫撤去に向け、遠隔でSFP保護等を計画。（SFP上にFHM等があり、オペフロ側面からの作業となるため、3号機より難易度が高い）</p>	<p>・ 水素爆発が起こっておらず、現在燃料取出しへ向けての準備として、原子炉建屋西側外壁開口し、現在、オペフロ内の調査等を実施中</p>

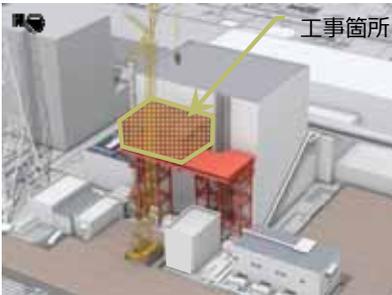
<p>工事箇所</p>

<p>壁開口作業イメージ</p>	<p>・ オペフロ線量が高いため、大型クレーンに吊り下げた装置および解体重機を用い、遠隔操作により撤去</p>

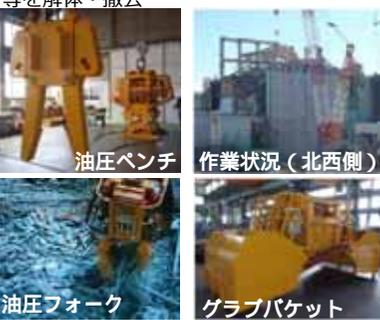
<p>油圧ペンチ 作業状況（北西側） 油圧フォーク グラブバケット</p>	<p>・ 1～3号機と比較し、オペフロ線量が低かったため、大型解体重機を用い、有人作業で、屋根トラス、壁、オペフロ上の瓦礫を撤去</p>

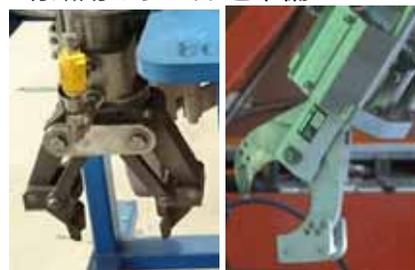
つかみ具

カッター

○ : カメラ設置箇所

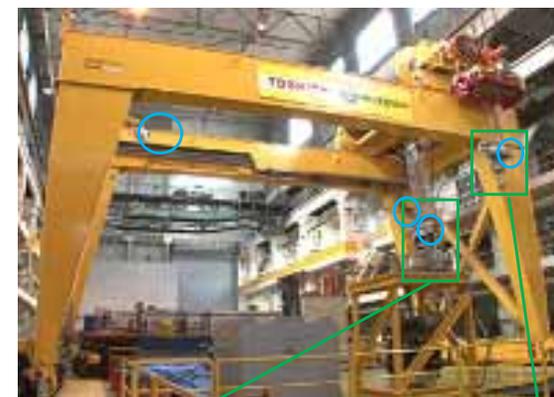
主巻フックに取り付けた吊具で構内用輸送容器を吊り上げる

補巻先端に接続した構内用輸送容器蓋締付装置で蓋を締める

- ・ 燃料装填した構内用輸送容器の蓋の締め付け、使用済燃料プールから地上階への移送を行う

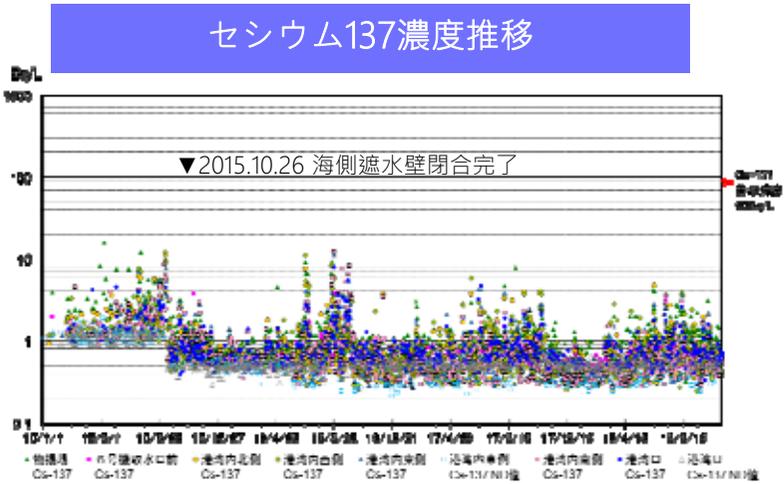
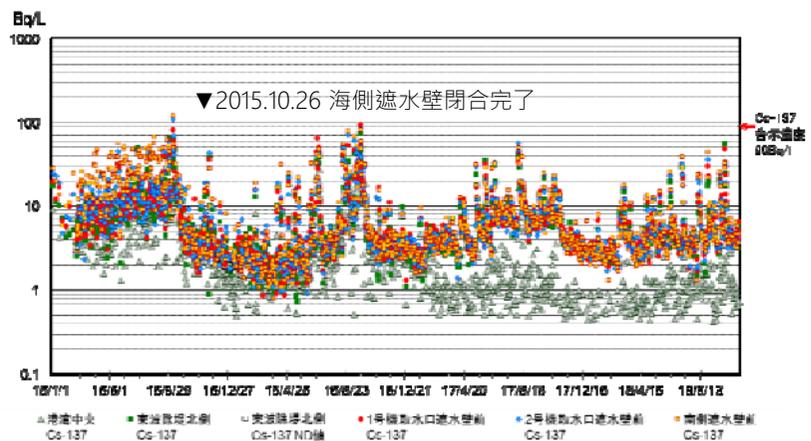
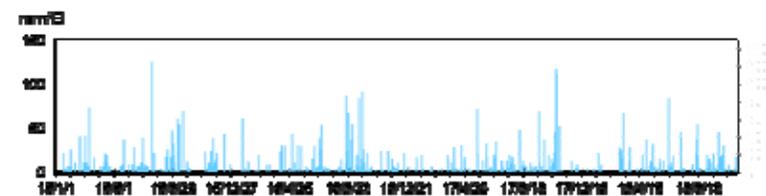
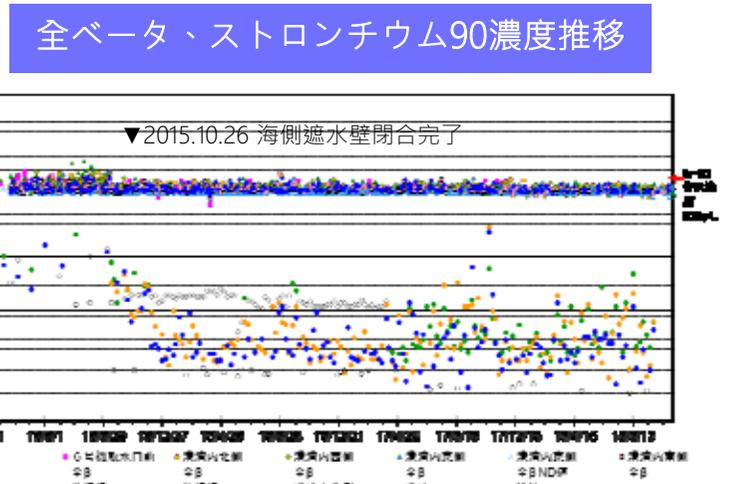
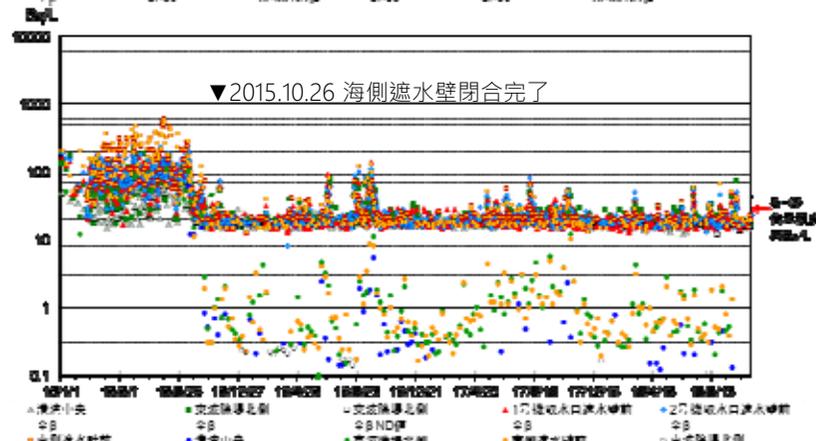
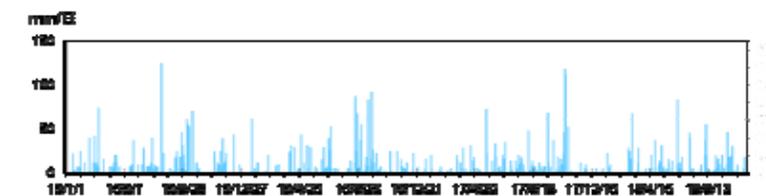
海域モニタリングの状況

- 1~4号機開渠内の海側遮水壁外側及び港湾内海水の放射性物質濃度は、海側遮水壁の閉合により、低下が見られています。

- 台風の接近などの大きな降雨の際には、排水路での放射性物質濃度が上昇する事象が確認され、港湾内の海水についても同様に一時的に上昇する事象が確認されました。排水路への浄化材の設置や清掃などの対策を継続してまいります。

港湾内

1~4号機取水路開渠

(降雨量)
