補足資料 (データ集)

東京電力ホールディングス株式会社

福島第一原子力発電所の廃止措置に向けた主要な目標工程

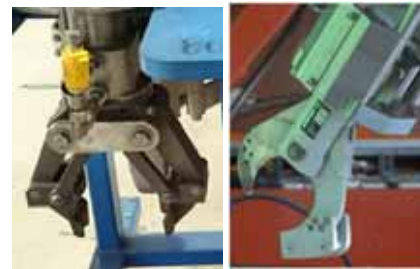
マニピュレータ先端に接続するツールは遠隔で交換可能。つかみ用・切断用のツールを準備

つかみ具

カッター

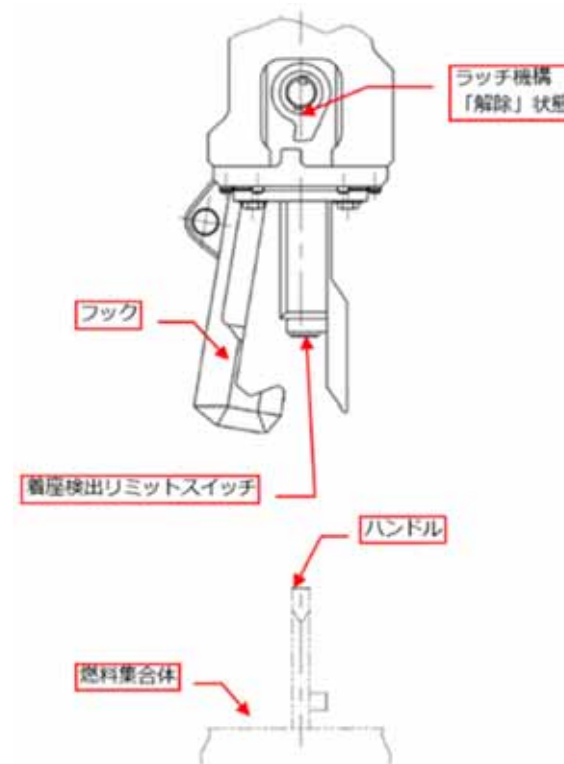
燃料つかみ具

項目	内容
電源喪失時のフェイルセーフ※1	駆動力の喪失時にもフックが開状態にならないように設計
フック開閉の機械的インターロック※2	吊荷重のある状態でフック開にならないように機械的インターロックを設置
フック開閉の電気的インターロック	吊荷重のある状態でフック開にならないように電気的インターロックを設置
燃料の落下防止	ワイヤへの過荷重防止インターロック+ワイヤロープの二重化
燃料の落下防止	電源喪失時につかんだ燃料が降下しないようにホイストのモーター部には負作動型ブレーキを採用
巻上、巻下時のインターロック	吊荷重のある状態で、フック先端を一定以上の高さまで引き上げないと横行、走行停止となる。過度の巻上巻下が生じた場合、巻上、巻下を停止する

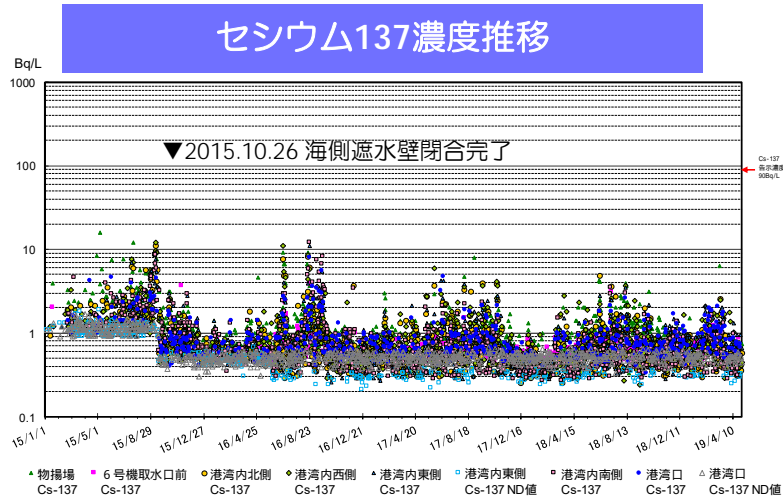
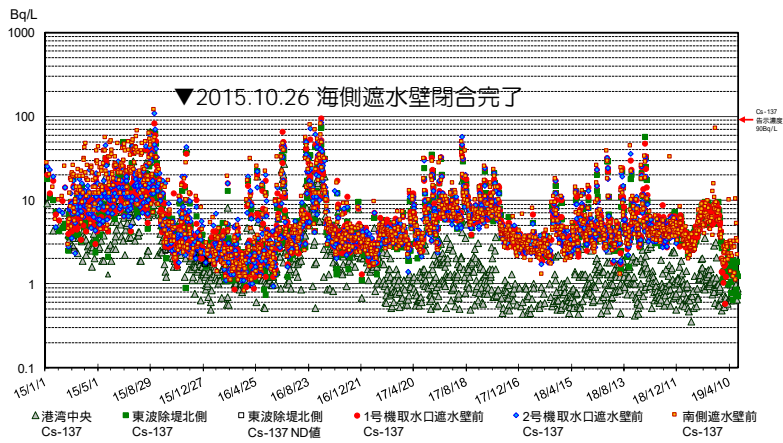
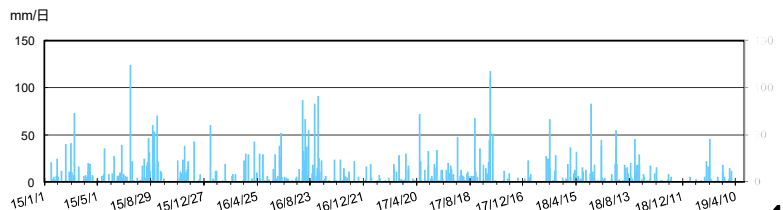
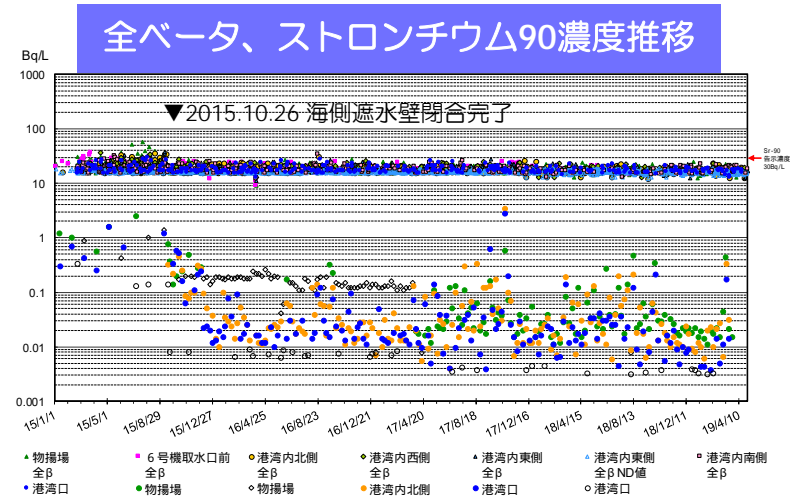
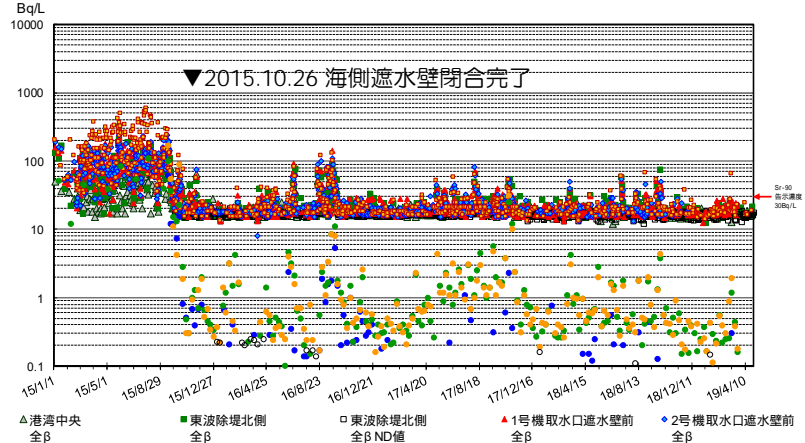
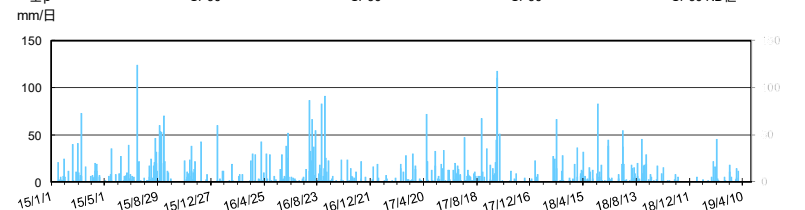
1～4号機取水路開渠内

(浪江) 降雨量
