# 補足資料 (データ集)

2019年9月6日

東京電力ホールディングス株式会社

# 福島第一原子力発電所の廃止措置に向けた主要な目標工程

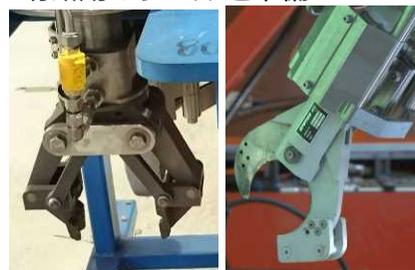
テンシルトラスには, 2本のマニピュレータが設置され, がれきのつかみ・切断作業が可能  
各関節は駆動水圧を喪失した場合でも, その場で保持する構造

マニピュレータで, プール内のがれきの撤去や, 燃料取り出しをサポートする

マニピュレータ先端に接続するツールは遠隔で交換可能。つかみ用・切断用のツールを準備

つかみ具

カッター

○ : カメラ設置箇所

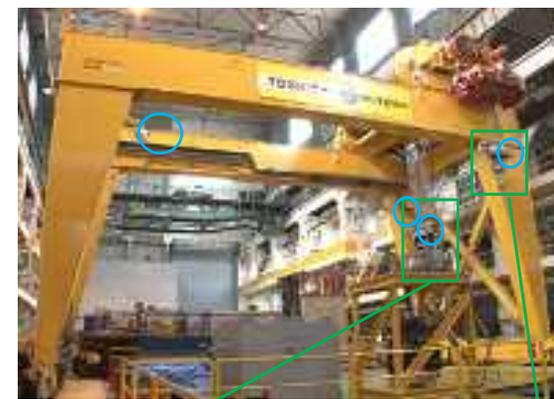
## ■クレーン

- ・ 燃料装填した構内用輸送容器の蓋の締め付け, 使用済燃料プールから地上階への移送を行う

主巻フックに取り付けた吊具で構内用輸送容器を吊り上げる

補巻先端に接続した構内用輸送容器蓋締付装置で蓋を締める

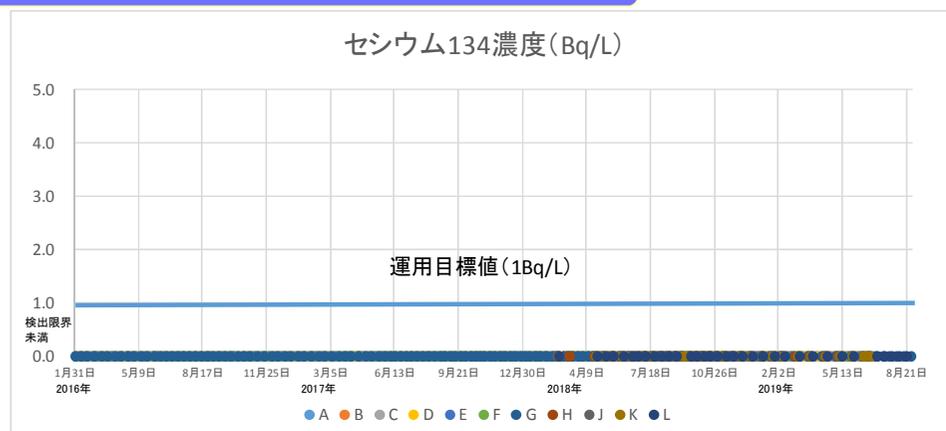
## 一時貯水タンクの分析結果（当社分析値）

- 一時貯水タンクに貯留しているサブドレン・地下水ドレンの分析結果で、セシウム134、セシウム137、全ベータ（ストロンチウム等）、トリチウムが運用目標値を下回っていること、その他ガンマ核種が検出されていないことを確認。
- 同じサンプルを第三者機関にて分析を行い、運用目標値を下回っていることを確認して、2015年9月14日から2019年8月31日までに合計**1,068回**、**748,145m<sup>3</sup>**を排水。
- 引き続き、分析結果が運用目標値を下回っていることを確認した上で排水する運用を徹底。

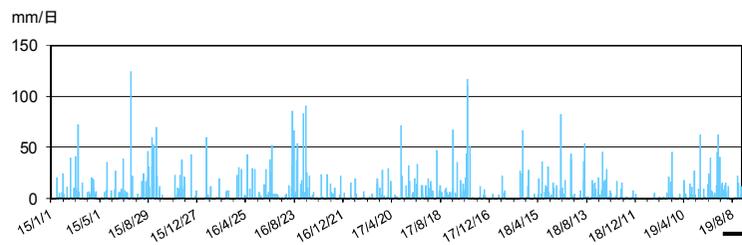
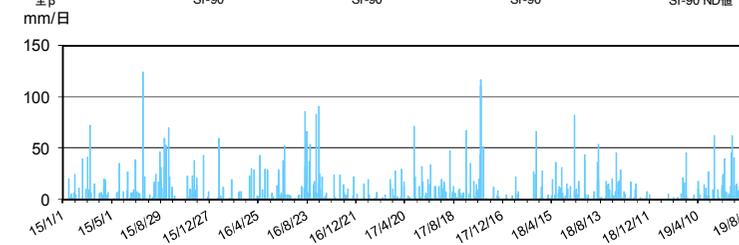
- 台風の接近などの大きな降雨の際には、排水路での放射性物質濃度が上昇する事象が確認され、港湾内の海水についても同様に一時的に上昇する事象が確認されました。排水路への浄化材の設置や清掃などの対策を継続してまいります。

(浪江) 降雨量
