福島第一原子力
発電所廃炉作業
取組みに関する
ご報告

2019. 11. 26

福島第一原子力発電所廃炉作業の概要

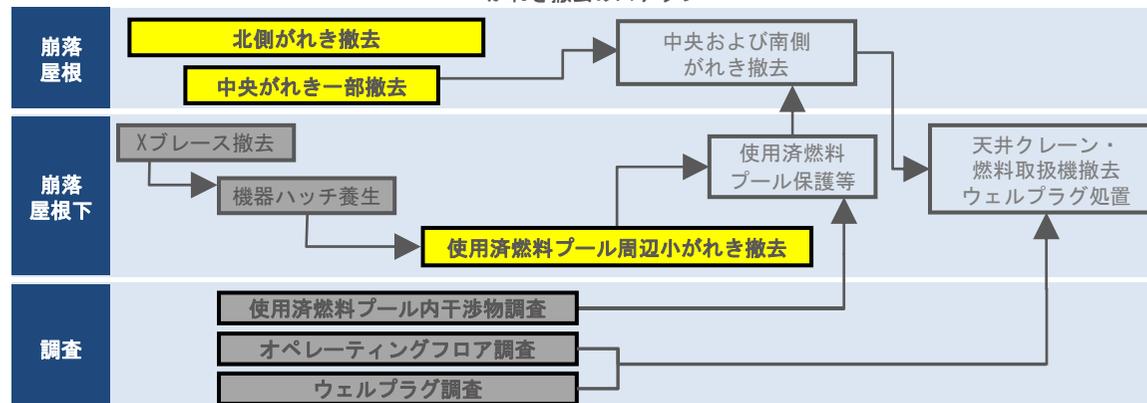
がれき撤去のステップ

オペレーティングフロア北側のがれき撤去作業は、コンクリート片などの撤去が概ね完了しました。また、崩落している屋根の鉄骨撤去の準備作業として、南側鉄骨への影響を与えないよう、北側と南側の屋根鉄骨を分断する作業も完了しました。現在、北側屋根鉄骨をオペレーティングフロア上で小さく分割し撤去しています。

南側は、原子炉建屋の屋根が天井クレーン・燃料取扱機の上に落下しているため、このまま南側の崩落屋根撤去作業を行うと、がれきなどが真下にある使用済燃料プールに落下し、燃料を損傷させてしまう可能性があります。そのため、使用済燃料プール保護等に向けて、周辺の小がれきの撤去やプール内に干渉物がないかなどの調査を実施しました。

※ Xブレース : X字型の補強鉄骨。

※ 機器ハッチ : 地上からの機器搬送用開口部。

※ ウェルプラグ : 格納容器の上部に被せるコンクリート製の蓋。

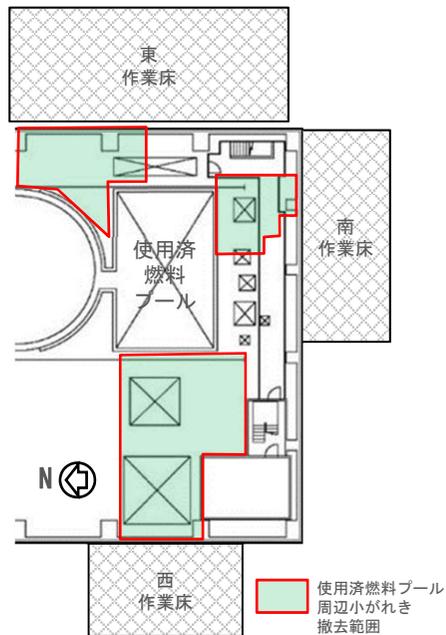
プール南側エリア 小がれき撤去

現在、遠隔操作重機を各作業床からオペレーティングフロア上にアクセスさせて、使用済燃料プールの保護等の作業に支障となる小がれきを撤去しています。2019年3月18日からプール周辺東側エリアの小がれき撤去作業を実施しており、その後の工程となるプール保護等に向けた作業空間が確保できました。現在、南側エリアの小がれき撤去を行っています。

なお、作業に際しては、オペレーティングフロア上のダストを固着されている状態にするため、飛散防止剤の定期散布を行うとともに、局所散水装置を用いて作業エリアを湿潤状態に保つなど、ダスト飛散抑制対策を実施しています。

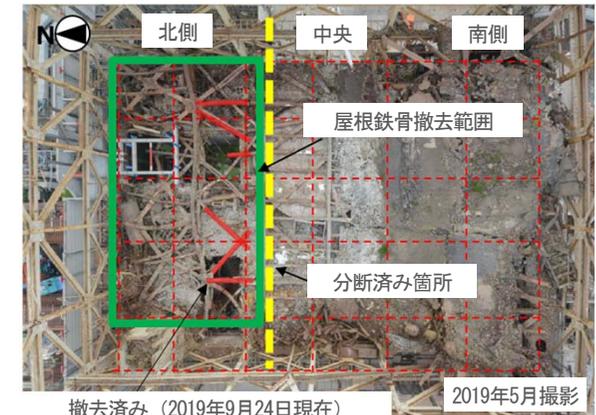
北側のがれきのうち北側屋根鉄骨は南側がれきに影響ないよう分断し、中央・南側の屋根鉄骨からの切り離しを2019年2月に実施しています。

9月17日から大型カッターにより北側屋根鉄骨の切断、撤去を開始しました。

撤去済み (2019年9月24日現在)

屋根鉄骨撤去箇所

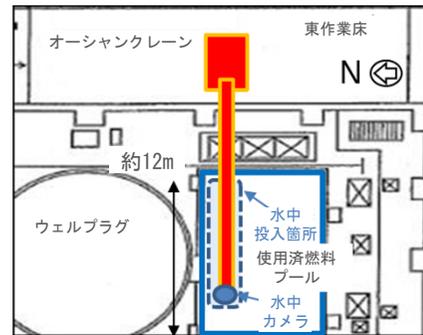
干渉物調査（平面図）のイメージ

2019年9月4日からオーシャンクレーン先端にパンチルト機能付き水中カメラ※を吊り下げ、プール内の撮影を行いました。

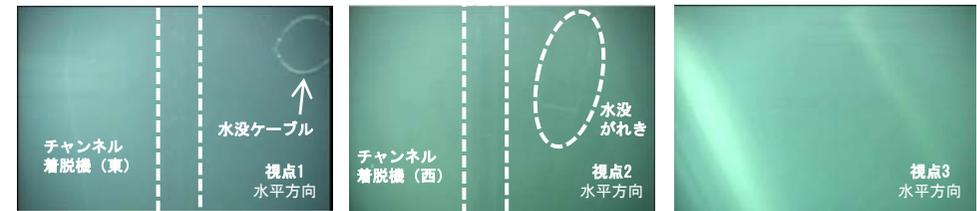
水深1mの状況

使用済燃料プール水深1mの範囲では、水没したケーブルやがれきを確認しましたが、養生設置の計画に支障となるものではないと考えております。

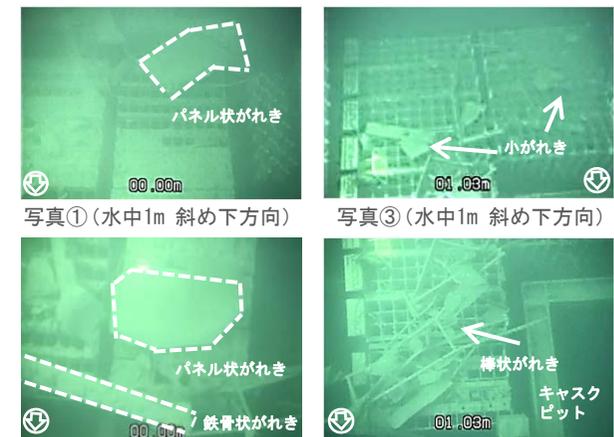
燃料ラック上の状況（水中1mより撮影）

燃料ラック上には、3号機使用済燃料プール内で確認されたコンクリートハッチのような重量物がないこと、パネル状や棒状のがれきが点在していることを確認しました。今後、3号機、4号機の経験を踏まえて、作業計画等を検討していきます。

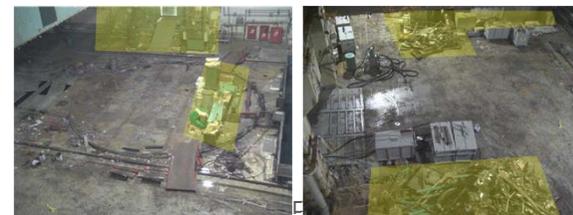
作業範囲（予定）

- ・新燃料検査台やスロープ等大物残置物の片付け、コンテナ詰め
- ・仮置きしていた残置物内包コンテナおよび残置物の搬出

①オペフロ東側の残置物

②オペフロ西側の残置物

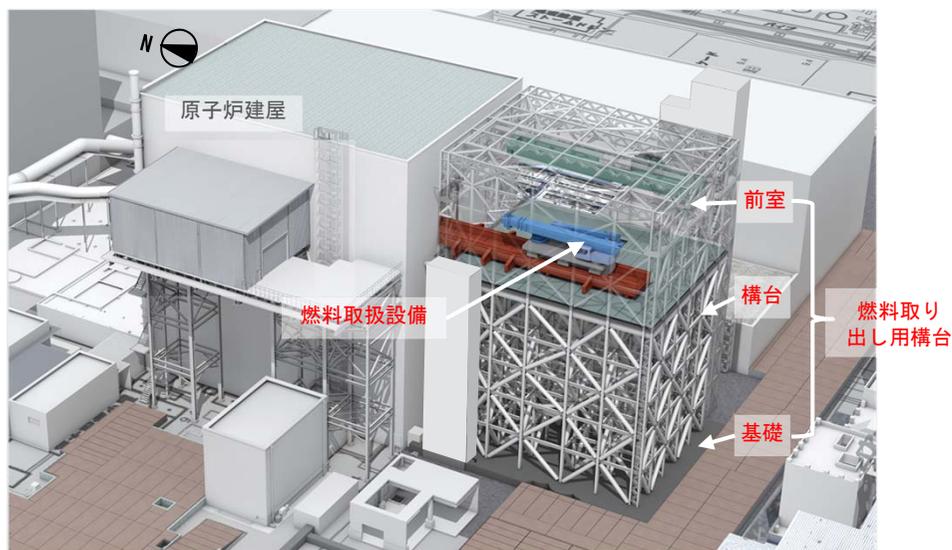
燃料取り出し用構台概念図（鳥瞰図）

ブーム型クレーン式の燃料取扱設備を採用することで、南側外壁の開口部は小さくなり、原子炉建屋の構造部材のうち柱と梁の解体を回避できることから、原子炉建屋上部を全面解体せず、南側に構台・前室を設置した上で、南側外壁の小開口から燃料と輸送容器を取り扱います。

また、燃料取扱設備は、燃料取り出し用構台での組立・保守作業が可能となることから、作業員被ばくを低減できます。

※ ランウェイガーダ：燃料取扱設備が走行するためのレール。

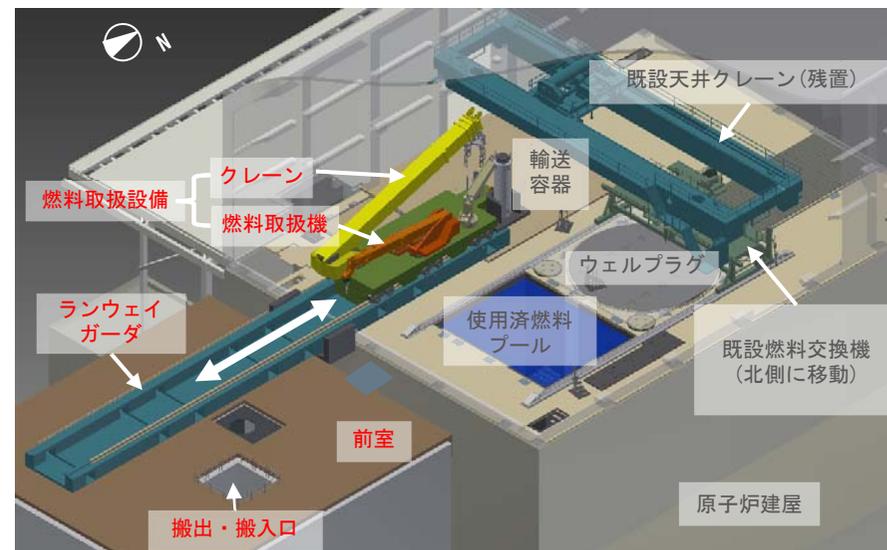
燃料取扱設備概念図（鳥瞰図）

燃料と輸送容器は、燃料取扱設備にて遠隔操作により取り扱います。燃料取扱設備は、ランウェイガーダ※上を走行することで原子炉建屋オペレーティングフロアと燃料取り出し用構台前室間を移動します。また、輸送容器の吊り降ろしは燃料取り出し用構台に新設する搬出・搬入口を利用します。

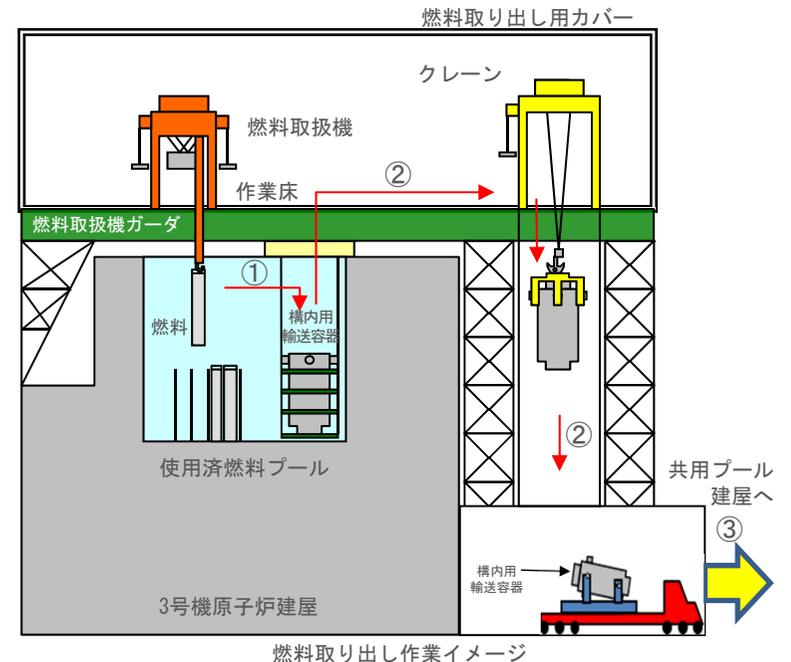
燃料取り出し作業イメージ

- ① 燃料取扱機にて、使用済燃料プール内に保管されている燃料を1体ずつ水中で構内用輸送容器に移動します。構内用輸送容器に7体（収納体数）の燃料を装填後、一次蓋を設置し、容器表面を洗浄・水切りします。
- ② クレーンにて、構内用輸送容器を作業床の高さより上まで吊り上げた後、搬出用の開口部から地上へ吊り下ろし、二次蓋を設置します。
- ③ 構内輸送専用車両に積載し、共用プール建屋へ移送します。

※燃料取扱機、クレーンの操作は遠隔にて実施します。

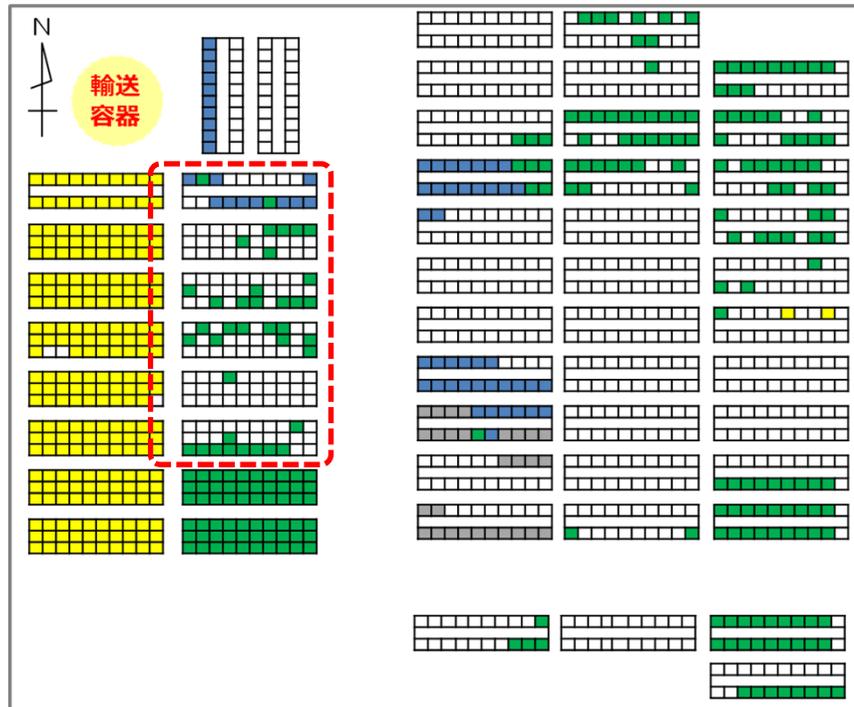
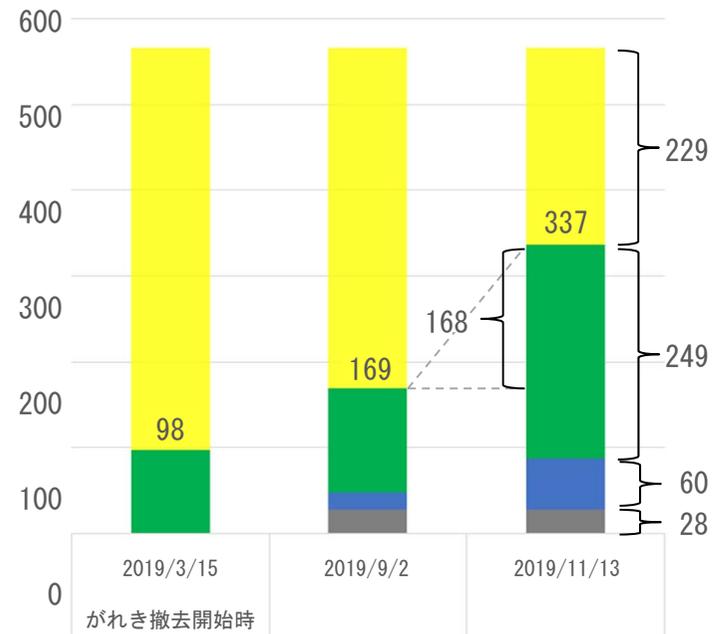
2019年9月2日からがれき撤去作業を再開し、がれき撤去完了及び撤去中の体数が337体となりました。
 なお、がれき撤去作業の進捗により、現在、268/566体の燃料のハンドルが確認できました。そのうち、ハンドルの変形した燃料が12体あり、全て落下した燃料取扱機、コンクリートハッチがあったエリアで確認されています。

凡例：
 ■：燃料取出済 ■：がれき撤去完了＝燃料取り出しが可能な状態 ■：がれき撤去中 ■：がれき撤去未実施 □：燃料が入っていないラック
 [Red dashed box]：落下した燃料交換機、コンクリートハッチがあったエリア

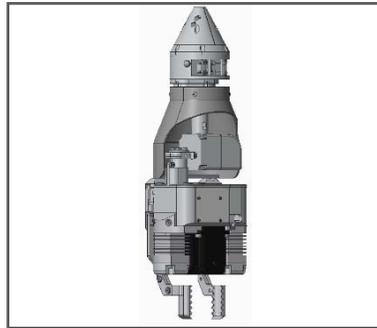
2号機調査装置

カメラ・線量計の挿入、ロボット投入調査、宇宙線ミュオン調査などにより、格納容器内の状況把握を進めています。得られた情報をもとに、燃料デブリ取り出し工法の検討を実施しています。

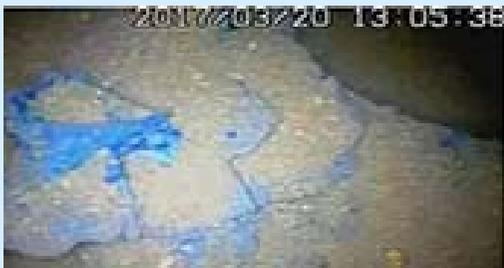
ペDESTAL外側の状況

- ▶ ペDESTAL※外側は大きな損傷はみられないことを確認。また、底部、配管等には堆積物を確認しました。

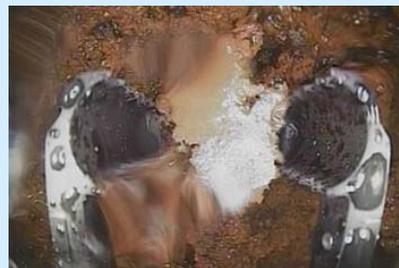
2号機調査装置

ペDESTAL内堆積物の把持状況

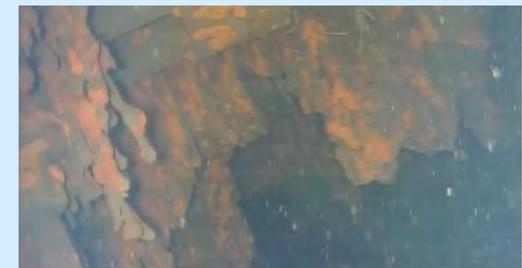
3号機調査装置

- ▶ ペDESTAL内底部複数箇所に堆積物を確認。ペDESTAL内に制御棒ガイドチューブ等圧力容器内部にある構造物と推定される落下物を確認。さらに水面の揺らぎ状況から圧力容器の底部に複数の開口があると推定しました。また、ペDESTAL内壁面に大きな損傷は確認されませんでした。

ペDESTAL内側の状況

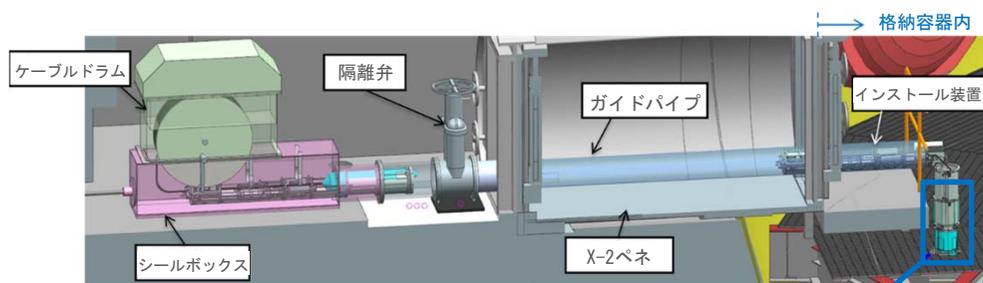
2017年3月の調査で確認された堆積物は水中にあるため、アクセス・調査装置は潜水機能付ポートを開発中です。X-2ペネ※に孔を開けて構築したアクセスルートから、調査を実施する計画です。また、従来の格納容器内部調査と同様に、作業中はダスト測定を行い、格納容器内の気体が外部に漏れ出て周辺環境へ影響を与えていないことを監視します。

1号機X-2ペネからの格納容器内部調査のイメージ図

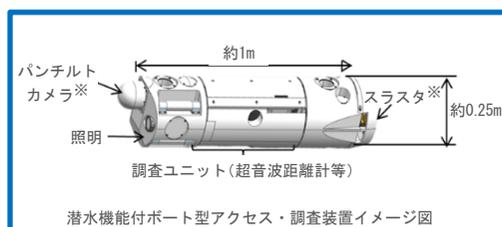
潜水機能付ポート型アクセス・調査装置イメージ図

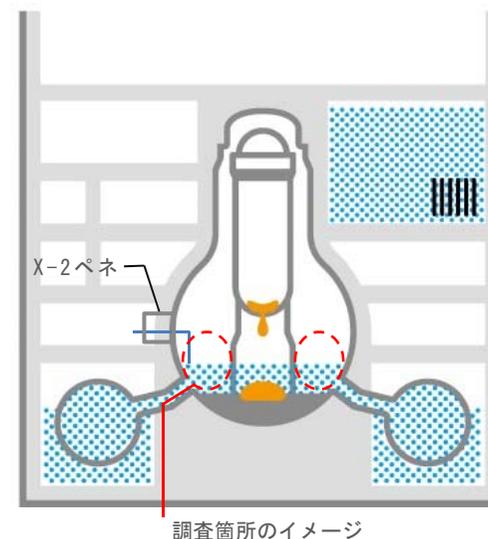
格納容器内部調査では、底部の堆積物を少量サンプリングする計画を立てています。採取したサンプルは、専門機関に分析を依頼することを検討中です。

調査箇所のイメージ

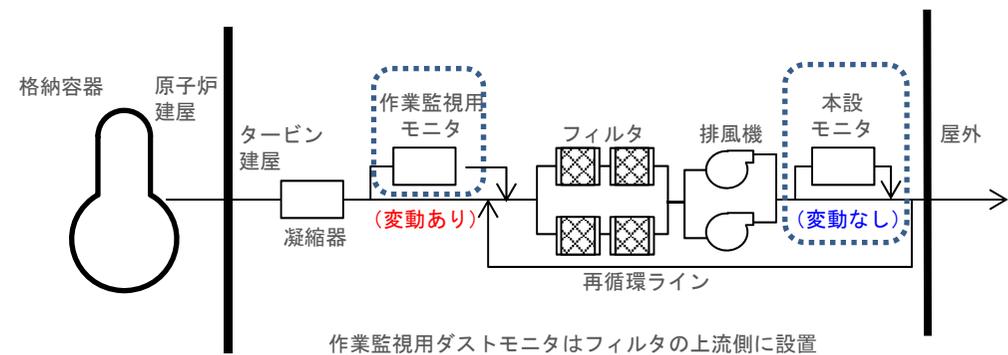
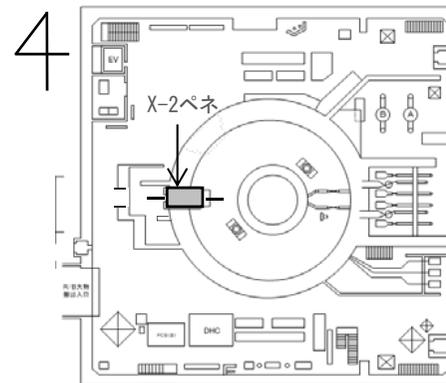
2019年4月から格納容器内へのアクセスルートを確保するため、その準備作業として、X-2ペネの外扉、内扉に調査装置監視用（2箇所）、調査装置投入用（1箇所）の計3箇所の孔あけ作業を行っています。

X-2ペネの位置
(原子炉建屋1階)

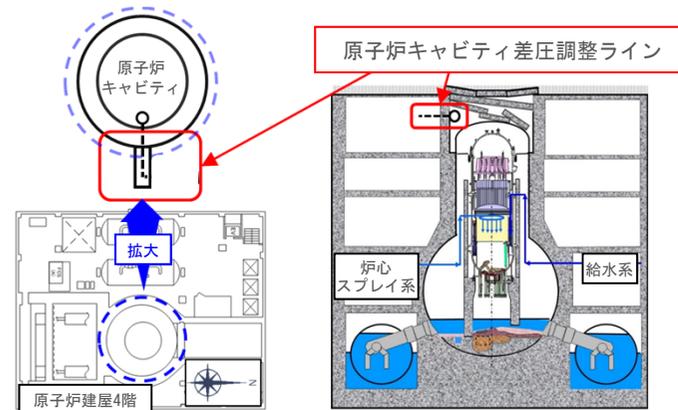
新たなダストモニタの設置には、既設の原子炉キャビティ差圧調整ライン※を利用します。既設配管を切断、ダストホースを投入し、原子炉建屋1階にあるダストモニタにて監視を行います。

原子炉キャビティ差圧調整ラインの位置(平面/立面)イメージ図

※ 原子炉キャビティ差圧調整ライン: 格納容器上部付近の空間(原子炉キャビティ)を換気する空調系のライン。

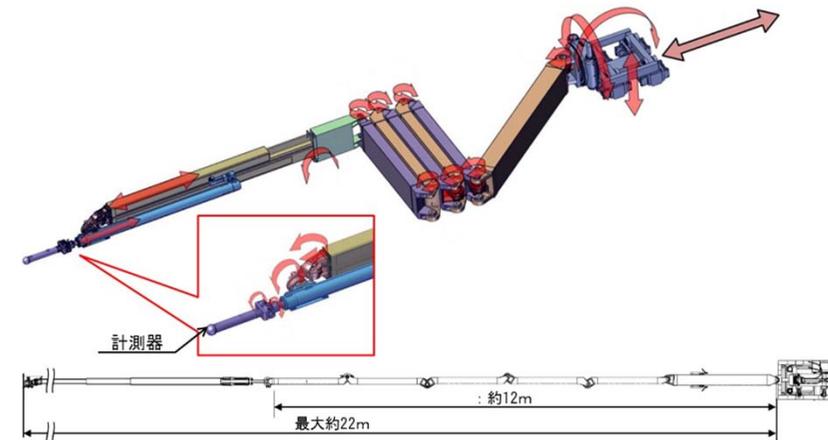
2号機格納容器内は水位が低く、またX-6ペネ※が使用できる状況であることから、アクセス性の向上を図るため、アーム型のアクセス・調査装置を開発中です。X-6ペネを開放して構築したアクセスルートから、調査を実施する計画です。アクセス・調査装置の先端には計測器等を取り付けることができるようになっており、調査内容に応じて、必要な計器等を付け替えます。また、従来の格納容器内部調査と同様に、作業中はダスト測定を行い、格納容器内の気体が外部に漏れ出て周辺環境へ影響を与えていないことを監視します。

<アーム型アクセス・調査装置 イメージ図>
※今後の設計進捗により変わる可能性あり。

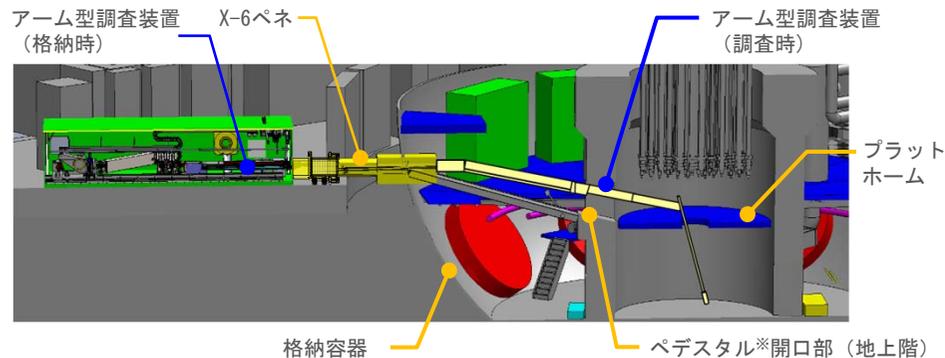
<2号機X-6ペネからの格納容器内部調査のイメージ図>

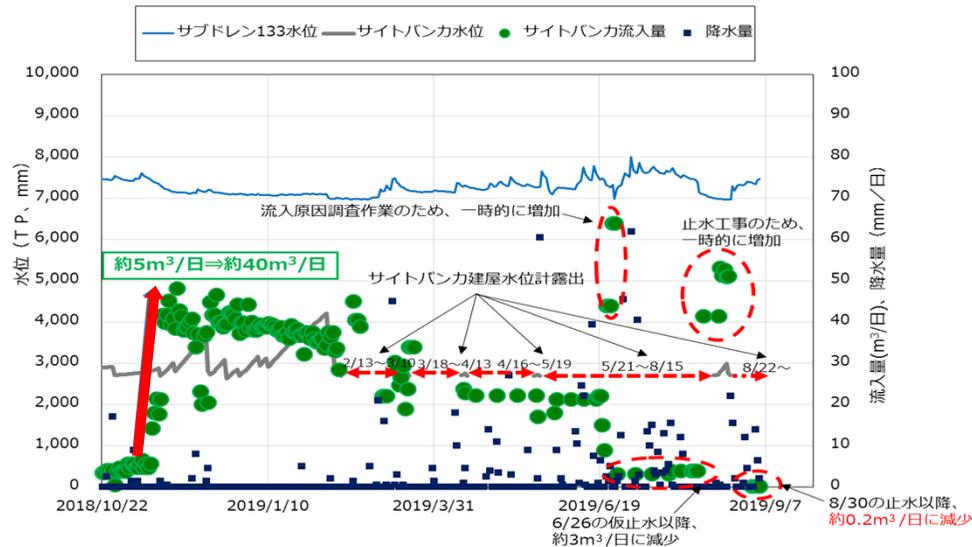
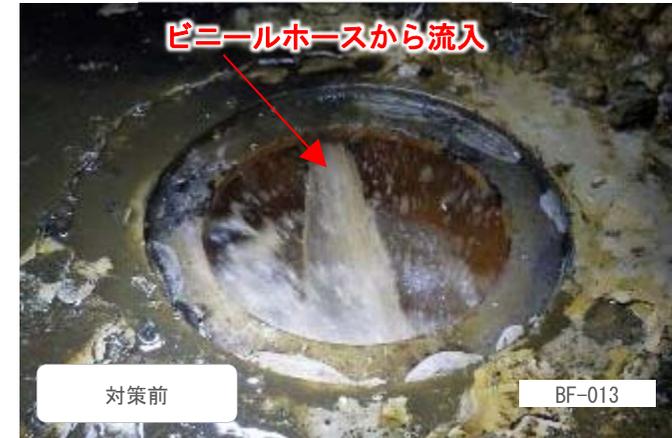
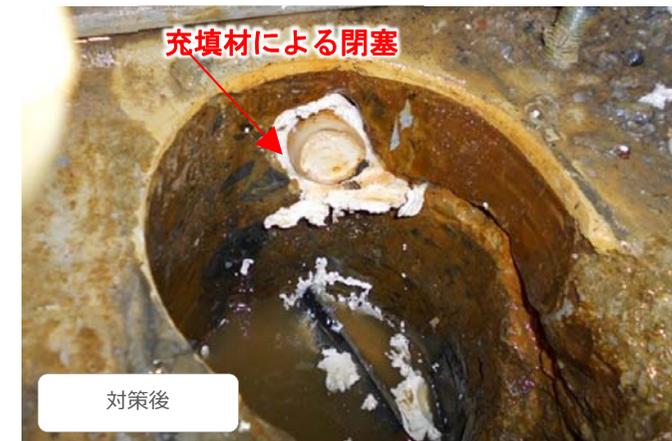
流入箇所の絞り込みのための調査を進めたところ、2019年5月23日に床ファンネル※内部の側面からの流入があることが判明。さらにファンネル近傍のコア抜き※を行うと、流入孔に繋がるビニールホースを確認しました。8月30日にビニールホースの内部に止水対策を行い、ビニールホースを閉塞することで流入量を約0.2m³/日まで減少させることができました。

※ 床ファンネル：排水配管に接続している排水を集めるろう斗。

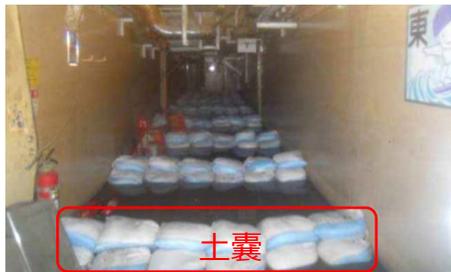
プロセス主建屋の土嚢設置時の状態

※震災直後に、プロセス主建屋に貯留する滞留水中の放射性物質を吸着するため約16t投入。

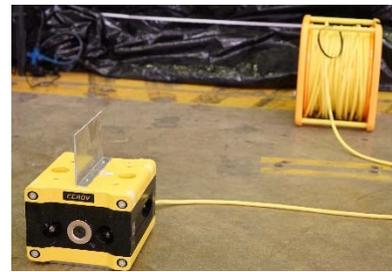
その要因を調査するため、PMBにおいて水中ドローン（ROV）による線量調査と目視確認を2019年9月5日～9月9日で行いました。調査の結果、地下階で確認された高線量の主要因はゼオライト土嚢の可能性が高いことが判明しました。

水中ドローン全景

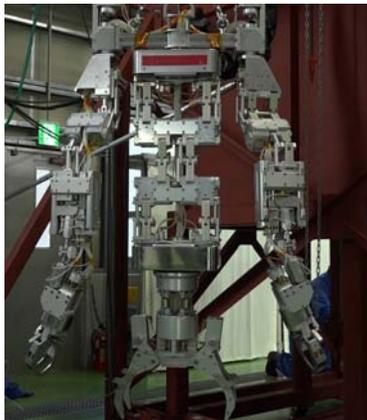
アーム部に通常のロボットで採用するような電子部品（モーター等）を採用せず、水圧シリンダーとバネで駆動させるため、放射線量の高い環境下での稼働が可能。耐衝撃性も高く、衝突した場合でも故障しにくい構造です。

3号機タービン建屋で適用する
柔構造アーム（筋肉ロボット）

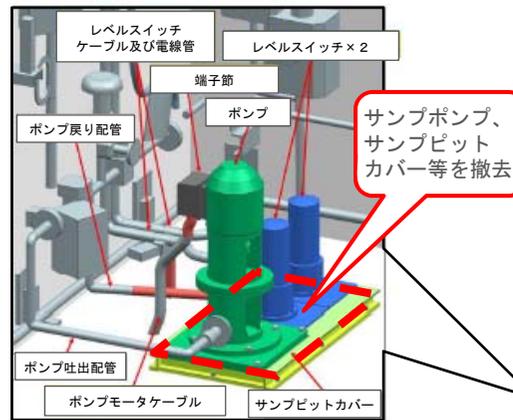
建屋滞留水の処理完了（目標：2020年内）に向けて、滞留水を貯留している建屋最地下階の床面を露出・維持するために、最地下階にポンプ等を投入できるよう干渉物の撤去を行います。

干渉物撤去エリア、
ポンプ設置エリアイメージ図

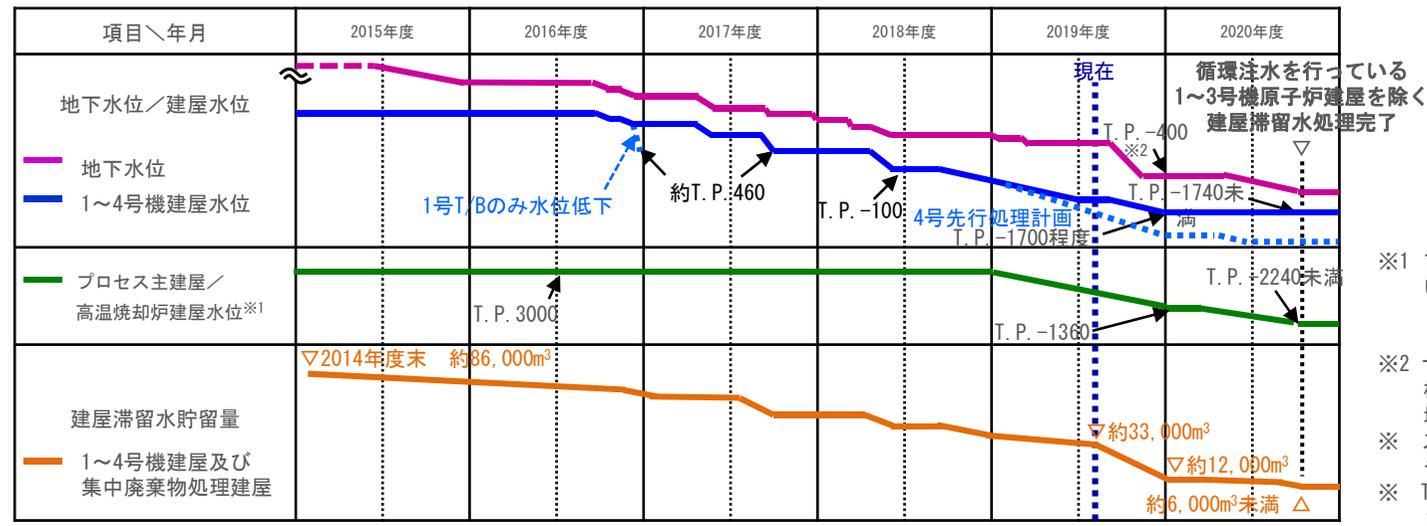
ステップ1：フランジ型タンク内のストロンチウム処理水※を処理し、フランジ型タンクの漏えいリスクを低減します。【完了】

ステップ2：既設滞留水移送ポンプにて水位低下可能な範囲（T.P.※-1,200mm程度まで）を可能な限り早期に処理します。

ステップ3：2～4号機原子炉建屋の滞留水移送ポンプにて水位低下を行い、連通するタービン建屋等の建屋水位を低下します。

ステップ4：床ドレンサンプ等に新たなポンプを設置した後、床面露出するまで滞留水を処理し、循環注水を行っている1～3号機原子炉建屋以外の滞留水処理を完了します。

※1 プロセス主建屋の水位を代表として表示しています。また、大雨時の一時貯留として運用しているため、降雨による一時的な変動があります。

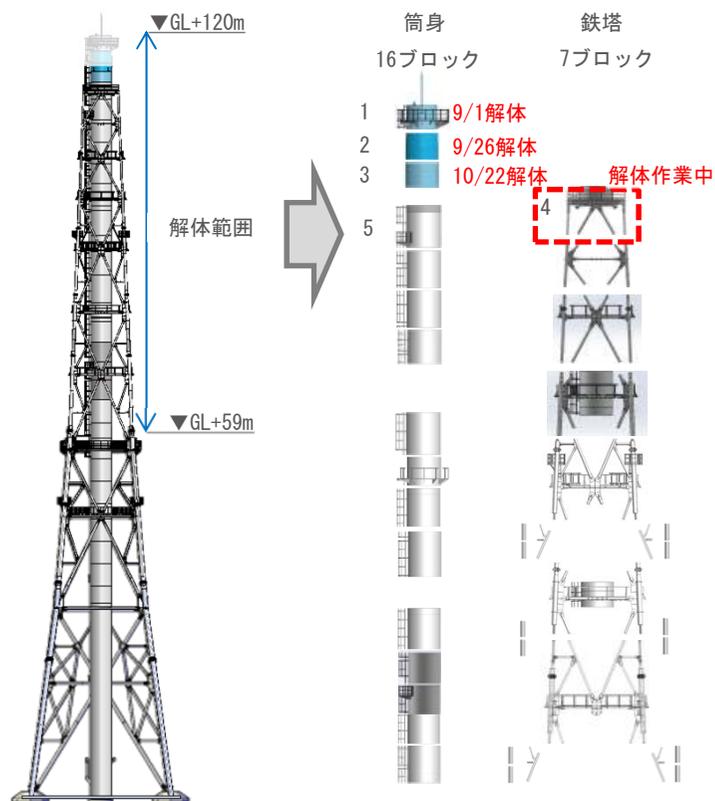
解体作業は、作業員の被ばく低減を重視し、遠隔操作が可能な筒身解体装置と鉄塔解体装置を使用し、作業を無人化して行っています。解体計画では、高さ約60mの排気筒を23ブロックに分けて作業を進めます。

ブロック解体とは別に、単体で除却する部材も有り（約60ピース）

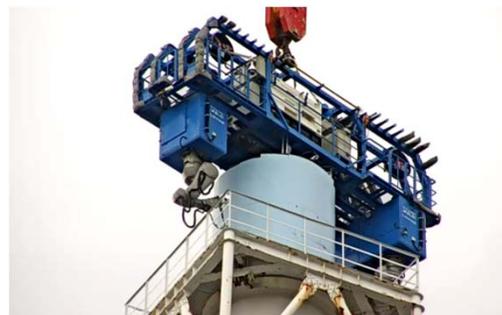
【写真①】筒身切断状況(10月8日)

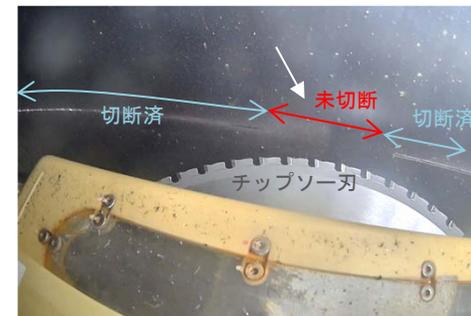
【写真②】筒身切断(マシン切)状況(10月21日)

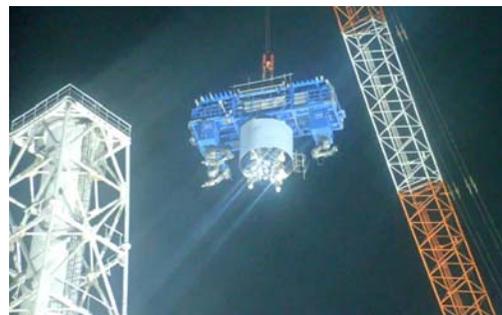
【写真③】吊り下ろし状況(10月22日)

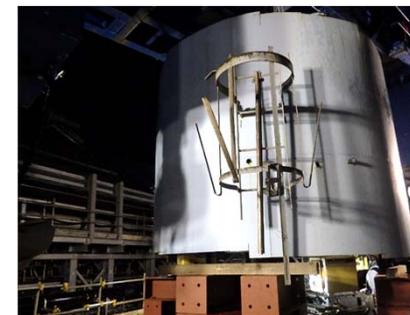
【写真④】吊り下ろし後(10月22日)

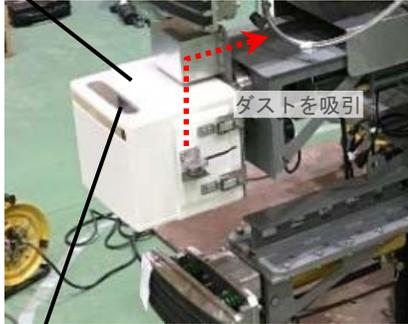
<p>筒身内</p> <p>散布ノズル</p>	<p>カバー</p>

1・2号機排気筒は、耐震基準を満たしていますが、損傷・破断箇所があることを踏まえ、リスクをより低減するという観点から、排気筒上部を解体し、耐震上の裕度を確保する工事を進めています。

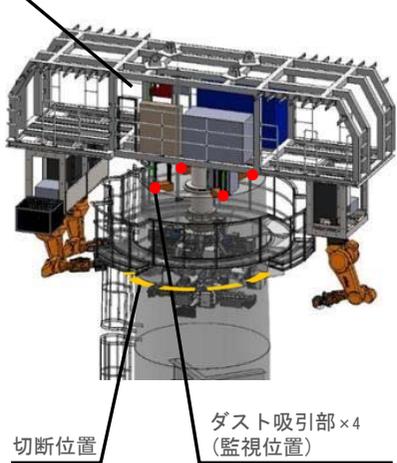
<p>ダストを吸引</p> <p>切断装置(チップソー)</p>	<p>ダストモニタ本体</p>

<p>切断位置</p> <p>ダスト吸引部×4 (監視位置)</p>

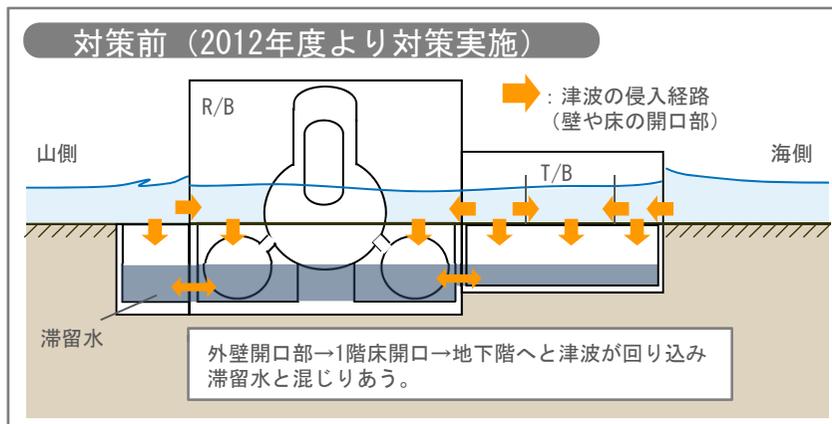
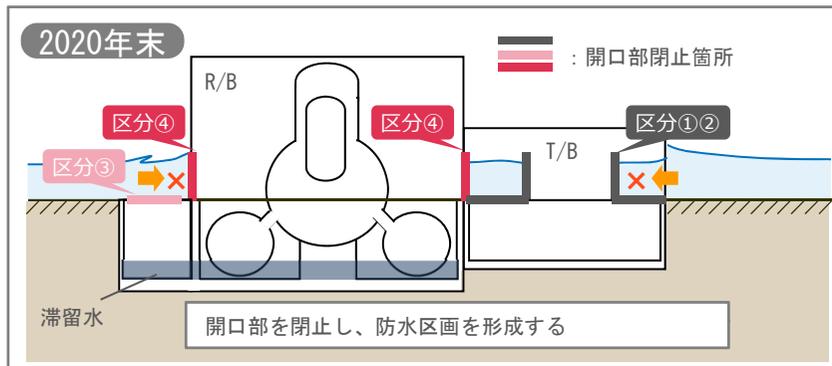
5 その他の取組み：地震・津波対策の取組み①「建屋開口部の閉止」

建屋開口部の閉止工事は、津波による建屋滞留水の流出防止を図ると共に、建屋へ流入し、汚染水が増えるのを可能な限り防止することを目的に工事を進めています。

2021年以降も滞留水が残る1～3号機原子炉建屋は、津波による滞留水の流出リスクを低減させるとい目的から、滞留水処理が完了する他の建屋より優先的に閉止または流入抑制対策を実施します。

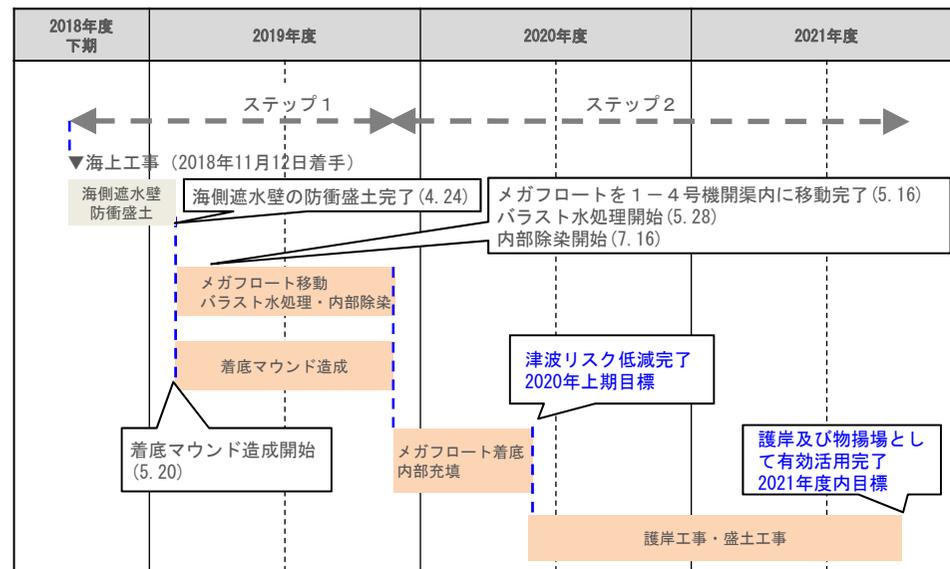
メガフロートは、震災により発生した5、6号機の建屋滞留水を一時貯留するために使用していました。しかし、津波発生時に漂流物になり周辺設備を損傷させるリスクがあることから、港湾内に移設・着底しリスクを低減させるための海上工事を2018年11月12日から開始しました。

現在は、ステップ1として「メガフロート移動」、「バラスト水※処理・内部除染」および、「着底マウンド※造成作業」に着手しています。

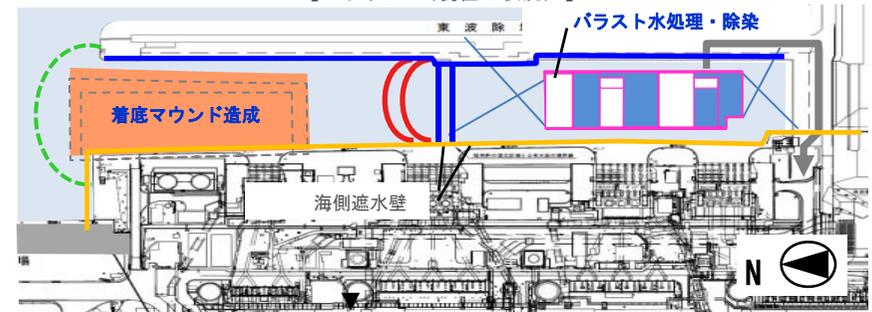
【ステップ1（現在の状況）】

着底マウンド造成

メガフロート移動

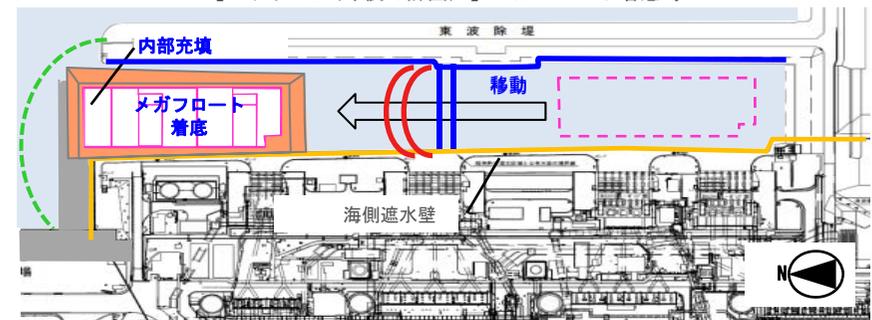
【ステップ2（今後の計画）】メガフロート着底時

■：魚類移動防止網 ■：シルトフェンス ■■：汚濁防止フェンス

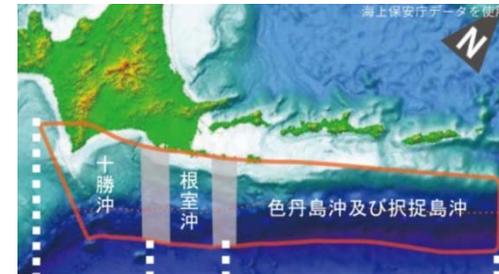
千島海溝沿いの地震は、日本海溝北部（三陸沖北部）との連動も考えられるため、3.11津波よりも小さいものの、大きな津波が押寄せ、最大で1、2号機前で約1.8mの浸水が考えられます。

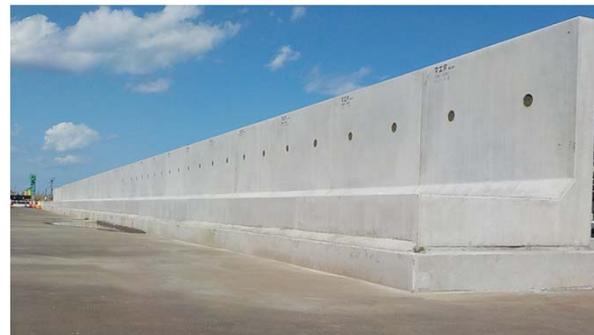
津波対策（防潮堤設置）

重要設備の被害を軽減することを目的に、自主保安として、既に設置されている防潮堤を北側に延長します。工事は2019年7月末に着手し、9月23日からL型擁壁の設置を開始しました。廃炉作業への影響を可能な限り小さく抑えつつ、できるだけ早期（2020年度上期）に完成するよう進めてまいります。

T.P. ※+8.5m盤をT.P. +9.5m盤に造成・かさ上げして、その上に鉄筋コンクリート製のL型擁壁を設置し、防潮堤高さT.P. +11mを確保します。

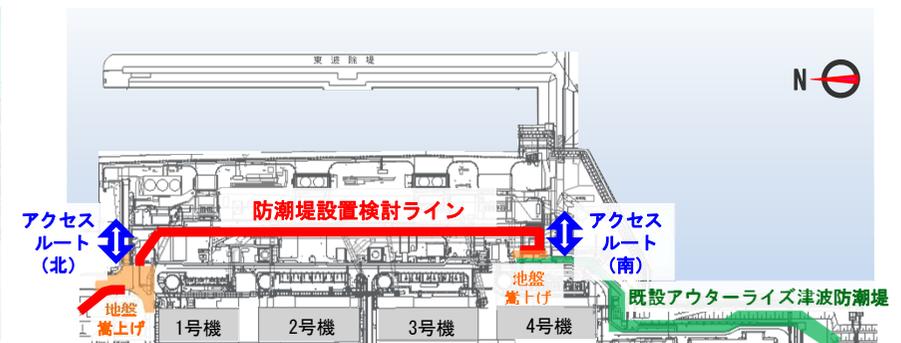
現地掘付状況（9月25日撮影）
掘付後、基礎コンクリート仕上げを行い、周辺の造成嵩上げとフェーシングを施工する

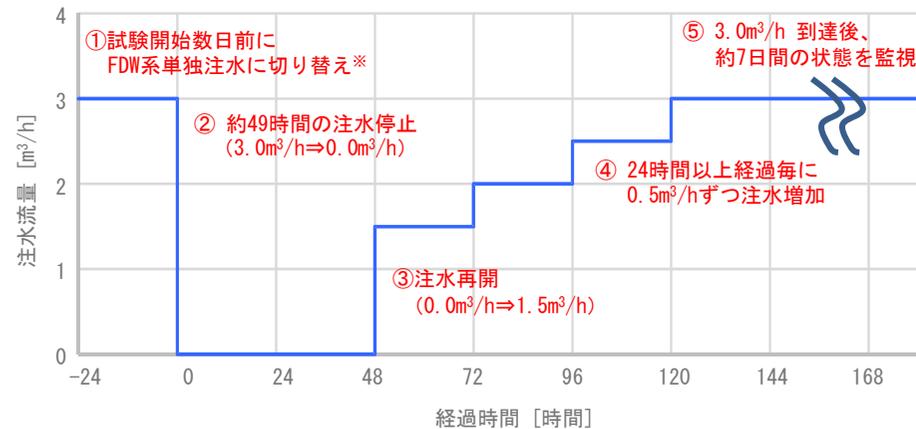
2019年10月15日から、原子炉への注水量を約49時間停止し、気中への放熱も考慮したより実態に近い温度変化を確認することを目的とした注水停止試験を実施しました。この試験の実施中に格納容器ガス管理設備で測定しているダスト濃度に有意な上昇は確認されませんでした。

※ 通常時は、FDW（給水）系とCS（炉心スプレイ）系の2系統で注水を実施しています。

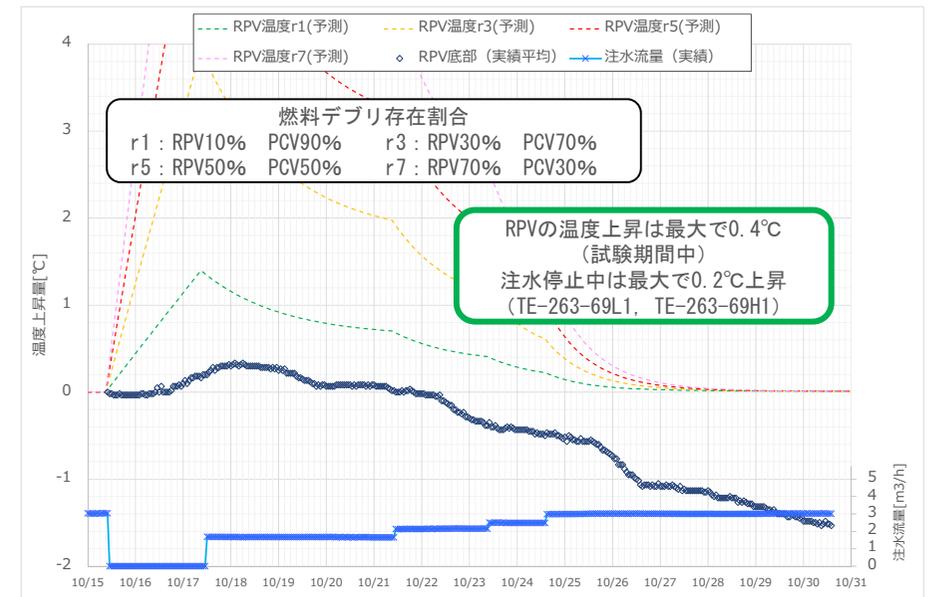
※ 予測温度は試験開始時の実績温度を基準として記載。
 ※ RPV：原子炉圧力容器 ※ PCV：原子炉格納容器

1号機の原子炉注水を約49時間停止した結果、注水停止中の圧力容器、格納容器の温度上昇率は0.01°C/h程度であり、異常な温度上昇は確認されませんでした。

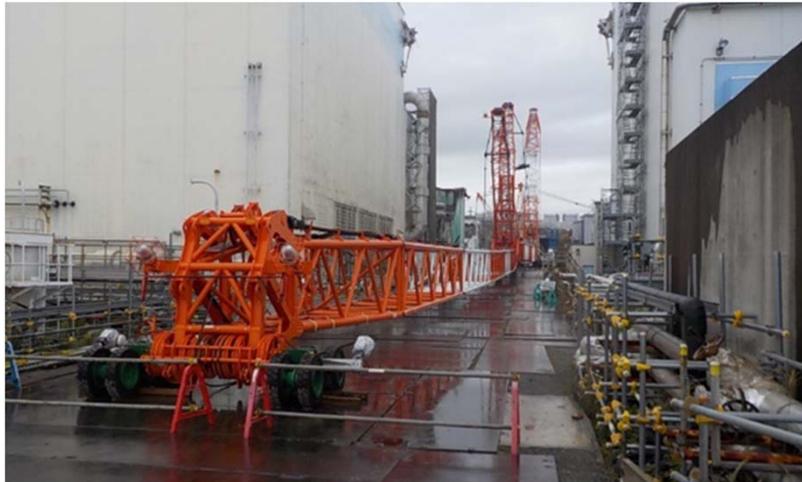
クレーンのブーム伏せ状況

- 大型クレーン（6台）のブームの伏せ → 転倒による設備損傷を防止
- 資機材等の固縛・片付け → 飛散物による設備損傷を防止
- 土嚢の設置 → 各建屋への雨水の流れ込みを抑制
- 1号機原子炉建屋オペレーティング
フロアのがれきへのミスト散水 } → ダスト飛散防止
- 台風が最も接近した10月12日、13日
の作業原則中止 } → 作業員の安全確保

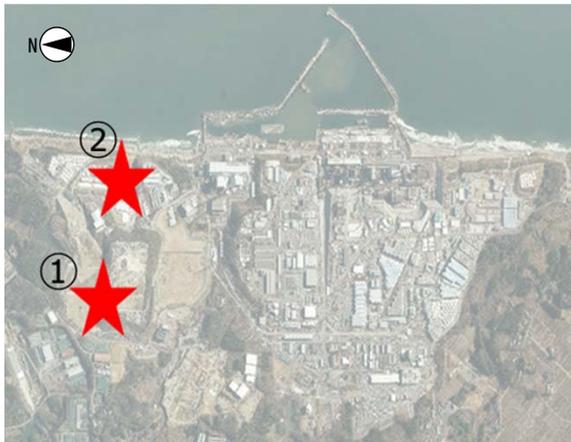
【一部崩れている状況】

発電所敷地内の一部法面の崩落が確認されましたが、設備への影響はありませんでした。

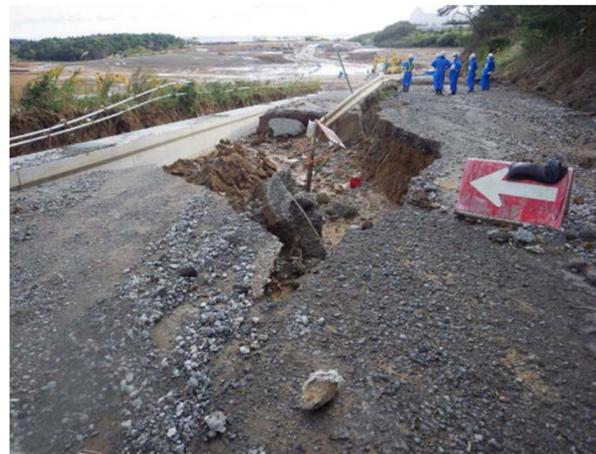
【敷地内発生位置図】

①第二土捨場北構内道路

②陳場沢川河口付近

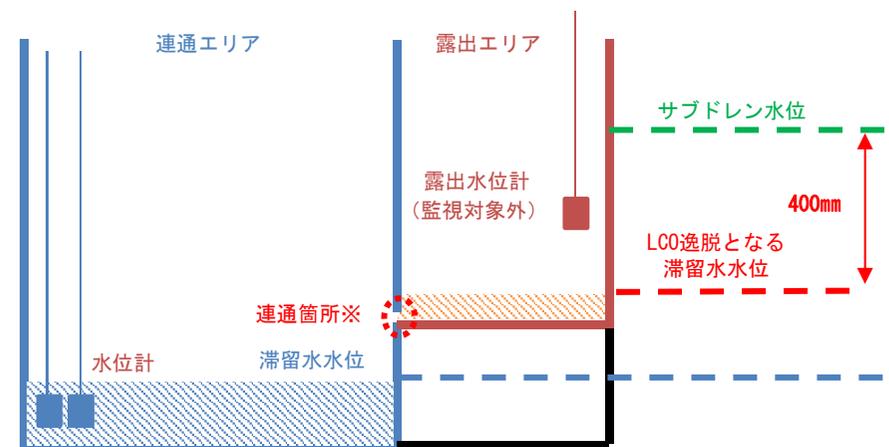
露出エリアイメージ図

2019年10月25日の大雨後、10月28日に各エリアの水位トレンドを確認したところ、建屋の排水完了に伴い水位計が気中に露出したため、監視対象外としていた以下のエリアについて、建屋滞留水の水位が運用上必要なサブドレン※水位との水位差（本来であれば400mm以上としなければならない）を確保できていなかった可能性があることを確認しました。

- ①1号機廃棄物処理建屋（Rw/B）北西エリア
- ②1号機廃棄物処理建屋（Rw/B）南西エリア
- ③2号機タービン建屋（T/B）北東エリア

※連通箇所：露出エリアから連通エリアに流入している可能性がある箇所。

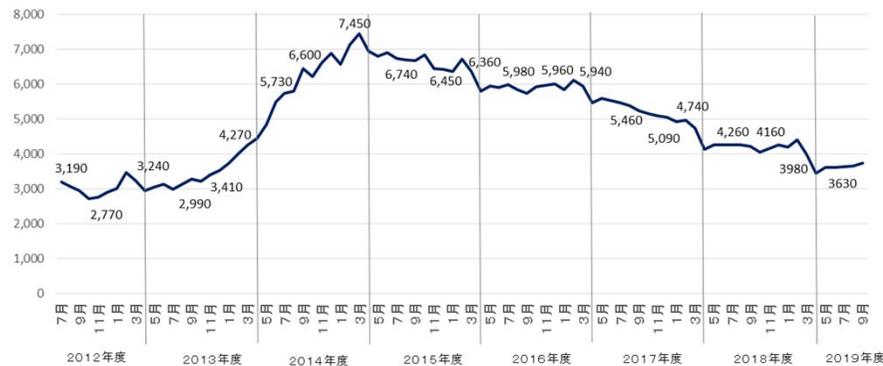
2012年7月以降の平日1日あたりの平均作業員数（実績値）の推移

2019年11月の作業に従事する人数（協力企業作業員及び東電社員）は、平日1日あたり約3,570人を想定しています。なお、9月時点での福島県内雇用率は、約60%です。

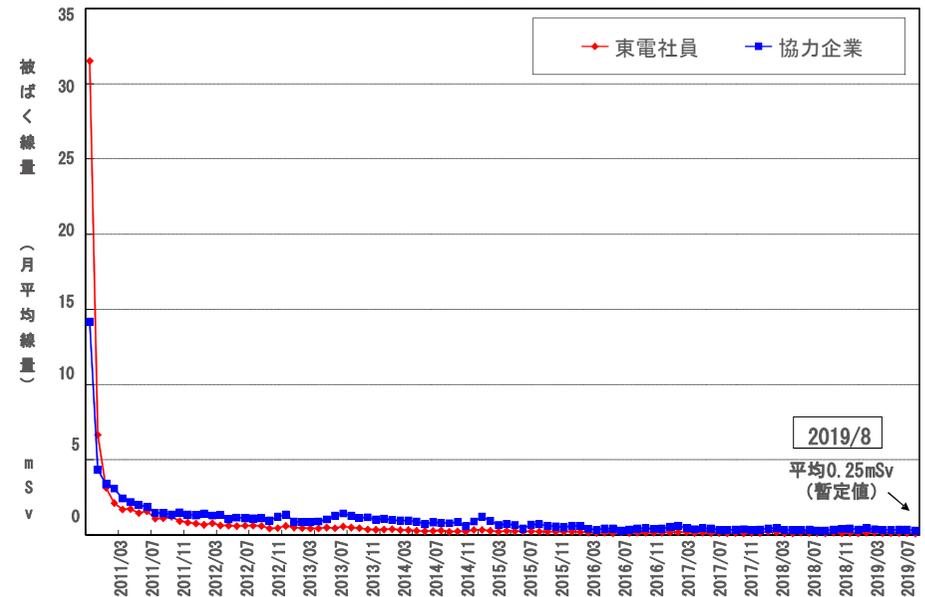
作業員の月別個人被ばく線量の推移（月平均線量）

2015年度以降、作業員の月平均線量は1mSv以下で安定しており、大半の作業員の被ばく線量は線量限度に対し大きく余裕のある状況を維持しています。（法令上の線量限度：50mSv／年かつ100mSv／5年）
