福島第一原子力  
発電所廃炉作業  
取組みに関する  
ご報告

2020.02.05

# 福島第一原子力発電所廃炉作業の概要

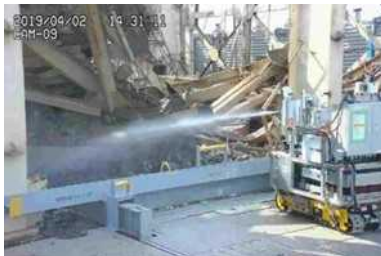
局所散水状況

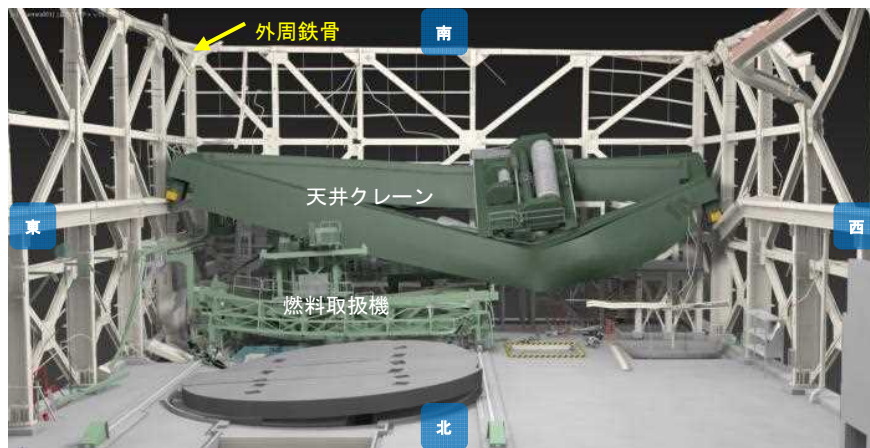
天井クレーン・燃料取扱機のイメージ図  
(3Dスキャン結果と写真を基に作成、配置図A方向)

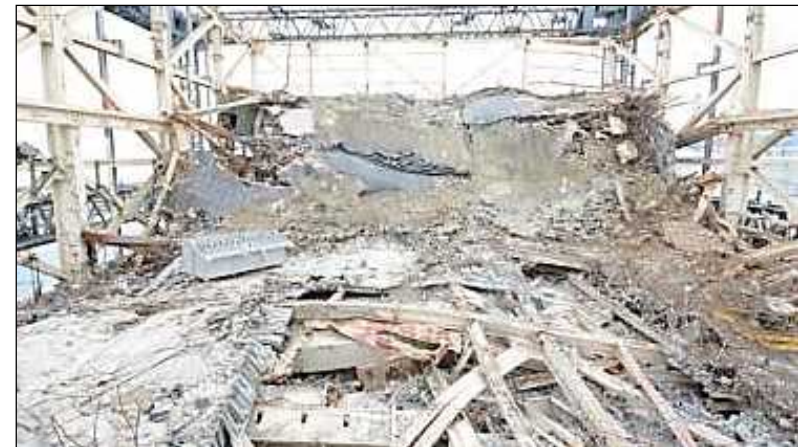
崩落屋根の状況

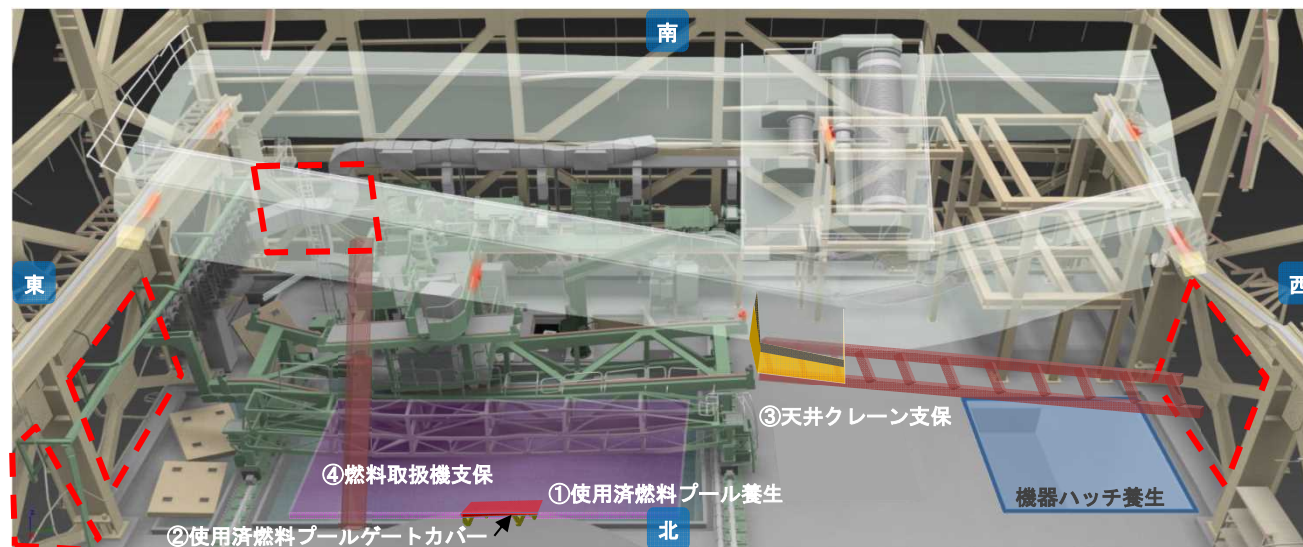
南側がれき撤去に際し屋根鉄骨・がれき等が落下するリスクを可能な限り低減するため、崩落屋根下についてがれき落下防止・緩和対策を実施します。

## ①使用済燃料プール養生

屋根鉄骨・小がれき等が使用済燃料プールに落下した際に燃料等の健全性に影響を与えるリスク低減

## ②使用済燃料プールゲート※カバー

屋根鉄骨・小がれき等がプールゲート上に落下した際のプールゲートのずれ・損傷による水位低下リスクを低減

## ③天井クレーン支保 ④燃料取扱機支保

屋根鉄骨・小がれき等撤去により、天井クレーン/燃料取扱機の位置ずれや荷重バランスが変動し、天井クレーン落下に伴うダスト飛散のリスク及び燃料等の健全性に影響を与えるリスク低減

┌─┐ Xブレース撤去箇所

※プールゲート：使用済燃料プールと原子炉ウエル（格納容器上部）の間に設けられた仕切り板。

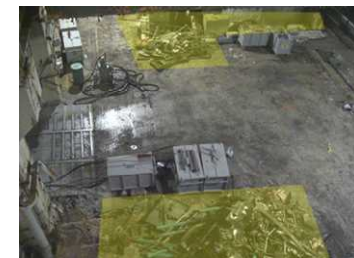
②オペフロ西側の残置物

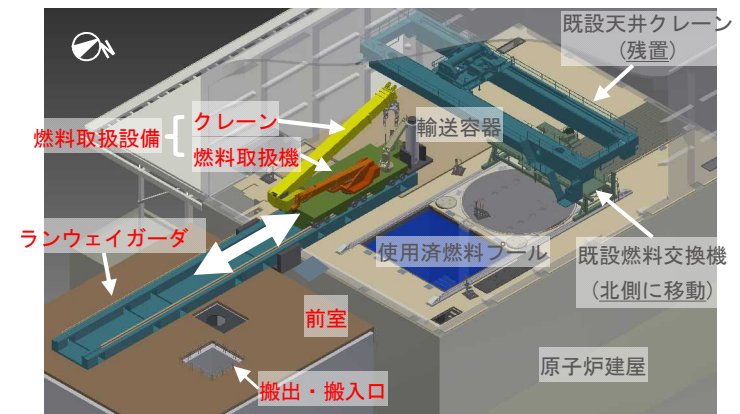
燃料取扱設備概念図（鳥瞰図）

※ランウェイガーダ：燃料取扱設備が走行するためのレールを支持する構造物。

- ・原子炉建屋上部を全面解体せず、南側に構台・前室を設置した上で、南側外壁の小開口から燃料と輸送容器を取扱
- ・ブーム型クレーン式の燃料取扱設備を採用することで、南側外壁の開口部は小さくなり、原子炉建屋の構造部材のうち柱と梁の解体を回避
- ・燃料取扱設備は、燃料取り出し用構台での組立・保守作業が可能となることから、作業員被ばくを低減
- ・燃料と輸送容器は、燃料取扱設備にて遠隔操作により取扱
- ・燃料取扱設備は、ランウェイガーダ※上を走行することで原子炉建屋オペレーティングフロアと燃料取り出し用構台前室間を移動
- ・輸送容器の吊り降ろしは燃料取り出し用構台に新設する搬出・搬入口を利用

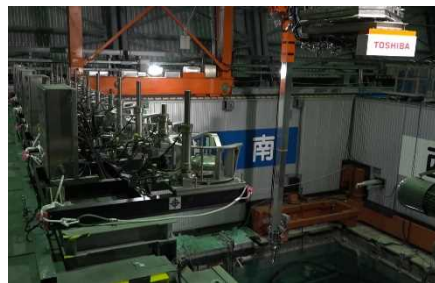
オペレーティングフロアの様子

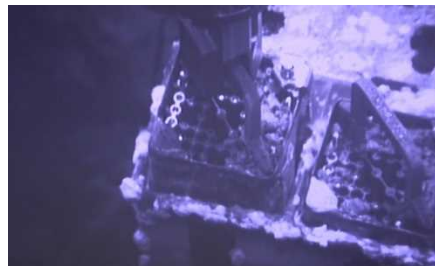
燃料取り出しの様子

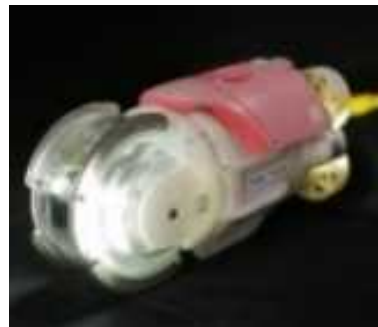
3号機調査装置※

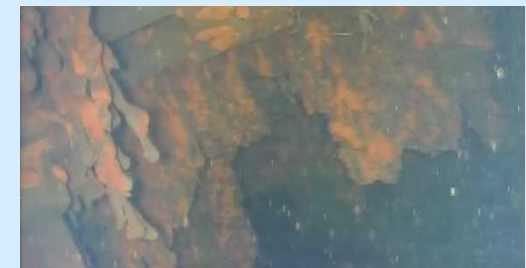
- ▶ ペDESTAL内底部複数箇所に堆積物を確認。ペDESTAL内に制御棒ガイドチューブ等圧力容器内部にある構造物と推定される落下物を確認。さらに水面の揺らぎ状況から圧力容器の底部に複数の開口があると推定しました。また、ペDESTAL内壁面に大きな損傷は確認されませんでした。

ペDESTAL内側の状況

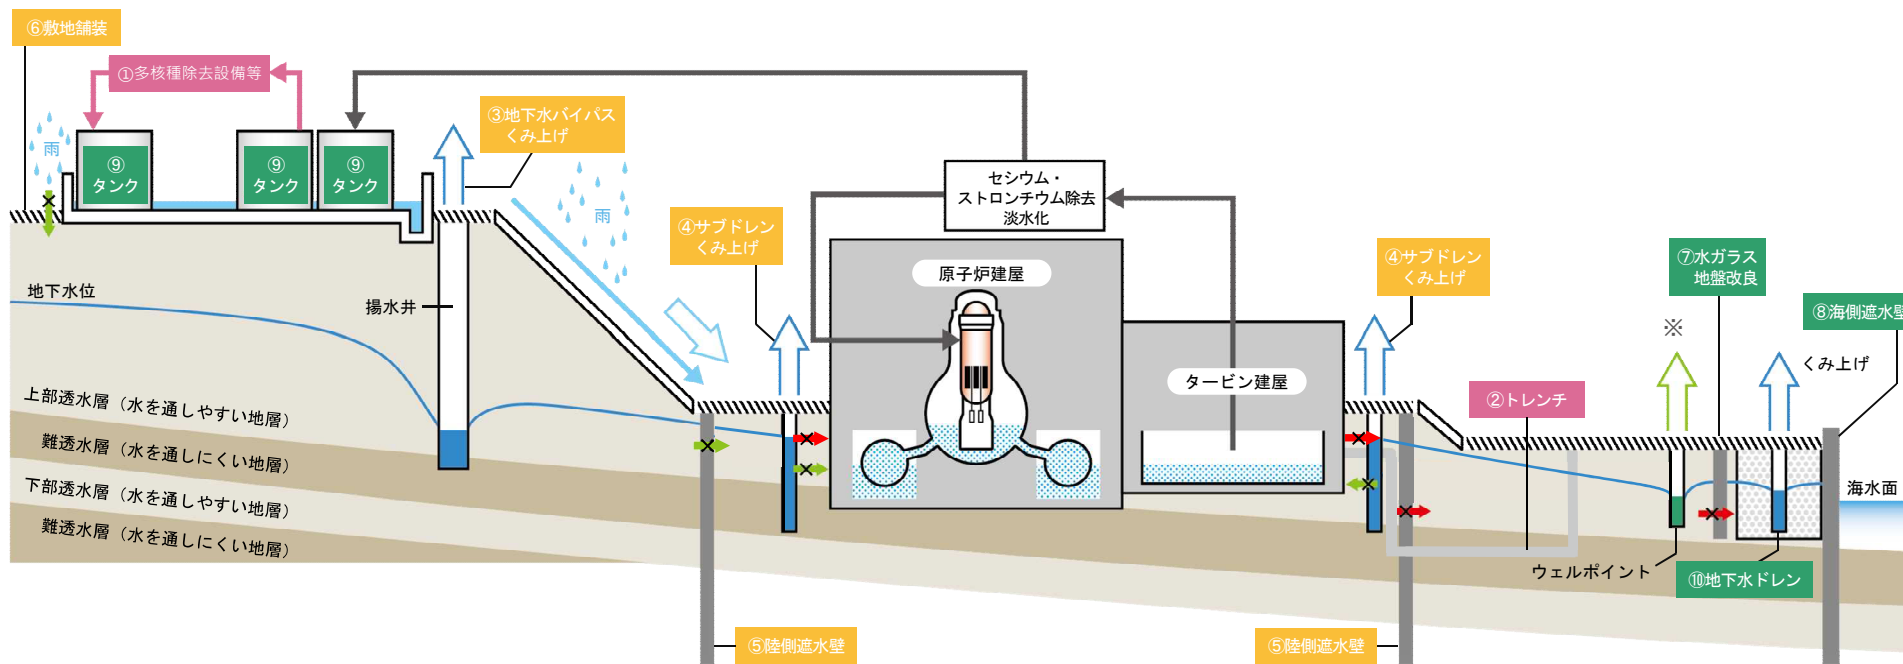
汚染水対策は、3つの基本方針に基づき、予防的・重層的対策を進めています。

- ① 多核種除去設備等による汚染水浄化
- ② トレンチ (配管などが入った地下トンネル内の汚染水除去)

- ③ 地下水バイパスによる地下水汲み上げ
- ④ サブドレン (建屋近傍の井戸) での地下水汲み上げ
- ⑤ 凍土方式の陸側遮水壁の設置
- ⑥ 雨水の土壌浸透を抑える敷地舗装

- ⑦ 水ガラスによる地盤改良
- ⑧ 海側遮水壁の設置
- ⑨ タンクの増設 (溶接型へのリプレース等)
- ⑩ 地下水ドレン

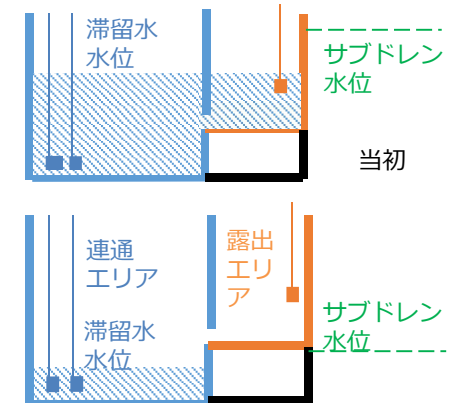
露出エリアのイメージ

なお、建屋内滞留水の水位低下の進捗に伴い、床面が高いエリアは「露出エリア」となります。この露出エリアでは大雨時に一時的に水がたまるのが、昨年の台風以降確認されたことから、露出エリアに対する対応方法について検討を進めております。

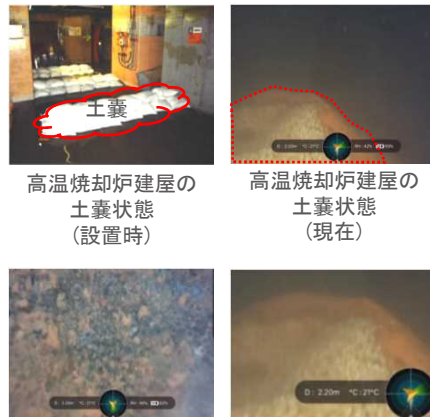
- ・ 目視確認の結果、プロセス主建屋より高温焼却炉建屋の土嚢袋の方が損傷の程度が大きいことを確認
- ・ これまでの調査の範囲において、土嚢の表面線量は最大約4,000mSv/hあることを確認
- ・ ゼオライト※の他、活性炭と考えられる黒い粒の存在を確認

高温焼却炉建屋の土嚢状態（設置時）  
高温焼却炉建屋の土嚢状態（現在）  
活性炭と考えられる黒い粒（現在）  
ゼオライト拡大写真（現在）  
※土嚢袋が破れており、中身が直接見える状況

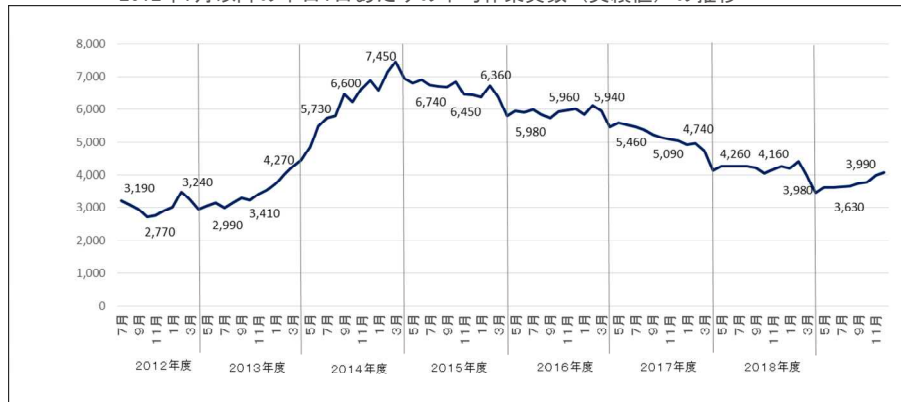
2020年2月の作業に従事する人数（協力企業作業員及び東電社員）は、平日1日あたり約4,200人を想定しています。なお、12月時点での福島県内雇用率は、約60%です。

2012年7月以降の平日1日あたりの平均作業員数（実績値）の推移
