福島第一廃炉  
推進カンパニー  
アニュアルレポート  
2020

1・2号機排気筒の解体工事

# 福島第一原子力発電所廃炉作業の概要

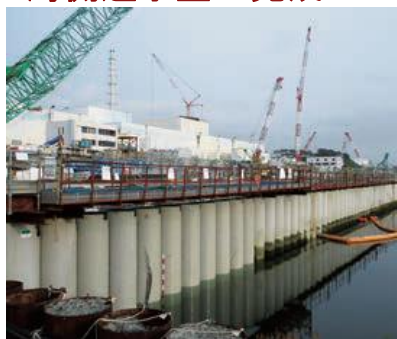
2015年10月  
**海側遮水壁の完成**

1～4号機の敷地から港湾内に流れている地下水をせき止め、海洋汚染を防止するため、2012年4月より工事を開始。2015年10月海側遮水壁が完成。

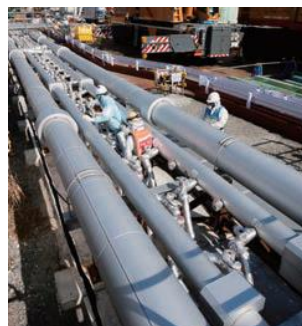
2018年3月  
**陸側遮水壁の凍結**

土を凍らせて地下水を遮水する陸側遮水壁は2016年3月より凍結を開始。2018年3月にほぼ全ての範囲で地中温度が0℃を下回り、効果が発揮されていると評価を受ける。

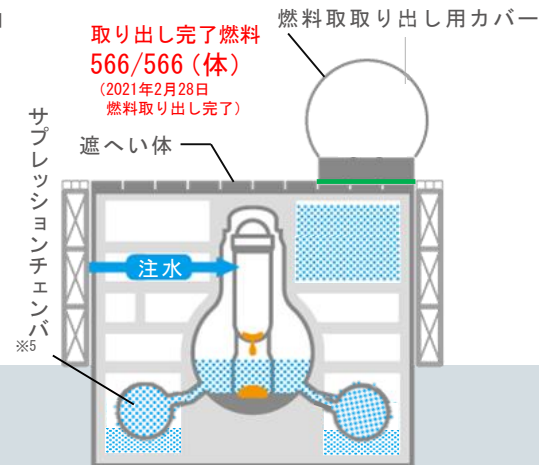
## 3号機

2021年2月28日に使用済燃料プールからの燃料（566体）の取り出しを完了しました。  
また、燃料デブリ取り出しに向けて、追加の原子炉格納容器内部調査の必要性を検討しています。

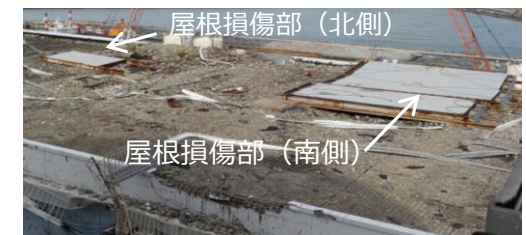
3号機タービン建屋・屋根状況【着手前】  
〔西側から撮影〕

今後も雨水浸透防止対策として1~4号機の建屋周辺の敷地舗装、建屋屋根損傷部の補修を進め、2025年以内に汚染水発生量を100m<sup>3</sup>/日以下に抑制するというマイルストーンの達成に向け、引き続き取り組んでまいります。

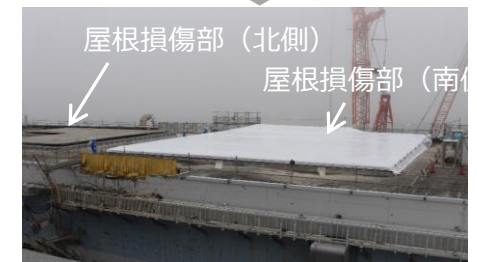
3号機タービン建屋・屋根状況  
【流入防止堰・雨水カバー (南側) 設置完了】  
〔西側から撮影〕

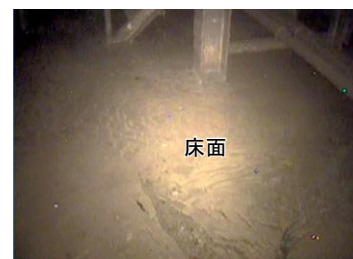
2号機T/B最下階床面

- 床ドレンサンプ等に滞留水移送装置（A/B系）を追設し、先行設置したA系の運用開始により2020年10月までに1～3号機原子炉建屋、プロセス主建屋、高温焼却炉建屋を除く建屋について床面露出を維持できる状態となりました。
- B系も2020年12月までに運用開始しました。また、3号原子炉建屋については、移送装置設置エリアとの連通が緩慢であるトラス室へも移送装置を設置し、2020年12月にA系、2021年3月にB系の運用を開始しました。

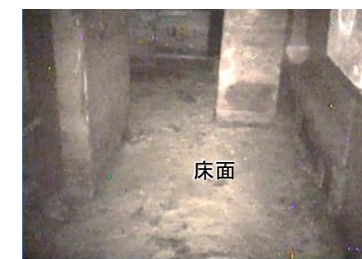
3号機T/Bサービスエリア最下階床面

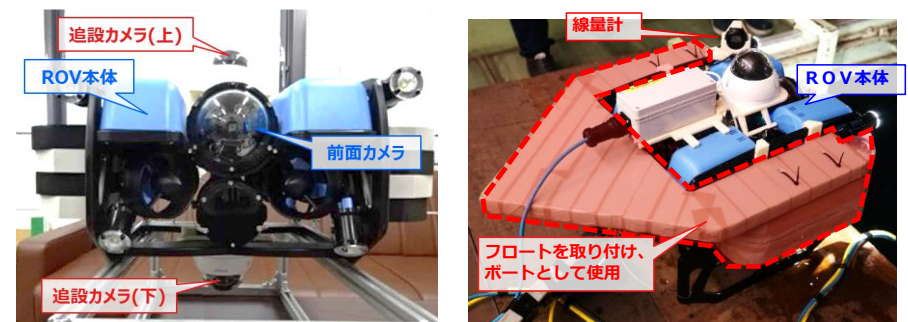
これまで実施した水中ROV調査は土嚢の敷設範囲の確認、土嚢の表面線量の確認、土嚢の劣化具合の確認が目的でしたが、今後は処理作業を想定した、エリアの調査と土嚢の位置の詳細な特定を目的として、水中ROVを改造した、ボート型ROVで直営にて実施します。

- ゼオライト周辺エリアの状況の目視確認
- エリアの線量測定
- ゼオライト・活性炭土嚢の詳細な位置の特定

調査に使用するボート型ROV

※2：遠隔操作型の潜水装置 Remotely Operated Vehicleの略

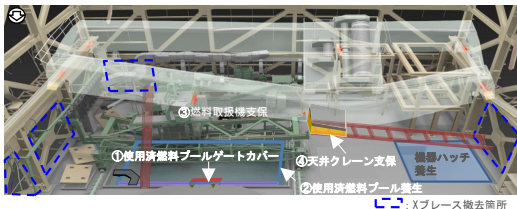
原子炉建屋オペレーティングフロア南側の崩落屋根下のがれき落下防止・緩和対策を完了しました。  
また、燃料取り出しにあたっては、大型カバーを原子炉建屋に設置するため、干渉する既存の建屋カバー（残置部）の解体を2021年6月に完了しました。

がれき落下防止・緩和対策の概要

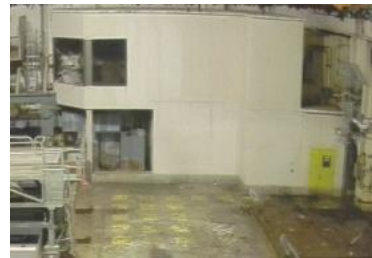
2020年8月より、原子炉建屋オペレーティングフロア内の残置物搬出作業を行い12月に完了しましたので、線量評価および線量低減対策の精度向上を目的とした調査作業を開始しました。

原子炉建屋オペレーティングフロア  
南西残置物搬出後の状況

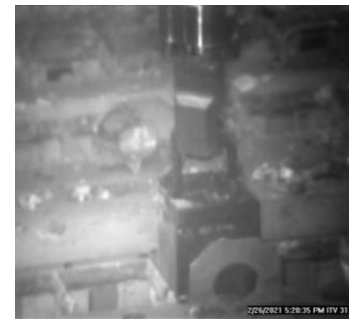
2019年4月15日から燃料取り出しを開始し、2021年2月28日に、全566体取り出しを完了しております。

3号機での燃料の吊り上げ（566体目）

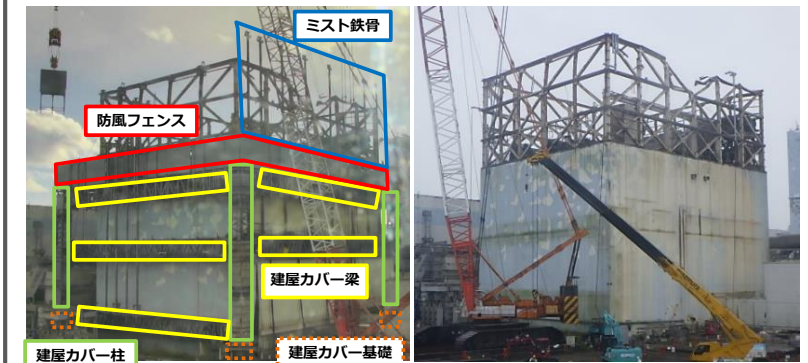
大型カバー設置へ向けた仮設構台の組立て作業等を構外ヤードで実施中です。

1号機原子炉建屋全景

(左：2020年12月19日時点、右：2021年6月19日時点)

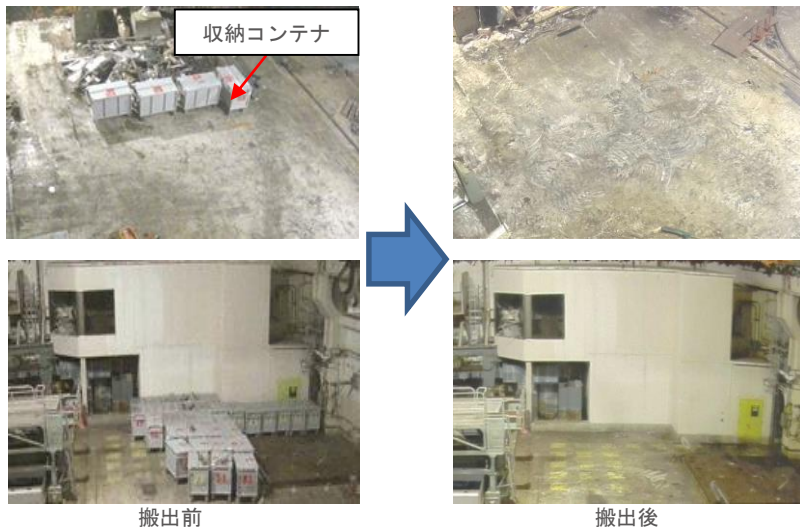
2020年8月から、原子炉建屋オペフロ内の残置物を収納したコンテナ（1m<sup>3</sup>）の搬出作業を実施し、11月25日時点で予定していた収納コンテナ47基のオペフロ残置物について固体廃棄物貯蔵庫への運搬が完了し、使用した重機の片付け作業を12月に完了しました。

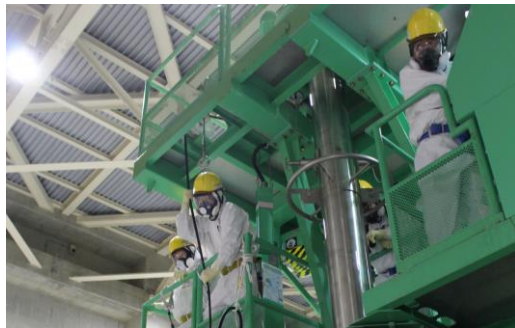
共用プールにおける作業の状況

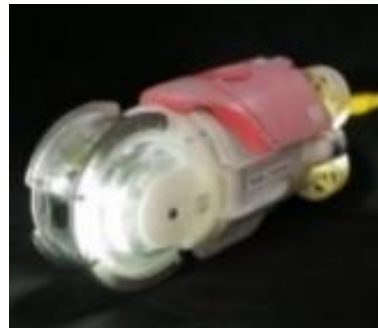
3号機調査装置

カメラ・線量計の挿入、ロボット投入調査、宇宙線ミュオン※調査などにより、原子炉格納容器内の状況把握を進めています。得られた情報をもとに、燃料デブリ取り出し工法の検討を実施しています。

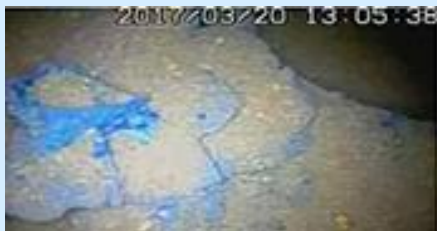
- ▶ ペDESTAL※外側は大きな損傷はみられないことを確認しました。また、原子炉格納容器の底部、配管等に堆積物を確認しました。

ペDESTAL外側の状況

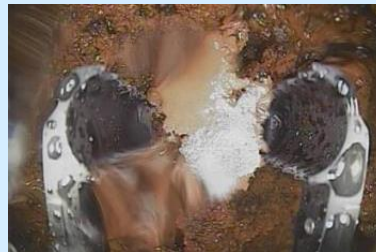
- ▶ 小石状・構造物状の堆積物を把持して動かせること、把持できない硬い岩状の堆積物が存在する可能性があることを確認しました。また、堆積物にカメラをより接近させることで、堆積物の輪郭や大きさを推定するために必要な映像を取得することができました。

ペDESTAL内堆積物の把持状況

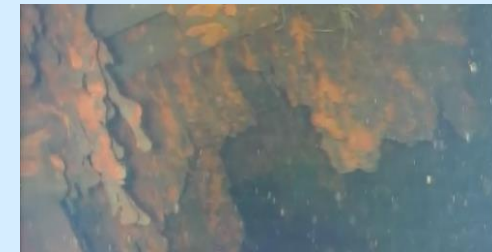
- ▶ ペDESTAL内底部複数箇所に堆積物を確認。ペDESTAL内に制御棒ガイドチューブ等原子炉圧力容器内部にある構造物と推定される落下物を確認。さらに水面の揺らぎ状況から原子炉圧力容器の底部に複数の開口があると推定しました。また、ペDESTAL内壁面に大きな損傷は確認されませんでした。

ペDESTAL内側の状況

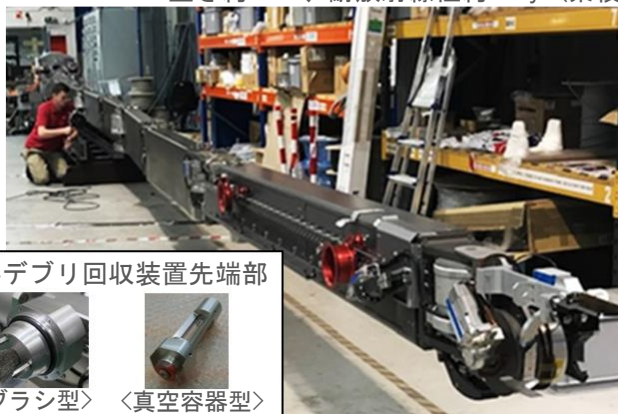
## &lt;ロボットアーム&gt;

- 先端に取り付ける燃料デブリ回収装置で燃料デブリを取り出すロボットアーム※2。
- 伸ばしてもたわまないよう高強度のステンレス鋼製。  
※2：仕様；長さ約22m、縦約40cm×幅約25cm、重さ約4.6t、耐放射線性約1MGy（累積）

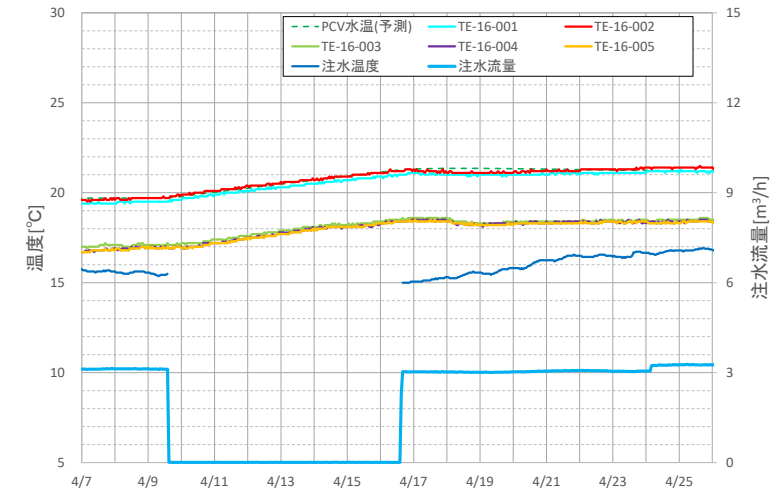
3号機原子炉格納容器温度の推移 (新設)

※予測温度は試験開始時の実績温度 (TE-16-002) を基準としている

緊急時対応手順の適正化等を目的に、1号機で2020年11～12月に、2号機で2020年8月に、3号機で2021年4月に注水停止試験を実施しました。

各種パラメータに異常は確認されず、原子炉压力容器底部温度、原子炉格納容器温度に、温度計のごとのばらつきはあるものの概ね予測の範囲内であることを確認しました。

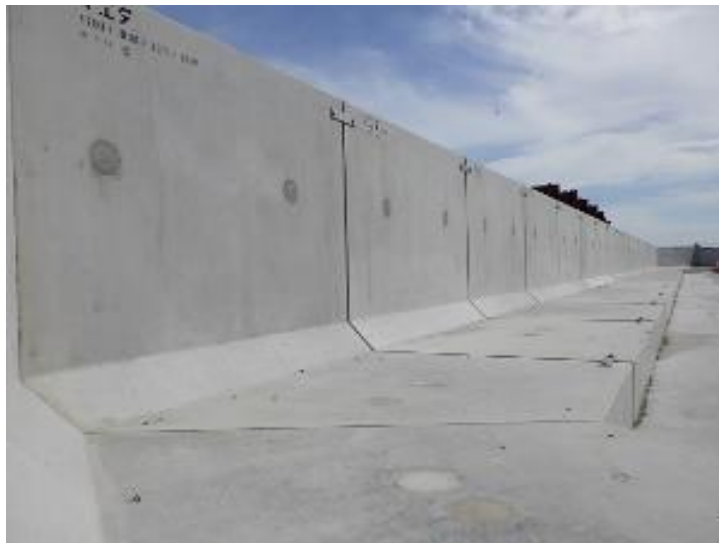
千島海溝津波防潮堤

※2 千島海溝津波：三陸沖から日高沖の日本海溝・千島海溝沿いで巨大地震が起きた場合に襲来する津波

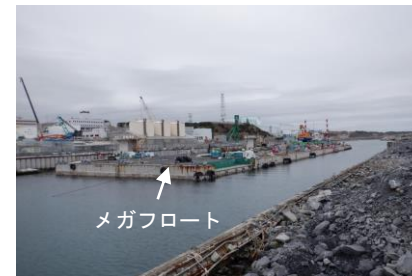
メガフロートは、震災により発生した5・6号機の建屋内滞留水を一時貯留するために使用していました。しかし、津波発生時に漂流物になり周辺設備を損傷させるリスクがあることから、港湾内に移設・着底しリスクを低減させるための海上工事を2018年11月12日から開始しました。

ステップ1工事である「着底マウンド※1造成」、「バラスト水※2処理」、「内部除染」を2020年2月26日に完了し、ステップ2工事である「メガフロートの移設・着底」、「内部充填」を2020年8月3日に完了しました。  
このことにより、津波により漂流するリスクが低減されました。

メガフロート①

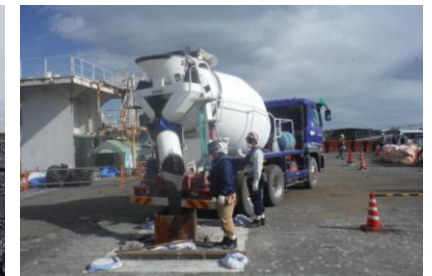
内部充填作業中

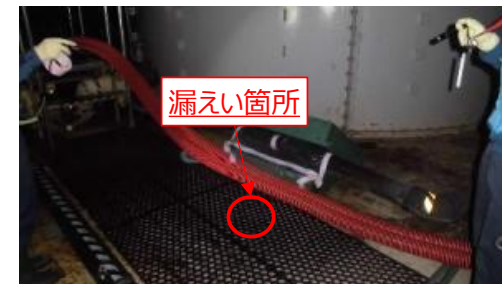
5・6号機フランジタンクからの漏えい

- ・漏えい確認結果と対応状況  
フランジ型タンク・溶接型タンク全62基について調査した結果、フランジ型タンク2基のフランジの継ぎ目から漏えい等を確認しました。現在は、漏えいは停止し、運用は休止しています。

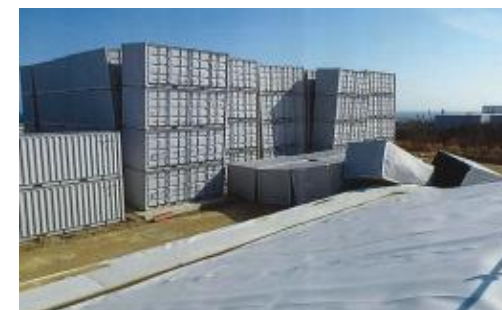
瓦礫保管エリアコンテナ傾き及び転倒

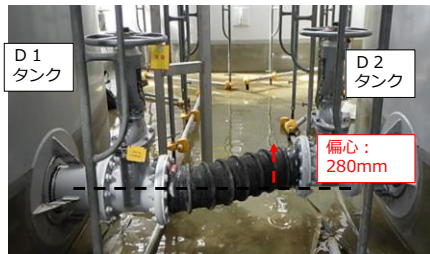
滑動量：  
190mm

偏心：  
280mm

タンク滑動および防水塗装（ポリウレア）損傷（D2タンク）  
（堰内は少量の雨水が滞留）

連結管（D1-D2間）  
（堰内は少量の雨水が滞留）

- ・漏えい確認結果  
タンク自体に有意な変形や漏えいが無いことや、接続配管からの漏えいが無いことを確認しています。
- ・滑動確認  
タンクは、耐震性確保の観点から基礎に固定せず、一定以上の力が加わった際に、動くことにより、転倒やタンクの損傷を防ぐように設計しています。今回の地震では、想定以上の滑動量（Dエリア・最大で190mm）を確認しました。  
想定以上の滑動の原因については、鉛直方向の地震力やタンク構造等の差異による影響等が考えられますが、詳細は検討中です。

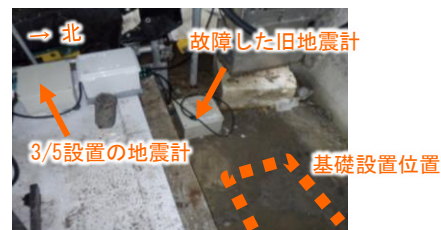
1階地震計移設前

3月19日に再開した、3号機原子炉建屋1階及び5階オペレーティングフロアに、各1台設置した地震計は、3月29日に、1階の地震計を雨水による故障の再発防止対策として、現状設置している既設ハッチから新たに設置した基礎へ移設し、観測を開始しました。

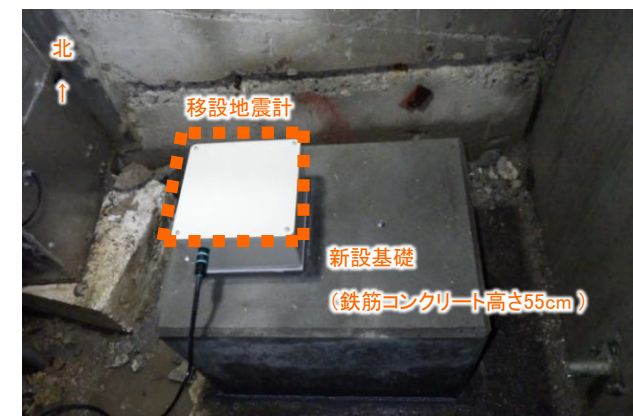
1階地震計移設後

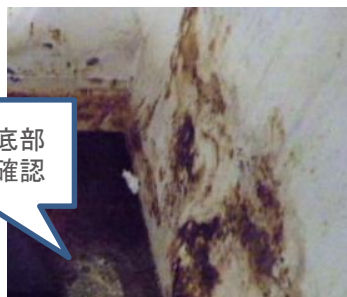
コンテナ底部に腐食を確認

コンテナ内面・補修箇所の状況

5月20日、一時保管エリアWから回収した堆積物は、同エリアに保管していたコンテナの内容物と同じと確認し、流出源と確認したコンテナ底部に溜まっていた、高分子吸収材を含む水が、排水路から港湾に到達と判断により、「核燃料物質等が管理区域外で漏えいしたとき」に該当すると判断しました。

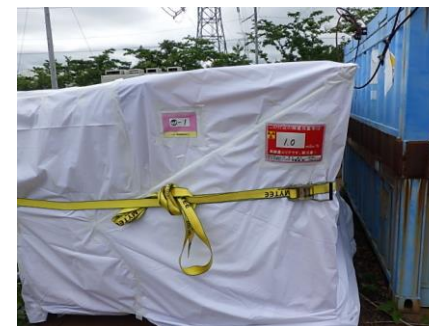
応急処置の例：コンテナ養生・線量表示実施後
