福島第一原子力
発電所廃炉作業
取組みに関する
ご報告（詳細版）

2021. 10. 19

福島第一原子力発電所廃炉作業取組みに関するご報告 見出し

多核種除去設備等処理水の取扱いに関する 検討状況【概要】

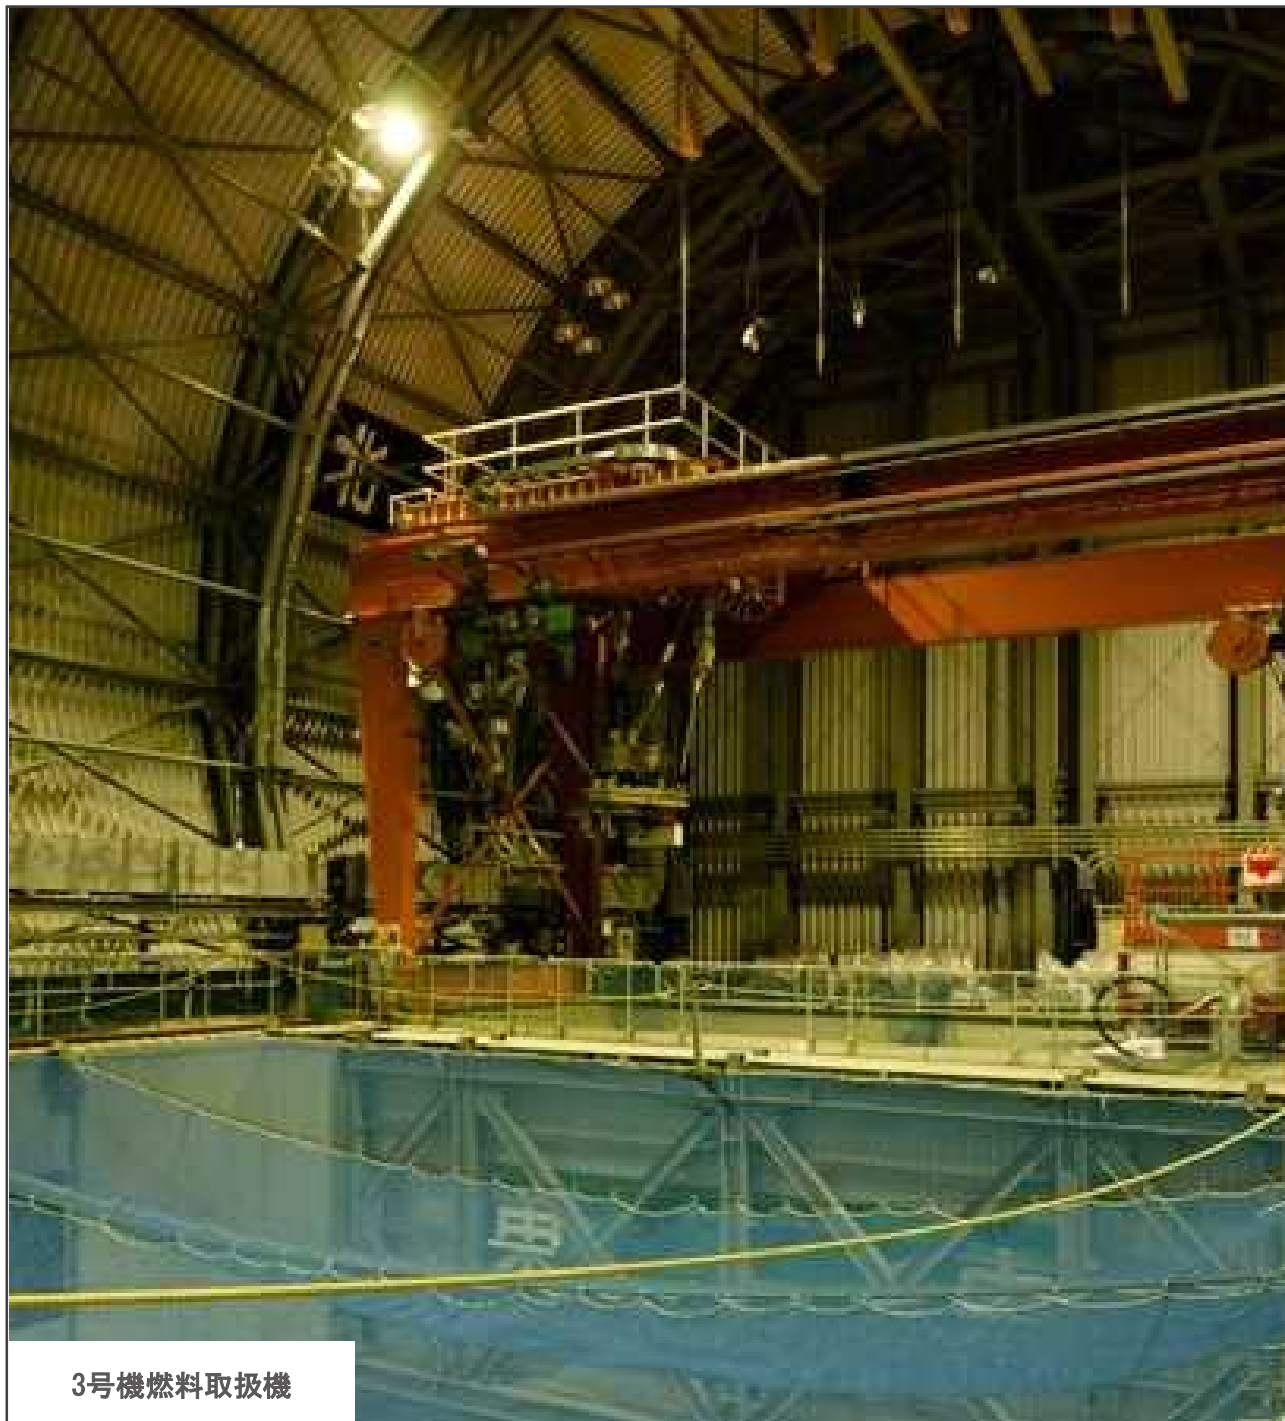
3号機燃料取扱機

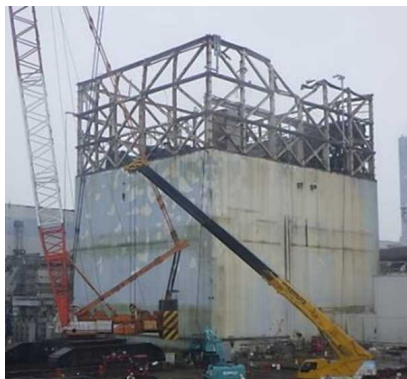
2027～2028年度の燃料取り出し開始を目指しています。
原子炉建屋に大型カバー設置を実施中です。

1号機原子炉建屋全景

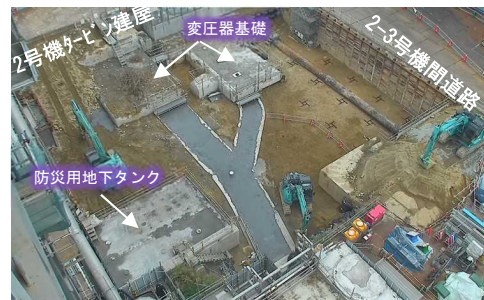
2024～2026年度の燃料取り出し開始に向けて、オペフロ※1内除染作業と燃料取り出し用構台設置の準備工事を実施中です。

2号機原子炉建屋南側ヤード状況

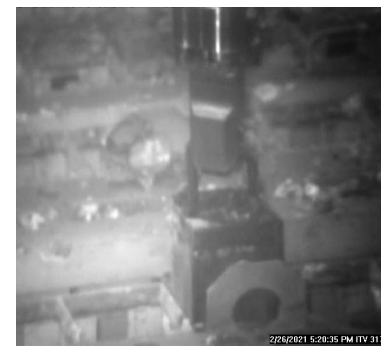
2019年4月15日から燃料取り出しを開始し、2021年2月28日に、全566体取り出しを完了しました。
今後も安全を最優先に作業を進めます。

3号機での燃料の吊り上げ (566体目)

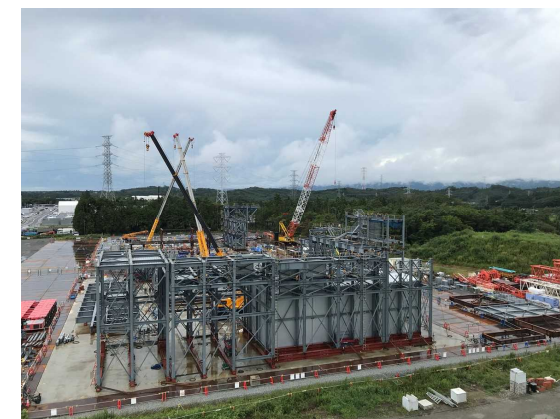
構外ヤード全景(2021年8月23日時点)

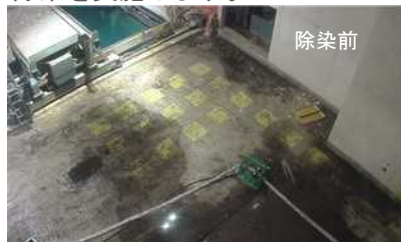
吸引回収除染、散水除染、ブラッシング除染工法にてオペフロ※1床面、壁面、天井クレーン、天井トラス※2、天井面の放射性物質を除去します。

○現在、オペフロ※1床面の粗除染を完了し、高所エリアの除染に向けた段取り替えを実施中です。高所エリアの除染完了後に、最終的な床面除染を実施します。

オペフロ南西部の除染状況

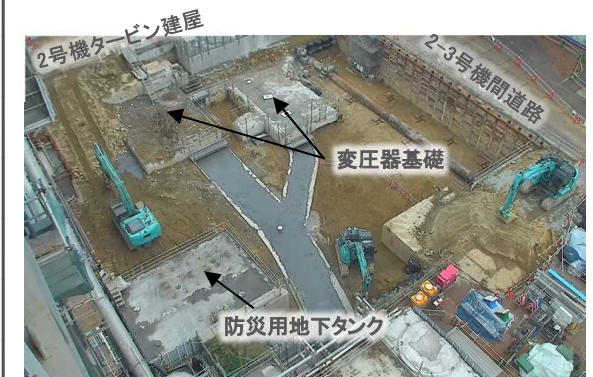
2号機原子炉建屋南側ヤード状況

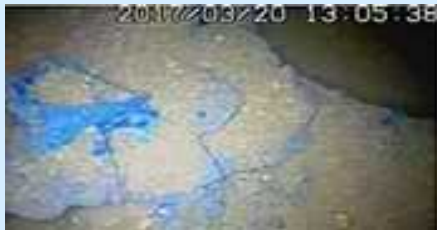
- ▶ ペDESTAL※³外側は大きな損傷はみられないことを確認しました。また、原子炉格納容器の底部、配管等に堆積物を確認しました。

ペDESTAL※³外側の状況

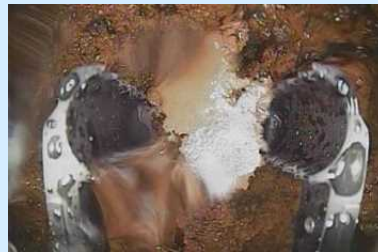
- ▶ 小石状・構造物状の堆積物を把持して動かせること、把持できない硬い岩状の堆積物が存在する可能性があることを確認しました。また、堆積物にカメラをより接近させることで、堆積物の輪郭や大きさを推定するために必要な映像を取得することができました。

ペDESTAL※³内堆積物の把持状況

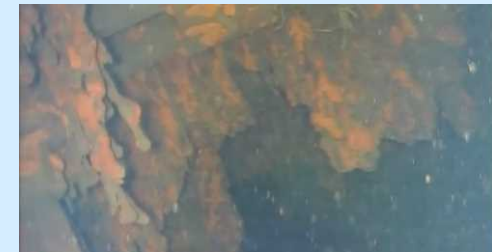
- ▶ ペDESTAL※³内底部複数箇所に堆積物を確認。ペDESTAL※³内に制御棒ガイドチューブ等原子炉圧力容器内部にある構造物と推定される落下物を確認。さらに水面の揺らぎ状況から原子炉圧力容器の底部に複数の開口があると推定しました。また、ペDESTAL※³内壁面に大きな損傷は確認されませんでした。

ペDESTAL※³内側の状況

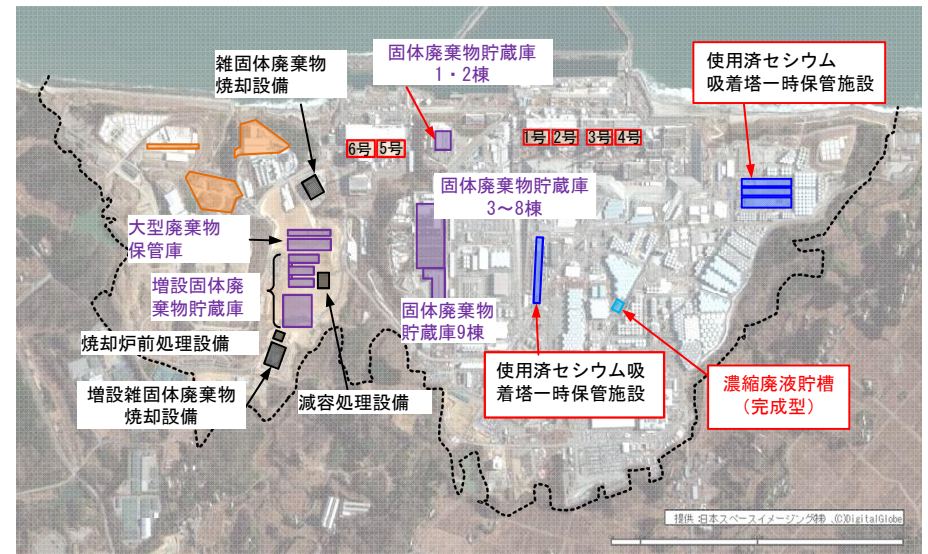
2028年度に「がれき等」の屋外一時保管を解消*

- 処理設備
- 貯蔵庫・保管施設「がれき等」および「水処理二次廃棄物」
- 再利用再使用対象保管エリア
- 使用済セシウムCs吸着塔一時保管施設 「水処理二次廃棄物」
- 廃スラッジ貯蔵施設・濃縮廃液貯槽 (完成型)

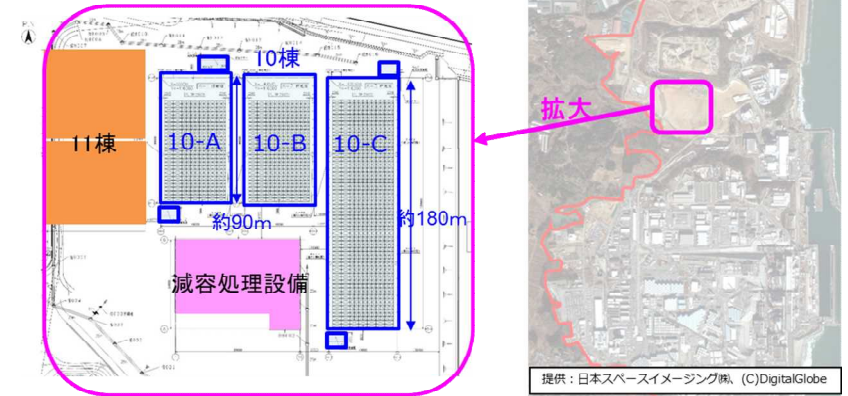
- ・建屋は段階的に運用できるよう3分割して設置します。（早期の屋内保管への移行／設置予定場所の有効活用）
- ・運転開始時期は、10-A：2023年度、10-B：2023年度、10-C棟：2024年度で、竣工した建屋から使用を開始し、がれき等を収納した容器を搬入します。

10棟の配置イメージ

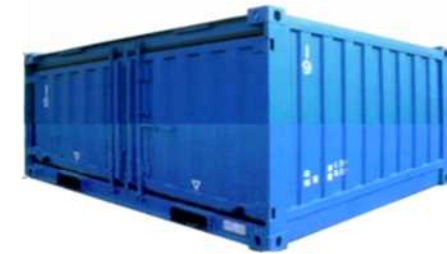
保管容器イメージ

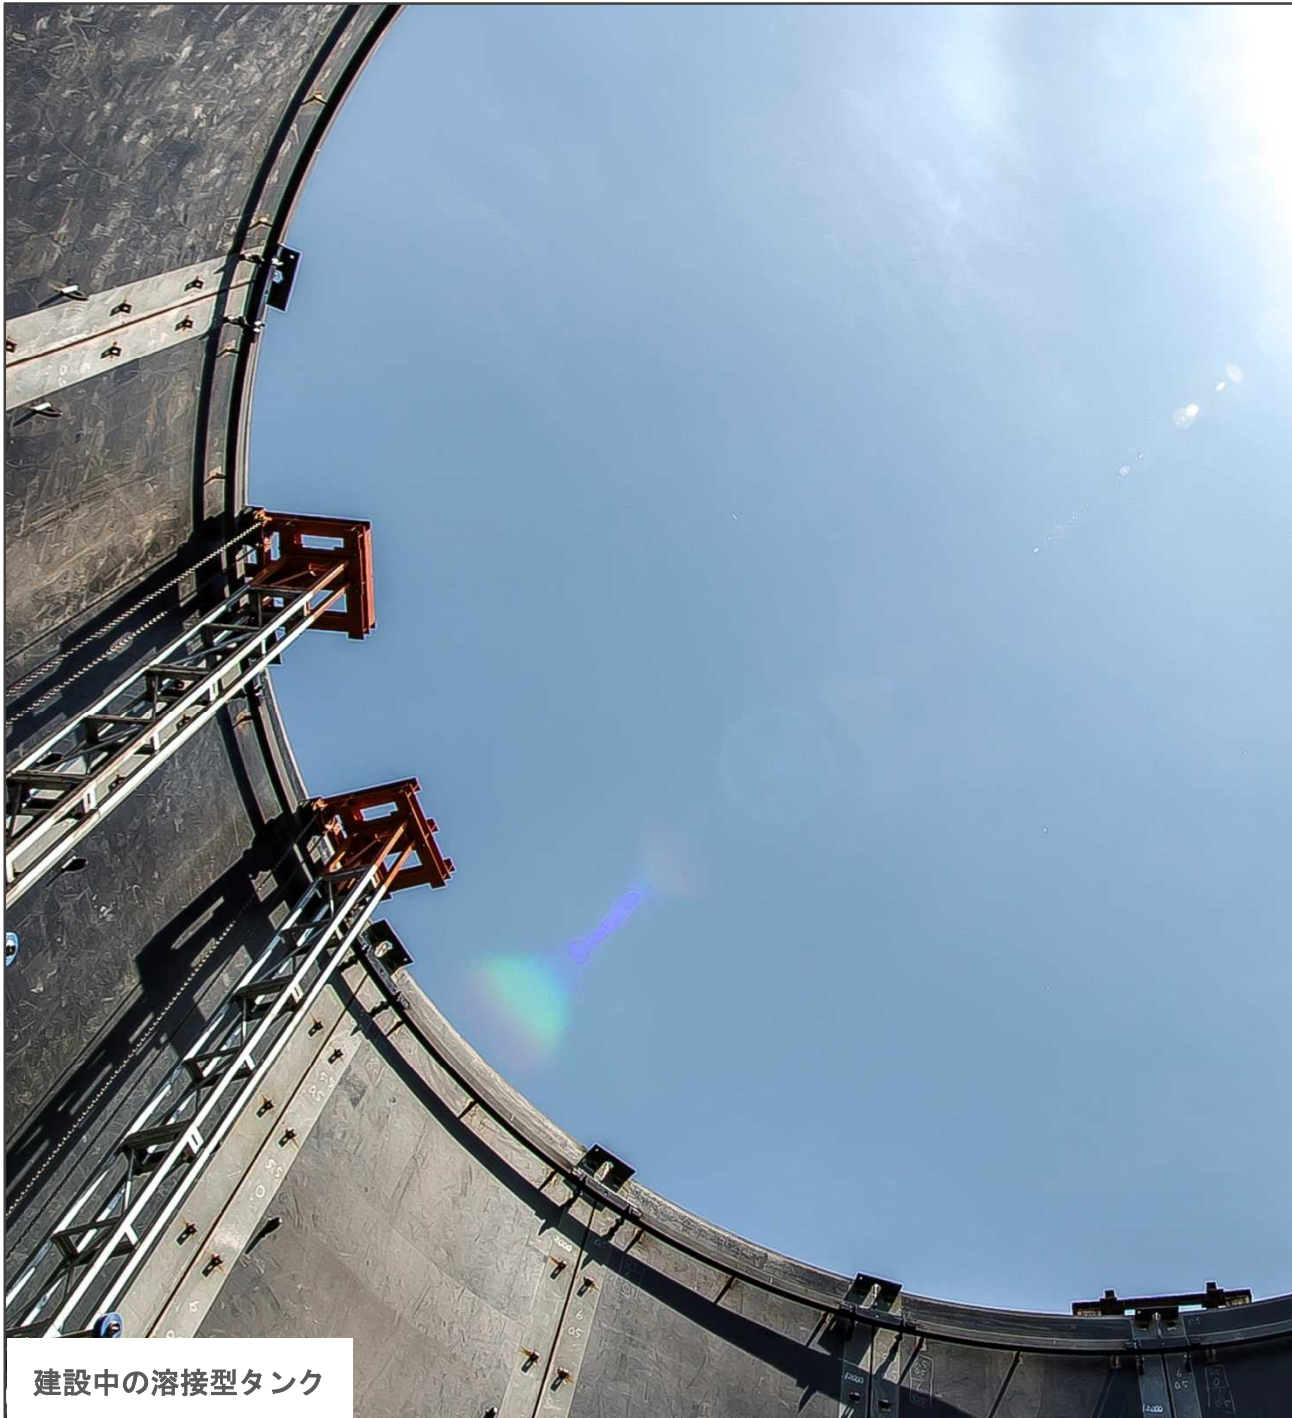
建設中の溶接型タンク

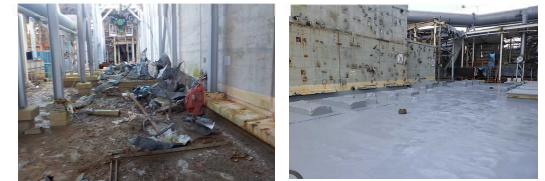
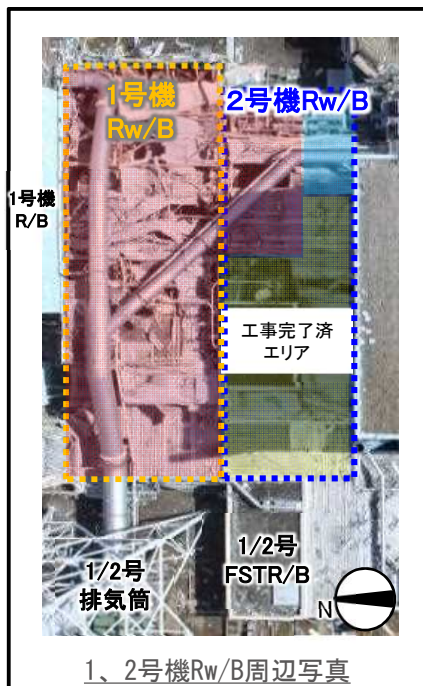
工事完了済エリア(2号機Rw/B)における実施状況

1、2号機廃棄物処理建屋の雨水対策工事

原子炉建屋周辺においては、水素爆発の影響等により建屋屋根の破損箇所から降雨が建屋内へ流入することを防止するため、屋根損傷箇所の補修を計画的に実施しています。

1号機原子炉建屋及び1/2号機廃棄物処理建屋(一部)を除いて、2020年度までに完了しています。
2021年9月より、準備作業に着手し、雨水対策工事が未完了である、1号機廃棄物処理建屋および2号機廃棄物処理建屋(一部)について、雨水対策工事を再開します。

干渉する非常用ガス処理系配管の撤去が完了次第、主排気ダクト撤去・がれき撤去作業を行った後、防水工事・排水ルート切り替えを進める計画です。引き続き、汚染水発生量の更なる低減に向けて、ダストの監視等を行いながら安全最優先で2022年度9月まで1/2号機廃棄物処理建屋の雨水対策工事の完了を目指します。

がれき撤去前

がれき撤去後・防水処理

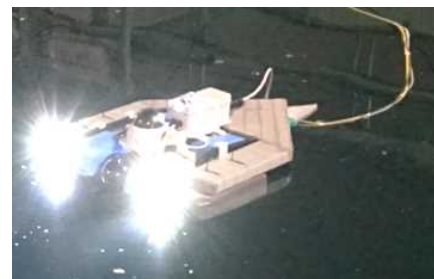
遠隔水上ロボット（ボート型ROV※2）

2021年7月26日～8月6日に、事故直後の汚染水対策の一環で設置したゼオライト土のう※1等の処理作業を想定したエリア調査および土のうの位置の詳細な特定を目的に、プロセス主建屋の地下階の調査を遠隔水上ロボット（ボート型ROV※2）を活用して実施しました。

調査の結果、今後の設計及び回収作業に資する詳細な土のうの位置データの採取及び目立った干渉物がないことなどを確認しました。また、水面の線量は、約40～410mSv/hで分布しており、現状確認している範囲を超えるものではなく、今後の回収作業に影響を与えるものでないことを確認しました。

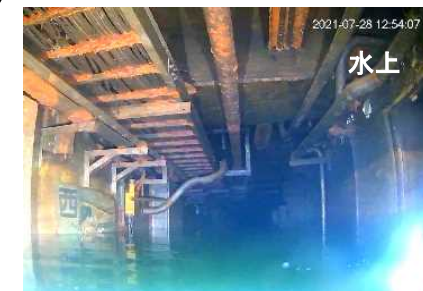
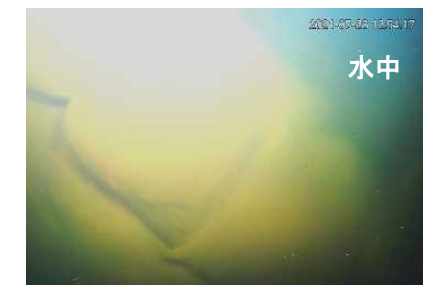
調査結果（カメラ調査）

- カメラ調査で確認できたこと
 - ・水中と水上を同時に目視確認したことで、過去の水中ROV※2での調査と比較して、正確な位置と数を確認できました。
 - ・土のうの多くはスラッジに覆われていますが、比較的形をとどめています。今後設計及び回収作業に資する詳細な土のうの位置データが採取できました。
 - ・目立った干渉物はありませんでした。

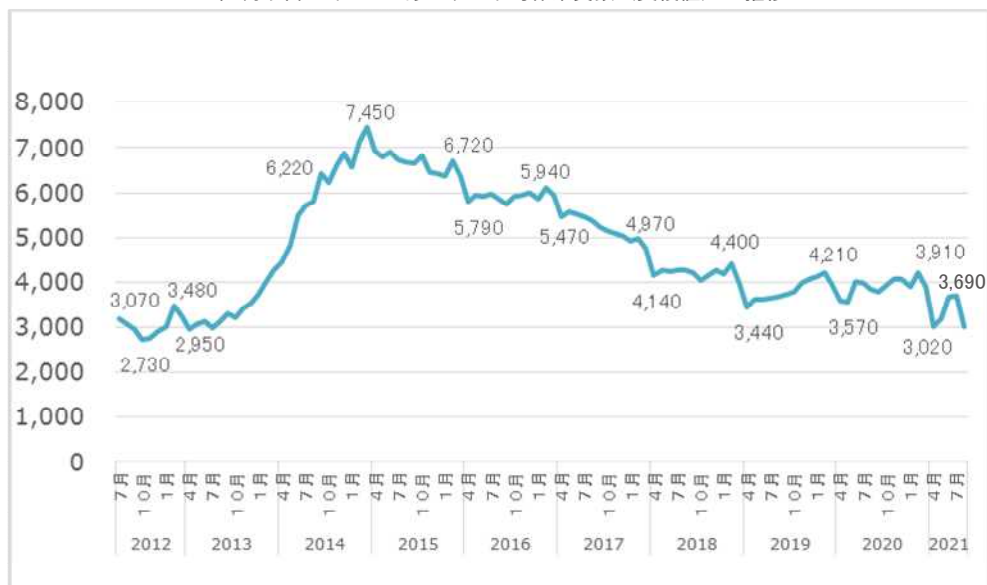
2012年7月以降の平日1日あたりの平均作業員数（実績値）の推移

2021年7月の作業に従事する人数（協力企業作業員及び東電社員）は、平日1日あたり約3,500人を想定しています。なお、2021年8月時点での福島県内雇用率は、約70%です。

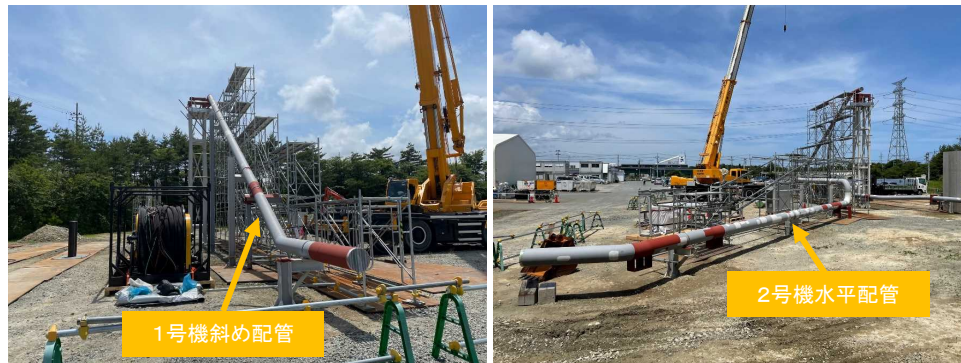
構外モックアップ※施設

※ モックアップ: 実物大模型を用いた検証や訓練

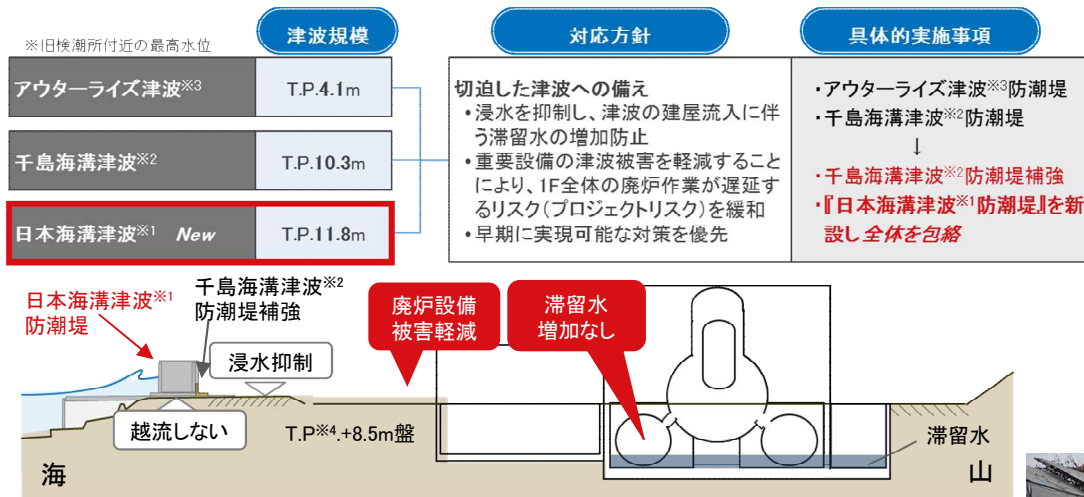
※1-4号機断面イメージ

2020年4月に内閣府「日本海溝・千島海溝沿いの巨大地震モデル検討会」において、切迫性があると評価された日本海溝津波※¹の備えに対応することが必要であり、かつ津波による浸水を抑制し建屋流入に伴う滞留水の増加防止及び廃炉重要関連設備の被害軽減することで、今後の廃炉作業が遅延するリスクの緩和に関して、スピード感を持って対応するため、以下の設備対策を講じています。

- 千島海溝津波※²防潮堤の補強工事を先行実施
- その後「日本海溝津波※¹防潮堤」を新規設置

- ※1 日本海溝津波: 東日本沖の太平洋底海岸線にほぼ並行する海溝沿いで巨大地震が起きた場合に襲来する津波。
 ※2 千島海溝津波: 三陸沖から日高沖の日本海溝・千島海溝沿いで巨大地震が起きた場合に襲来する津波。
 ※3 アウターライズ津波: プレート間地震後に発生することが多いと言われていたアウターライズ(海溝の外側の隆起帯)部での正断層地震による津波。
 ※4 T.P. (Tokyo Peil): 東京湾平均海面から高さを示す。
 ※5 アッシュクリート: 石炭灰(JERA広野火力発電所)とセメントを混合させた人工地盤材料

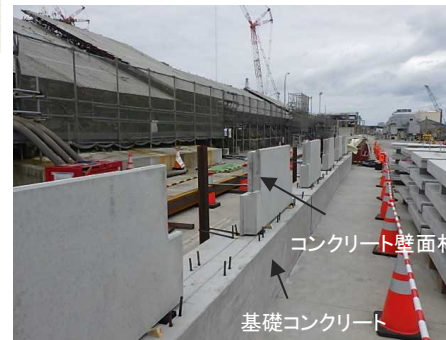
コンクリート壁面材設置状況

日本海溝津波防潮堤の試験施工を6月より実施しており、施工手順の確認ができたことから、9月14日より防潮堤を構築するためのコンクリート壁面材の設置工事を開始しました。
2023年度下期の完成に向け、計画的に工事を進めてまいります。

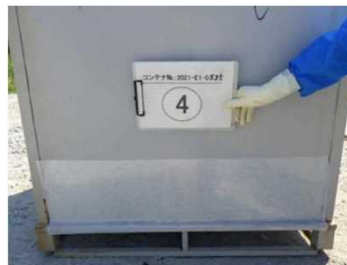
側面下部に著しい腐食があるコンテナ補修

一時保管エリアに保管しているコンテナ5,338基の外観目視点検が2021年7月30日に完了し、著しい腐食やへこみを確認したコンテナについて、補修を実施しました。内容物が把握できていない4,011基のコンテナの内容物確認は8月3日より開始し、完了は2021年度内目途です。なお、準備が整い次第、腐食が確認されたコンテナについては、新しいコンテナへの詰め替えを実施する予定です。

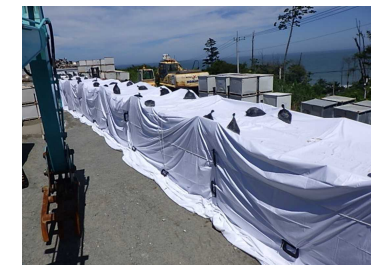
ノッチタンク仮設シート養生

8月10日、ドローンを用いて、一時保管エリアのコンテナ及びノッチタンク上部の状態を確認した結果、一時保管エリアWに保管しているノッチタンク2基の天板に穴があることを確認したことから、仮設シート養生を実施しました。
