福島第一原子力発電所の廃止措置等に向けた現状の取組み

平成26年11月19日

東京電力株式会社

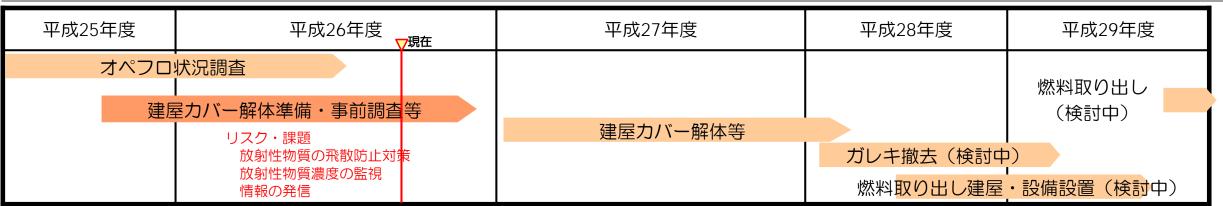
建屋カバー設置前の状況

建屋カバーの設置状況

建屋カバー内の状況

屋根パネルの取り外し

- 建屋カバー内の原子建屋上部(オペフロ)には、今もガレキが堆積しており、使用済燃料プール(燃料 プール)からの燃料取り出しに向け、オペフロのガレキ撤去が必要です。
- その第一歩となる、建屋カバー解体に向けた作業を平成26年10月22日より開始しました。

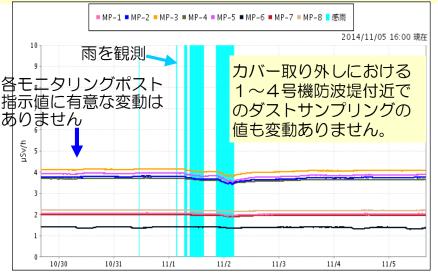
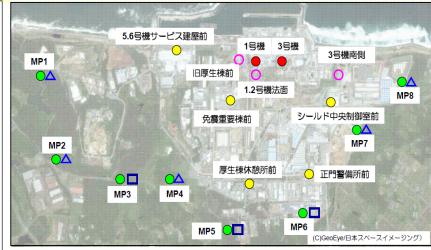
敷地内の監視箇所

- 作業開始以降、ダストモニタ及びモニタリングポストの値に異常は発生していません。
- 平成26年11月2日に3号機南側ダストモニタの警報が発生しましたが、当該機器のダス トを収集しているロールろ紙を他の機器で測定し、検出限界未満であることを確認しま した。このことから、当該ダストモニタの故障と判断しております。

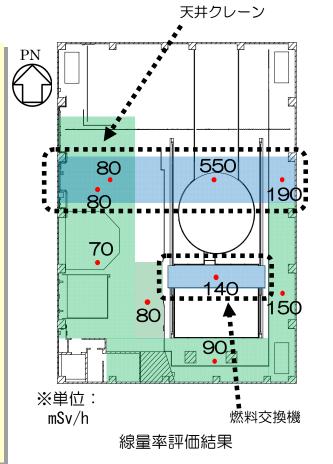
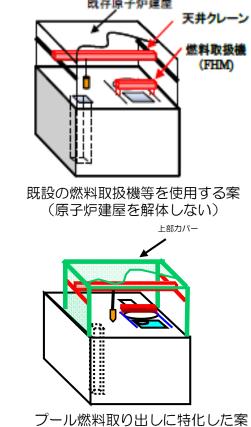
燃料取り出し用設備の設計例

(原子炉建屋を一部解体)

- 2号機はこれまでの調査からオペフロの線量が 高く、既存の除染技術のもとでは、オペフロ除 染の成立性および燃料取扱設備の復旧の可能性 が現時点では見込めない状況にあります。
- 安全で確実なプール燃料の取り出しに向けて以 下の項目について検討します。
 - オペフロ内の線量低減(除染・遮へい)
 - ●原子炉建屋を極力解体しない計画(解体に 伴うダスト飛散の抑制)
 - ●ダスト等の飛散抑制に配慮した建屋解体工
- 燃料取り出し用設備の設計にあたっては、燃料 デブリ取り出し計画の進捗を踏まえた最適な方 式を採用します。

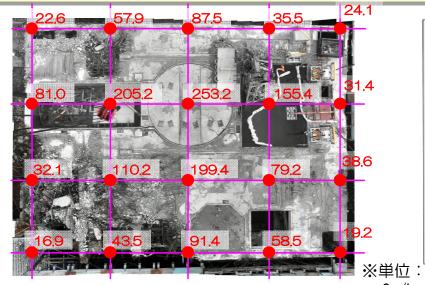
3号機のオペフロは線量が高く、人による作業が困難であることから、 遠隔操作できる重機・除染装置を用いて除染作業を行っています。

オペフロ状況および線量率 H24/5)

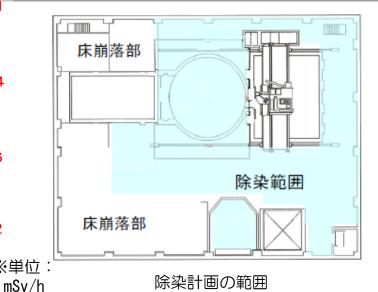
除染計画の範囲

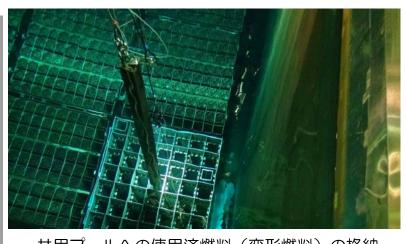
共用プールへの使用済燃料(変形燃料)の格納 (平成26年11月4日撮影)

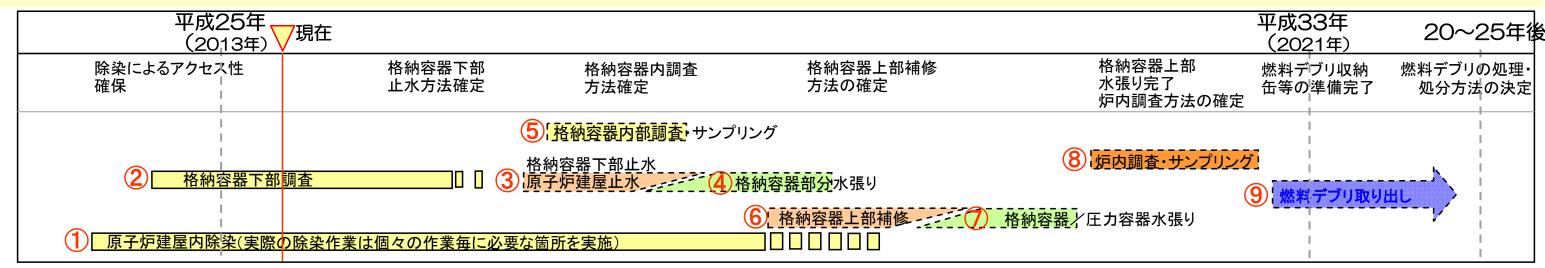
燃料デブリの取り出しは、米国スリーマイル島原子力発電所(TMI)での経験を基にした水中取り出しを想定して、次のようなステップで作業を進めていく計画です。

上記工程表の主な9ステップにおける、現段階の作業イメージと課題は下表(次) ページへ続く)の通りで、引き続き検討を進めています。
