# 福島第一原子力発電所の 廃止措置等に向けた現状の取組み

平成27年2月6日

東京電力株式会社

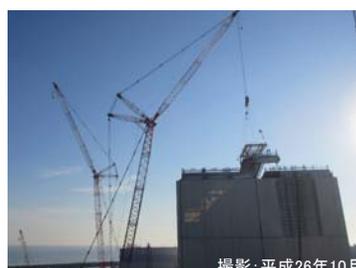
屋根パネルの取り外し  
撮影：平成26年10月

- H26.10.22 飛散防止剤散布開始
- H26.10.31 1枚目屋根パネル取り外し
- H26.11.10 2枚目屋根パネル取り外し
- H26.11.20～12.3 原子炉上部の放射性物質濃度調査、ガレキ調査  
線量測定、赤外線サーモグラフィ調査等
- H26.12.4 屋根パネル戻し

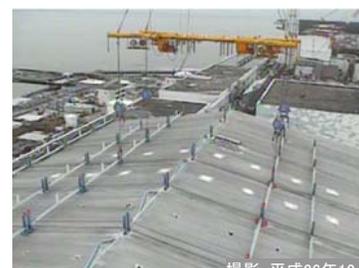
屋根パネルの戻し  
撮影：平成26年12月

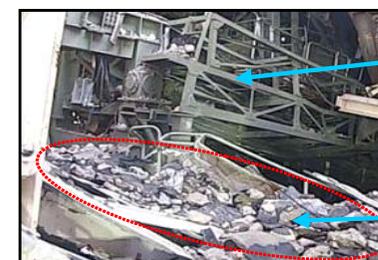
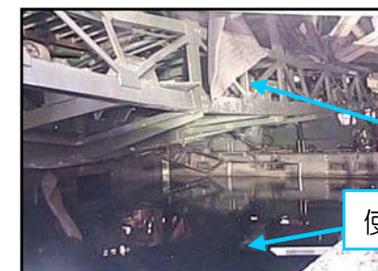
< 1号機使用済燃料プール上部のガレキの状況 > 2

燃料交換機

ガレキ

燃料交換機(下部)

使用済燃料プール水面

- 1号機の原子炉建屋カバーの屋根パネル2枚を取り外し、オペフロのガレキ状況調査やダスト濃度調査を行い、12月4日に屋根パネルを戻しました。
- 調査の結果、ダスト飛散や使用済燃料プール内燃料に直ちに損傷を与えるような状況は確認されませんでした。3月以降、再度屋根パネルを取り外し、慎重に建屋カバー解体を進めていく予定です。

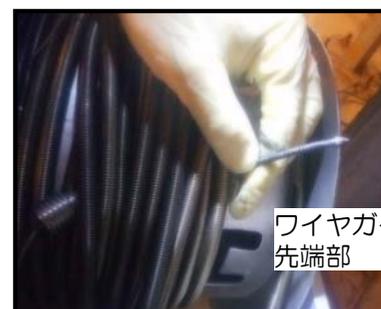
ワイヤガイド付温度計

- 平成26年2月に原子炉内温度計が故障し、その後、交換するための模擬試験を工場にて入念に行っていました。
- 模擬試験の結果をもとに、1月14日より温度計が設置してある配管に錆除去剤を注入する前処理を行い、1月19日に温度計を無事に引き抜くことができました。
- 新しい温度計は、今年度中に再設置する予定です。

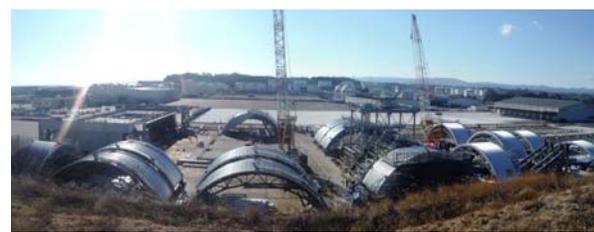
建屋カバーの製作状況(小名浜)

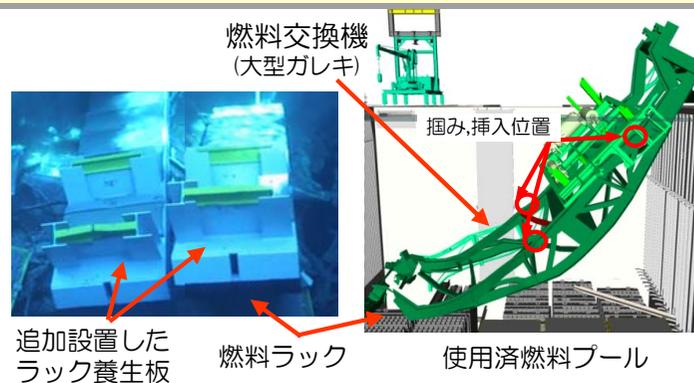
追加設置したラック養生板  
燃料ラック  
使用済燃料プール

- H26.8.29にガレキを落下させた対応策として、万一ガレキを落下させても燃料に影響がおよばないように、ラック養生板の追加設置を行いました。
- 現在、大型のガレキである燃料交換機本体の撤去作業へ向けた作業と作業手順の確認などを実施しています。

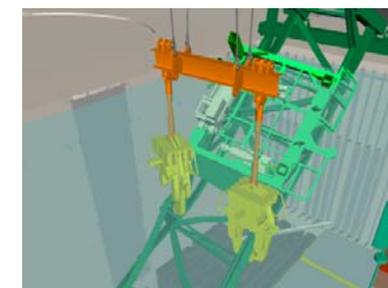
吊り具による把持イメージ

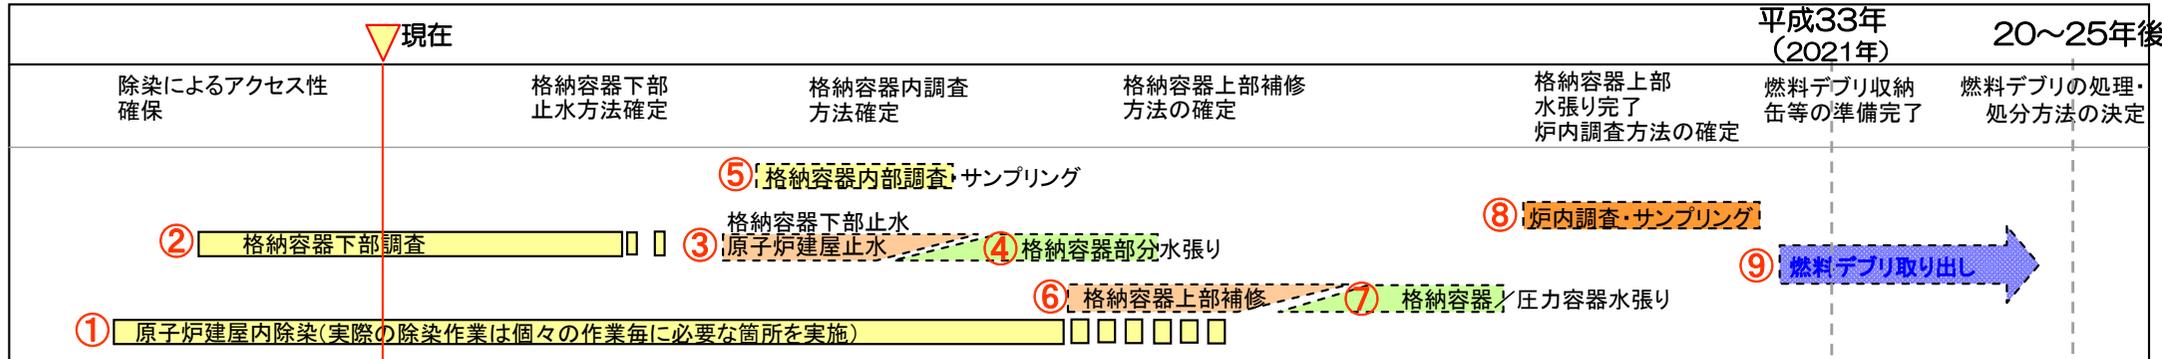
- 燃料デブリの取り出しは、米国スリーマイル島原子力発電所（TMI）での経験を基にした水中取り出しを想定して、次のようなステップで作業を進めていく計画です。

- 上記工程表の主な9ステップにおける、現段階の作業イメージと課題は下表（次ページへ続く）の通りで、引き続き検討を進めています。

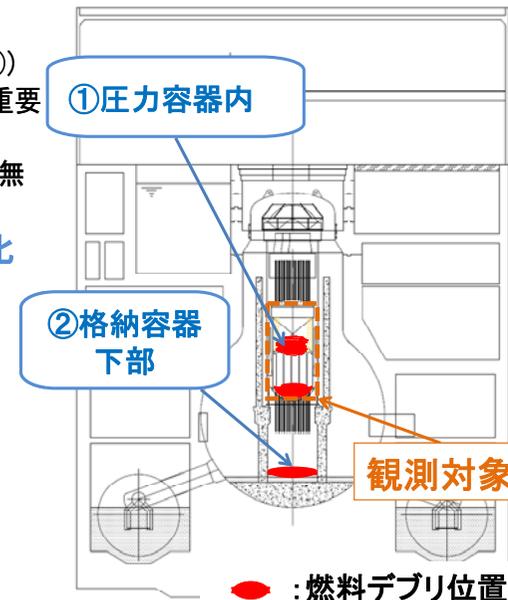
## <原子炉内燃料デブリ検知技術>

- 圧力容器内(①)と格納容器下部(②)の燃料デブリの位置、量の把握が重要
- ◆ 燃料集合体の損傷状態
- ◆ 狭隘部への溶融燃料の流れ込み有無
- ◆ 燃料デブリの密度等の詳細分布
- ⇒ 取り出し手順や工法の具体化

圧力容器内部は高放射線場でアクセス困難

宇宙線由来のミュオン(素粒子の一種)による透視技術を応用して、燃料デブリの分布の確認を進めています。

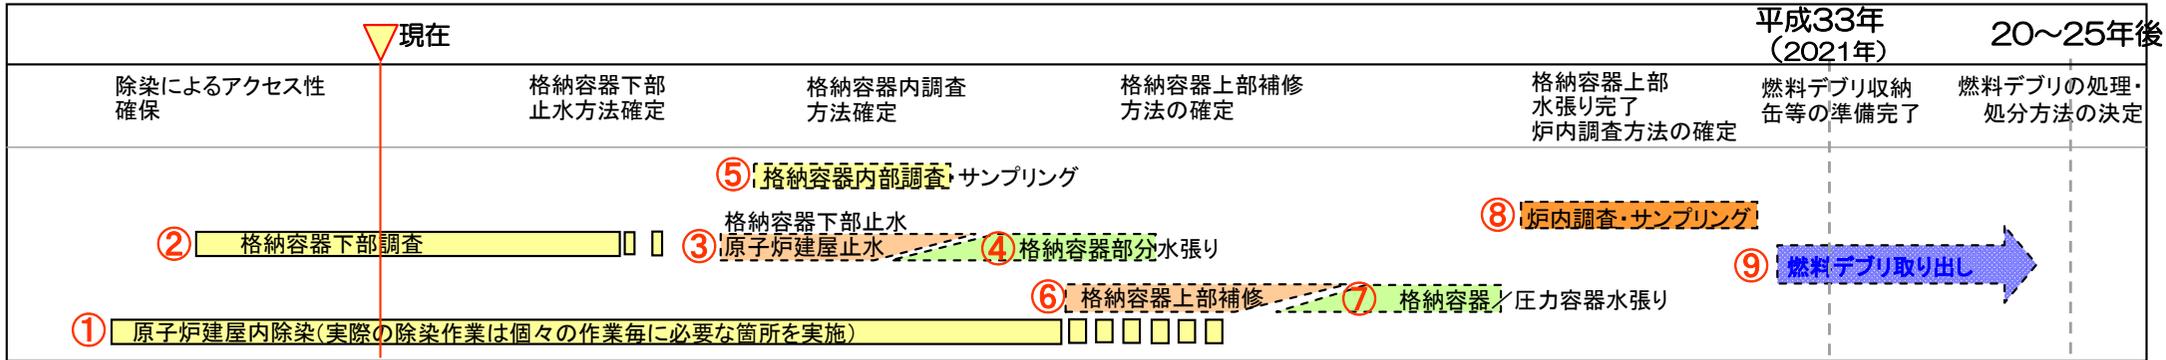
ステップ	③原子炉格納容器下部・原子炉建屋止水	④原子炉格納容器部分水張り	⑤原子炉格納容器内部調査・サンプリング	⑥原子炉格納容器上部補修
イメージ				
内容	燃料デブリの取出しは、水中で実施することが放射線の遮へいの観点からも有利と考えられることから、水張りのため止水します。	格納容器下部に部分的な水張りを実施します。	格納容器内を調査し、圧力容器から流れ出たと推定される燃料デブリの分布状況の把握や、サンプリングなどを実施します。	格納容器を満水まで水張りすべく、上部の漏れ箇所を、手動または遠隔にて補修します。
課題	◆炉心循環冷却のための注水を継続しながら、高線量下・流水状態で止水すること ・格納容器ハウダリ構築・止水技術・工法の開発	◆③と同様	◆高線量によるアクセス性の制約、格納容器内部環境(内部水の濁り、燃料デブリの所在等)が不明 ・上記を踏まえた遠隔調査方法及びサンプリング方法の開発	◆②と同様 ・格納容器漏れ箇所補修・止水技術・工法の開発(③と同様)

ステップ	⑦原子炉格納容器/圧力容器水張り	⑧炉内調査・サンプリング	⑨燃料デブリ取り出し
イメージ			
内容	十分遮へいが担保できる水位まで格納容器/圧力容器を水張り後、圧力容器上蓋を取り外します。	炉内を調査し、燃料デブリや炉内構造物の状態把握、サンプリング等を実施します。	圧力容器/格納容器内のデブリの取り出しを実施します。
課題	(⑥により格納容器ハウダリ構築が大前提)	◆高線量によるアクセス性の制約、圧力容器内部環境(内部水の濁り、燃料デブリの所在等)が不明 ・上記を踏まえた遠隔調査方法及びサンプリング方法の開発	◆燃料デブリの分布状況によっては技術開発範囲が拡大(特に格納容器内の燃料取出しはTMIでも経験なし) ・TMIに比べ、より高度な取り出し技術・工法の開発
