福島第一原子力発電所の 廃止措置等に向けた現状の取組み

2015年5月19日

東京電力株式会社

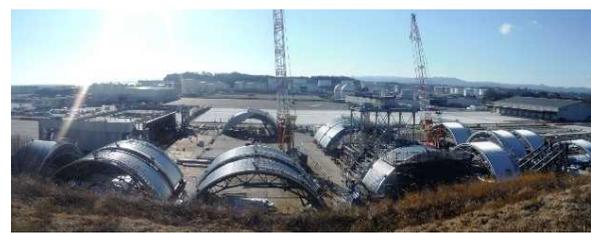
建屋カバーの製作状況(小名浜)

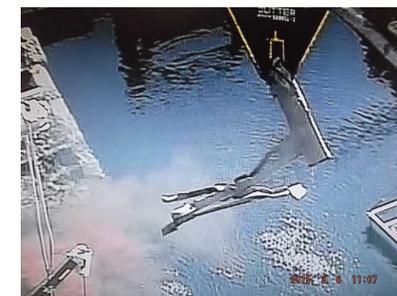
(2015/3/6: 燃料交換機西側フレーム撤去作業状況)

- 3号機の使用済燃料プールからの燃料取り出しに向け、プール内の大型ガレキ撤去作業を進めています。
- 使用済燃料プール内には、燃料交換機などの大型ガレキや細かい破片などが落下しており、遠隔操作のクレーンで撤去作業を継続して実施しています。
- 作業中に大型ガレキがプールゲートに接触しないよう慎重に作業を進めます。

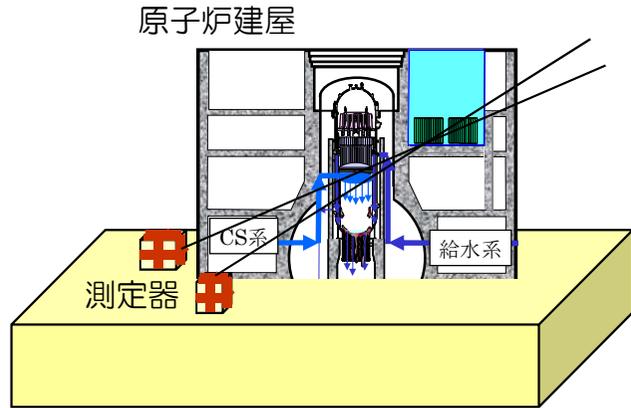
2方向からミュオンを測定して評価

- 1号機原子炉内の燃料デブリの状況を調査するため、宇宙線由来のミュオン（素粒子の一種）を用いた燃料デブリ位置測定を実施しています。
- 2方向から測定した結果を3次的に評価し、炉心位置に大きな燃料の塊がないことを確認しました。今後もデータの蓄積を継続します。

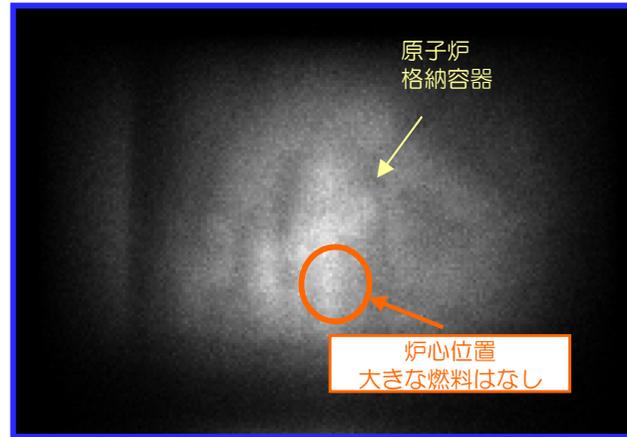
<実際の測定結果>

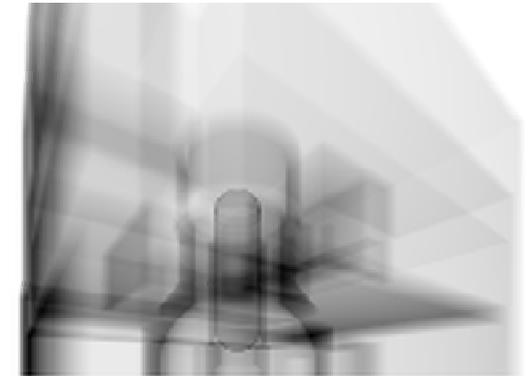
設計図面から作成した透視イメージ

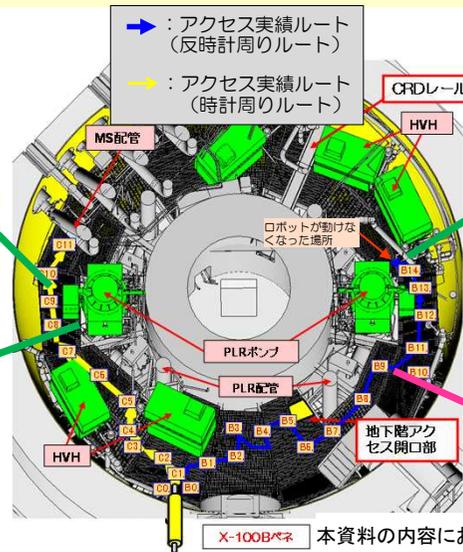
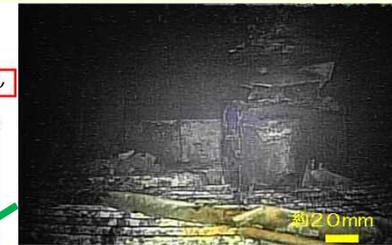
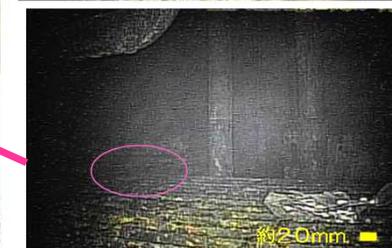
反時計回りの調査の途中でロボットが床面の隙間にはまり込んで動けなくなりましたが、地下階への開口部の周囲には大きな干渉物が無く、次回の調査に支障がないことを確認できました。

時計回りの調査では、ルート上に大きな障害物も無く、計画通り調査を終えることができました。

原子炉再循環ポンプ（PLRポンプ）や格納容器内壁面にも大きな損傷がないことを確認しました。

調査点	線量率 (Sv/h)	温度 (°C)
B3	7.4	17.8
B4	7.5	19.2
B5	8.7	19.4
B7	7.4	19.5
B11	9.7	19.2
B14	7.0	20.2
C2	6.7	19.6
C5	8.3	19.5
C6	7.7	19.4
C9	4.7	20.8
C10	5.3	21.1
C11	6.2	20.7

- 4月10日から4月20日に、燃料デブリの取出し計画の策定に向け、ロボットを用いて原子炉格納容器内のペDESTAL※外側1階グレーチング※外周部の環境や既設構造物の状況調査を実施しました。
- 格納容器内部の損傷状況や各調査ポイントで温度、線量情報を取得しています。
- 今回障害物が無いことが確認できた地下階への開口部から、今後別のロボットを投入し、格納容器地下階の調査を実施する計画です。

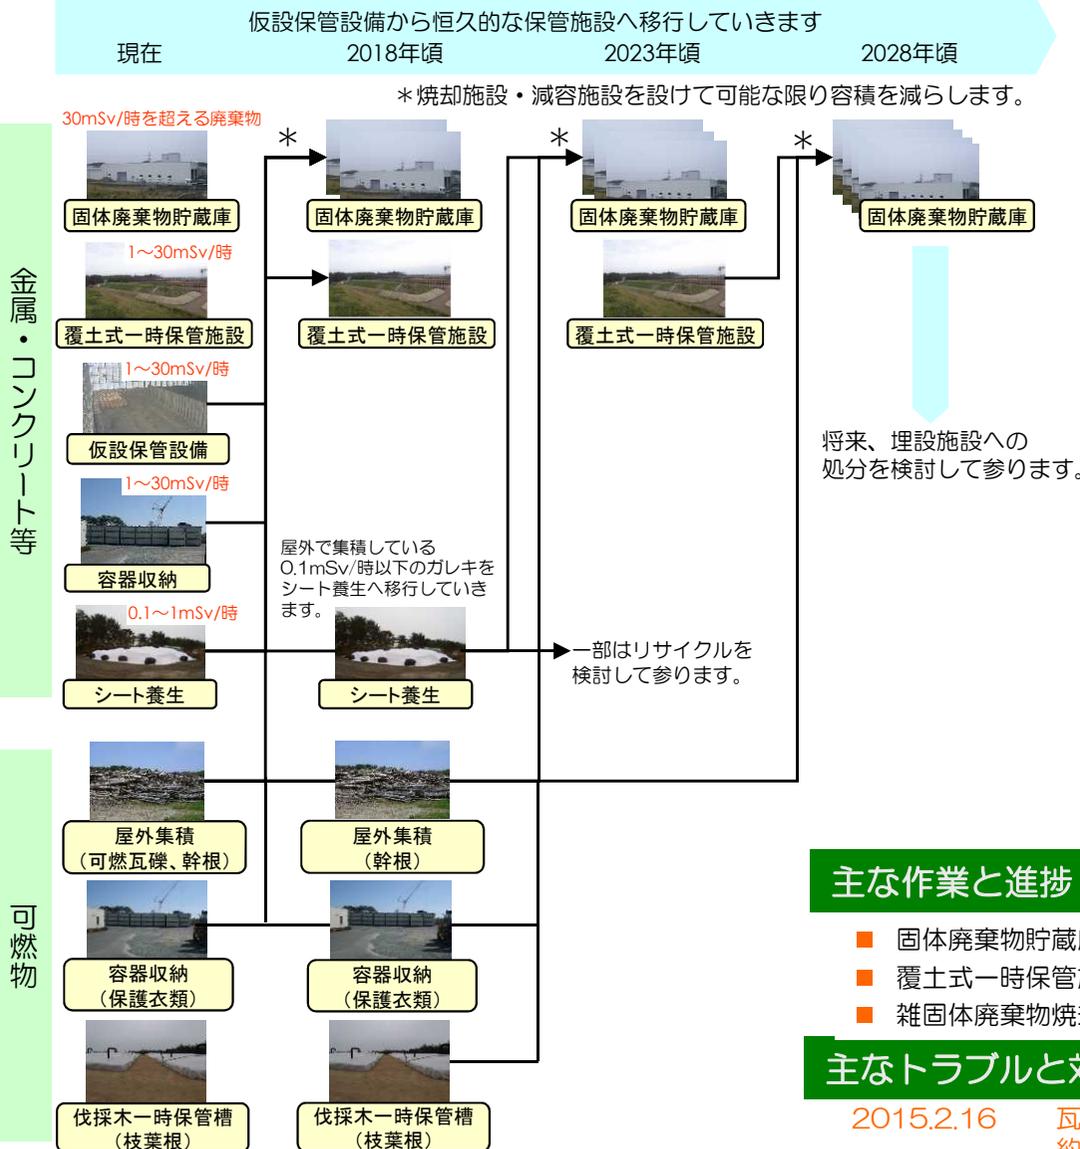
現在～今後の保管イメージ

- 現在、工事の進捗により発生するガレキ等については、その線量に応じて分別し、保管を行っております。
- 今後は、一時保管しているガレキ等をより信頼性の高い固体廃棄物貯蔵庫に保管していく予定です。

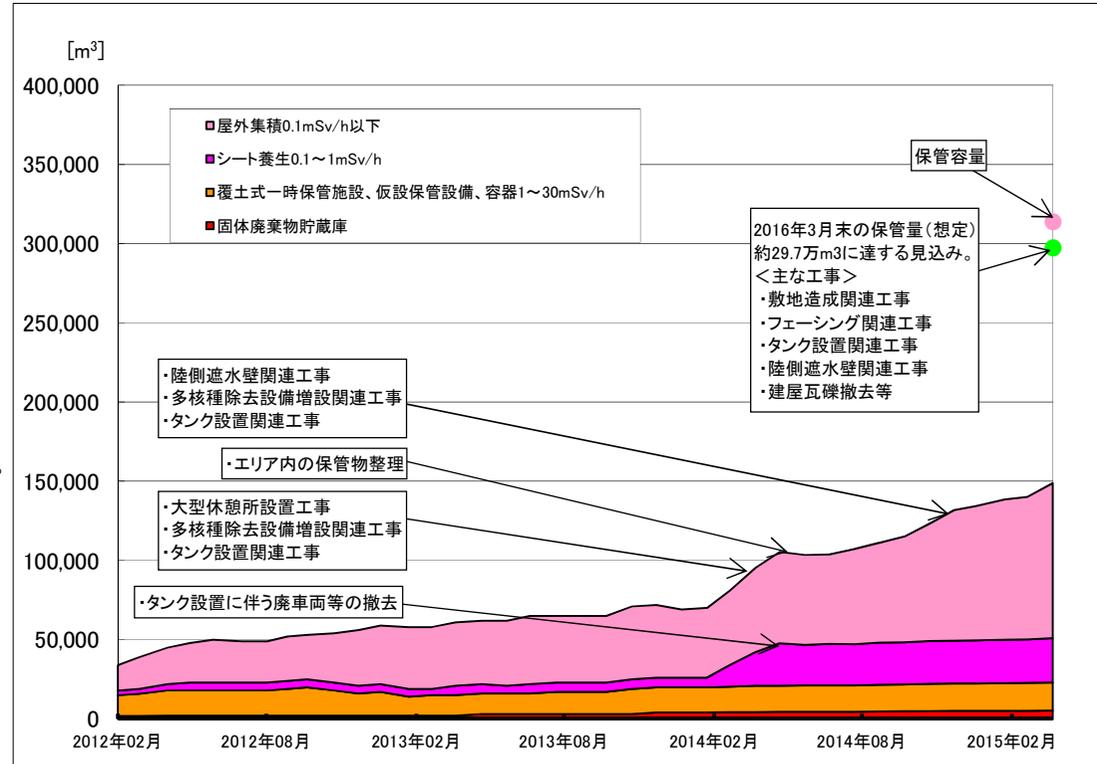
ガレキ保管量の推移

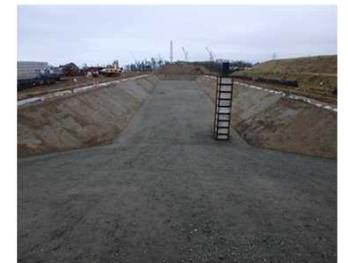
一時保管施設第3槽 施工状況

- 固体廃棄物貯蔵庫第9棟の準備工事实施中
- 覆土式一時保管施設3槽設置工事实施中
- 雑固体廃棄物焼却設備にかかる建屋工事实施中
