福島第一原子力発電所 進捗状況のまとめ

2015年12月3日

東京電力株式会社

廃止措置へ向けた進捗状況のまとめ

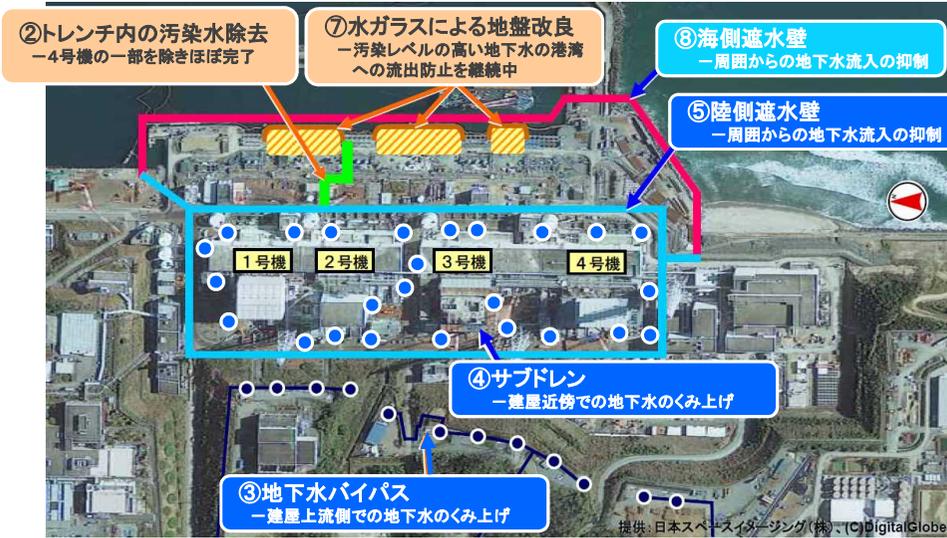
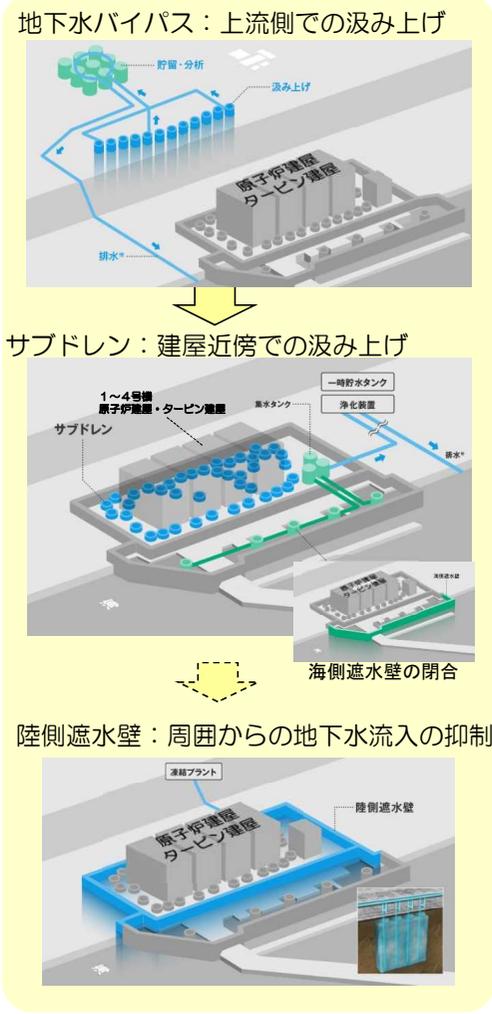
建屋への地下水流入抑制と地下水の流れ

地下水バイパス効果：
平均80ton/日の地下水流入抑制効果

サブドレンくみ上げ効果：
データ蓄積及び継続評価中

地下水位低下による流入抑制

サブドレン稼働による地下水位の低下に伴い、1号機ケーブルダクト内の水位が建屋への接続高さを下回ったことによると推定。

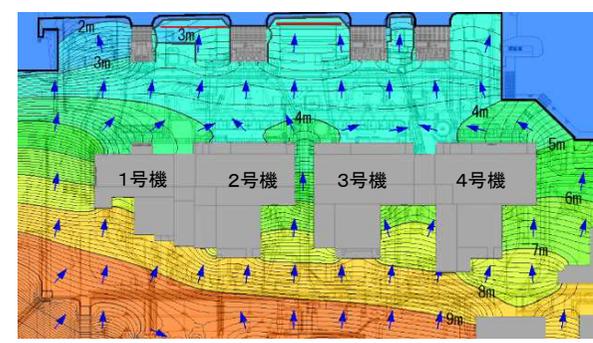
解析による地下水位分布

- 福島第一原子力発電所敷地内の地下水位は山側の台地で高く、海側では低くなる分布をしており、地下水は山側台地から建屋付近を経て、海に流れています。
- コンピューターによる地下水の流動解析の結果と、地下水位の観測結果はほぼ同様の傾向を示しており、解析結果は地下水の状況を再現できていると考えています。

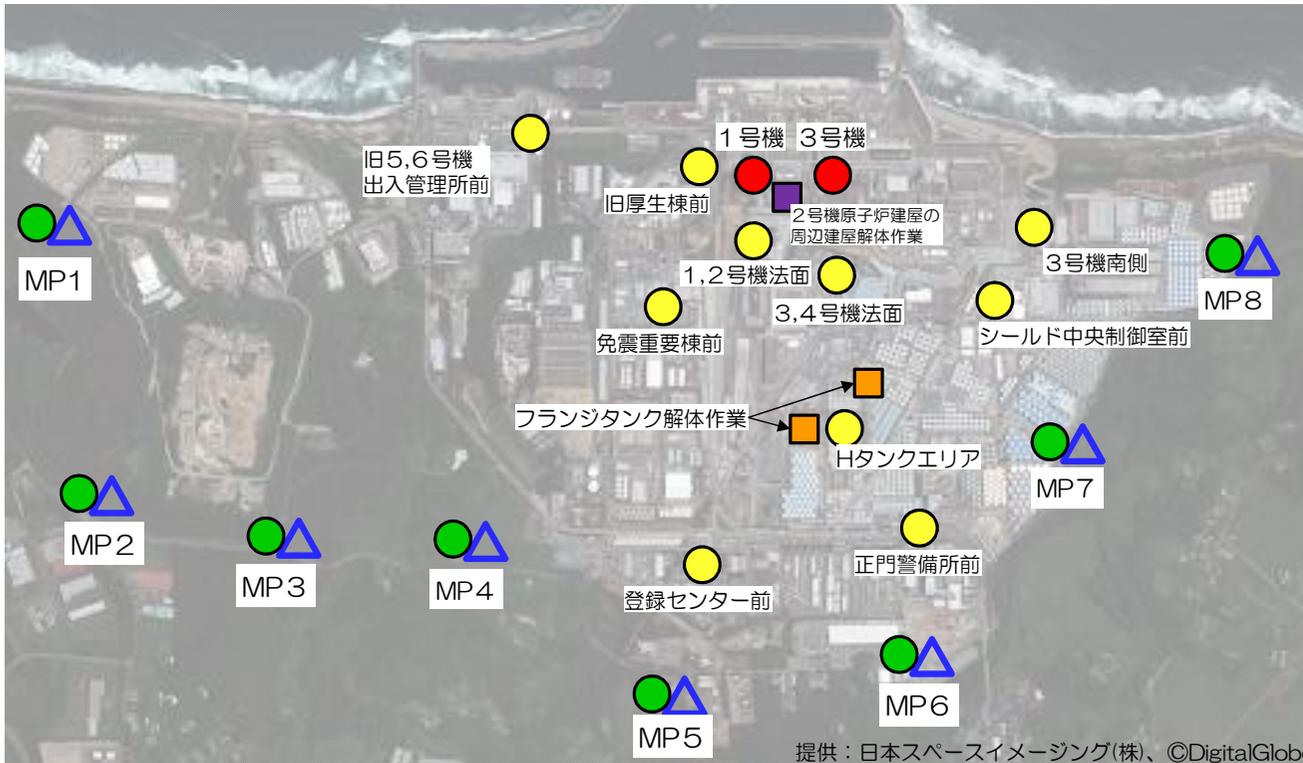
※1 測定例

例① フランジタンク解体作業

- 測定点 : 左図中

- 測定方法 : ダストサンブラ
- 管理値 : 5.0×10⁻⁵ [Bq/cm³]

例② 2号機原子炉建屋の周辺建屋解体撤去作業

- 測定方法 : ダストモニタ, ダストサンブラ
- 管理値 : 設定なし (傾向監視のため)

敷地境界では、ダスト監視のほか、モニタリングポストによる空間放射線量率の監視も実施しております (図中●)。

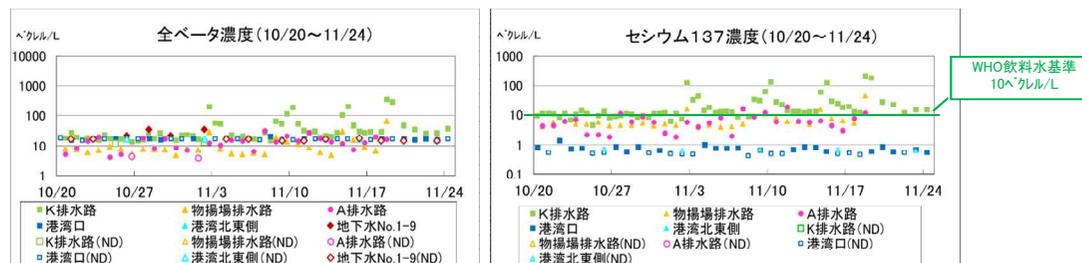
A 水(海水、排水路、地下水等)

- ・K排水路では、降雨時に濃度上昇が見られるものの、昨年のような大きな上昇ではない状況。
- ・セシウム137は、K排水路、物揚場排水路を除き概ねWHO(世界保健機関)飲料水基準を下回った。
 (地下水No.1-9については全ベータ濃度で監視)

- 全ベータとは、ベータ線を放出する全ての放射性物質。ストロンチウム、コバルト等が代表的。セシウムも含まれる。
- 物揚場排水路、A排水路の最新データは2015年11月18日。
- (ND)は、不検出との意味で、グラフには検出下限値を記載。

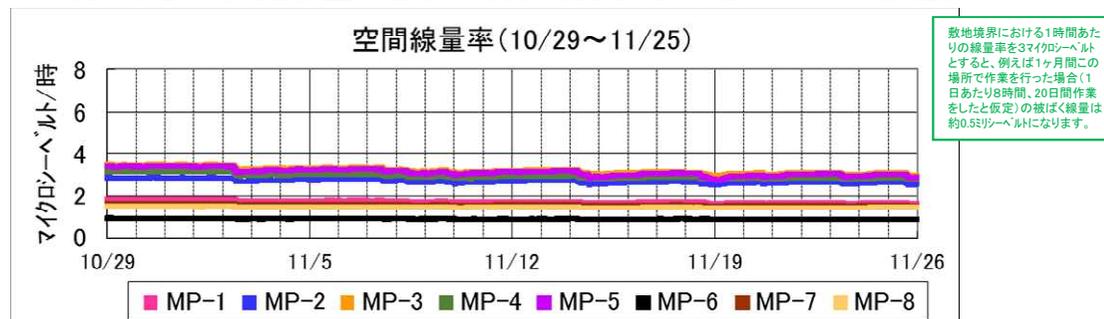
B 空間線量率(測定場所の放射線の強さ)

- ・降雨による一時的な線量率低下が何度か見られたが、低いレベルで安定。

敷地境界における1時間あたりの線量率を3マイクシーベルトとすると、例えば1ヶ月間この場所で作業を行った場合(1日あたり8時間、20日間作業をしたと仮定)の被ばく線量は約0.5ミリシーベルトになります。

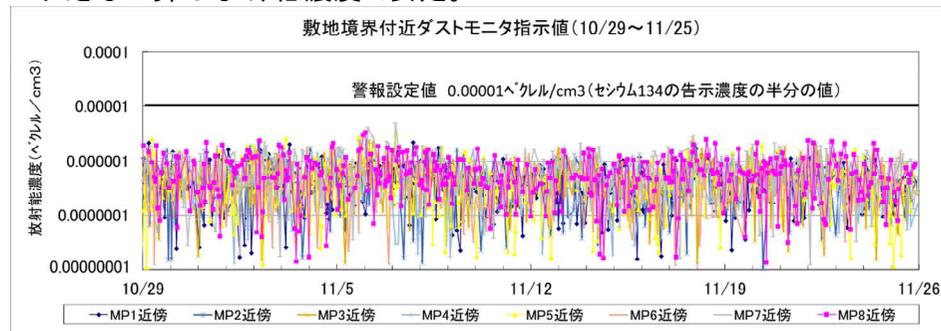
C 空気中の放射性物質

- ・大きな上昇はなく、低濃度で安定。

- 告示濃度とは、法令に基づき国が排出を認める濃度。国内の原子力施設共通の基準。

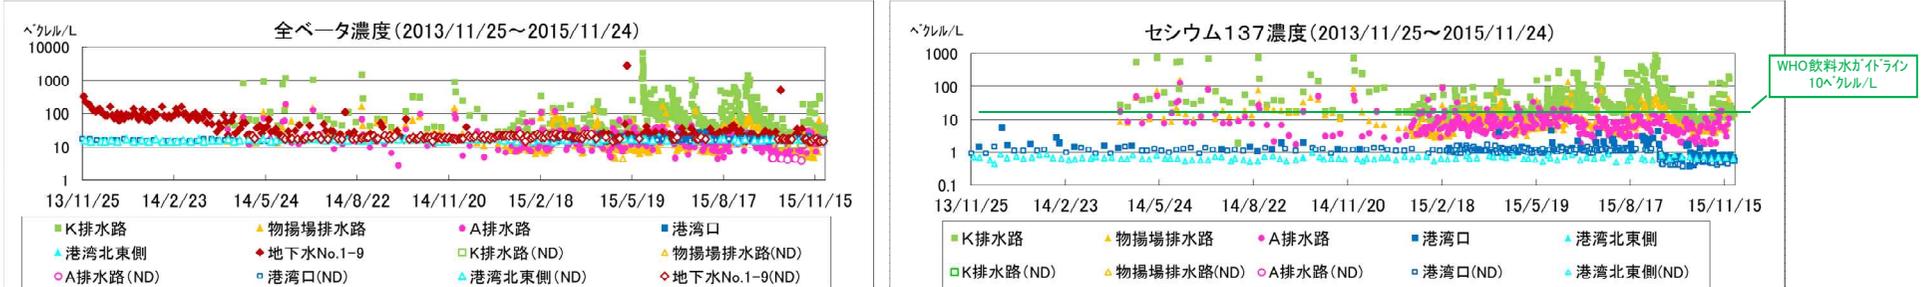
A 水(海水、排水路、地下水等)

- ・港湾口は低水準で安定。セシウム137はWHO飲料水基準未満。
- ・K排水路は比較的高い傾向。現在、清掃やC排水路への汲み上げ等の対策を実施中。

- ・K排水路、物揚場排水路、A排水路については2014年4月16日より測定を開始。また、物揚場排水路、A排水路の最新データは2015年10月21日。
- ・港湾口北東側については、2013年11月7日より測定を開始。

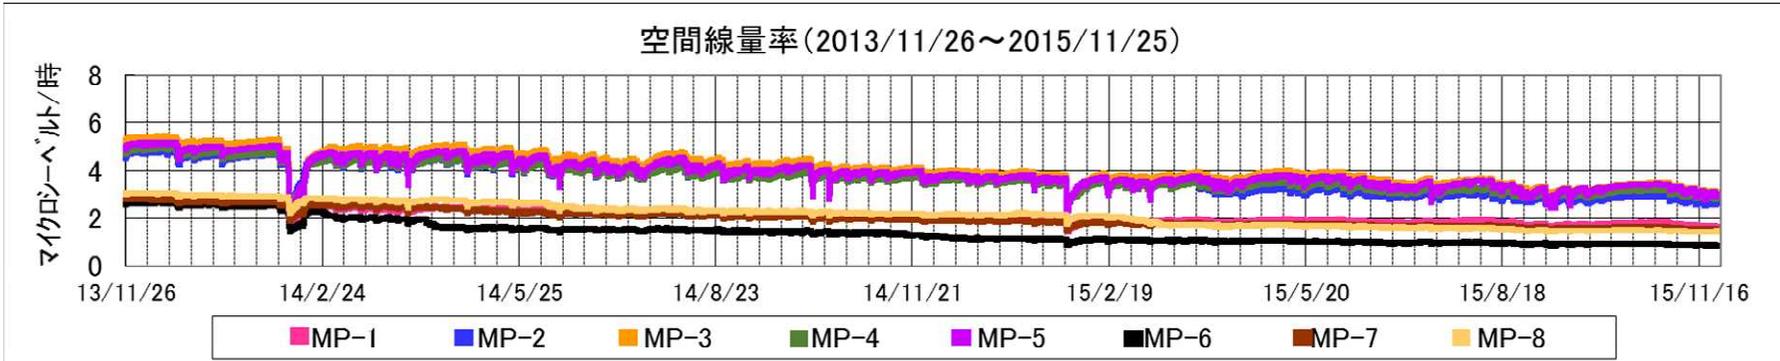
B 空間線量率

- ・汚染水の浄化、除染、フェーシング、飛散防止の徹底等が奏功し、全てのモニタリングポストにおいて2013年4月の約半分まで低下。

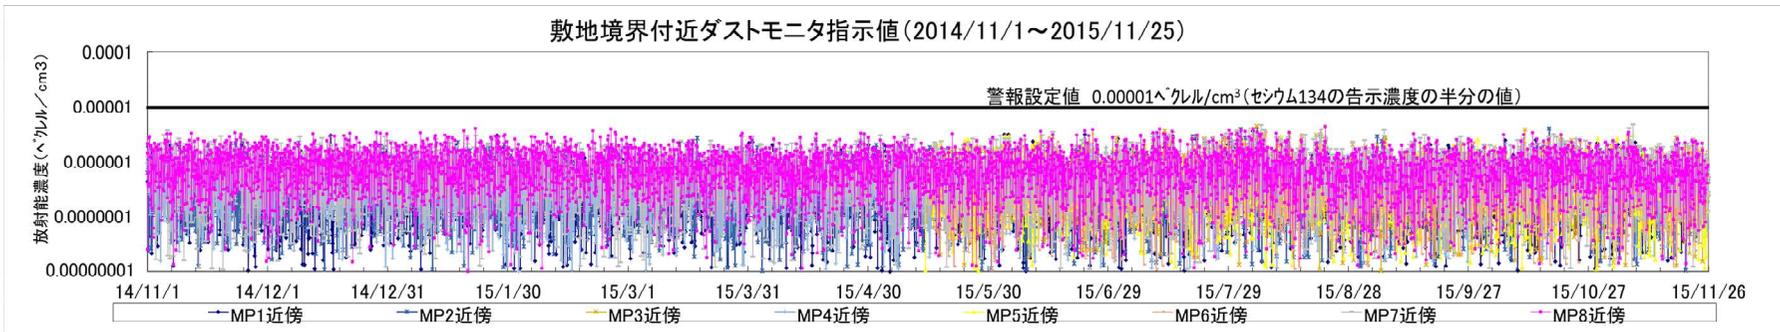
C 空気中の放射性物質

- ・ダストの濃度は、大きな上昇は無く、低濃度で安定。

- ・MP1、2、4、7、8近傍は2014年10月1日、MP3、5、6近傍は2015年5月14日より、測定開始。

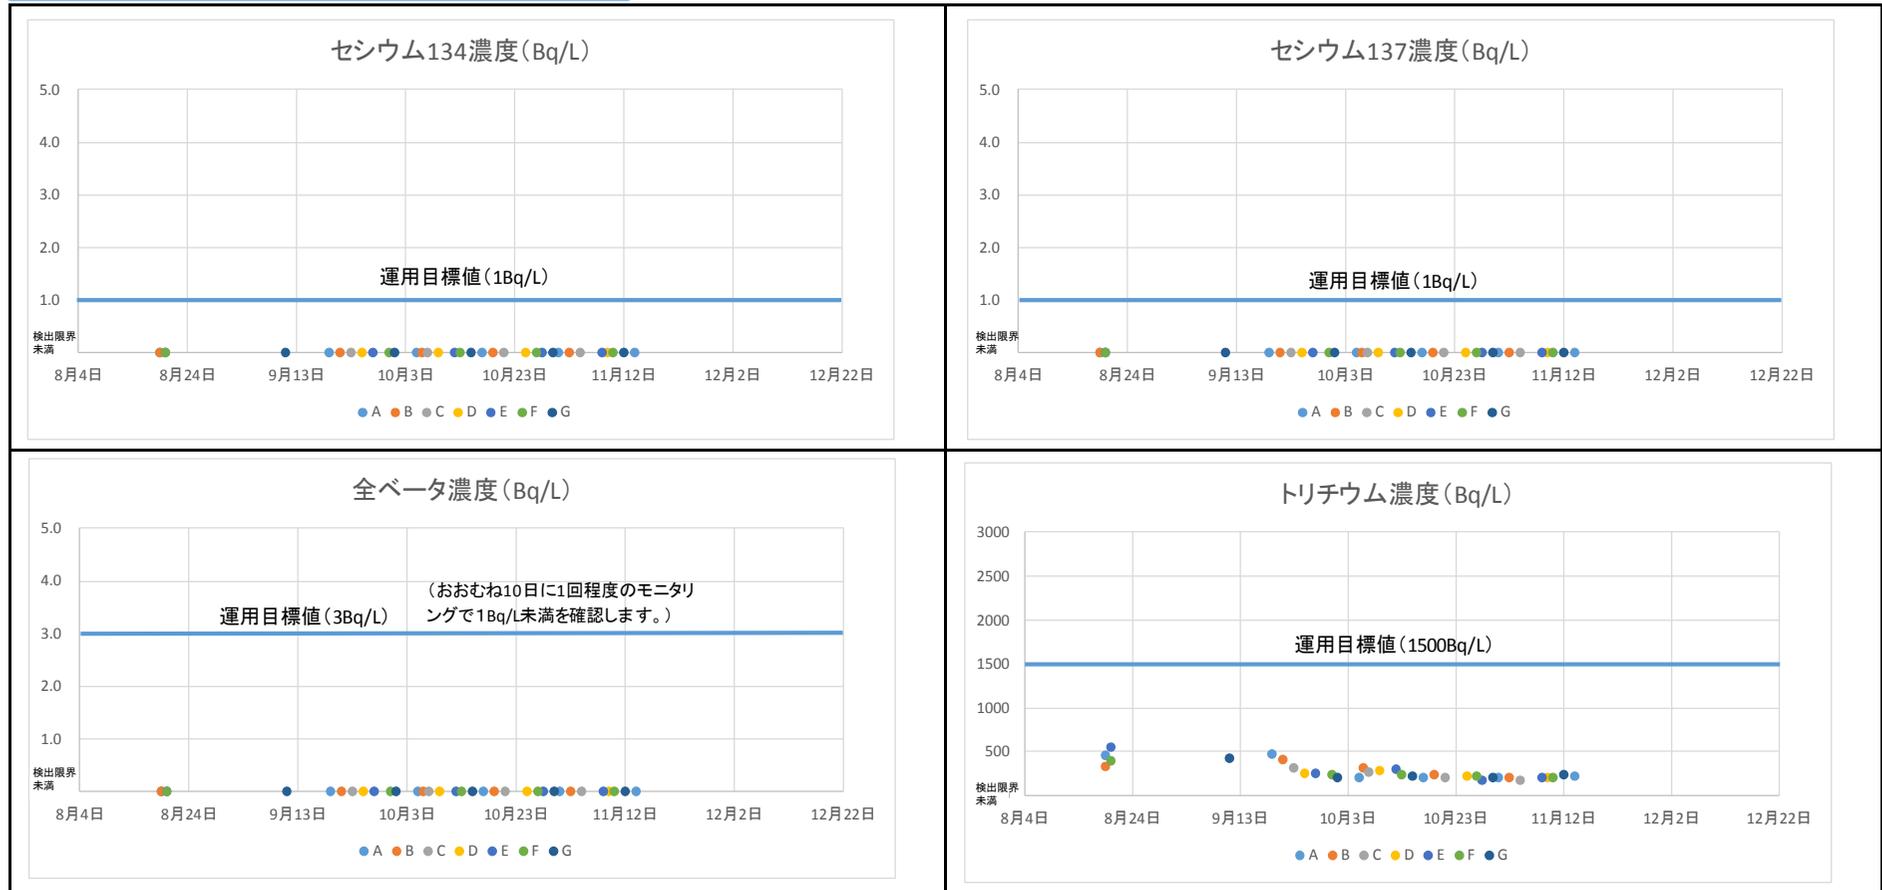
一時貯水タンクの分析結果（当社分析値）

- 一時貯水タンクに貯留しているサブドレン・地下水ドレンの分析結果は、いずれも運用目標値を下回っていることを確認しました。
- 同じサンプルを第三者機関にて分析を行い、運用目標値を下回っていることを確認して、9月14日から11月21日までに合計33回、23,170m³を排水しました。

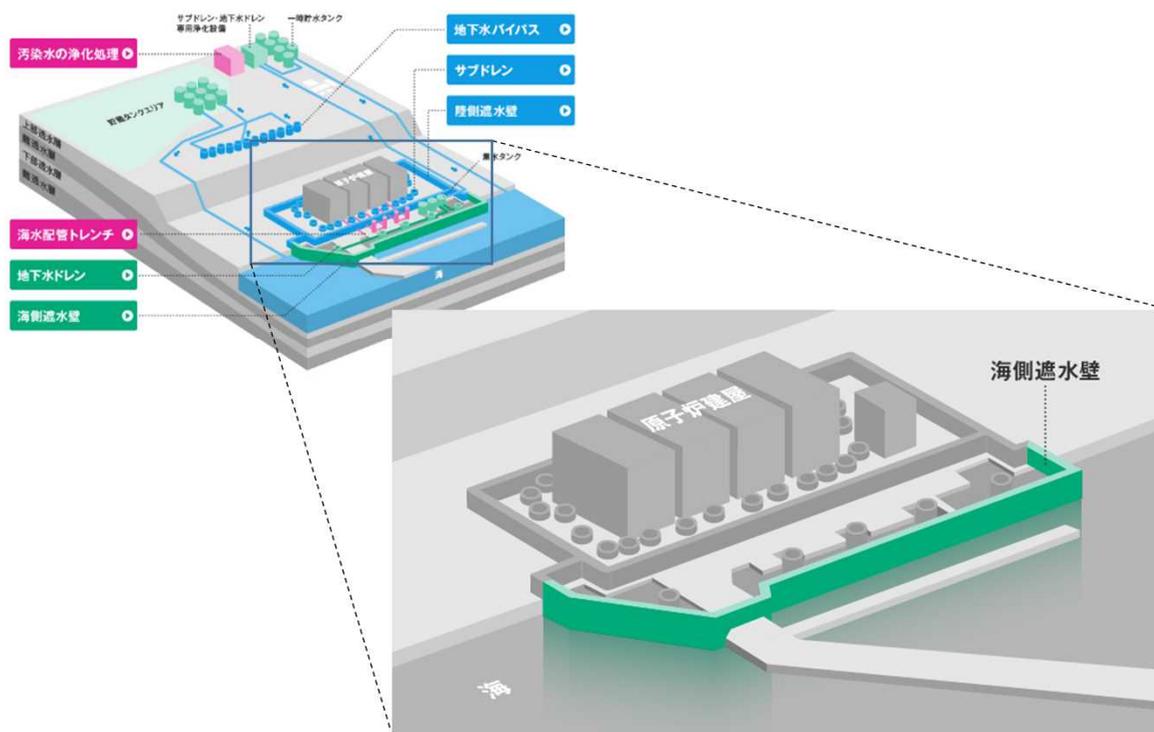
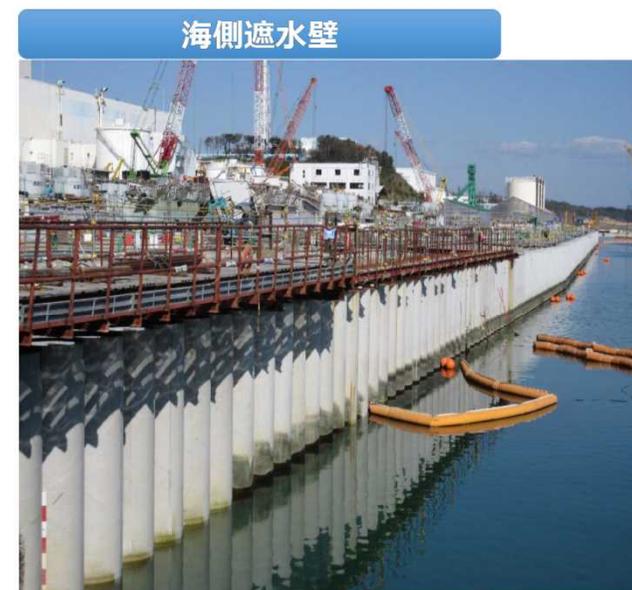
海側遮水壁の役割・概要

- 海側遮水壁は1～4号機側の敷地から港湾内に流れる地下水をせき止めるための設備であり、2015年10月26日に閉合工事が完了しました。
- これにより汚染水対策は大きく前進し、毎日港湾内に流れていた地下水を抜本的に減らすことに成功しました。また、万が一の汚染水漏えい事故の際にも海洋を汚染するリスクは大幅に減少することができます。

- 海側遮水壁の効果を評価するために、定期的に港湾内外の海水の放射性物質濃度の測定を行っています。
- これら放射性物質濃度の測定データについてはホームページで公開しています。

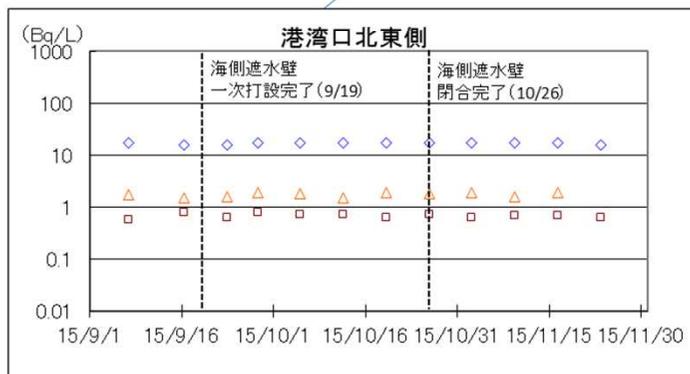
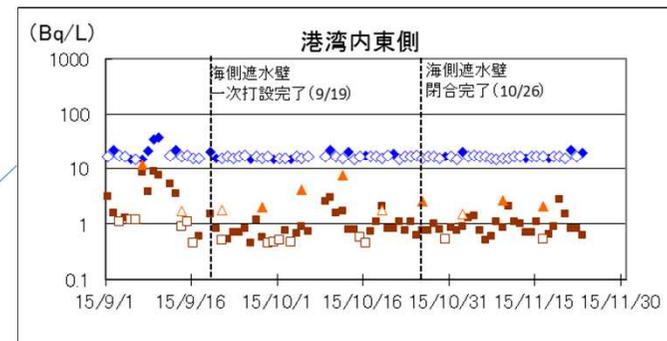
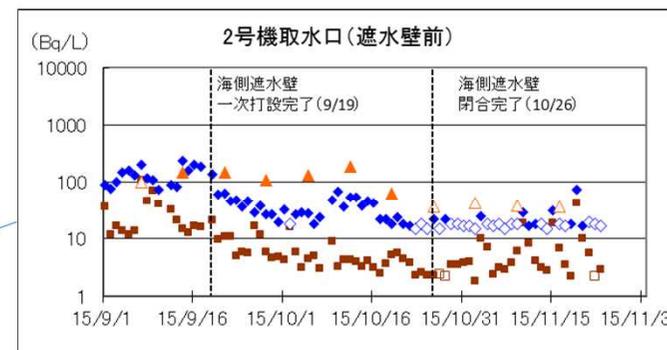
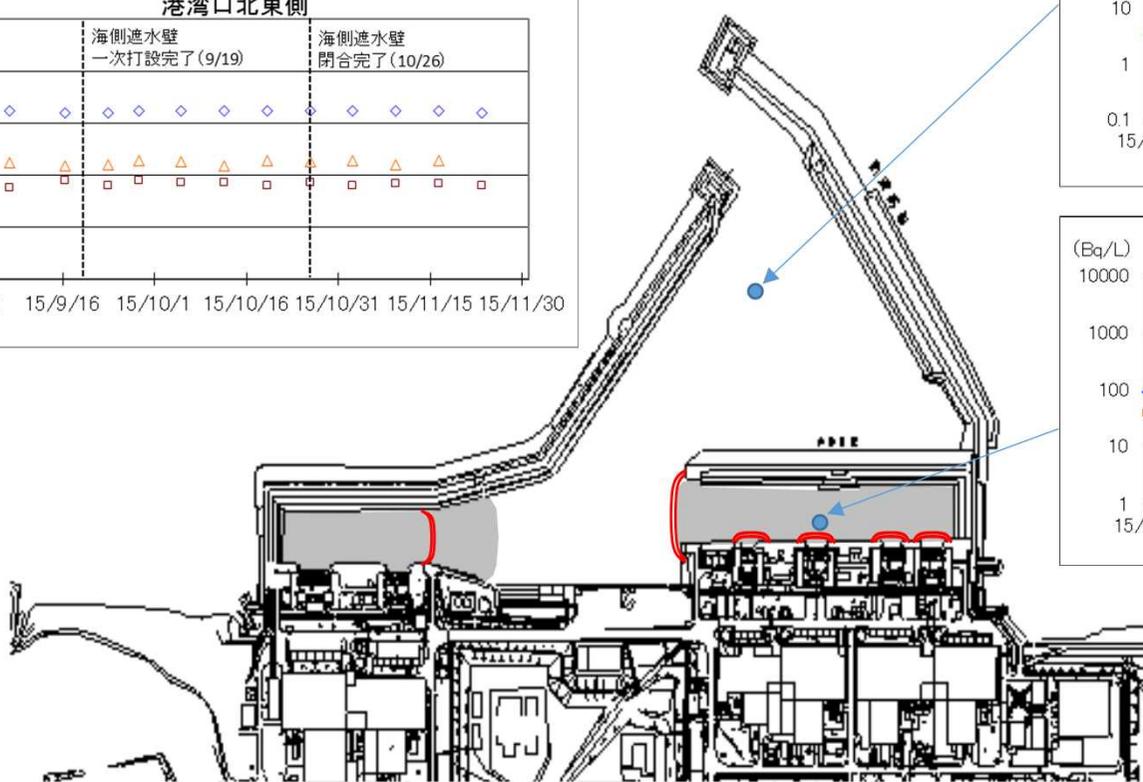
放射性物質濃度分析結果の例

- 海側遮水壁の閉合に伴い、港湾内の海水中放射性物質濃度に低下傾向がみられます。
- 港湾外は閉合以前からほとんどの箇所検出されていません（検出限界値未満）が、港湾内の海水と同様に低下していると推定しています。
- 今後も、海側遮水壁の効果を確認するためにしっかりとモニタリングを続けてまいります。

- 港湾内海水の放射性物質濃度の傾向
 海側遮水壁鋼管矢板打設完了後、継手処理も10月26日に完了しました。この後、1~4号開渠内および港湾内海水の放射性物質濃度は、低下傾向が継続しています。引き続き、港湾内の水質を確認していきます。
