福島第一原子力発電所の 廃止措置等に向けた現状の取組み

2016年2月3日

東京電力株式会社

1. 廃止措置等に向けたロードマップ全体イメージ

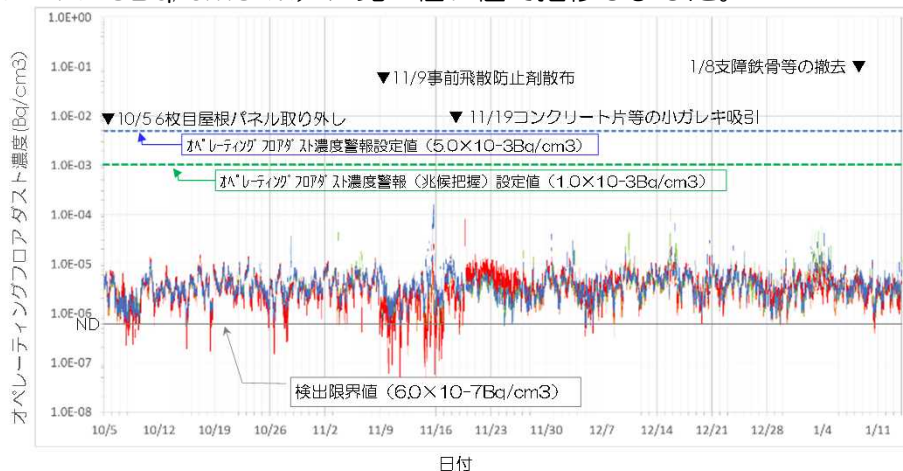
オペレーティングフロアの空気中の放射性物質濃度

- 屋根パネル取り外しからのオペレーティングフロア各測定箇所におけるダストの濃度は、濃度警報設定値（ $5.0 \times 10^{-3} \text{Bq/cm}^3$ ※）に比べ低い値で推移しました。

※ 敷地境界モニタリングポスト近傍のダストモニタ警報値より設定した公衆被ばくに影響を与えないように設定した値

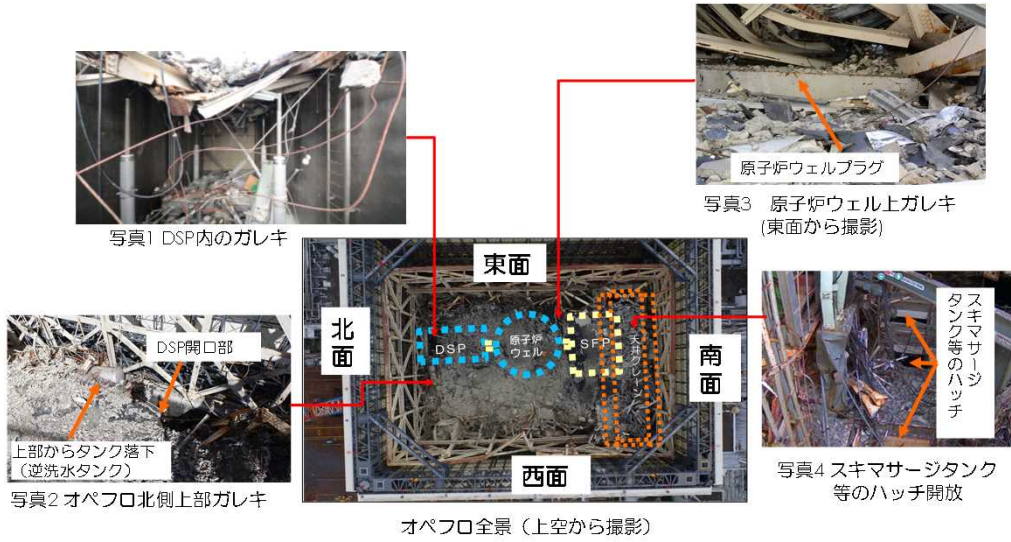
ガレキ調査状況

- 北側建屋内上部に設置していた逆洗水タンクの落下や蒸気乾燥機・気水分離器貯蔵プール(以下 DSP)内にガレキの落下を確認(写真1、2)
- 原子炉ウェルプラグの浮き上がりを確認(写真3)
- SFP南側のスキマサージタンク等のハッチ蓋がないことを確認(写真4)

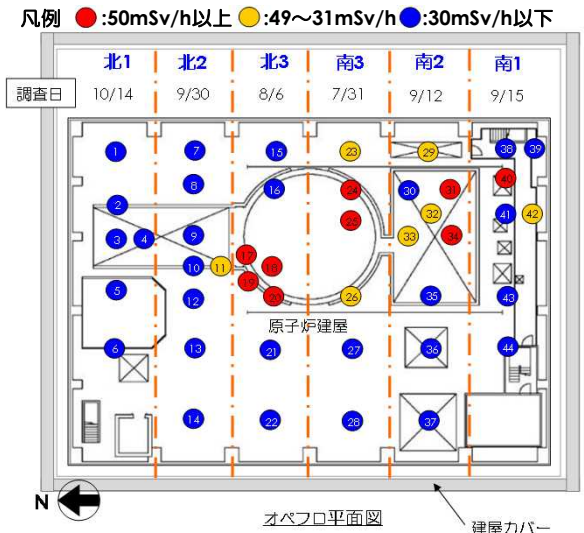
放射線量率の測定

目的: オペフロ上の放射線量率分布の確認
 調査日: 2015/7/31, 8/6, 9/12, 9/15, 9/30, 10/14
 調査機器: 電離箱式サーバイメータ

線量率測定結果 線量:mSv/h

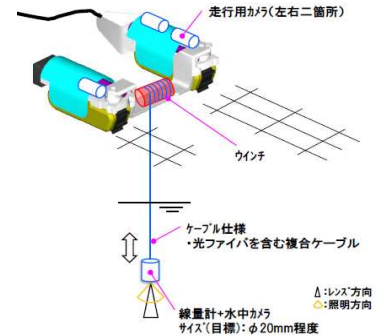
<調査ロボットのコンセプト>

- (1) ベースとなるロボットは、前回調査で開発した形状変化型ロボットを活用
- (2) グレーチングから線量計/カメラを降下させて調査を実施
- (3) 地下階の目視及び線量率分布から燃料デブリの広がり状況を推定

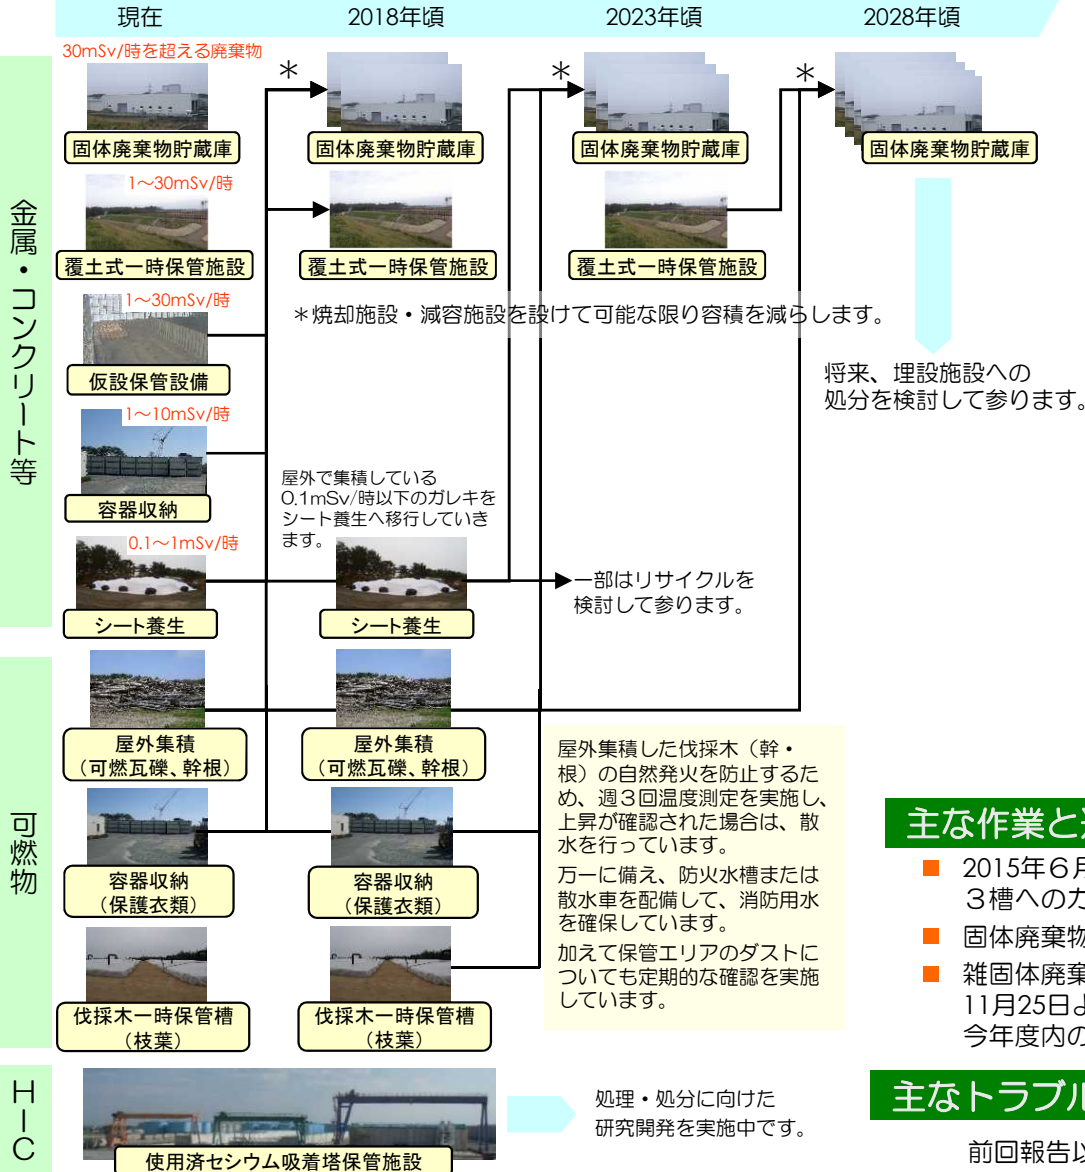
現在～今後の保管イメージ

仮設保管設備から恒久的な保管施設へ移行していきます

- ・敷地境界線量への影響が高い瓦礫等から優先的に建屋内保管に移行
- ・可能な限り、可燃物は焼却、金属・コンクリートは減容処理した上で、建屋内に保管
- ・今後の廃炉作業の進捗状況や瓦礫等発生量の将来予測の見直し等を、適宜反映していく
