福島第一原子力発電所 2015年度進捗状況と放射線データ等

2016年6月1日

東京電力ホールディングス株式会社

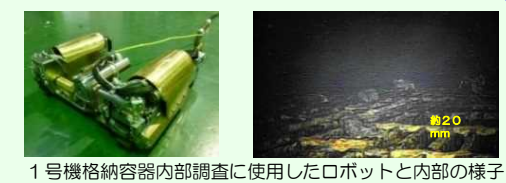
1号機格納容器内部調査に使用したロボットと内部の様子

- 2015年 2月～燃料デブリの有無を調査するため、ミュオン透過法の測定を実施。炉心域に1 m程度以上の大きな燃料の塊がないという結果を得た。
- 2015年 4月 格納容器内調査を実施し、装置の実証確認。格納容器1階内部の映像、空間線量等の情報を取得。

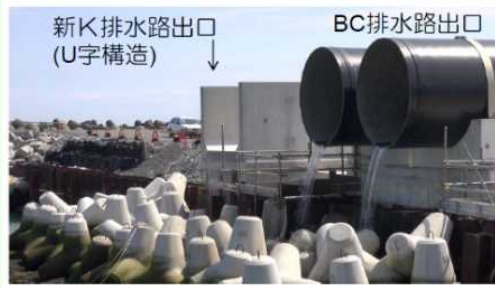
■2016年3月、K排水路付替工事が完了しました

これにより、発電所敷地内の雨水の排水先が 港湾外から港湾内へ変わりました

※K排水路の溢水については、本格運用開始以降、確認されているだけで10回の堰外への排水があったが、付替工事により今後は港湾外への溢水は解消

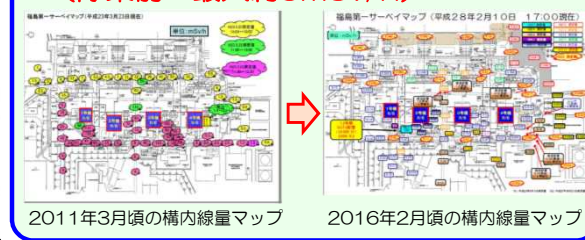
構内の放射線濃度が大幅低減

- 除染を進めた結果、一部エリアを除いて目標としていた5μSv/hを達成(除染前：最大約3mSv/h)
