廃炉・汚染水対策現地調整会議 汚染水対策の進捗管理表

資料2B
2015年10月30日

1号機建屋カバー解体工事の進捗状況について

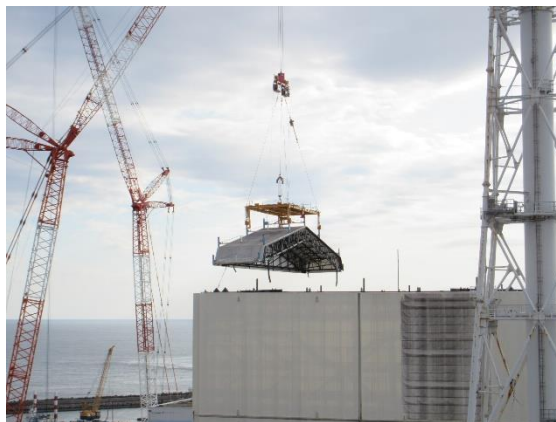
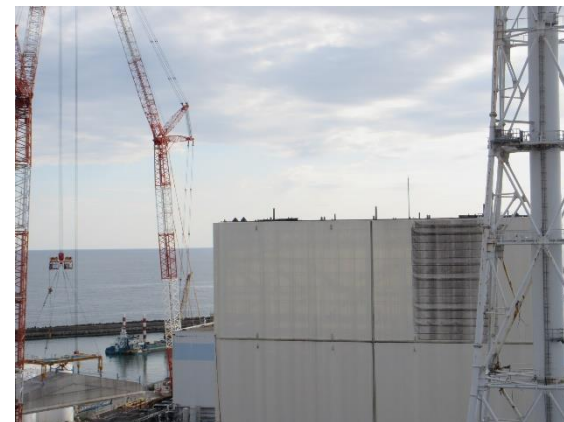
屋根パネル6枚目（北3）取り外し状況写真

- 1号機建屋カバー解体工事は、6枚目（10月5日）の屋根パネル取り外しを行い、全ての屋根パネル取り外しが完了
- 作業は、以下の通り進捗しており、その間、ダストモニタ・モニタリングポストに有意な変動、警報発報なし
 - 9月29日 屋根パネル取り外し（5枚目）
 - 10月5日 屋根パネル取り外し（6枚目）

クレーンカメラより撮影

1号機建屋山側より撮影
(屋根パネル取り外し作業中)

1号機建屋山側より撮影
(屋根パネル取り外し作業後)

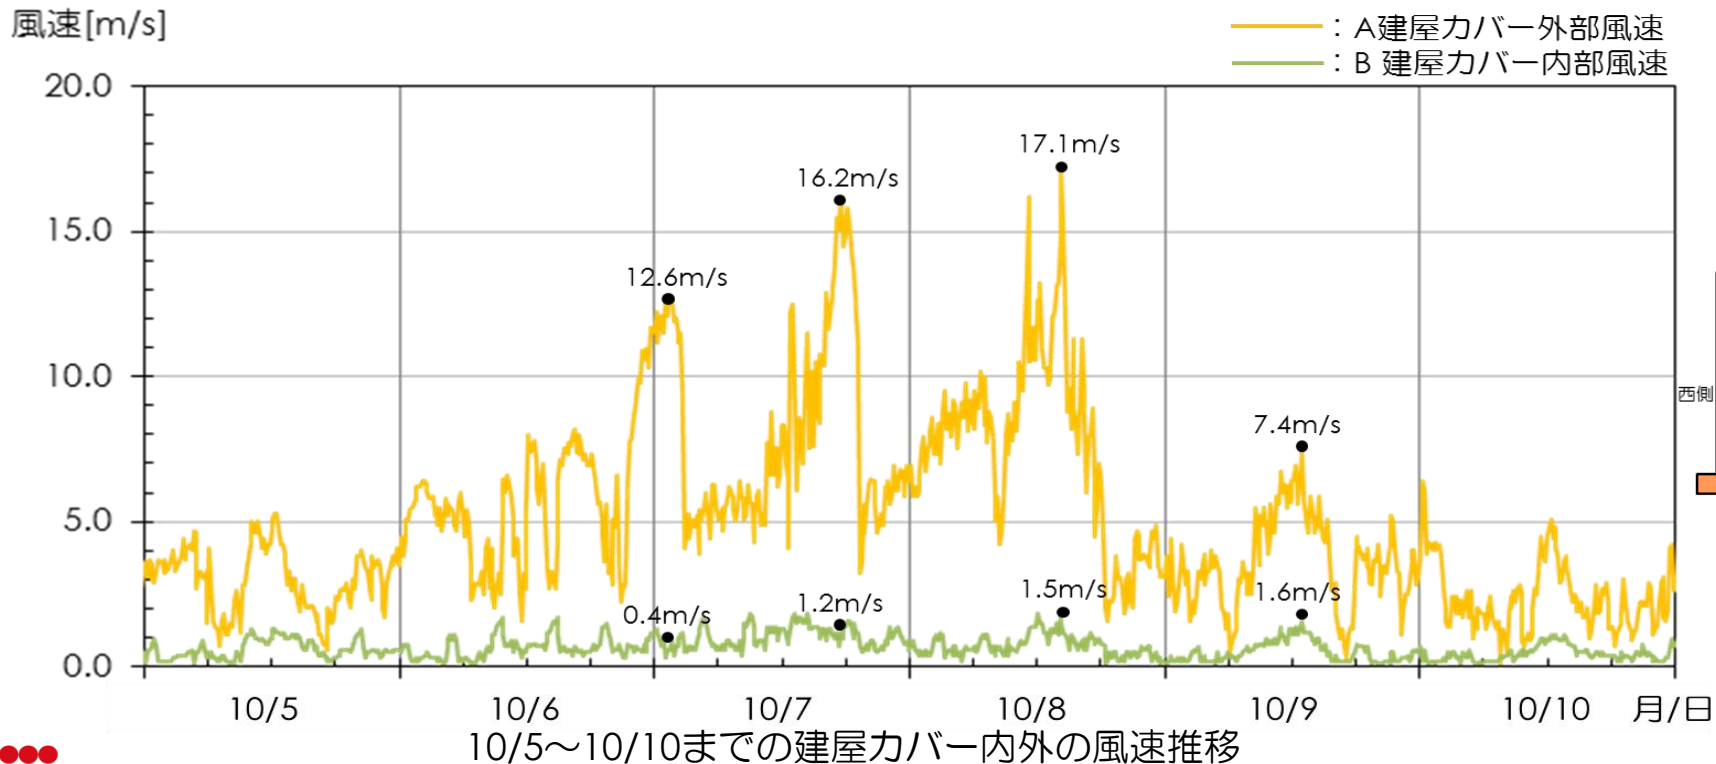
屋根パネル6枚目取り外し後の建屋カバー内外の風速推移について

- 壁パネルによる風速低減効果を確認するため、建屋カバー内外に風速計を設置し、風速測定を実施。以下に屋根パネル6枚目取り外し後の10月5日～10月10日までの「建屋カバー内外の風速推移」を示す
- 屋根パネルが6枚取り外された状態で建屋カバー内の風速は、壁パネルによる風速低減効果により、風速のシミュレーション解析による推定「1/2程度」より低いことを確認
 - 強風時（風速5m以上）の代表点における風速低減効果は、「1/33～1/5程度」であることを確認
 - なお、シミュレーションでは、風の抵抗となるオペフロガレキを模擬せず保守的に評価したことから、風速低減効果が小さかったと考えている

測定イメージ

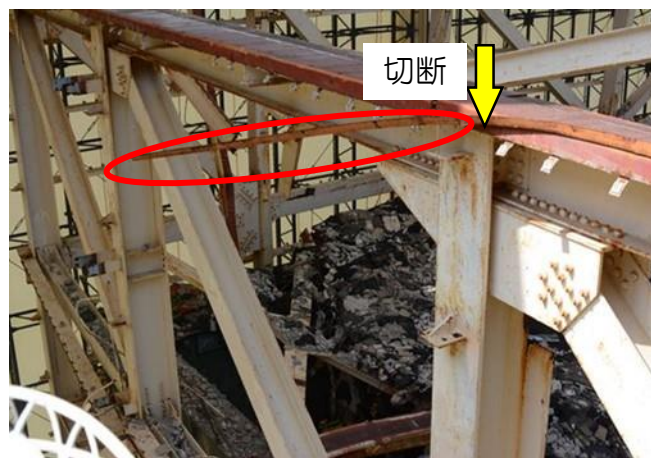
支障となる鉄骨等の例

- ダスト飛散抑制対策の一つである散水設備の設置に支障となる鉄骨等の撤去は、以下のとおりダスト飛散抑制対策を図りながら実施
 1. 支障箇所へ事前に飛散防止剤を散布
 2. 支障箇所近傍のコンクリート片等を吸引
 3. 支障箇所周辺へ局所散水
 4. 支障となる鉄骨等を撤去
 5. 撤去後、飛散防止剤を散布
- 壁パネルで囲われた環境で、以下の緊急対応を準備し常時監視を実施
 - 緊急散水（クレーンで吊り下げる散水設備を準備）
 - ダスト濃度は、オペレーティングフロア上のダストモニタ等で常時監視
- 散水設備の設置に支障となる鉄骨等の箇所数は、50箇所程度

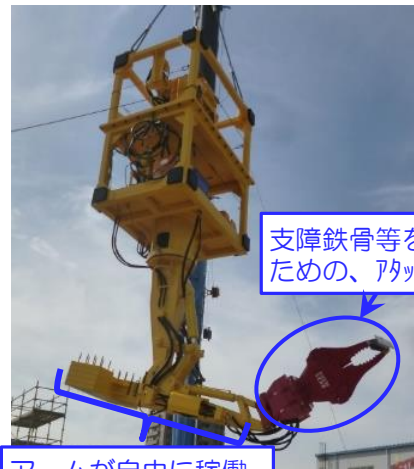
把持用アタッチメントを装着した
撤去装置全景

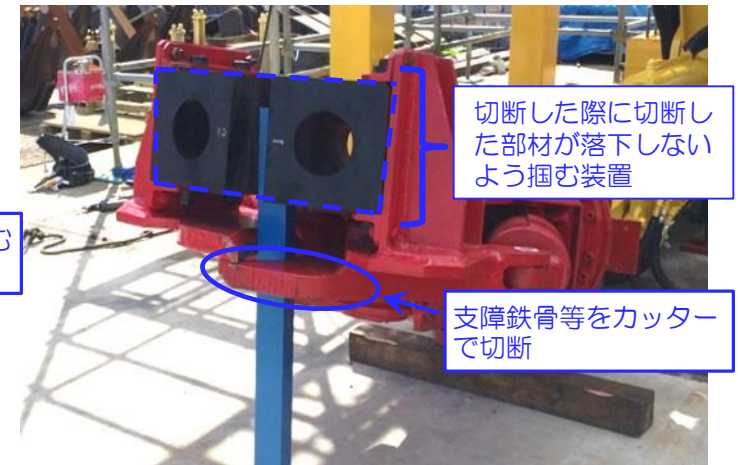
把持・切断用アタッチメント全景

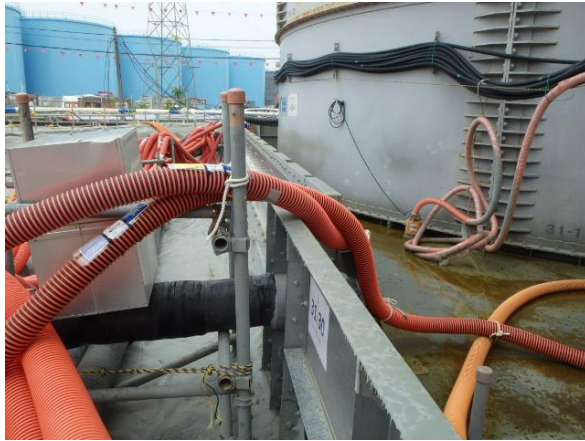
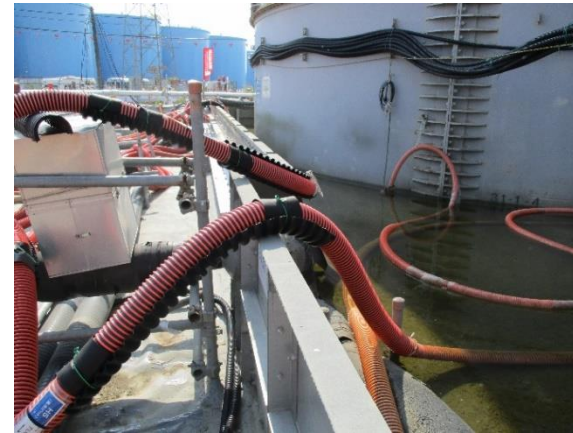
緩衝材対策

是正前

是正後

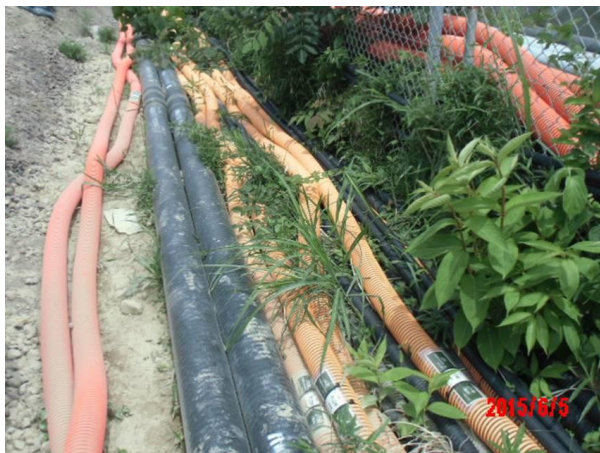
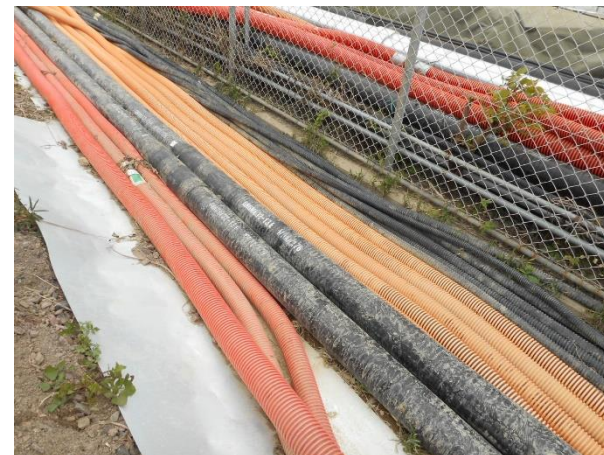
除草及びび茅対策

是正前

是正後

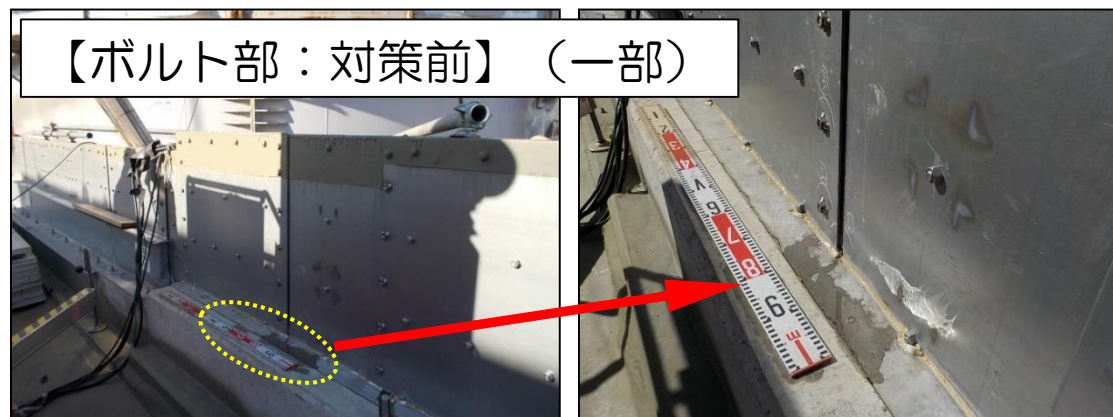
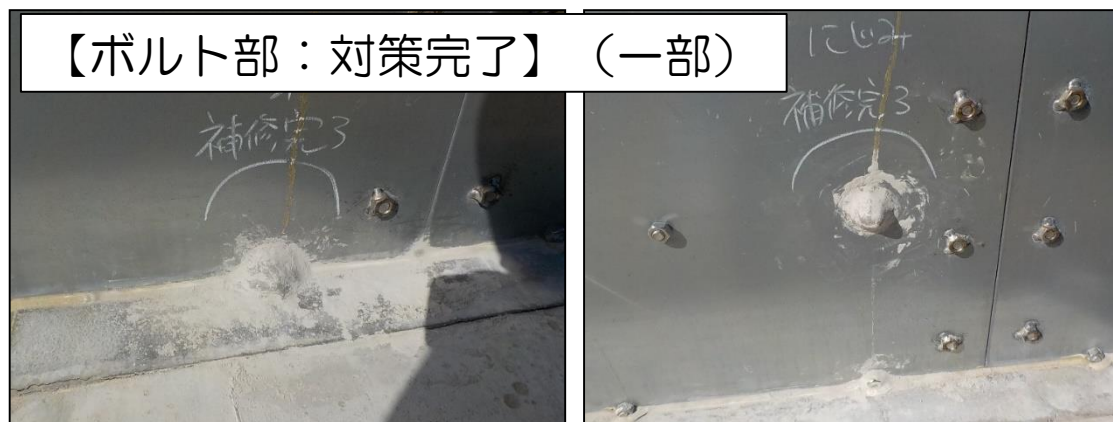
3. 漏えい状況(H1東エリア)

- H1 東エリアでは、内堰のボルト部4箇所にてにじみを確認。
- 滲みが確認された鋼板のボルト部を、止水材にて止水処理を実施。
コンクリート頂部のぬれについては、ウエスでふき取りを実施。
- H1 東エリア内堰（タンク非設置エリア）の雨水をH3エリア堰内へ移送し、水位を下げる措置を実施。

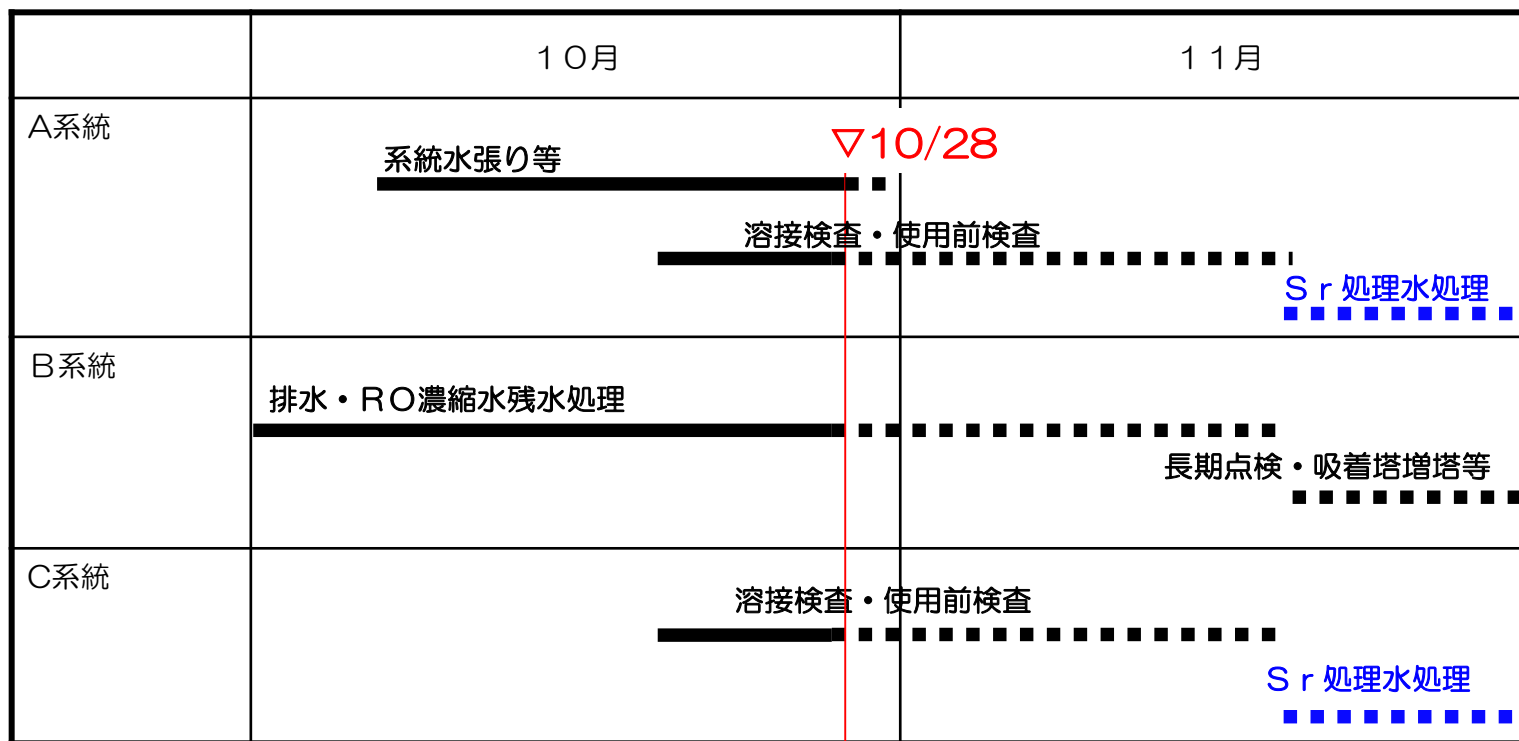
1-4. 既設多核種除去設備点検スケジュール

- AC系統を先行して実施中。B系統は点検時に伴って発生する排水やレベル低以下のRO濃縮水の集約残水等の処理として待機し、AC系統の点検終了後に点検開始予定。
- 10/28現在、AC系統の主な点検を完了。C系統については系統水張りを完了しており、A系統については系統水張り等を実施中。また、10/15に実施計画が認可されたことから溶接検査を受検中。

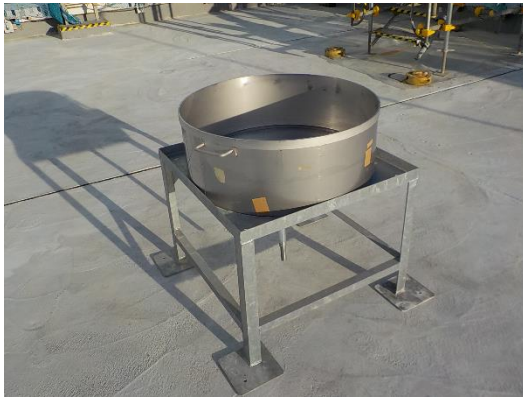
1. 清掃後、降雨時に屋上及び縦樋で雨水を採取。
2. 屋上部の汚染原因について調査するため、清掃後に、2号機大物搬入口2階屋上に降下物調査用の水盤を設置。2週間経過後に水を回収し、分析。

水盤の設置状況

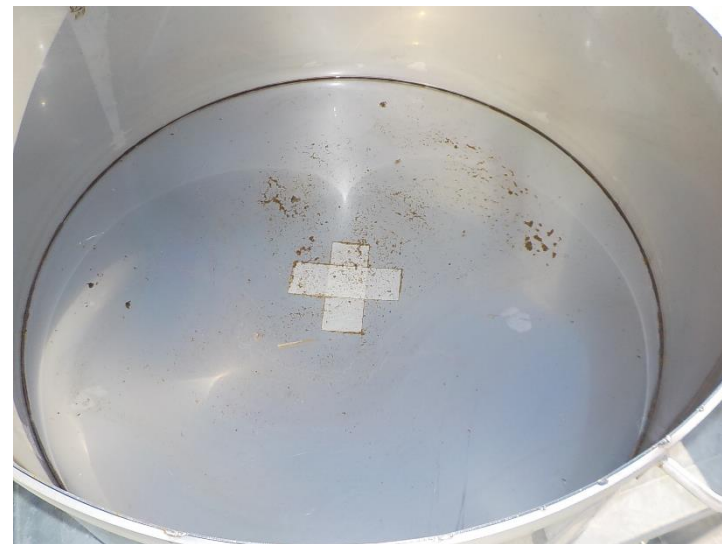
- 2号機大物搬入口屋上の汚染状況を調査するため、水盤を約2週間設置し、降下物を採取した。
- 試料採取の際に、水盤の底に茶色い土が沈んでいるのを確認した。（写真参照）
- 調査期間中には強い西風の日もあり、水盤の底の土が東側に多く分布していたことから、2号機原子炉建屋大物搬入口屋上（O.P.約22m）より標高の高い西側35m盤から飛来した可能性が高い。
- ただし、採取した降下物全てが屋上面に付着したと仮定して算出した表面汚染密度は、セシウム134と137の合計で約1 Bq/cm²であり、放射線管理区域からの物品搬出の表面汚染密度限度である4 Bq/cm²を下回る低いレベルであった。

図 水盤の状況（西側より撮影）

- 6月9日に実施した汚染源撤去後の調査では、屋上面で採取した雨水で、2,300Bq/Lのセシウム137が確認された一方、豎樋下で実際に流れている雨水は、97~290Bq/Lであった。
- 今月実施した追加調査では、西側35m盤から土埃が飛来した可能性が確認されたが、汚染レベルとしては約1Bq/cm²と低かった。
- 6月9日の採水では、薄く屋上面に分布している雨水を集めてことから、本来流れない砂等を雨水と共に採取してしまった可能性が考えられる。
(例：1Lの水を採取する際に、50cm四方の汚染が全て入った場合、2500Bq/Lとなる可能性がある。)
- 今後の降雨時の採水では、屋上の豎樋入り口付近で実際に流れる雨水を採取し、放射性物質濃度の確認を行う。

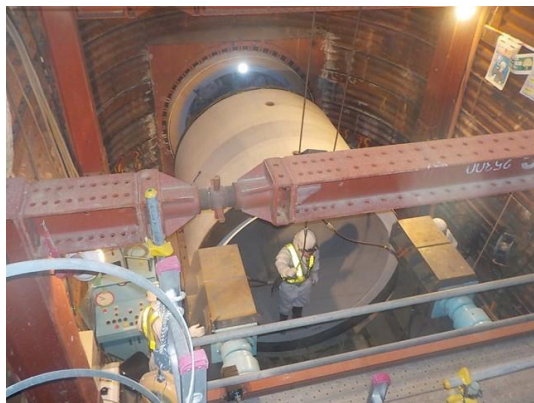
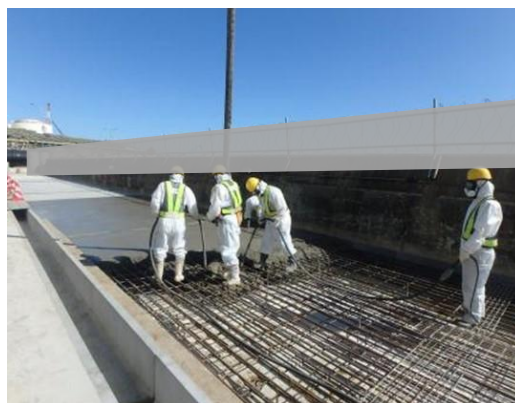
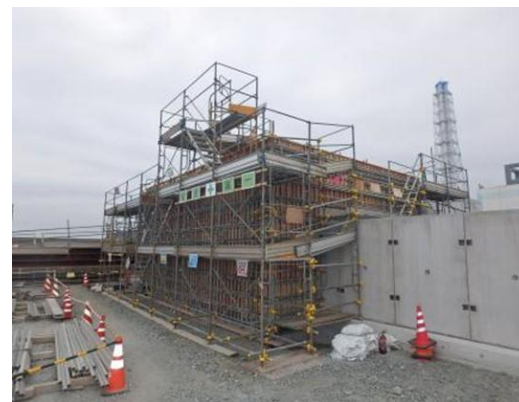
- K排水路の港湾内への付替工事を行う。H27.5.22より開始し、現在、トンネル部の推進、排水路基礎床版の構築中、H27年度内工事完了に向け昼夜作業にて実施。

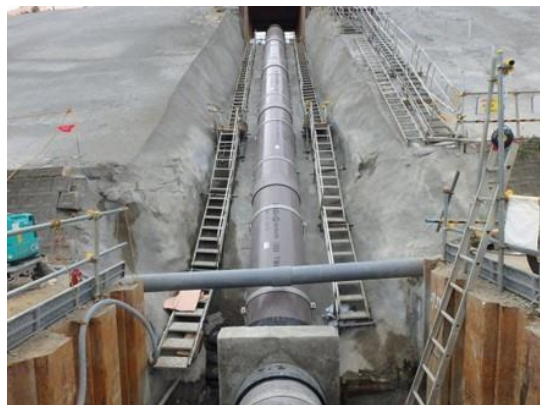
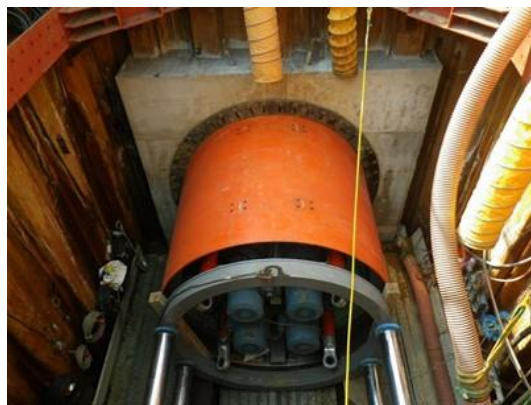
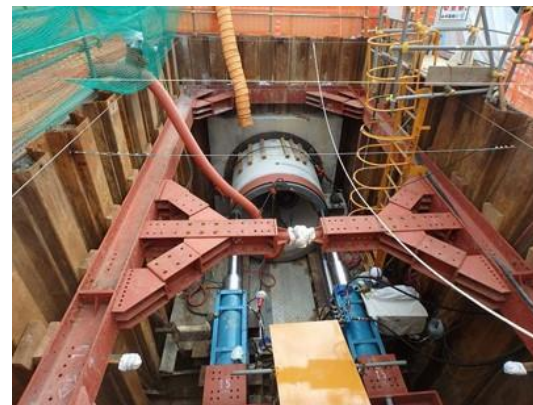
- 広域フェーシングにより、排水路に流入する雨水量が増加するため、特にフェーシング実施中の地下水バイパスエリア、西側エリアについて流域変更した雨水の排水路を新設する。H27.5.11より工事開始

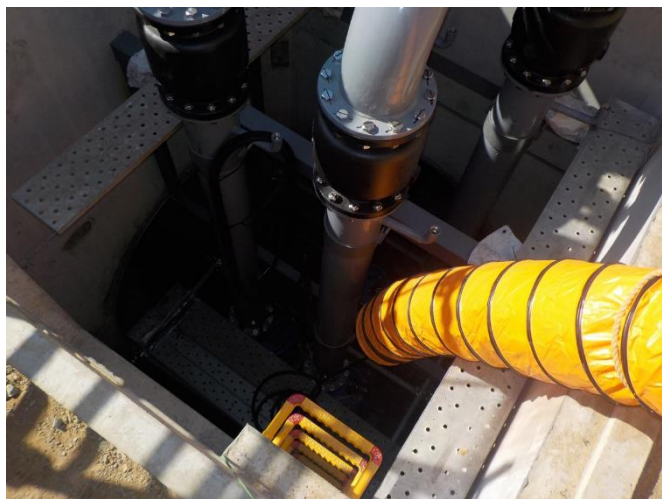
- 強い降雨時に、ポンプの最大移送能力を超える流量となり、仮堰からの一部排水事象が数回発生したことを受けて、追加対策を検討。
- 新設排水路が完成するまでの暫定対策として、地下水BPエリアの枝排水路の集水柵から、B排水路の中継ピットまでポンプ移送を行う（10月30日設置完了予定。以降、降雨時に自動起動試験を実施の上、運用開始予定）。

写真① 地下水BPエリア枝排水路ポンプ（4台）設置状況

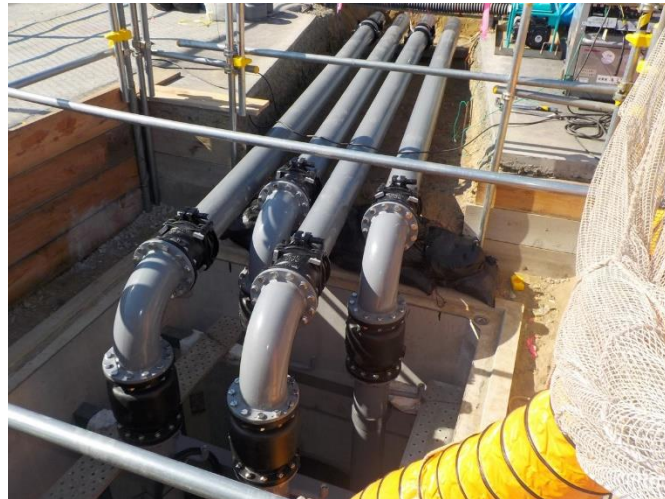
写真② 地下水BP→B排水路への移送配管設置状況

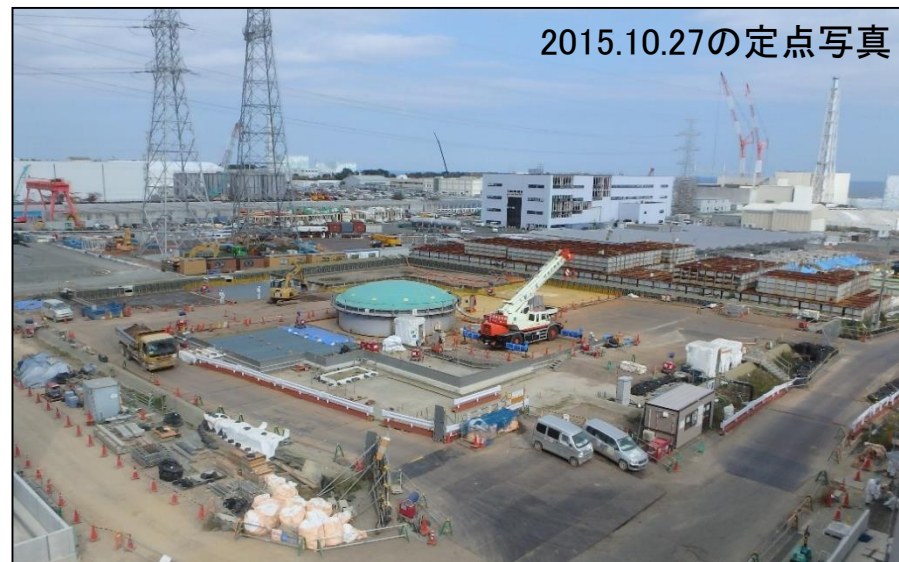
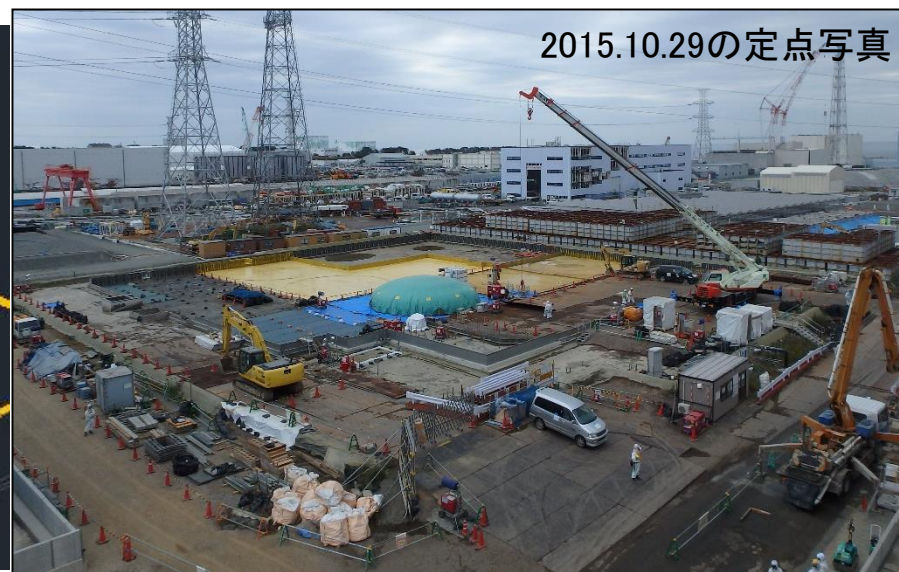
3-1. H1東エリアのフランジタンク解体進捗

2015.10.29現在の進捗

解体完了：12基／12基

解体準備中 (歩廊・集塵機設置 他)	0基	
残水処理中	0基	
先行塗装	0基	
天板・側板・底板解体	0基	
解体完了	12基	A1~4, B1~3 C1~5

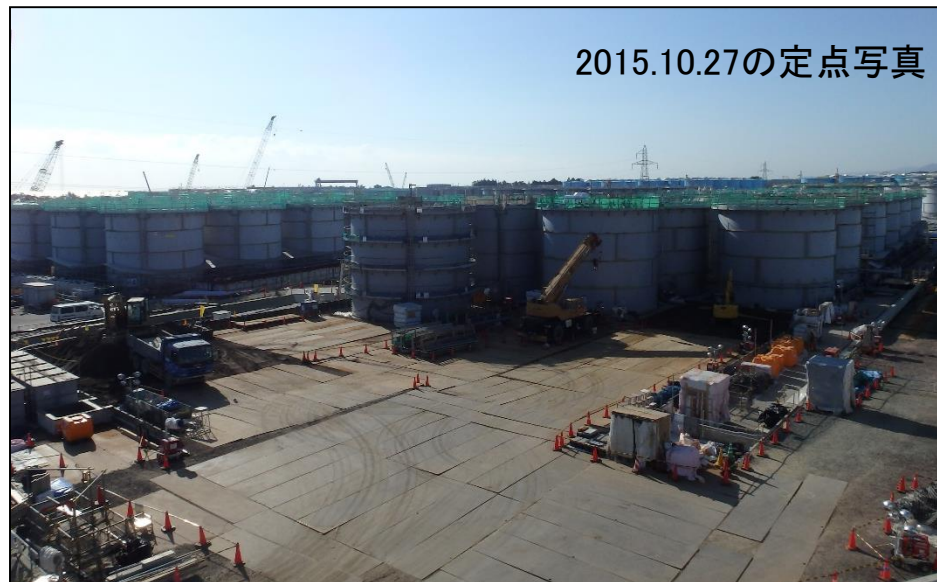
3-2. H2エリアのフランジタンク解体進捗

着手済み：11／28基

解体準備中 (歩廊・集塵機設置 他)	0基	
残水処理中	1基	C2
先行塗装	1基	A4
天板・側板・底板解体	1基	A10
解体完了	8基	A5～7・11・12 C3～5

2015.10.27の定点写真

- 【凡例】
- : 解体準備
 - : 残水処理
 - : 先行塗装
 - : 天板・側板・底板解体

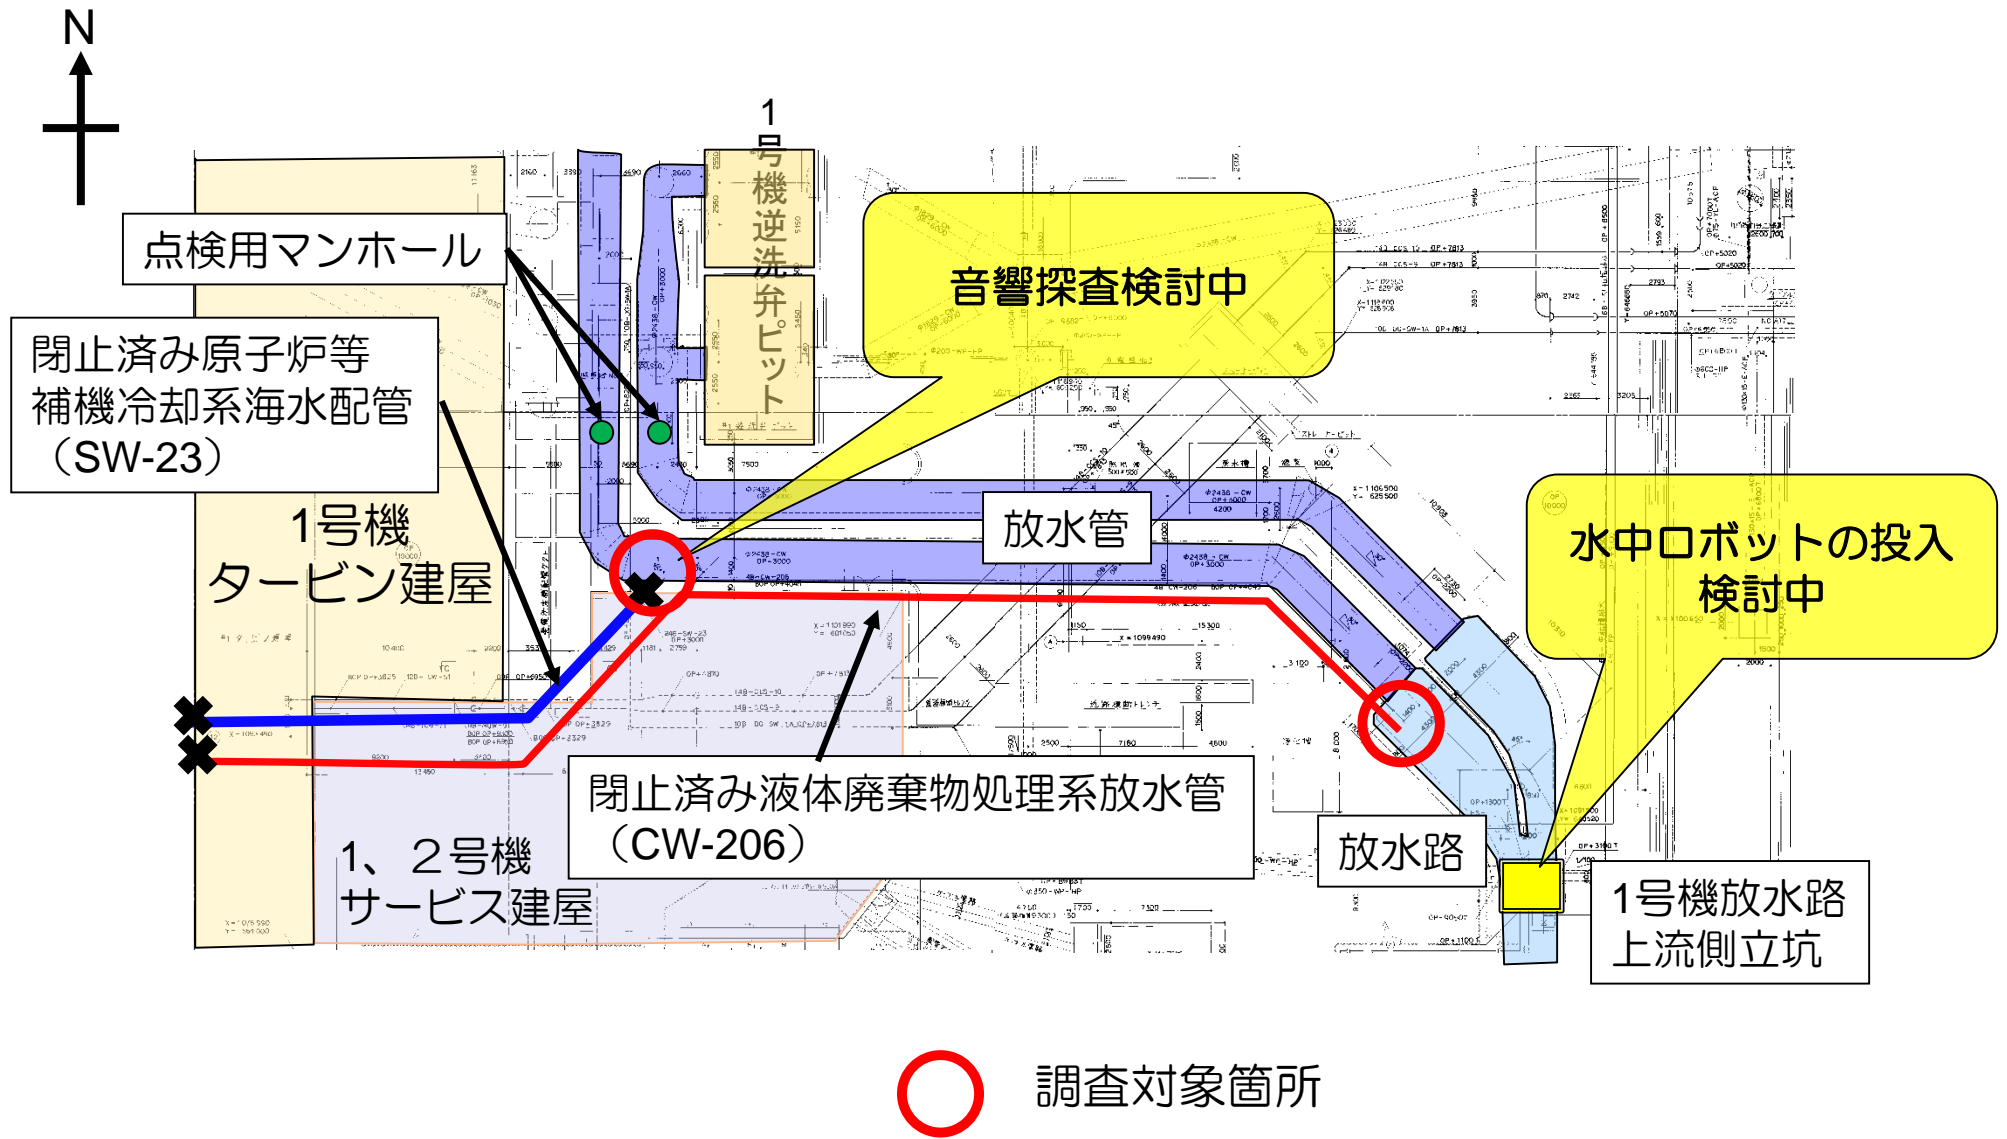
1-5-2. 閉止済み配管の調査位置図

- 建屋側、特にタービン建屋地下での経路調査は当面難しいことから、放水路側からの調査を行う。
- ただし、調査の対象となる閉止済み配管は、地中6～7mに埋設されていることから、すぐにアクセス可能な放水管の点検用マンホール及び放水路上流側立坑からの調査を計画中。
- 閉止済み補機冷却系海水配管（SW-23）は、マンホールから機器を下ろしての調査が可能であるが、マンホールの直径が小さく（約45cm）ロボットの投入は難しいことから、音響ソナーなどの使用を検討中。
- 閉止済み液体廃棄物処理系放水管は、放水路の天井部に接続しており、天井部まで水没していると考えられることから、放水路上流側立坑から水中ロボットを下ろして、カメラによる目視観察を検討中。

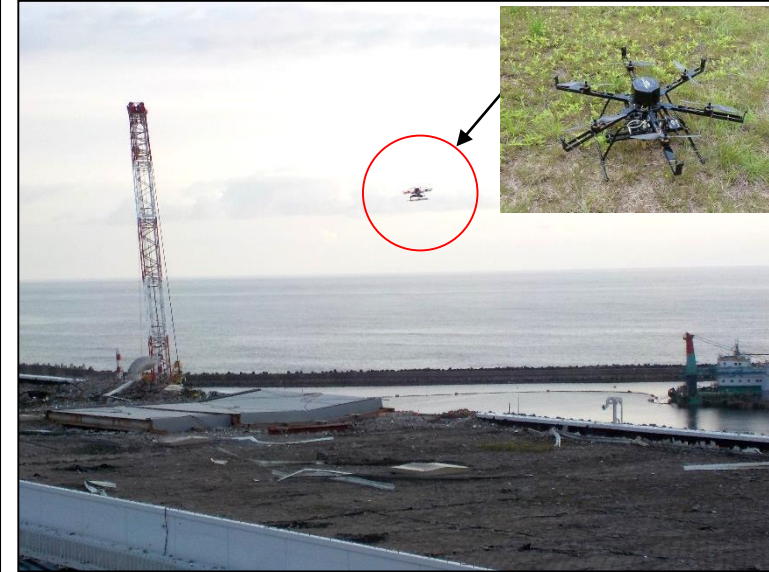
マルチコプター調査状況写真 (3号機T/B建屋屋上)

- 今年2月までタービン建屋屋上面線量率調査を実施したが、原子炉建屋等からの放射線による影響で、十分なデータ取得ができなかったことから追加調査を計画。
- 原子炉建屋等の影響を受けにくいよう、マルチコプターからワイヤーを用いて線量計を吊り下げ、屋上面に線量計を近づけて測定する方法に見直した。（飛行高さは4mを予定）
- 追加調査は、線量率が高く人が直接測定できない3，4号機タービン建屋屋上を対象に実施する。

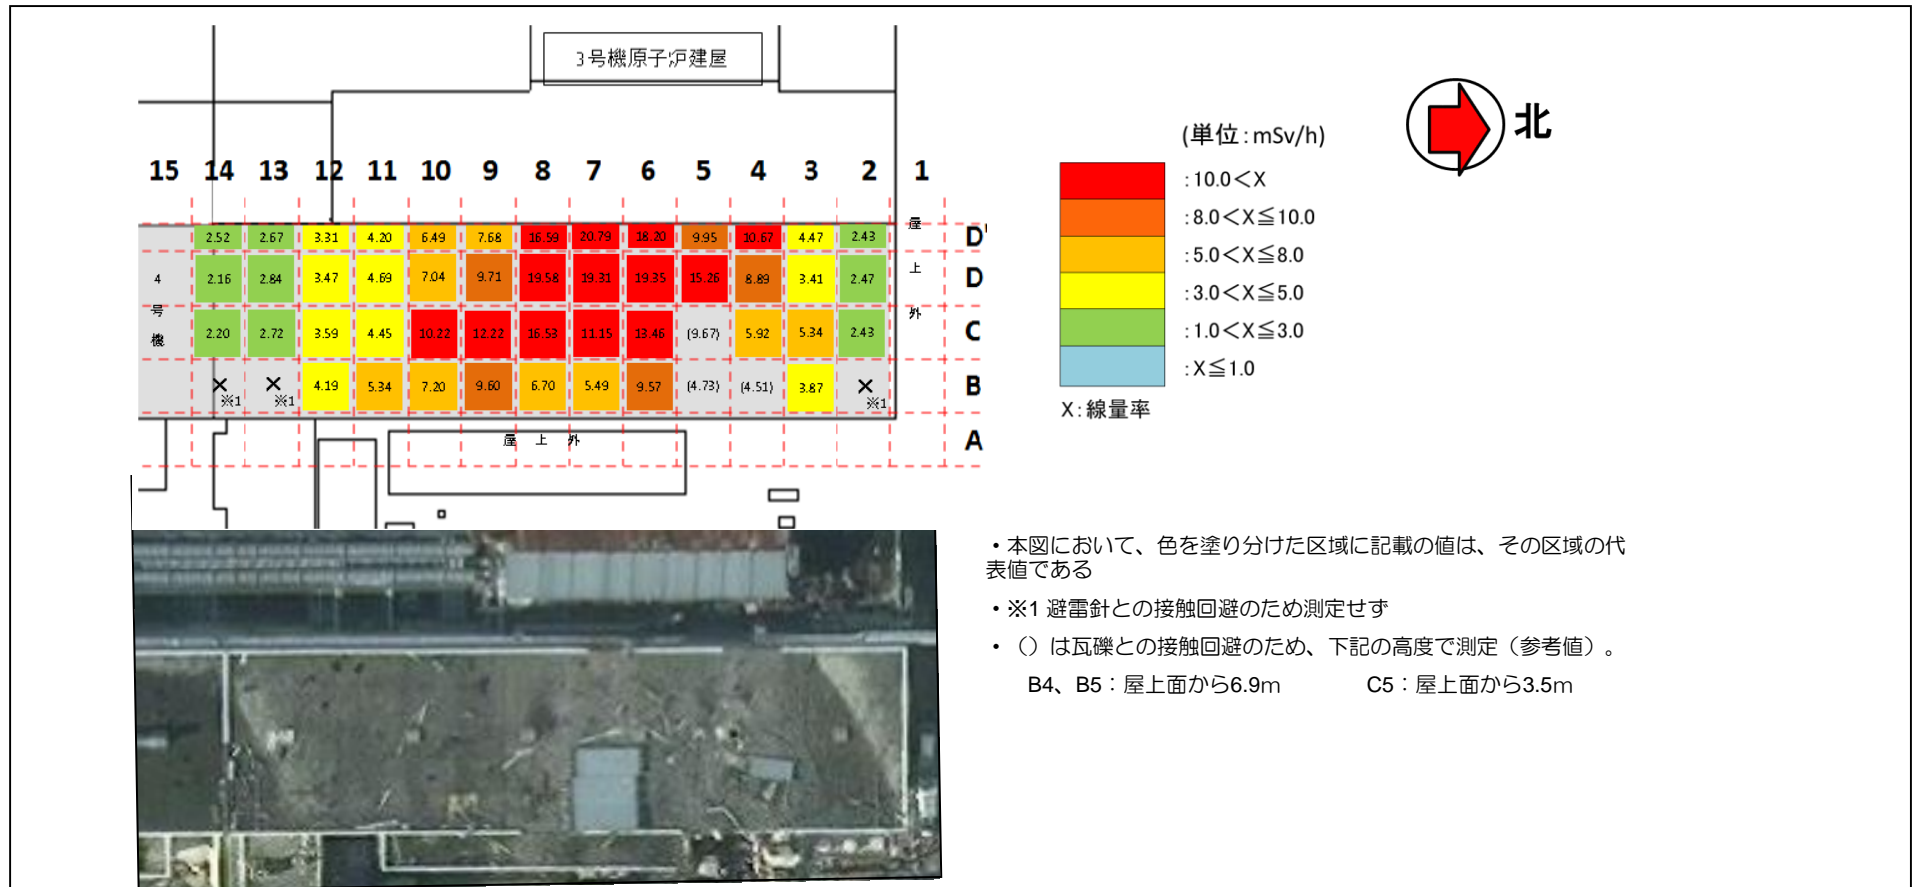
3-2. 調査結果(3号機タービン建屋屋上:1m高さ線量率)

- 屋上面から1m高さ位置での線量測定結果は下図のとおり、いずれの箇所でも1mSv/hを超える結果となり、有人作業は困難。

(最大値：20.79mSv/h、最小値：2.16mSv/h)

・本図において、色を塗り分けた区域に記載の値は、その区域の代表値である

・※1 避雷針との接触回避のため測定せず

・○ は瓦礫との接触回避のため、下記の高度で測定(参考値)。

B4、B5: 屋上面から6.9m

C5: 屋上面から3.5m

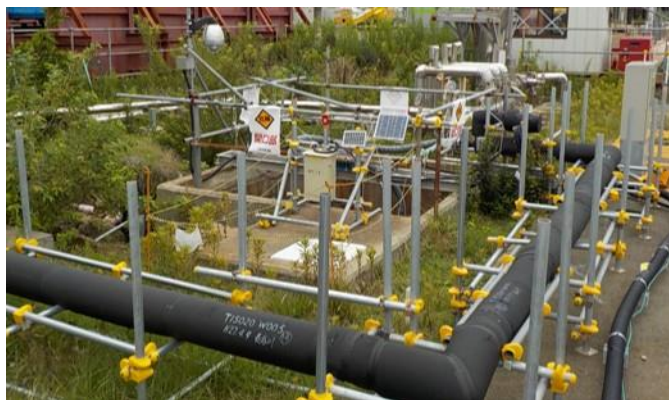
準備工事の状況（上流側立坑付近）

- 1号機放水路の浄化については、浄化開始に向けて工事を実施中。
(6/18 実施計画変更申請実施、9/11 補正申請実施、10/21 第2回補正申請実施、10/28 認可)
- 今後、11月上旬に使用前検査を受け、合格後に浄化を開始する。

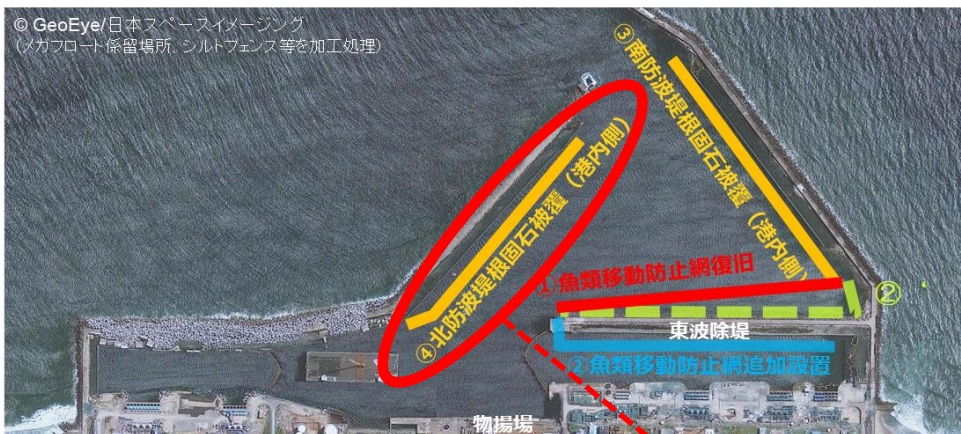
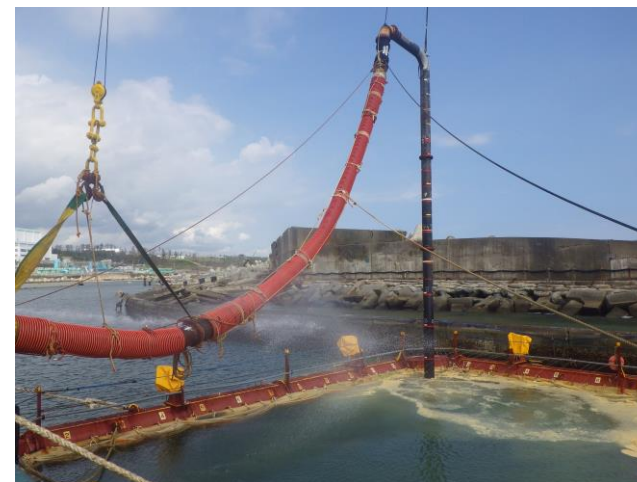
根固石の被覆イメージ

魚類移動防止網の復旧 (①)

魚類移動防止網の追加設置 (②)

石材の充填および 海底土被覆材料による根固石の被覆 (③、④)

- 北防波堤は施工時の魚類の移動を防ぐため、現状の魚類移動防止網を設置した状態で根固石の被覆を実施する。
- 南防波堤は透過防止工欠損箇所の石材補充が完了し次第、速やかに施工時の魚類の移動を防ぐための魚類移動防止網等を設置し、根固石の被覆を実施する。
- 移動防止網のある北防波堤から施工し、移動防止網の準備が整い次第他の防波堤等の施工を行う。

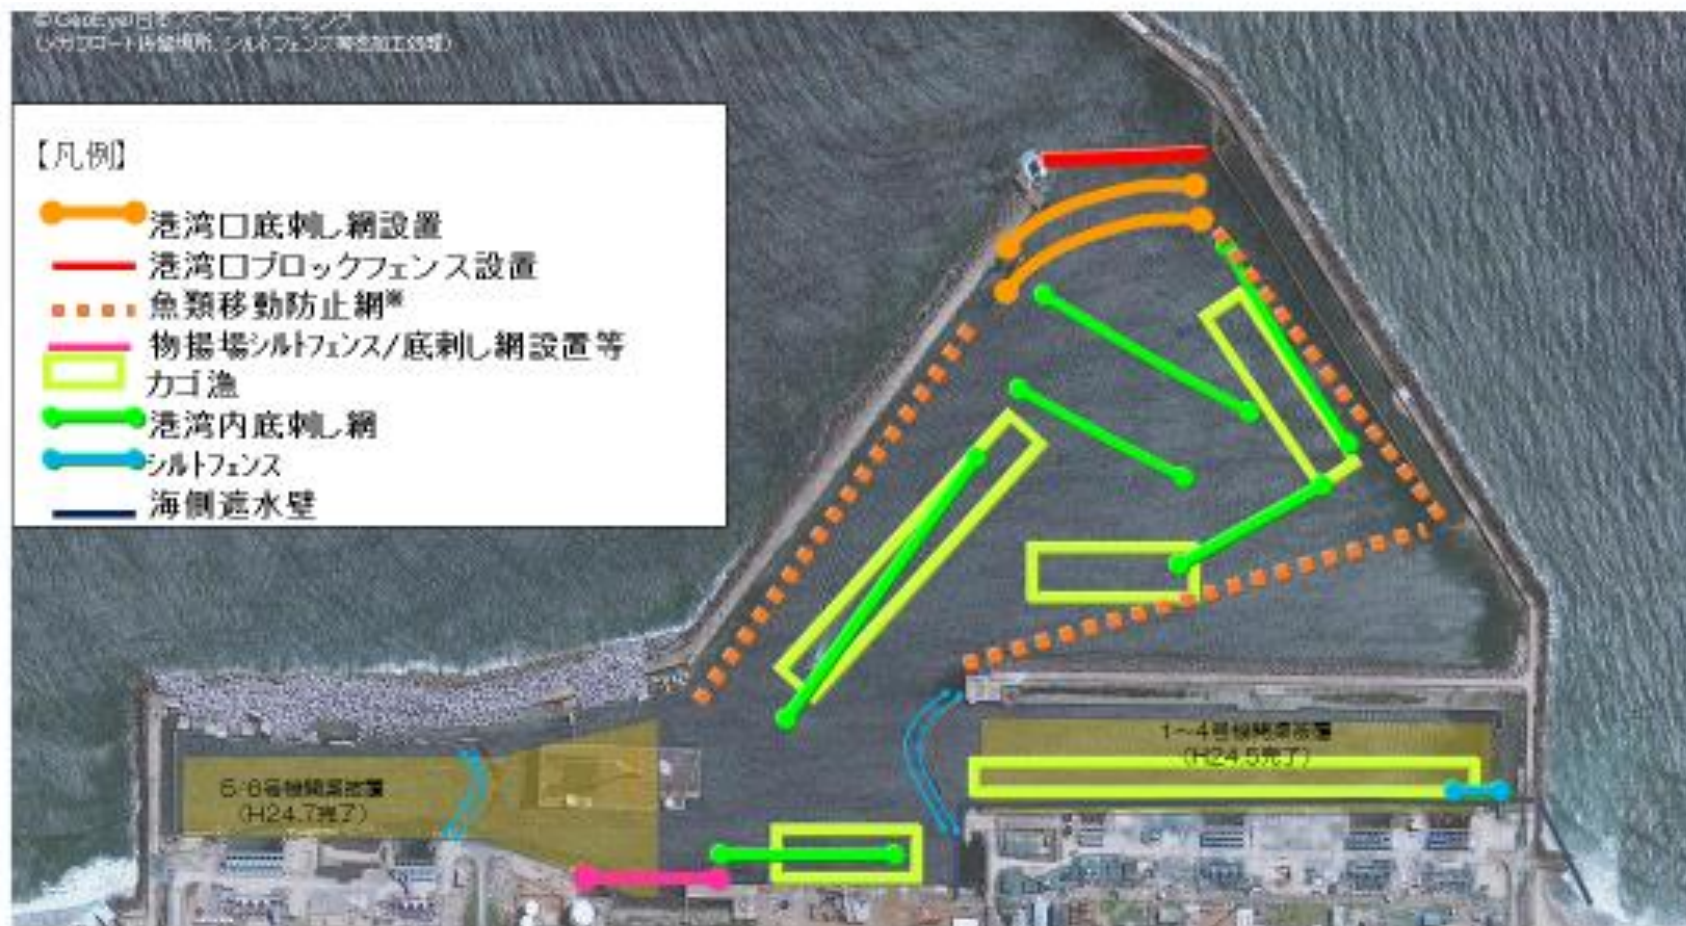
4-2. 港湾魚類対策の現状(2/2)

① 港口からの魚出入り抑制のため、次の対策を実施中

港湾内の底刺網、かご網の設置 / ブロックフェンス設置 / 港湾口の底刺網の2重化

② 防波堤沿いの魚移動防止のため、『魚類移動防止網』を設置※

③ 物揚場前中空三角ブロック周辺からの魚出入り抑制のため、シルトフェンス、底刺し網を設置

④ 魚類の汚染抑制のため、港湾内海底土被覆（1層目完了）
