資料 1 - 1 汚染水対策に関わる進捗状況について

汚染水対策の全体概要

東京電力ホールディングス株式会社

陸側遮水壁の状況について

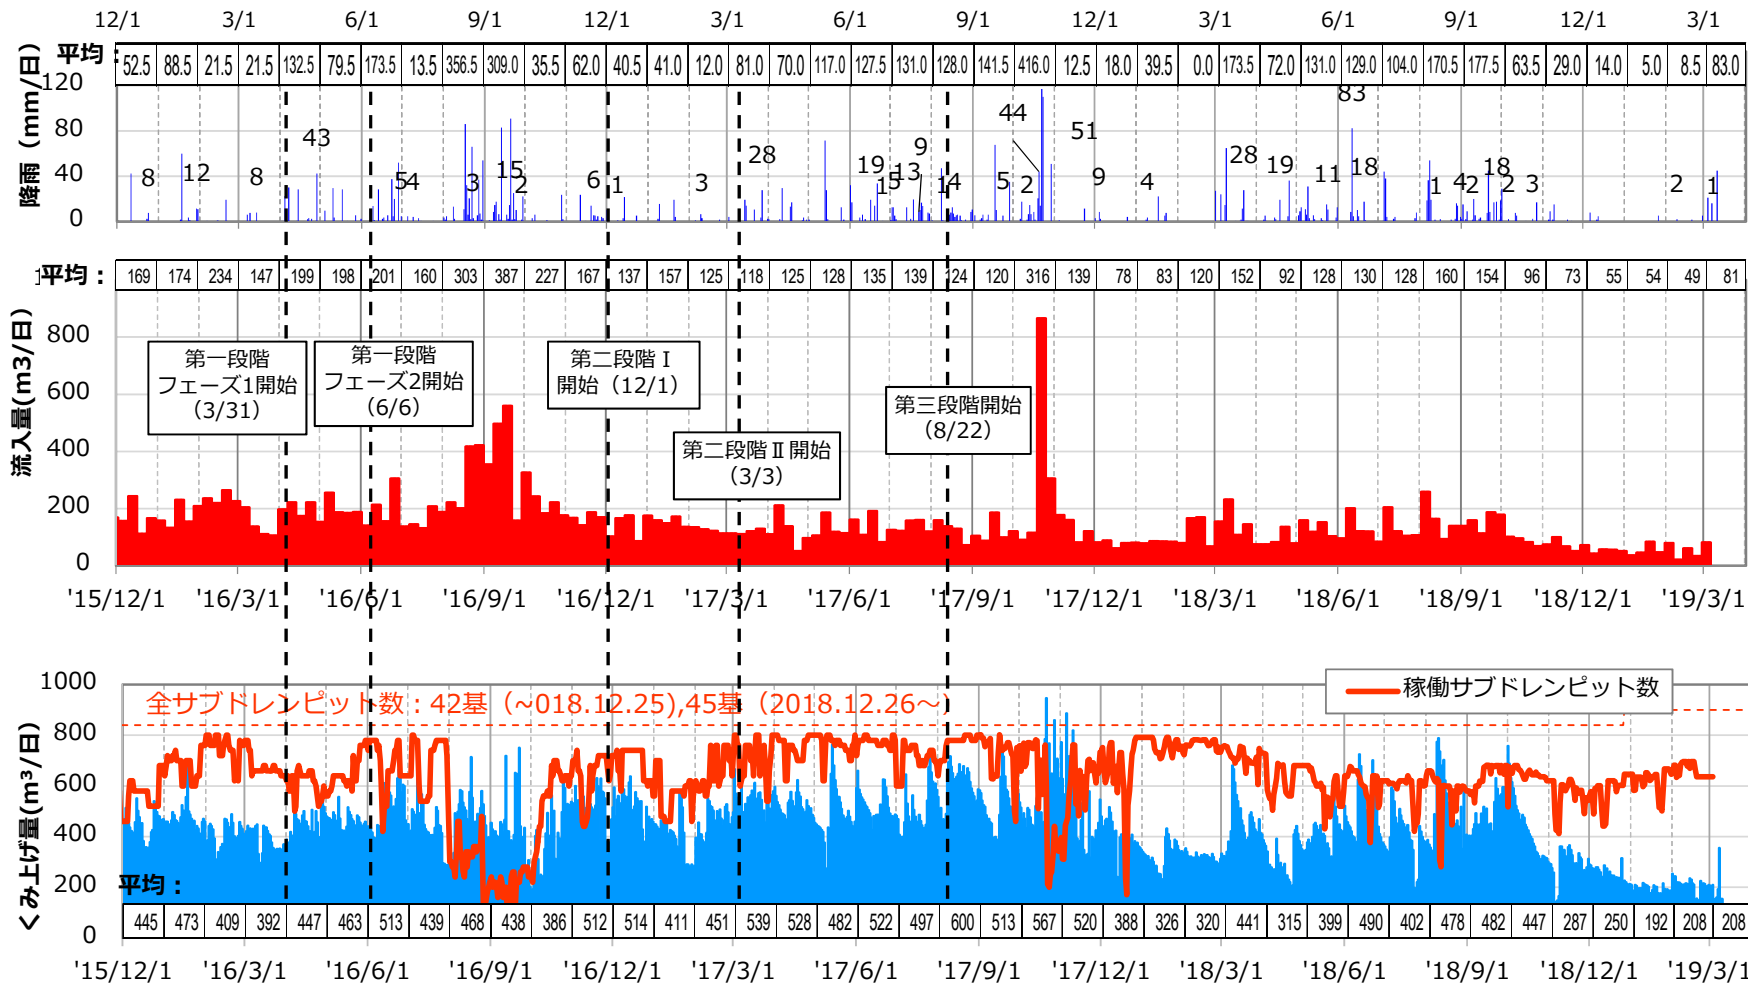
【参考】1F降雨と建屋への地下水流入量・各くみ上げ量の推移

- 建屋流入量（建屋への地下水・雨水流入量）およびサブドレンくみ上げ量は、陸側遮水壁（山側）の閉合進展に伴い減少し、建屋流入量は2017年12月に約71m³/日、サブドレンくみ上げ量は2018年2月25日にサブドレン全基稼働状態で約300m³/日となった。現状では降雨量が少ないこともあり、建屋流入量は約60m³/日、サブドレンくみ上げ量は約260m³/日と減少している。

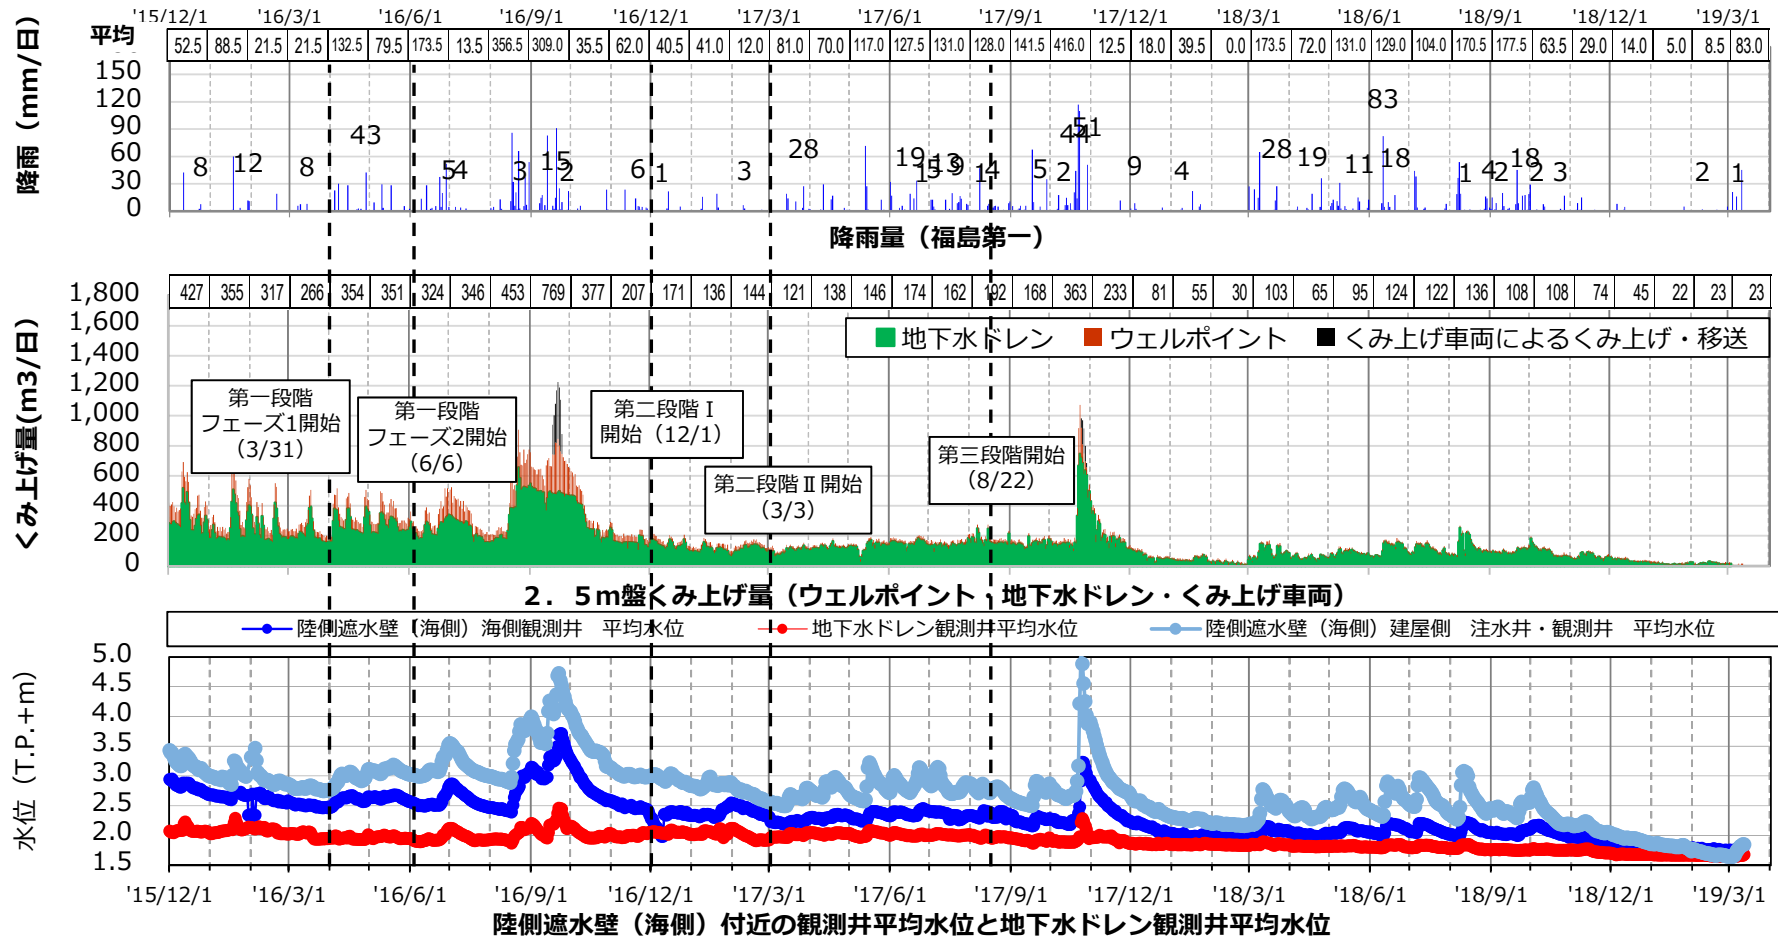
【参考】 T.P.+2.5m盤くみ上げ量と陸側遮水壁の海側および埋立て地水位の推移

- T.P.+2.5m盤くみ上げ量は、陸側遮水壁(海側および山側)の閉合進展に伴い減少してきており、2月25日に既往最小値約14m³/日となった。現状では降雨量が少ないこともあり、建屋への移送量は約10m³/日と少ない状態を維持している。

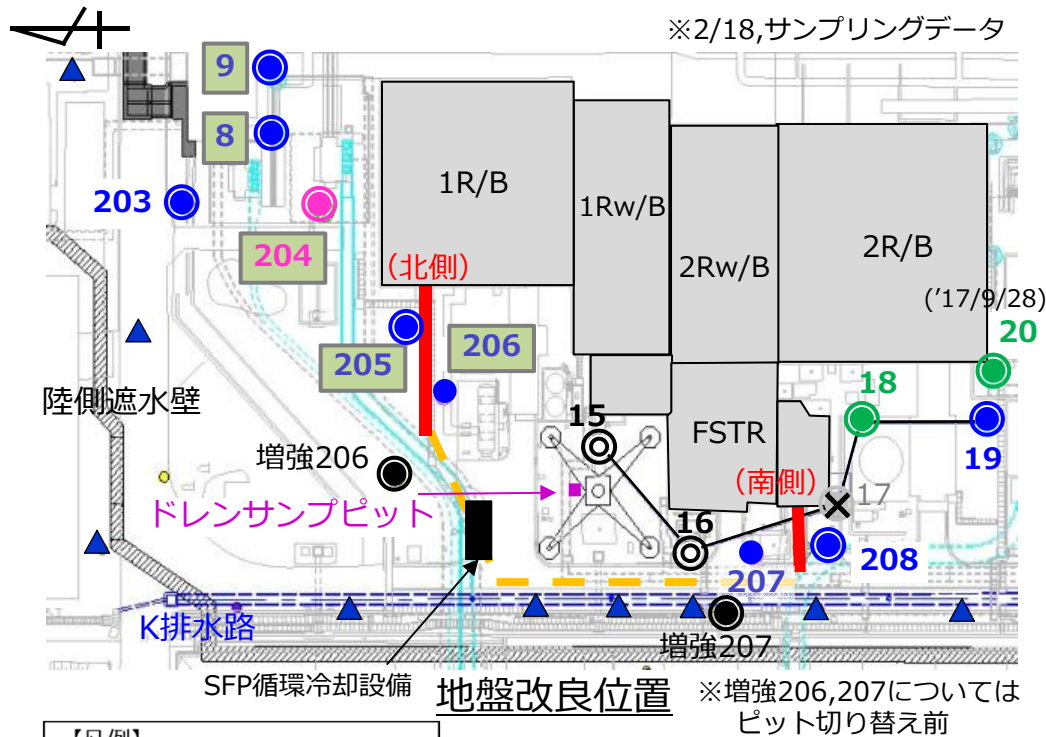
2-1.1 / 2号機山側サブドレンのトリチウム濃度上昇への対応状況

- 1/2号山側サブドレンでトリチウム濃度の上昇が確認されたため、今後サブドレン水位を低下させることで、濃度の高いトリチウムの範囲が拡大する懸念があったため、移流・拡散抑制を目的に1/2号排気筒周辺の地盤改良を実施。

- ✓ 南北への高濃度トリチウムの移流・拡散防止対策を実施する。(地盤改良範囲：—)
- ✓ 西側については上記対策の効果を評価し範囲を検討する。(地盤改良範囲：- - -)
- ※排気筒撤去工事と干渉する一部エリアについては、排気筒撤去工事後に実施する。
- 南北とも地盤改良が完了したことから、停止中であったサブドレン205~208の設定水位を変更して、稼働を再開している。稼働後の地下水位やサブドレンの水質を監視していき、地盤改良の効果について確認していく。

▶1/2号山側サブドレンでトリチウム濃度の上昇が確認されたため、今後のサブドレン水位の低下に伴うトリチウムの移流・拡散抑制を目的とした地盤改良が完了。

▶運用上、停止していたサブドレン205~208は設定水位を変更して稼働を再開しており、今後の地下水位やサブドレンの水質を監視していき、地盤改良の効果について確認していく。

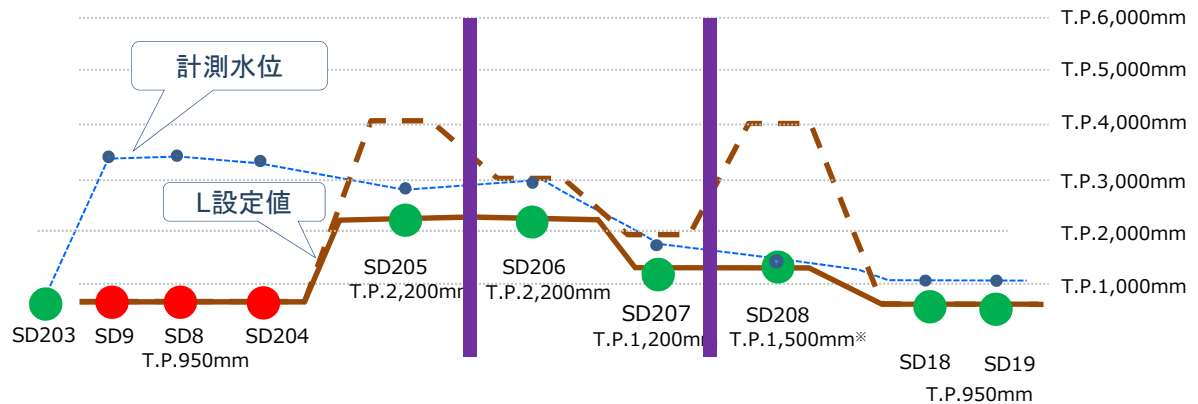
【現時点：3/14時点】

- SD206～SD208について地盤改良後の水位応答、水質を検証するため稼働中。
- 現時点で水位応答ならびにH-3濃度に有意な変動は見られていない。

[工事前]	[現在]
SD205 T.P.4,000	⇒ T.P.2,200 (連続)
SD206 T.P.3,000 (連続)	⇒ T.P.2,200 (連続)
SD207 T.P.2,000 (連続)	⇒ T.P.1,200 (連続)
SD208 T.P.4,000	⇒ T.P.1,500 (連続)

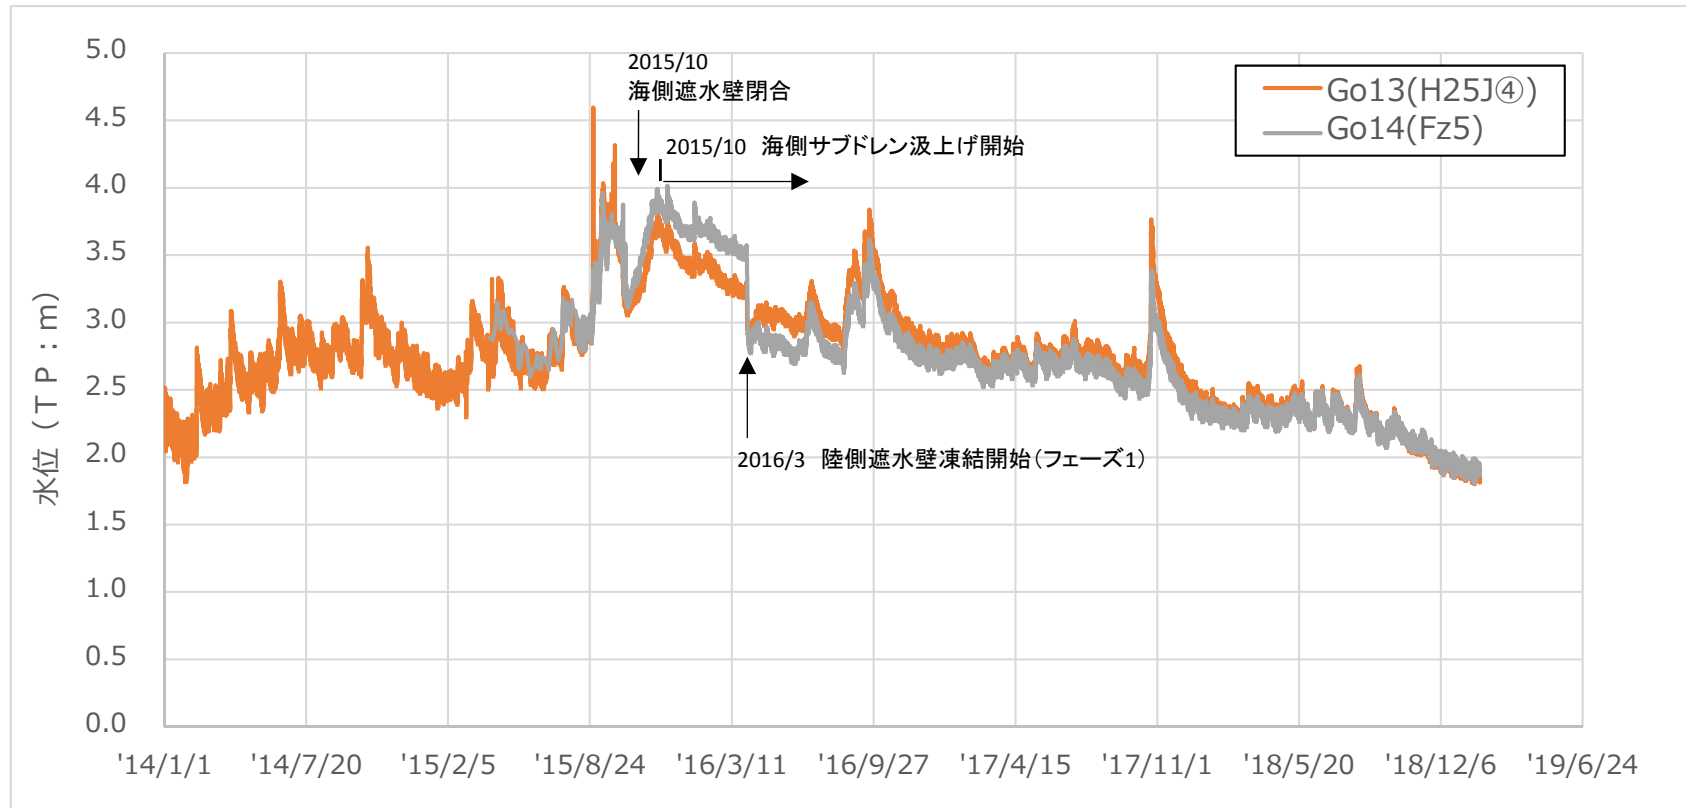
【参考】 建屋海側(東側) における下部透水層の長期挙動

- 建屋滞留水の水位については、2014年時点でT.P.+1.5~1.6mであり、それ以降段階的に低下させて現在はT.P.-0.1m程度である。
- 下部透水層の水頭は、T.P.+1.8m程度以上あり、建屋滞留水よりも高い状態で推移している。

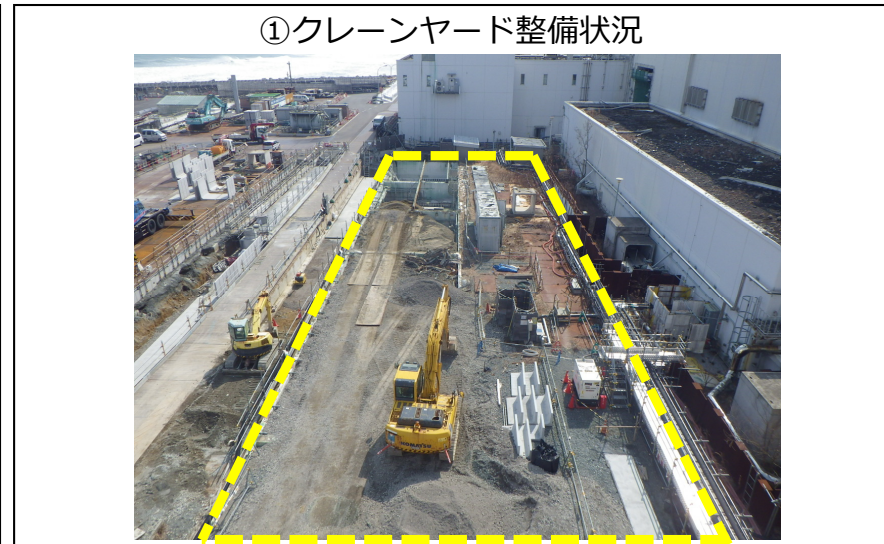
1-2-2. 3号機T/B屋根雨水の対策状況

- 屋根損傷部の流入対策の準備工事として、T/B海側を整地するヤード整備を11月より着手し、逆洗弁ピットの充てん作業を実施中。

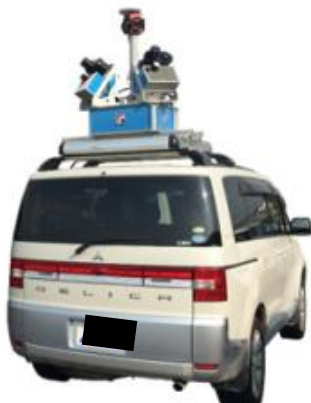
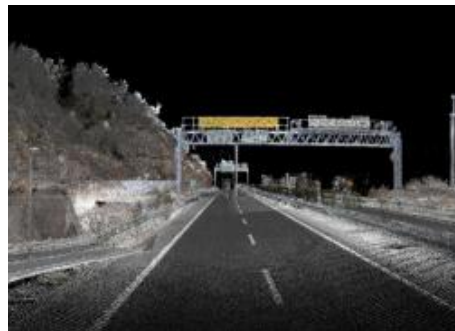
点群データ例

MMS (Mobile Mapping System);
 レーザスキャナ・GNSS・IMU・カメラなどの機器を自動車などの天井部分に搭載し、道路などを走行しながら道路形状、ガードレール、電柱、照明灯路面表示などの周辺状況を高密度かつ高精度な点群データで取得するシステム。

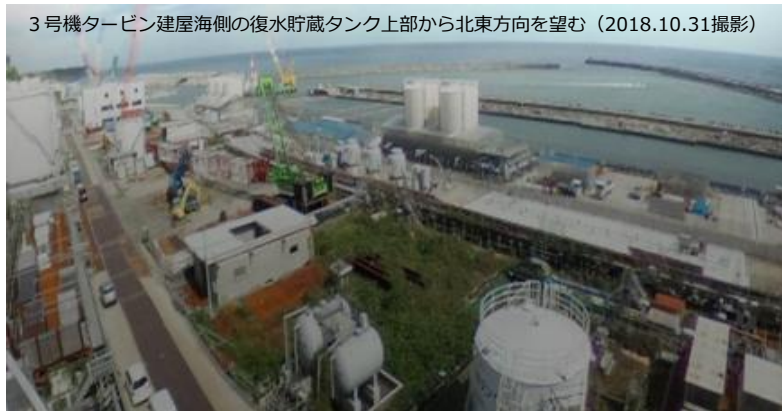
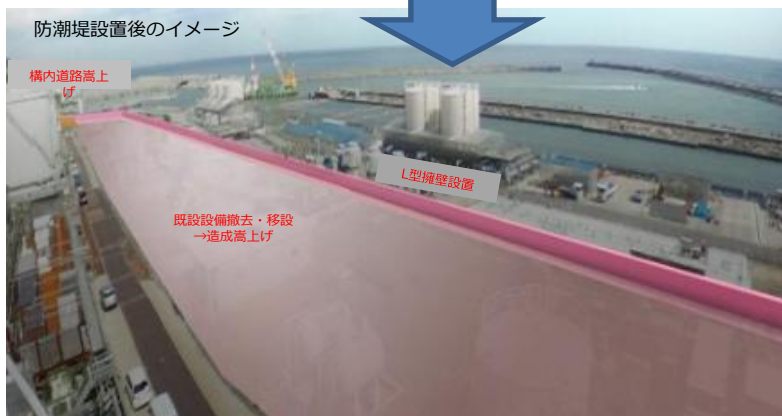
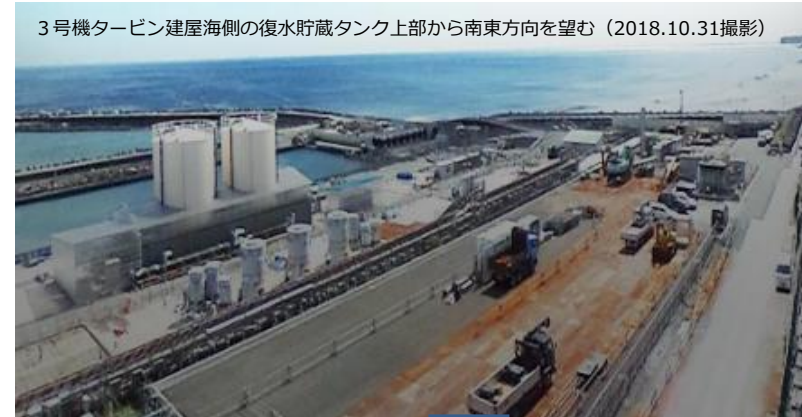
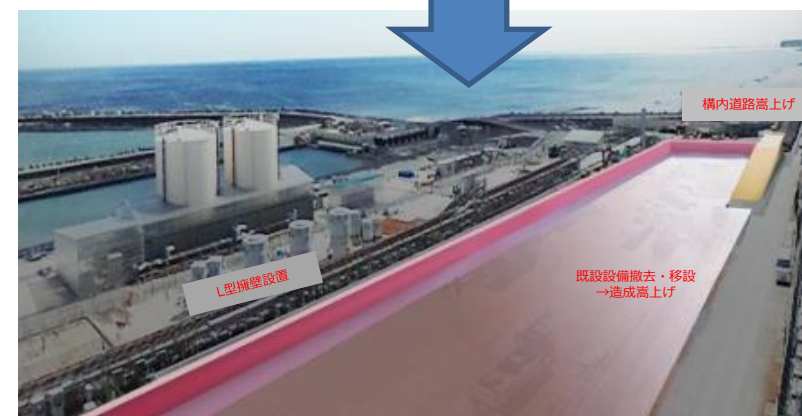
2-3-2. 防潮堤設置イメージと工程

(1 / 2号機側)

(3 / 4号機側)

2018年度	2019年度		2020年度
防潮堤設置工程	設計・技術検討			
		防潮堤工事実施		
		関連移設・撤去工事

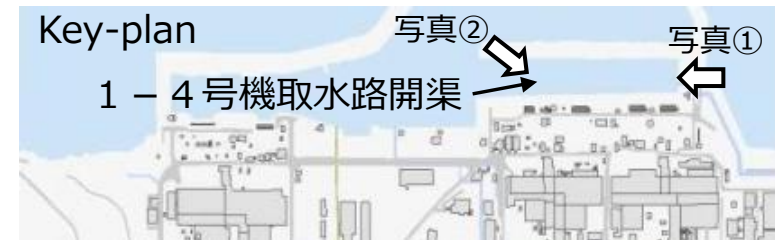
海側遮水壁 防衝盛土工事

- 現在、1～4号機取水路開渠内で、海側遮水壁を保護するための防衝盛土工事※1を実施中

※1 メガフロート移設・係留時において、自然現象により、メガフロート海側遮水壁側に移動した場合の損傷防護対策

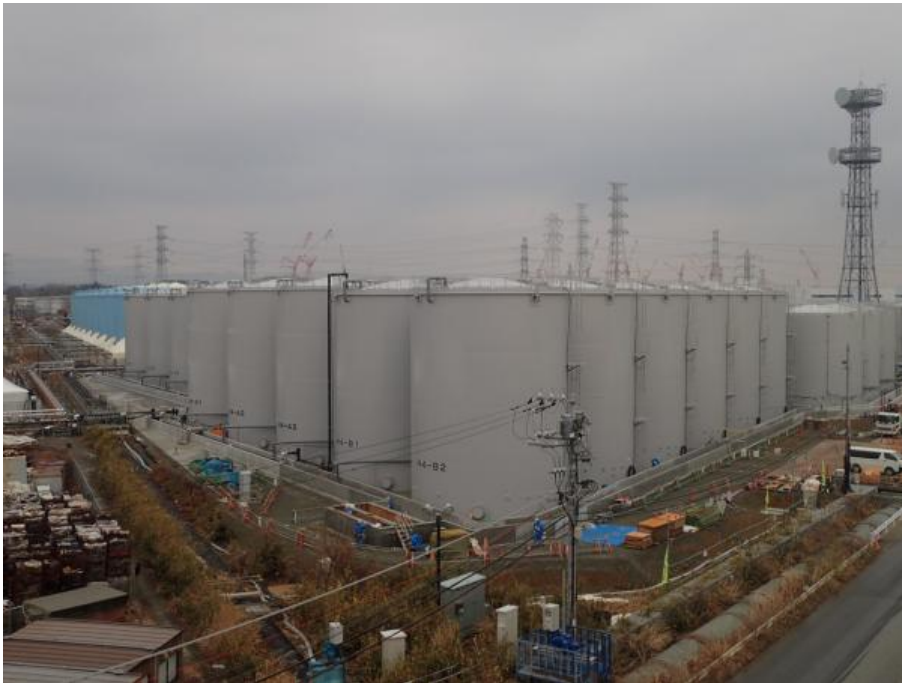
H 4 南エリア タンク建設状況

- 工場完成型タンク設置：51基設置完了
（タンク設置基数：51基）
- 基礎外周堰構築中

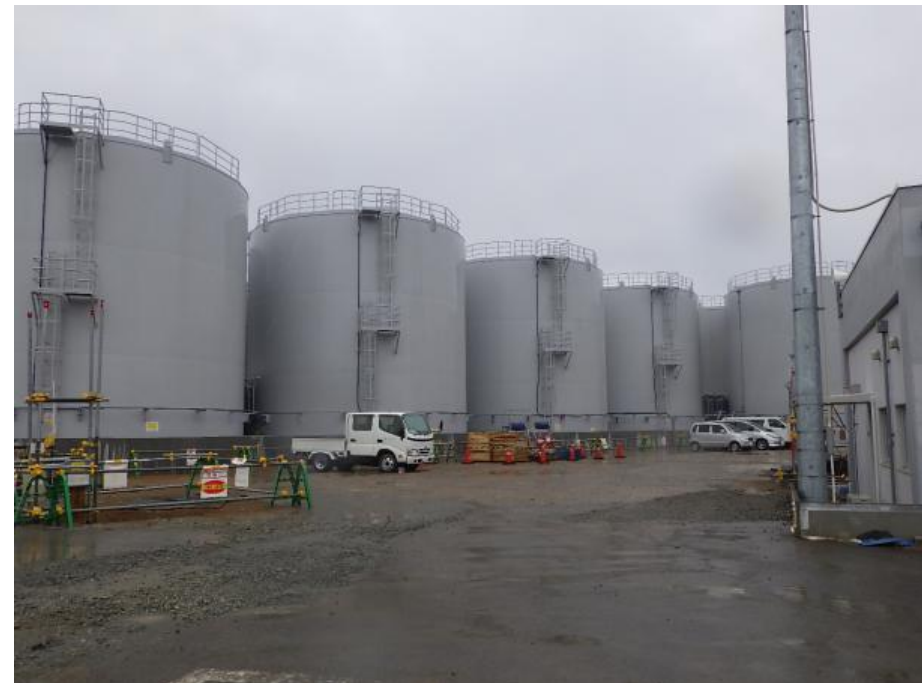
H 4 北エリア タンク建設状況

- 工場完成型タンク設置：35基設置完了
（タンク設置基数：35基）
- 基礎外周堰構築中

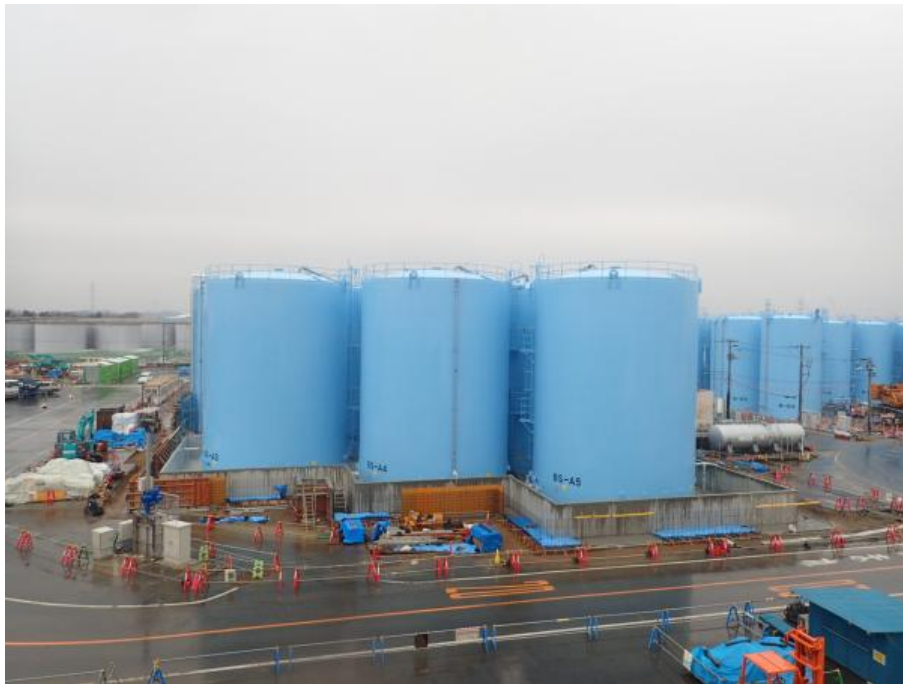
B南エリア タンク建設状況

- 工場完成型タンク：7基設置完了
（タンク設置基数：7基）
- 基礎外周堰構築中

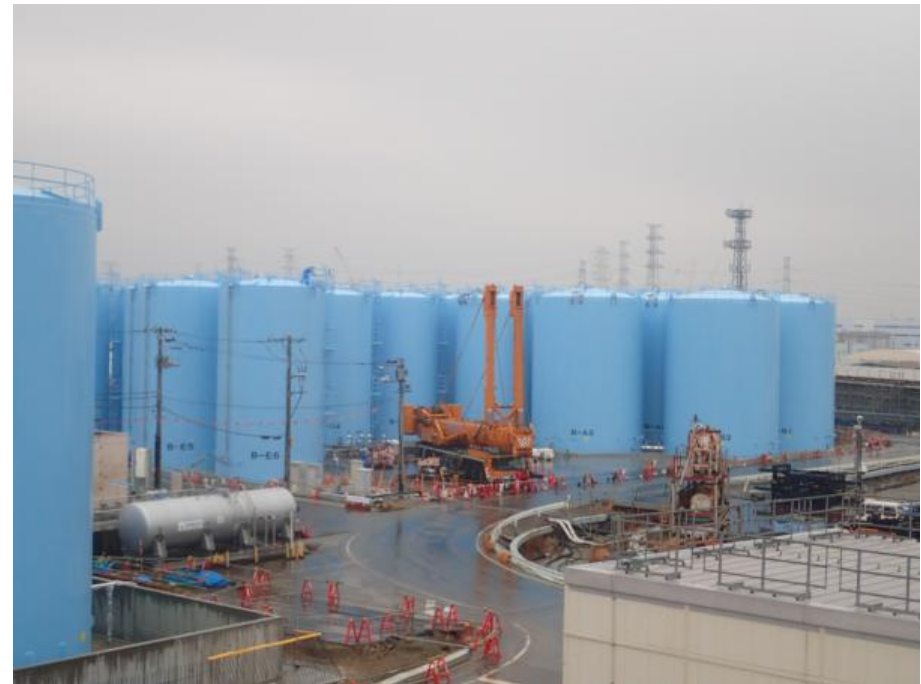
Bエリア タンク建設状況

- 工場完成型タンク：30基設置完了
（タンク設置基数：37基）
- 基礎外周堰構築中

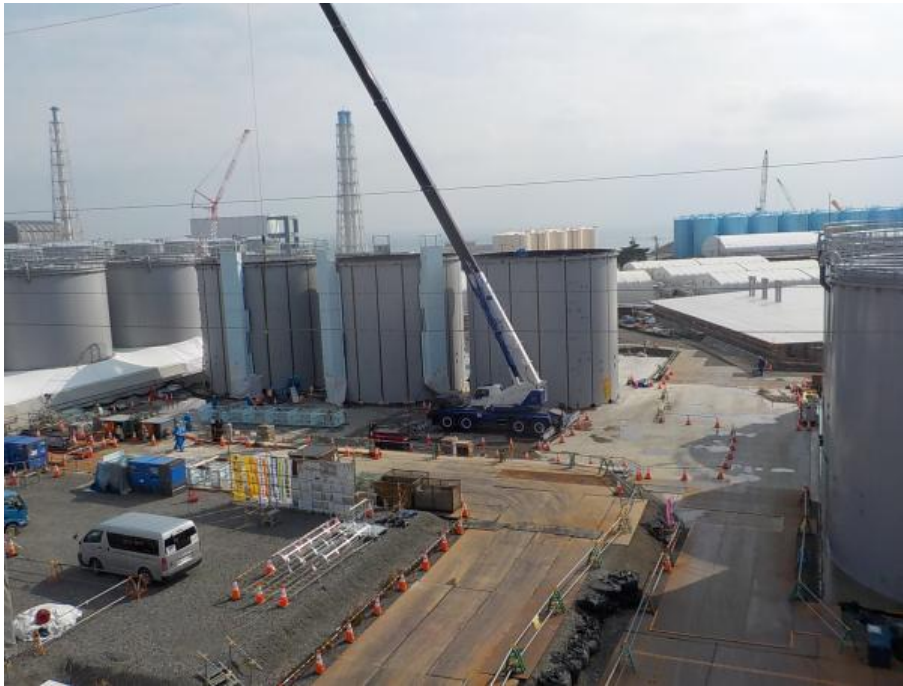
H 6 エリア タンク建設状況

- ・現地溶接型タンク：9基設置完了
（タンク設置基数：24基）
- ・タンク基礎構築中
- ・基礎外周堰構築中

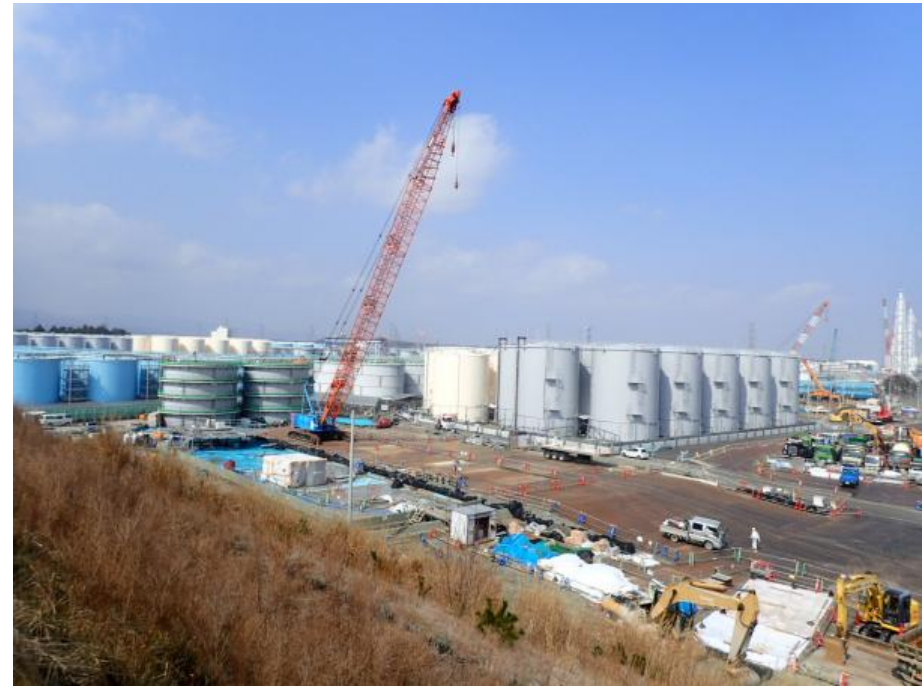
G 4 南エリア タンク解体状況

- ・フランジタンク解体：9基解体完了
（タンク解体基数：17基）

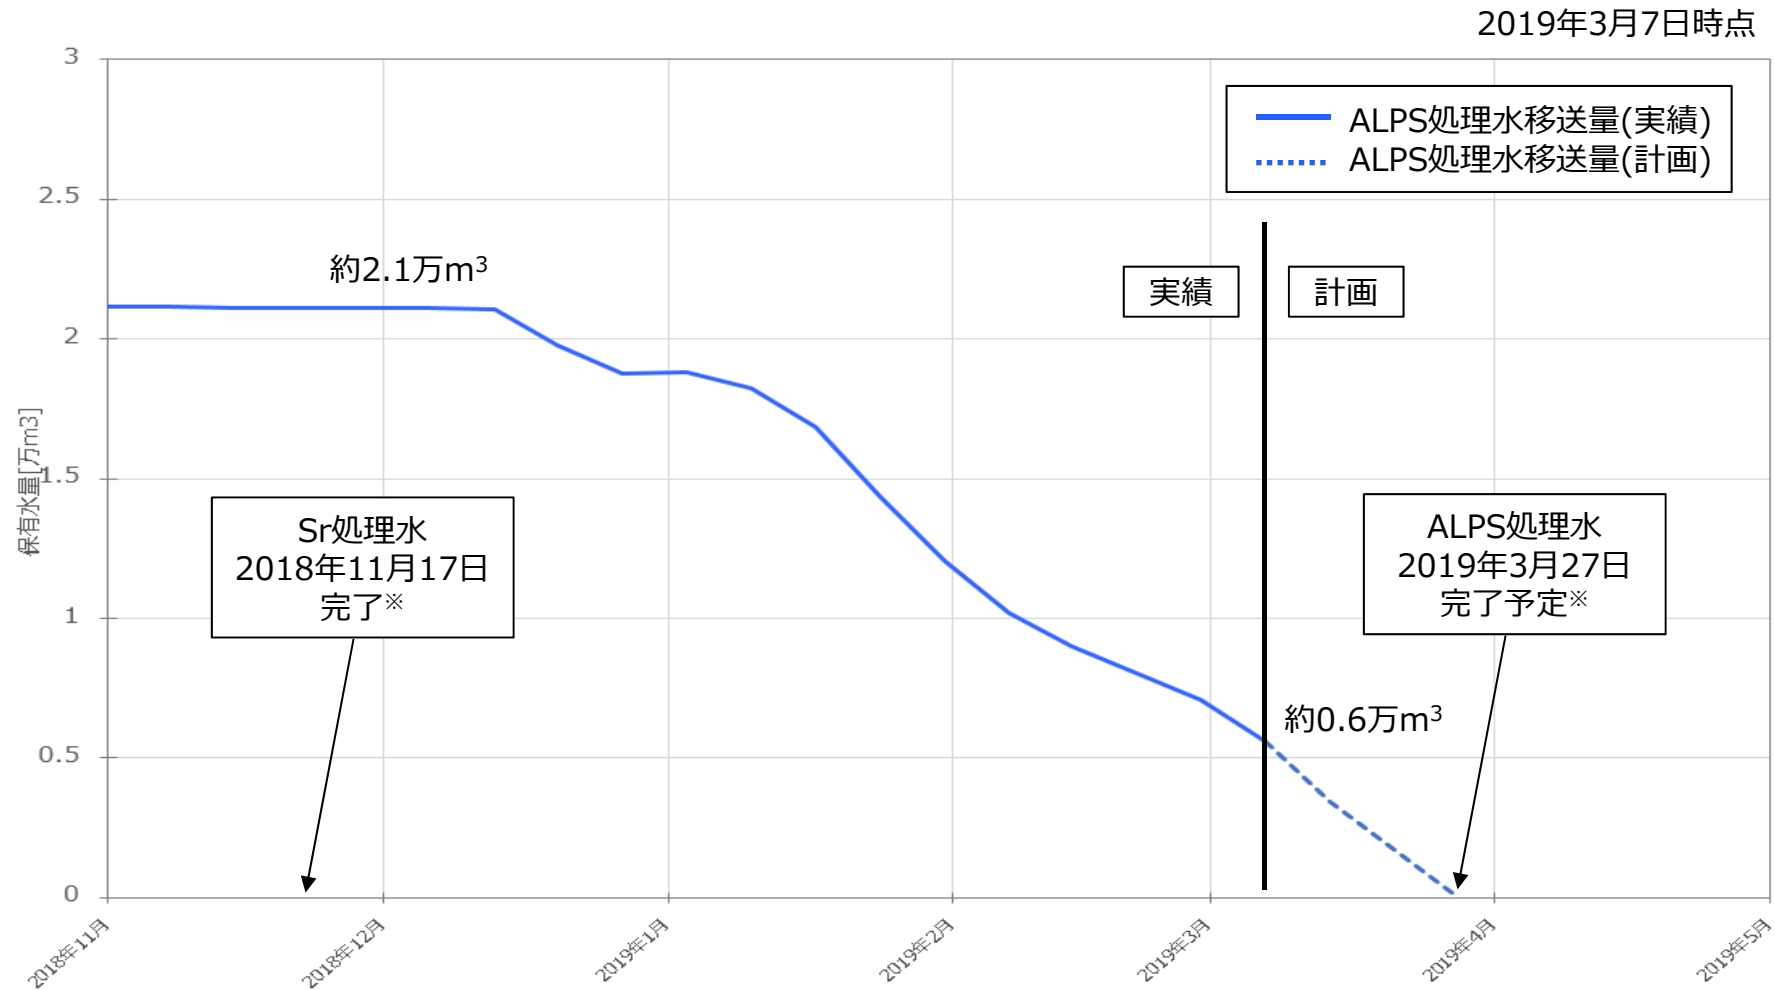
(1)-2-2. ALPS処理水の移送計画

- フランジ型タンクに貯留しているALPS処理水の移送は、2019年3月27日に完了予定。
 - 3月7日までの移送量は約1.5万m³（残り約0.6万m³）

※タンク底部の残水を除く。

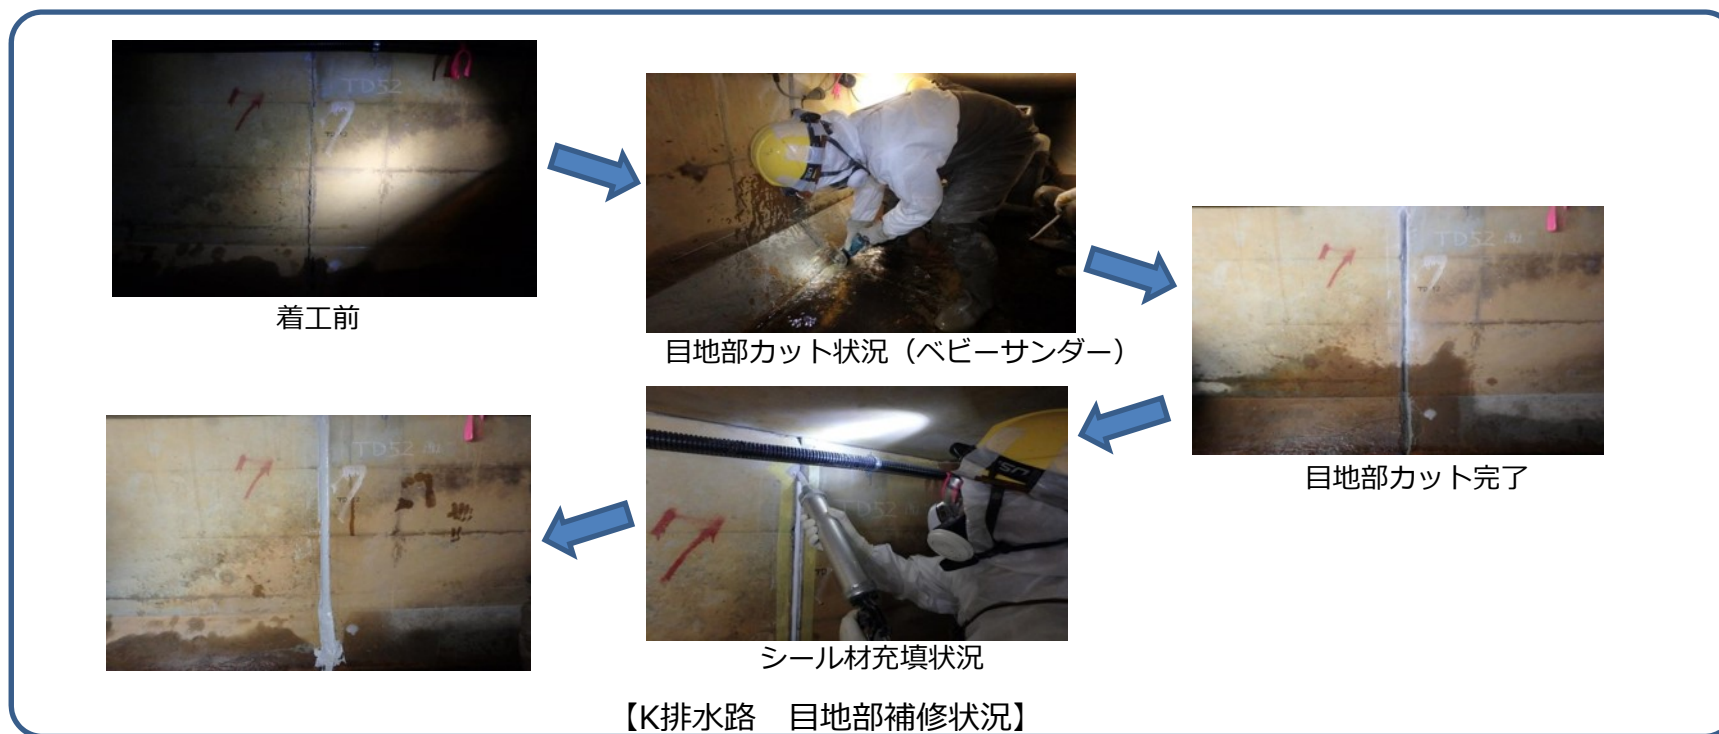
(3)-2. K排水路補修工事 実施状況

- 陸側遮水壁内の山側の地下水位において、北側のK排水路周辺の地下水位が高い。
- 山側にはK排水路が設置されており、K排水路からの地下水供給の可能性があるため、K排水路内部の目地部補修を実施した。

- K排水路の目地補修前後で、大きな地下水位の低下事象は確認されなかったが、今後、降雨時の地下水挙動を注視し、従来の挙動と比較していく。
- また、陸側遮水壁の山側の地下水位が依然として高い個所については、地下水の供給箇所に関して検討を継続していく。

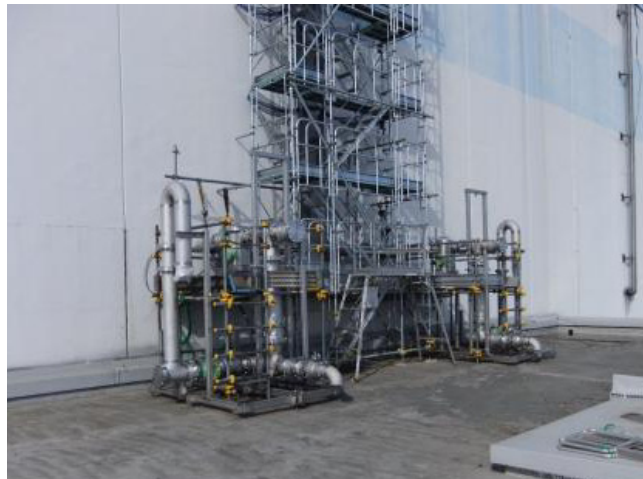
1号機タービン建屋上屋 浄化材

- 2019年3月7日、1,2,4号機タービン建屋上屋の雨水浄化材の設置が完了した。
(各建屋2基、計6基)
- 現在、雨水浄化材の効果を確認中。

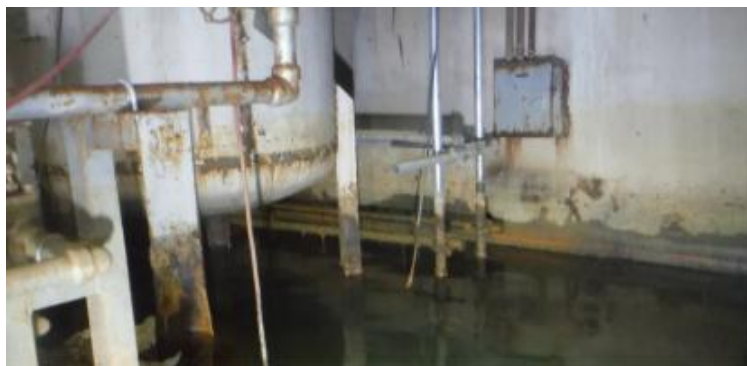
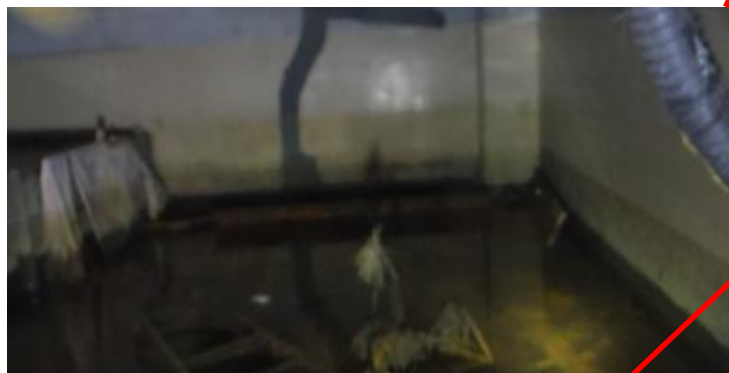
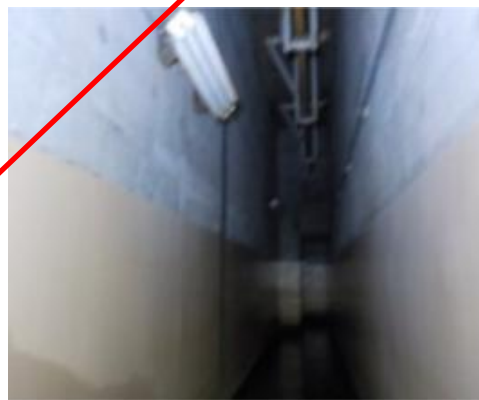
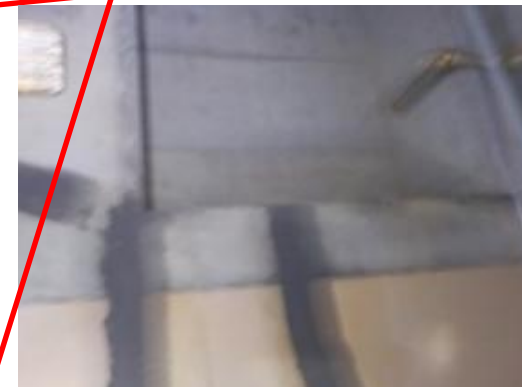
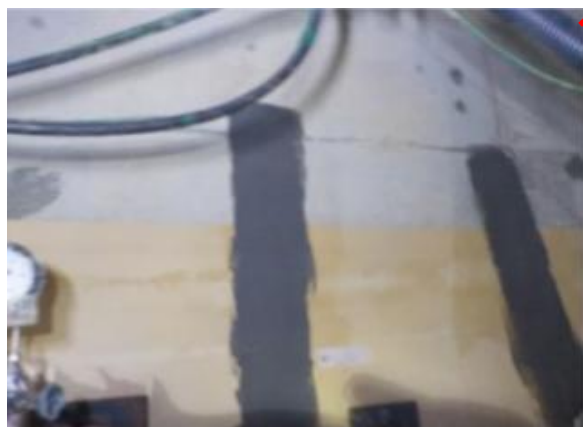
【参考】 調査 I 2018年12月21日 サイトバンカ建屋地下1階調査 **TEPCO**

地下1階の壁，特に事故直後に補修した壁や開口部閉止箇所からの漏水の有無を確認。
→漏水は確認されなかった。

- 調査Ⅰ, Ⅱ 地下1階の壁面ならびにドレンファンネルの目視確認による流入箇所調査
- 調査Ⅲ サイトバンカ建屋滞留水の分析・評価による流入水の種類の推定
- 調査Ⅳ 1, 2階のドレンファンネル等の目視確認による流入箇所調査
- 調査Ⅴ サイトバンカ建屋内の設備・配管系統からの漏えいの目視確認

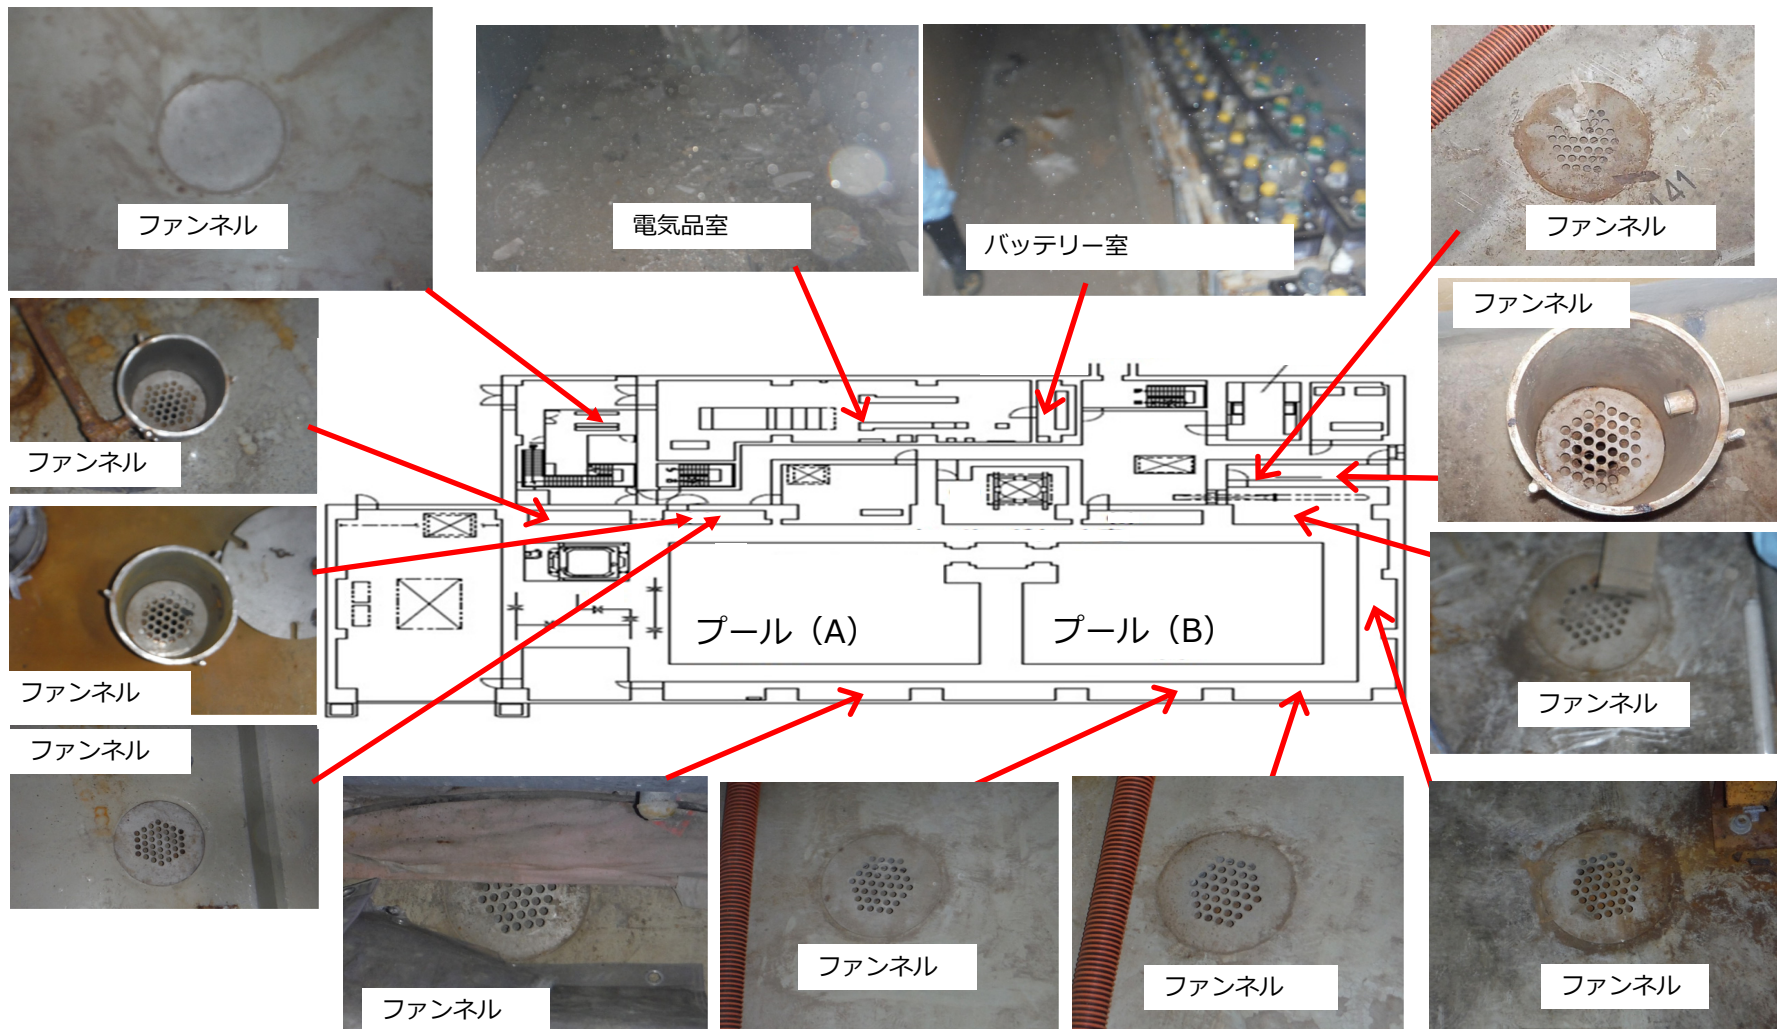
【参考】調査Ⅳ 2019年3月6日 サイトバンカ建屋1階調査結果

- 2019年3月6日に、目視でサイトバンカ建屋1階のドレンファンネルを確認した。
 - 流入箇所は確認されなかった（一部のドレンファンネルは、設置エリアの雰囲気線量、または周辺の機器の配置の状況から、目視不可）。

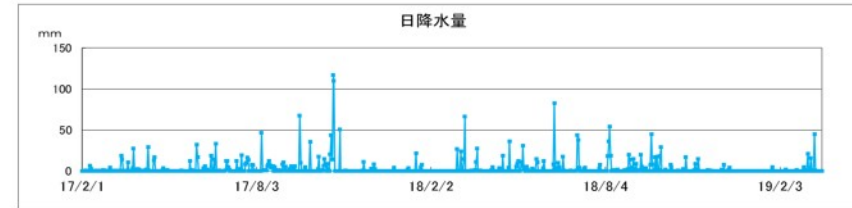
(1)3-1.排水路の放射能濃度推移

- A排水路の排水先は、2018年3月26日より港湾内に付替。変更後の採水地点も、比較的low濃度で安定。
- 物揚場排水路、K排水路は降雨時にセシウム濃度の上昇が見られる。
- BC排水路では、降雨時に全β濃度の上昇が見られる場合がある。
- 引き続き、除染、フェーシング等の対策を継続する。

- BC、K、物揚場採水地点 (2016年3月28日以降)
- A排水路採水地点 (2018年3月26日まで)
- A排水路採水地点 (2018年3月27日以降 (付替に伴い変更))

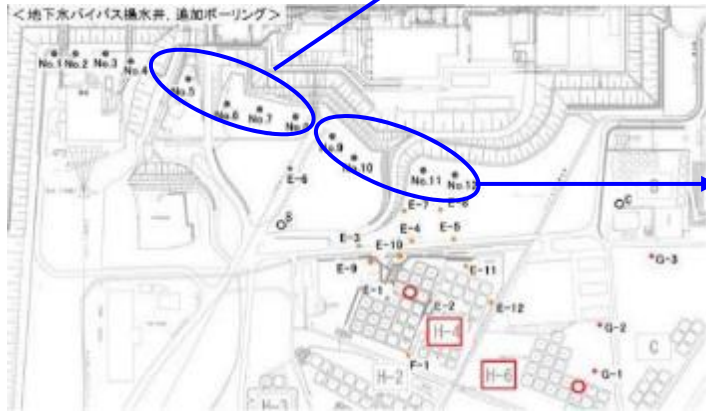
(1)5-3.地下水バイパス揚水井の放射能濃度推移

- 揚水井No.10のトリチウム濃度は、2,000Bq/Lを下回る濃度で横這い状態。
- その他の揚水井のトリチウム濃度は、1,000Bq/L以下で推移。
- 全ベータには特に変化はみられていない。
- 引き続きモニタリングを継続する。

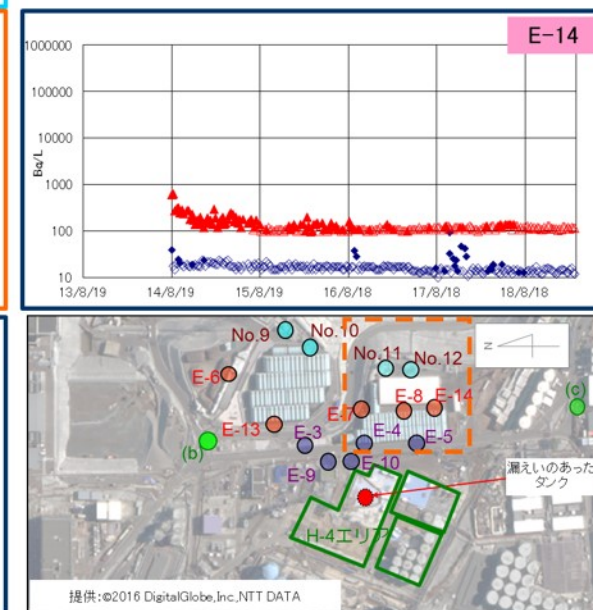
(1)5-6.観測孔の放射能濃度推移 (H4タンクエリア南東側)

- 降雨時に、低濃度の全ベータが検出される場合もあるが、不検出が多くなっている。
- 各観測孔のトリチウム濃度は横這い状態。
- 全体の傾向に大きな変化はみられない。

注：揚水井No.12の全β濃度は、4/15以降も不検出であるが、検出下限値を5 Bq/L以下に下げて運用しているため、グラフ上にプロットされていない。

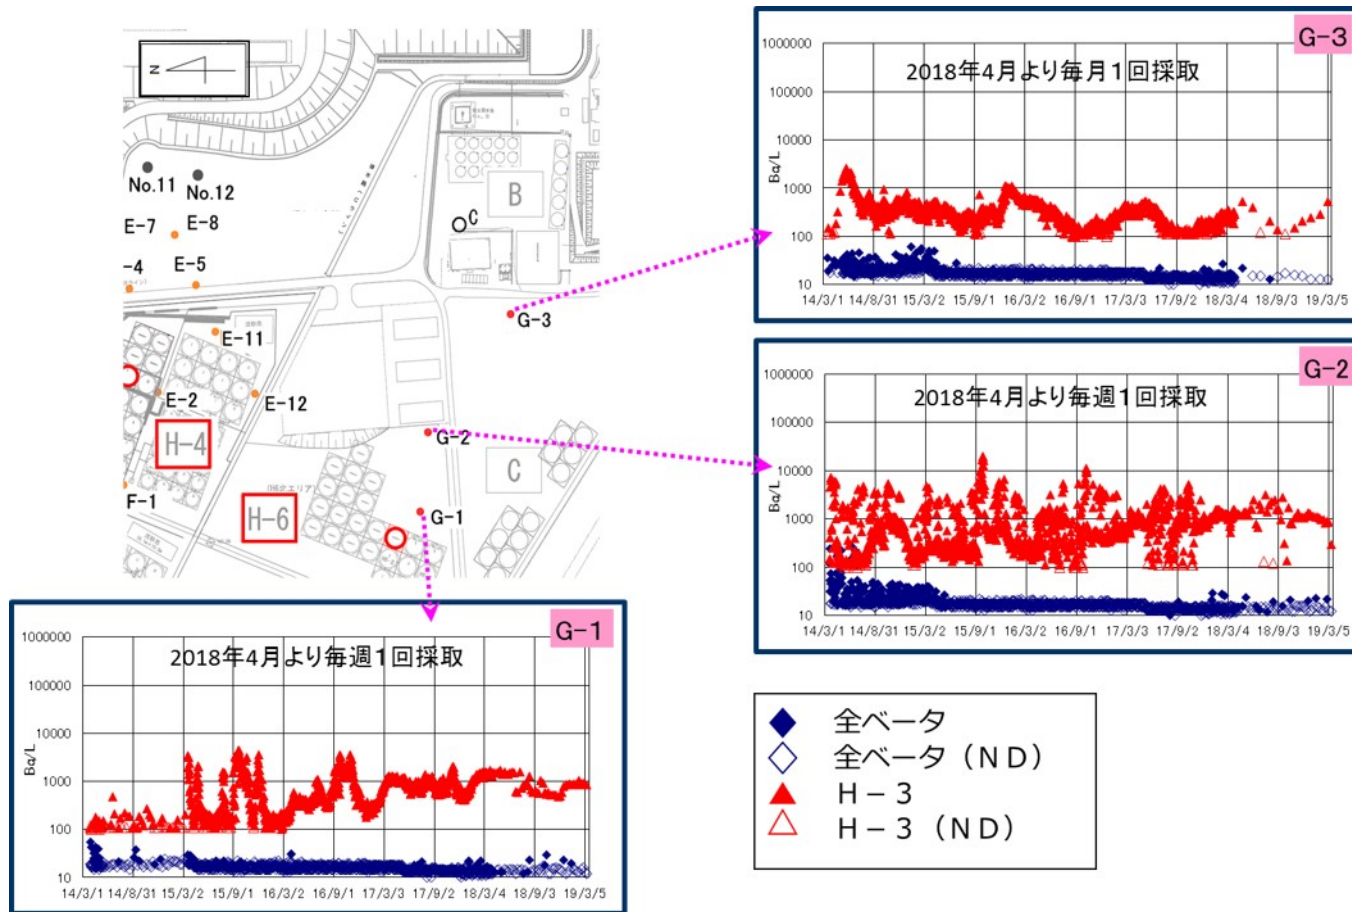
(1)5-7.観測孔の放射能濃度推移 (H6タンクエリア周辺)

- G-1、G-2はトリチウム濃度に変動が見られるが、過去の変動範囲内。G-3は低濃度で横這い状況。
- 全ベータ濃度は、いずれの観測孔も低濃度で変化は見られない。

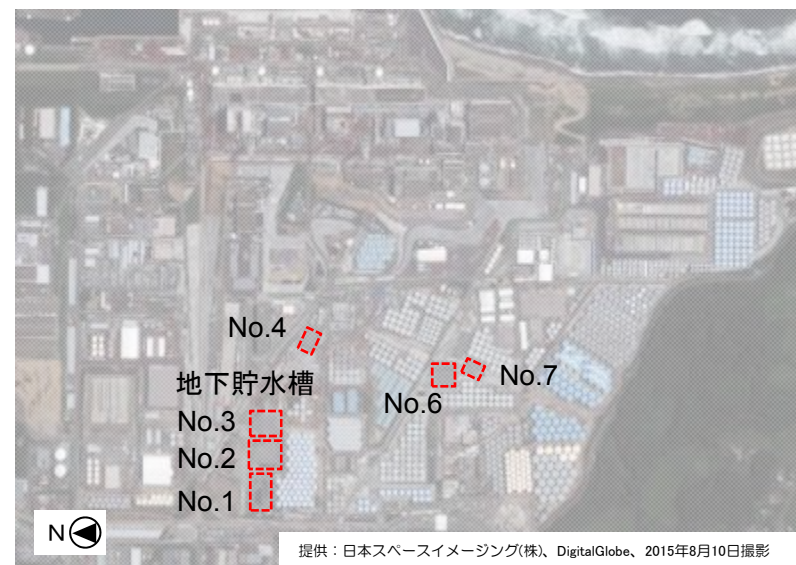
図 地下貯水槽の位置

- 地下貯水槽No.1～3は、2013年4月に漏洩が確認されて以降、地下水汚染の拡大状況を確認するためにモニタリングを継続中。
- 2016年3月以降、周辺観測孔でそれまで見られなかった全ベータ濃度の検出が見られるようになったが、濃度の上昇は一時的で、短期間に低下し、継続して濃度の高い状況は見られなかった（約1年間採水頻度を増やして監視を強化）。
- 2017年3月16日までに、水中ポンプで汲み上げ可能なレベルまで槽内の水の回収を実施済み。
- 2018年9月26日に、残水回収用ポンプによる更なる残水回収作業を完了。
