資料 1 - 1 汚染水対策に関わる進捗状況について

# 汚染水対策の全体概要

## サブドレン他水処理施設の運用状況等

雨水流入・豪雨・津波リスクへの対応状況

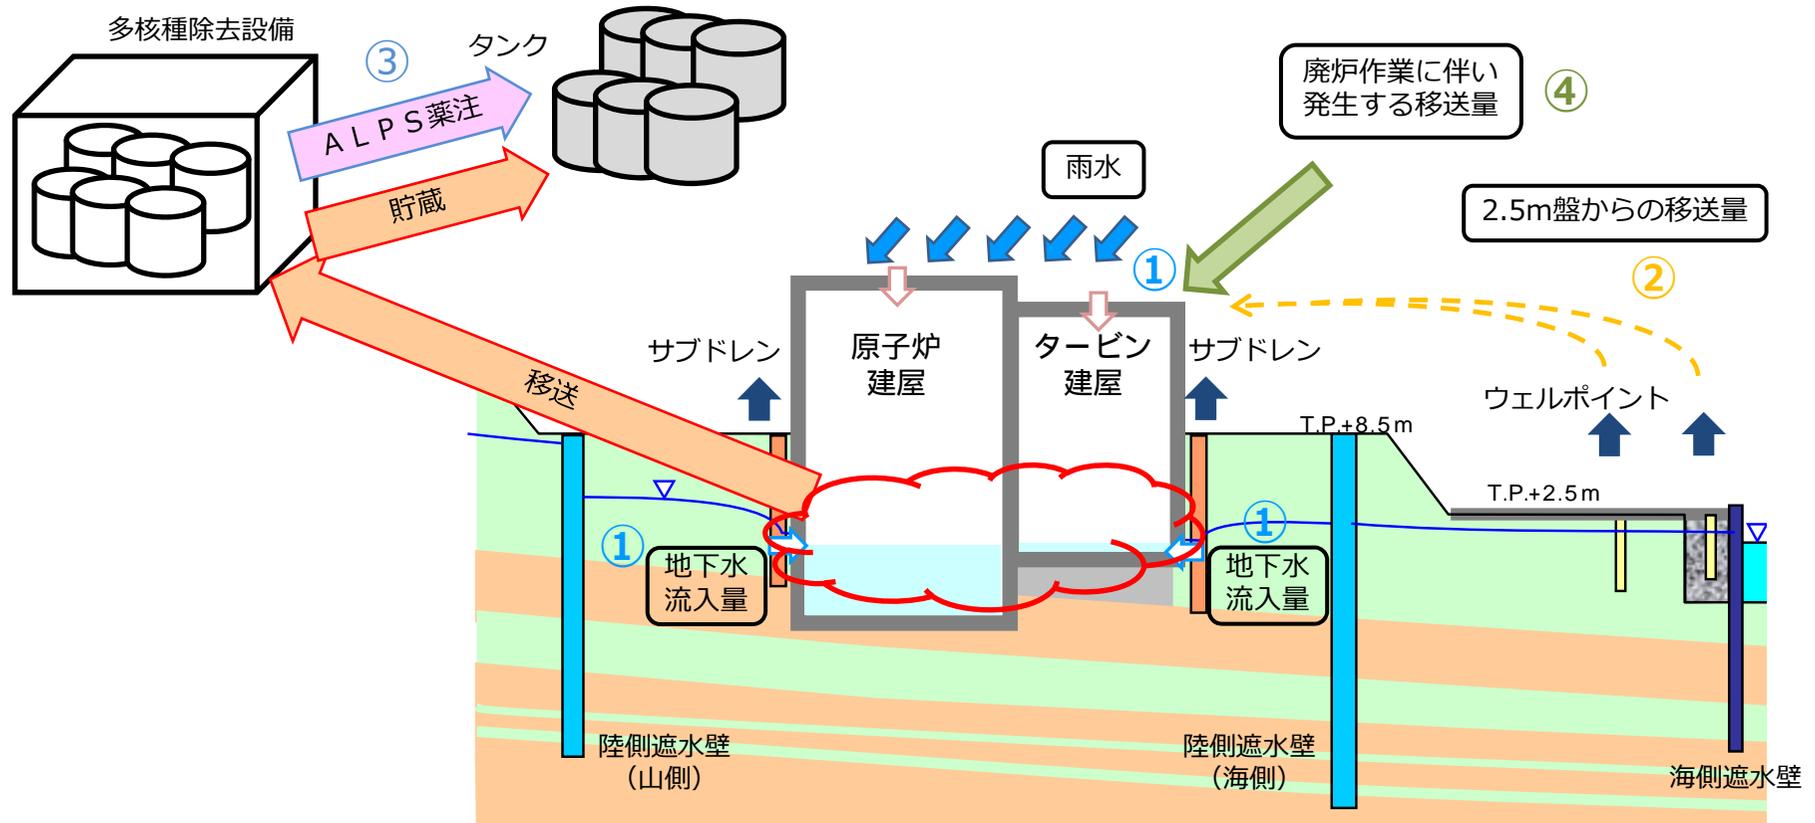
【建屋周辺における水の出入り概念図】

➤ 1-4号機建屋周辺における汚染水について、以下の発生要因に基づいて評価した。(次頁)

汚染水発生要因	
①	建屋流入量
②	T.P.+2.5m盤からの建屋移送量
③	薬液注入量他
④	廃炉作業に伴い発生する移送量

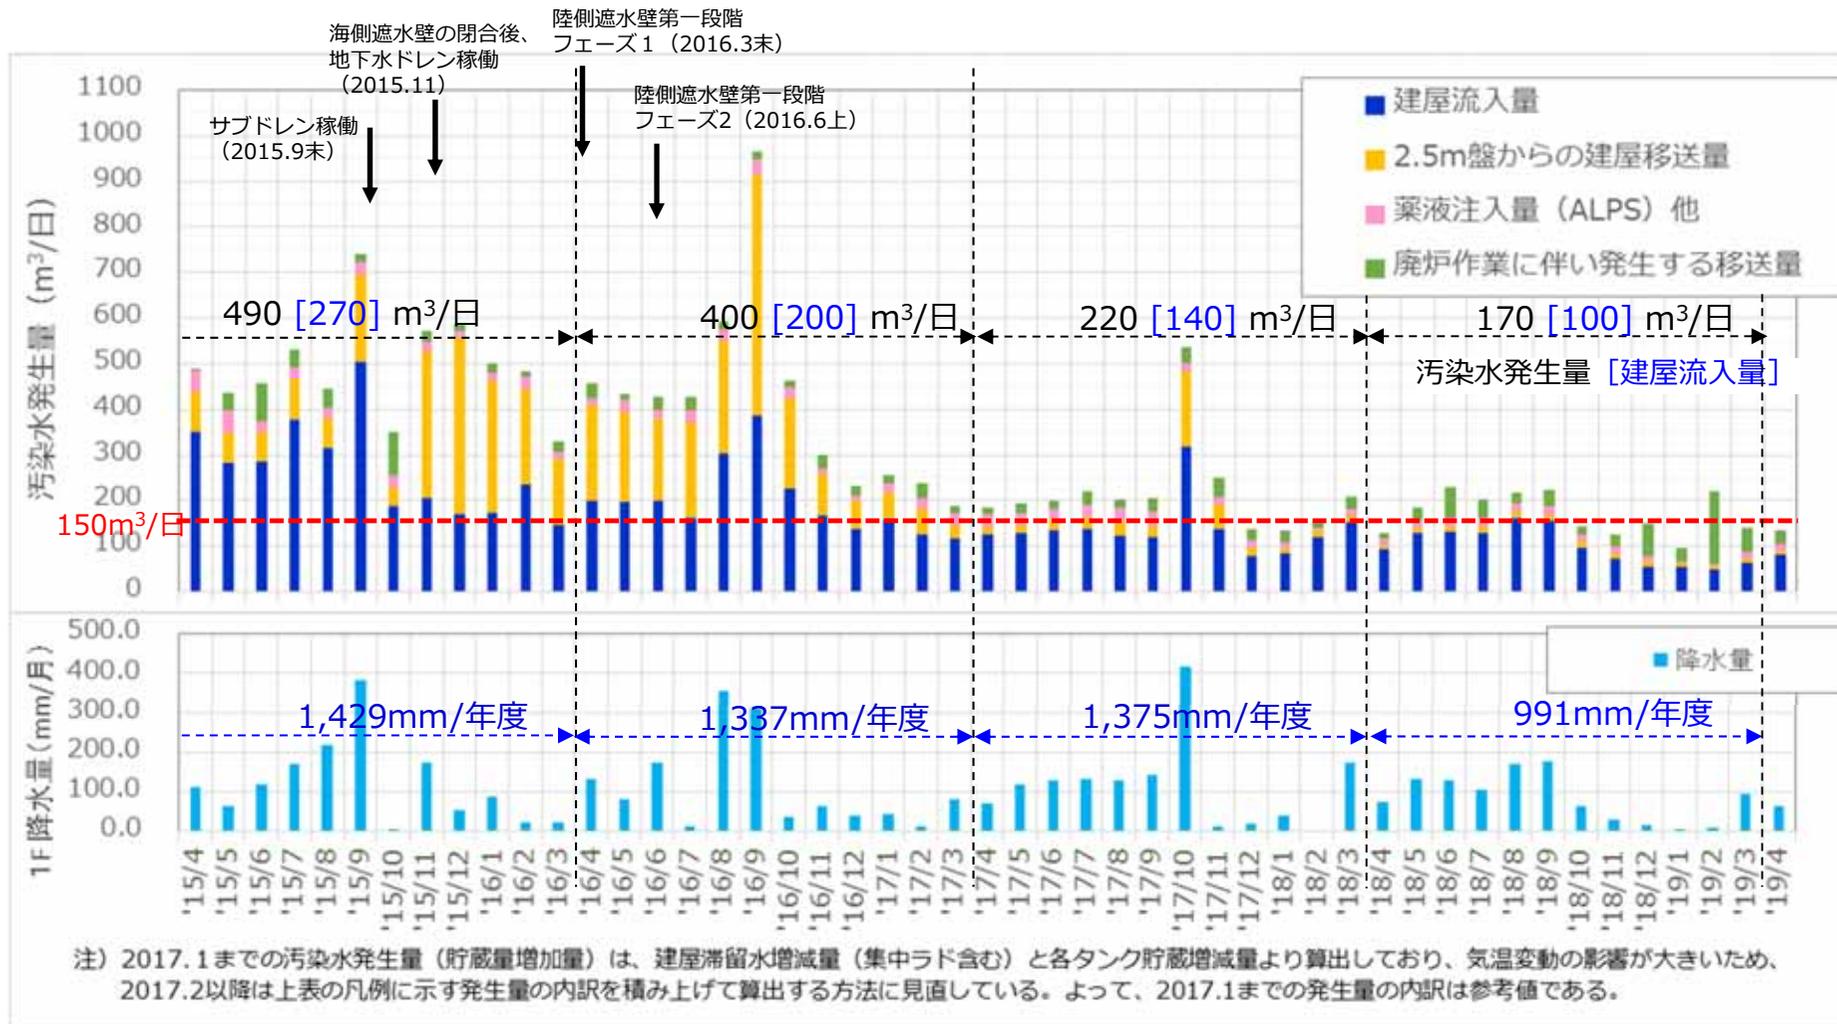
### 3. 汚染水発生量の推移

- 陸側遮水壁、サブドレン等の重層的な対策の進捗に伴って、建屋流入量・汚染水発生量共に減少している。2018年度は降雨量が少ないこともあり、汚染水発生量は170m<sup>3</sup>/日で、2015年度の約1/3に低減している。冬期などの降雨量が比較的少ない時期には150m<sup>3</sup>/日を下回る傾向にある。
- 2019年2月の汚染水発生量の増加は、陸側遮水壁の外にあるサイトバンカ建屋からの移送量の増加等に起因したものである。

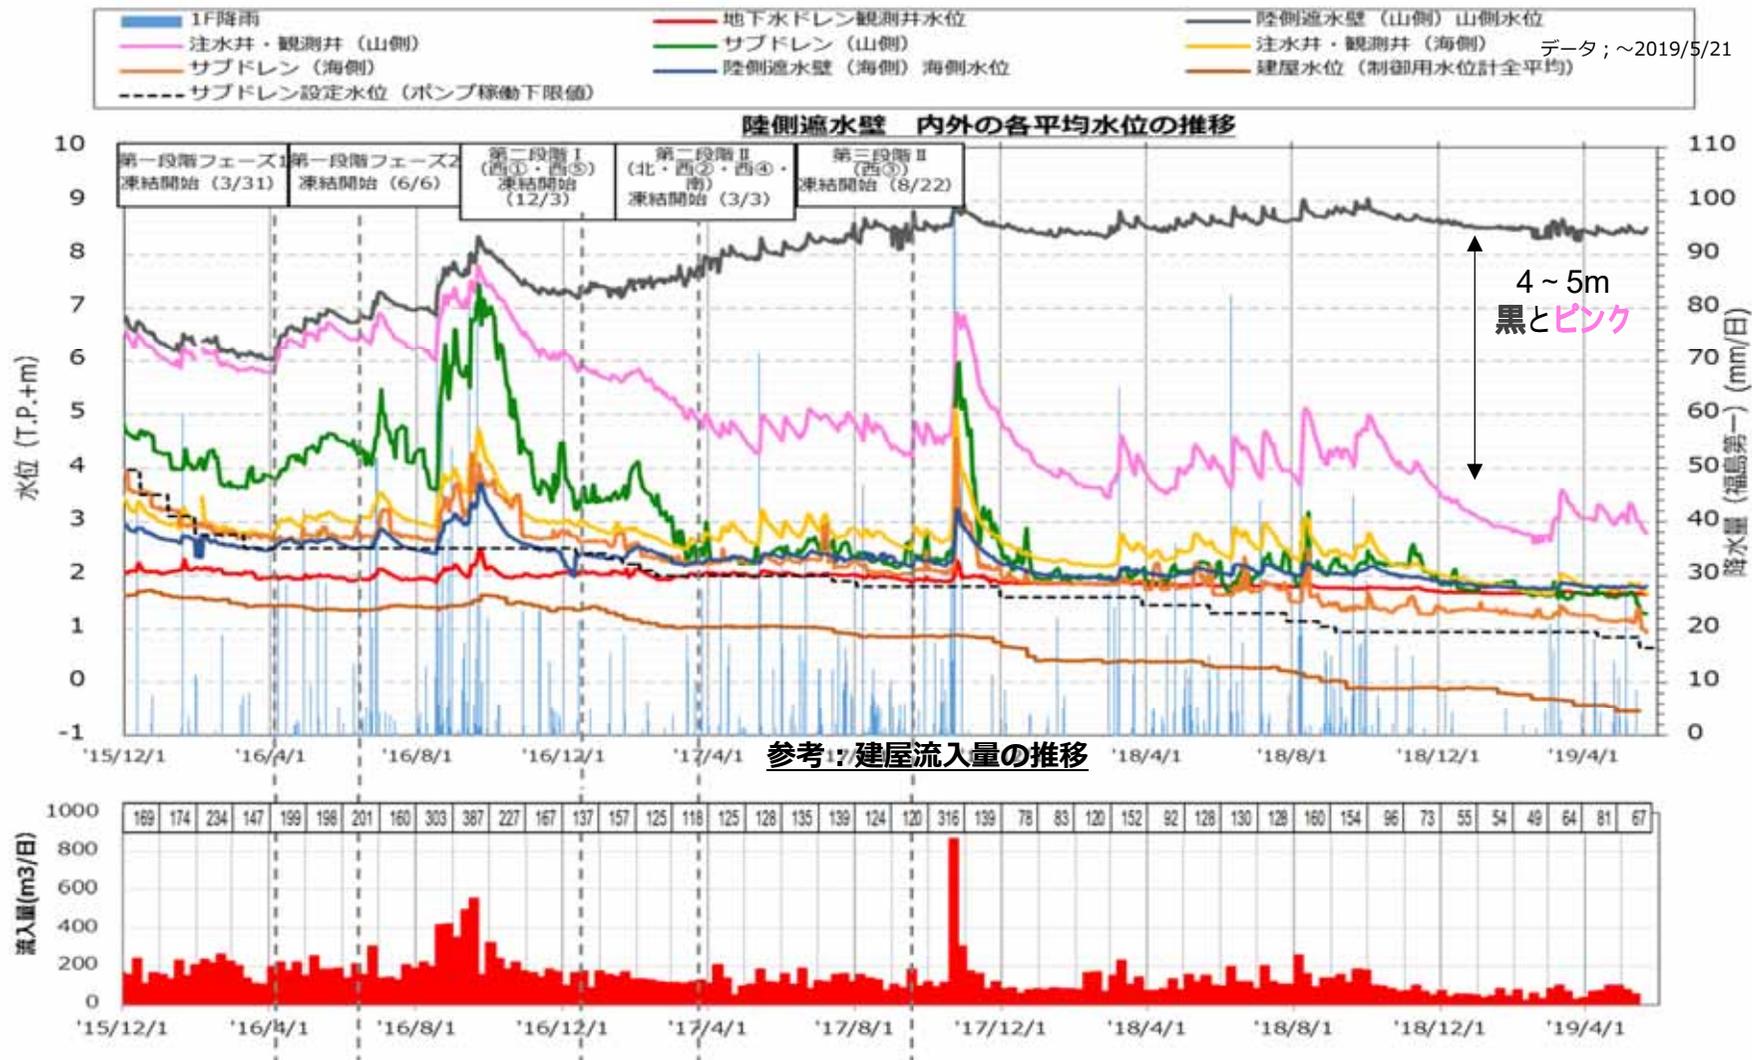
## 4. 建屋周辺の地下水位の状況

- 陸側遮水壁内側エリアの地下水位は、年々低下傾向にあり、山側では平均的に4~5mの内外水位差が形成されている。また、護岸エリア水位も地表面（T.P.2.5m）に対して低位（T.P.1.6~1.7m）で安定している状況である。
- なお、山側のサブドレンについては、1/2号機周辺のトリチウム濃度上昇の影響により設定水位を上げて運用していたが、現在は、段階的に設定水位を低下させている。

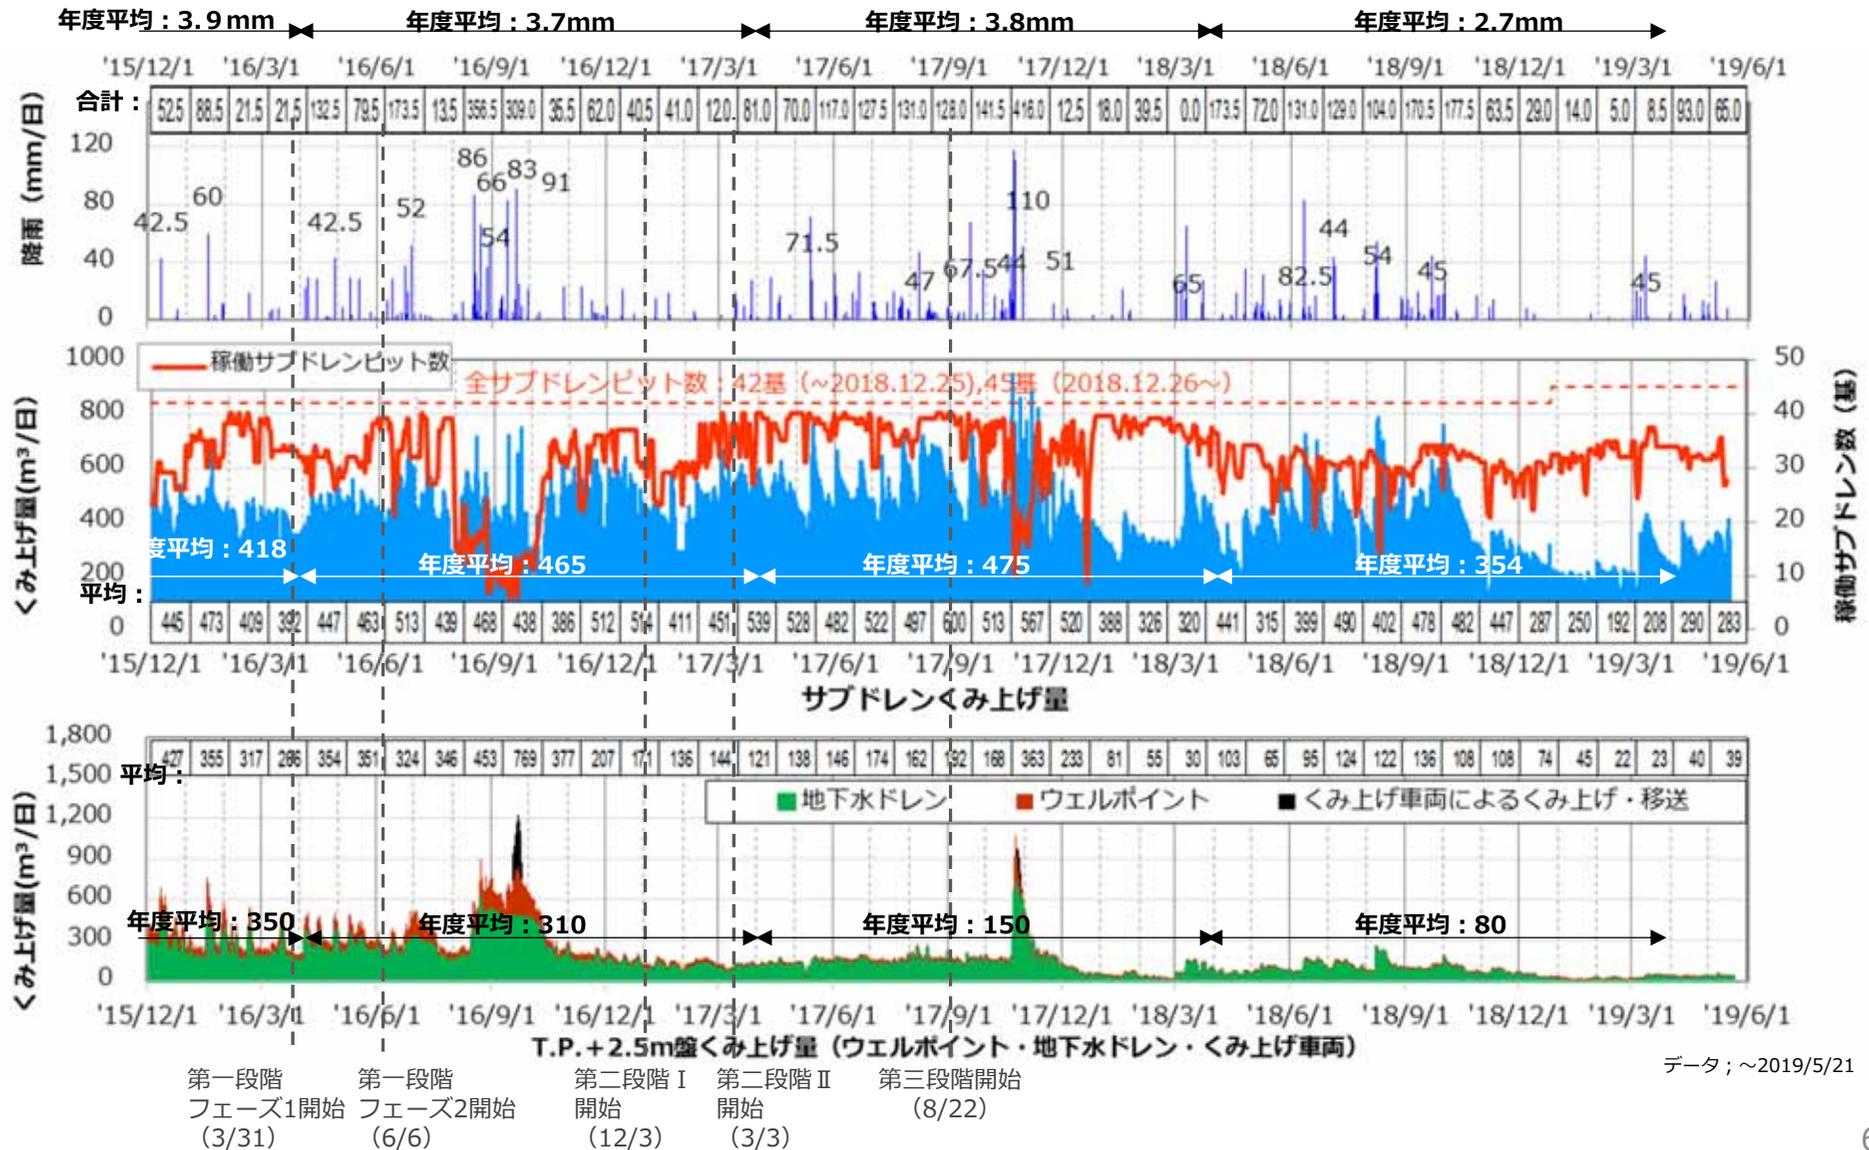
# 5. サブドレン・護岸エリアのくみ上げ量の推移

■ 重層的な汚染水対策により、サブドレンくみ上げ量及び護岸（T.P.2.5m盤）エリアのくみ上げ量が低減し、低い水準で推移している。

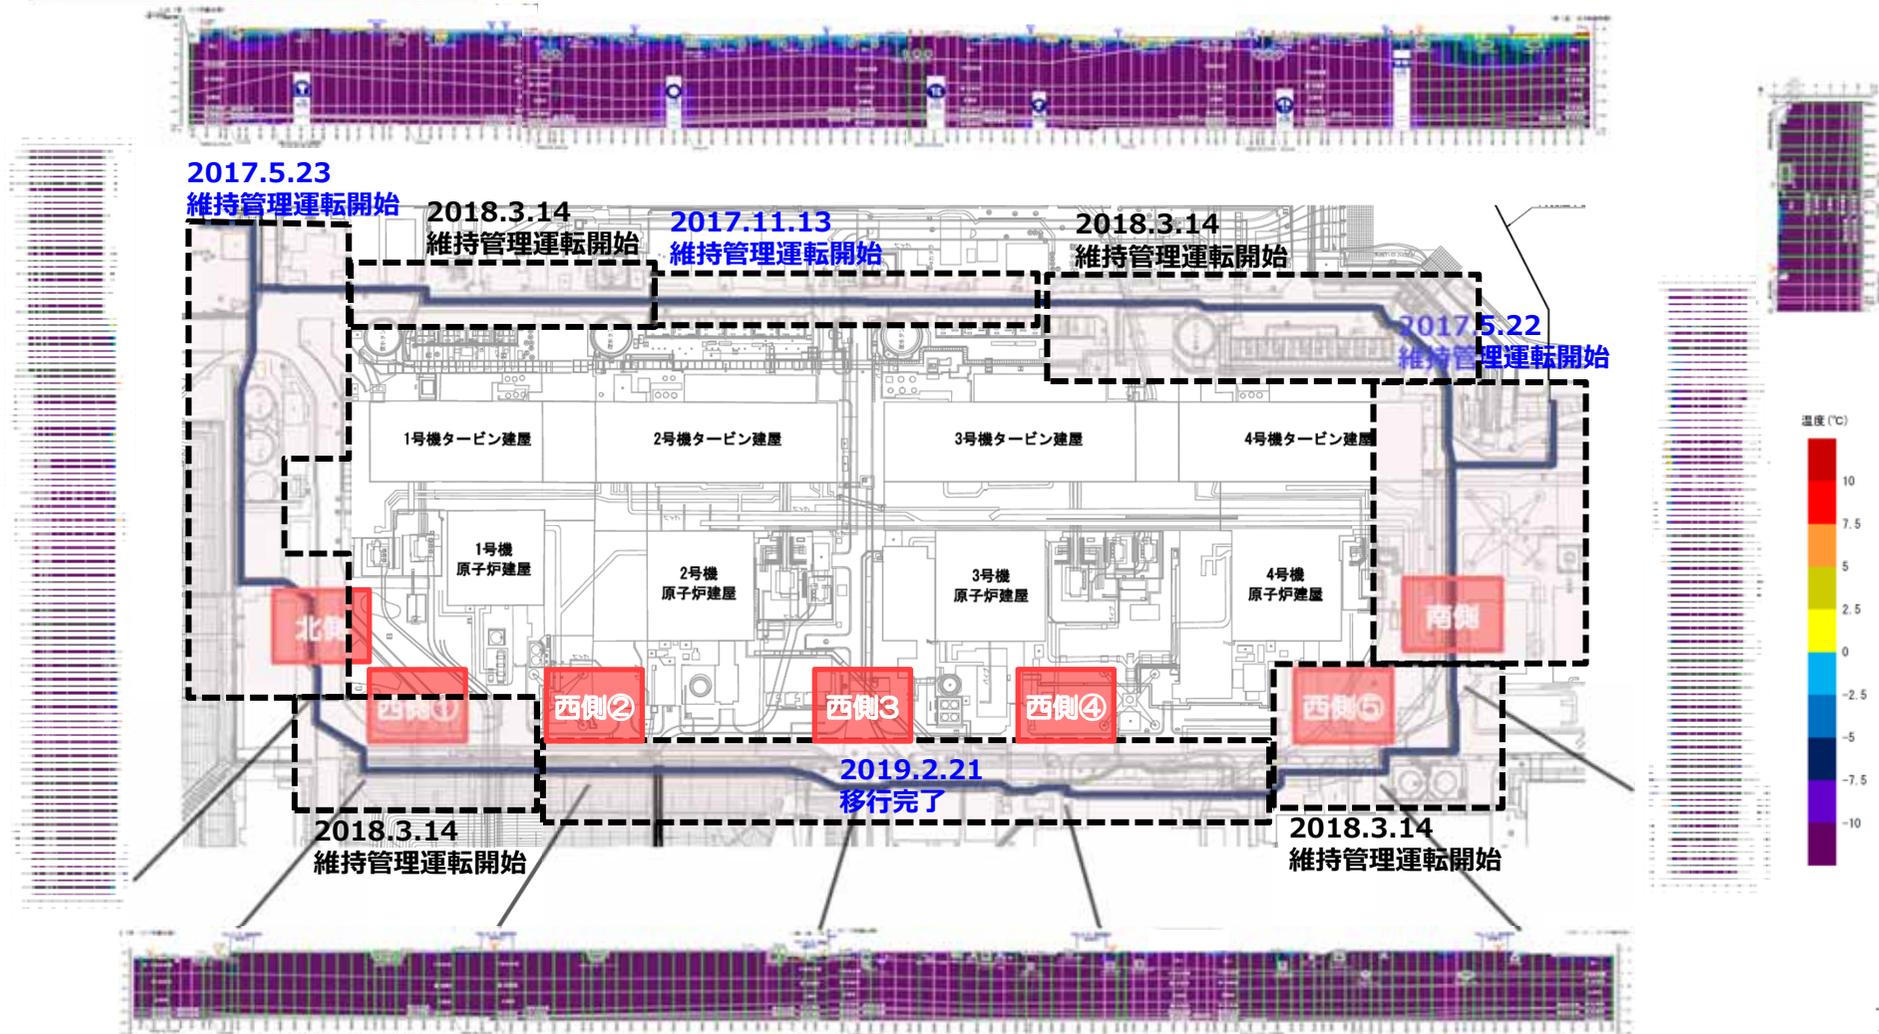
## 6. 陸側遮水壁の凍結状況

- 陸側遮水壁が完成し、現在、維持管理運転中。【49ヘッダーで維持管理運転実施】  
維持管理運転の全面展開は、2019年2月21日で移行完了。

2016年3月31日凍結開始：海側全面、山側北側一部  
 2016年6月6日凍結開始：山側7箇所を除く範囲  
 2016年12月3日凍結開始：西側①、西側⑤  
 2017年3月3日凍結開始：北側、西側②、西側④、南側  
 2017年8月22日凍結開始：西側③

(温度は 5/28 7:00時点のデータ)

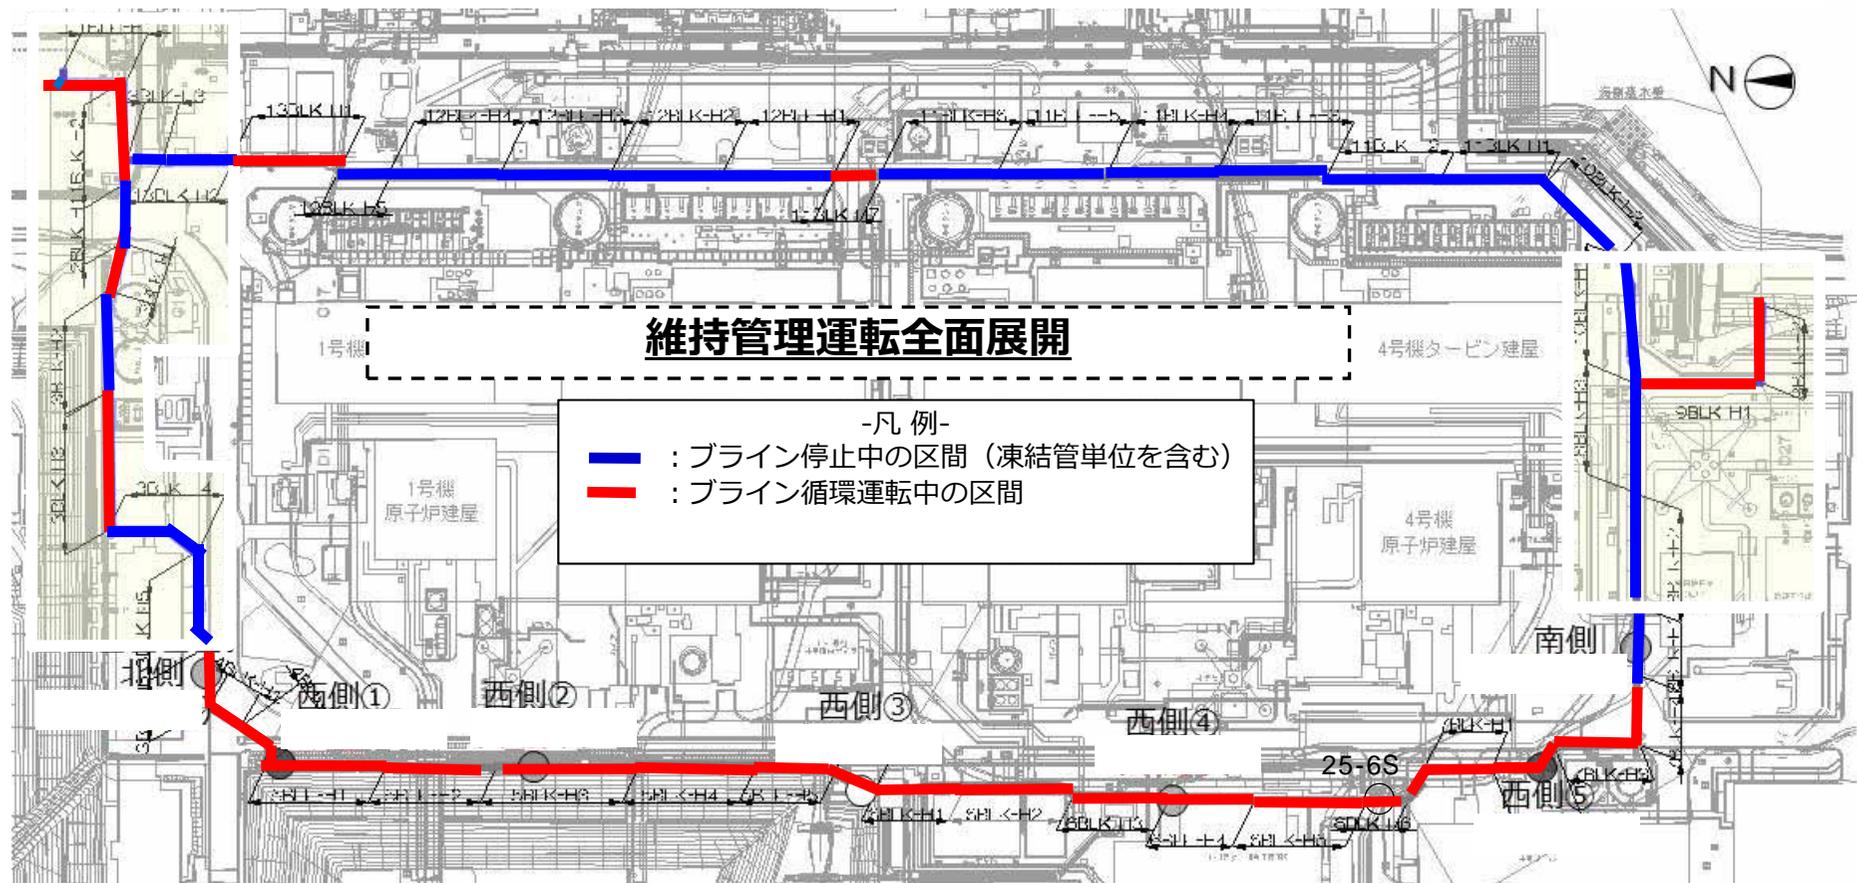
## 7. 陸側遮水壁の維持管理運転の状況 (5/27 7:00現在)

- 維持管理運転対象全49ヘッダー管（北側11，南側8，東側15，西側15）のうち、22ヘッダー管（北側4，南側5，東側13，西側0）にてブライン停止中。  
【全体 22/49ヘッダー ブライン停止中】

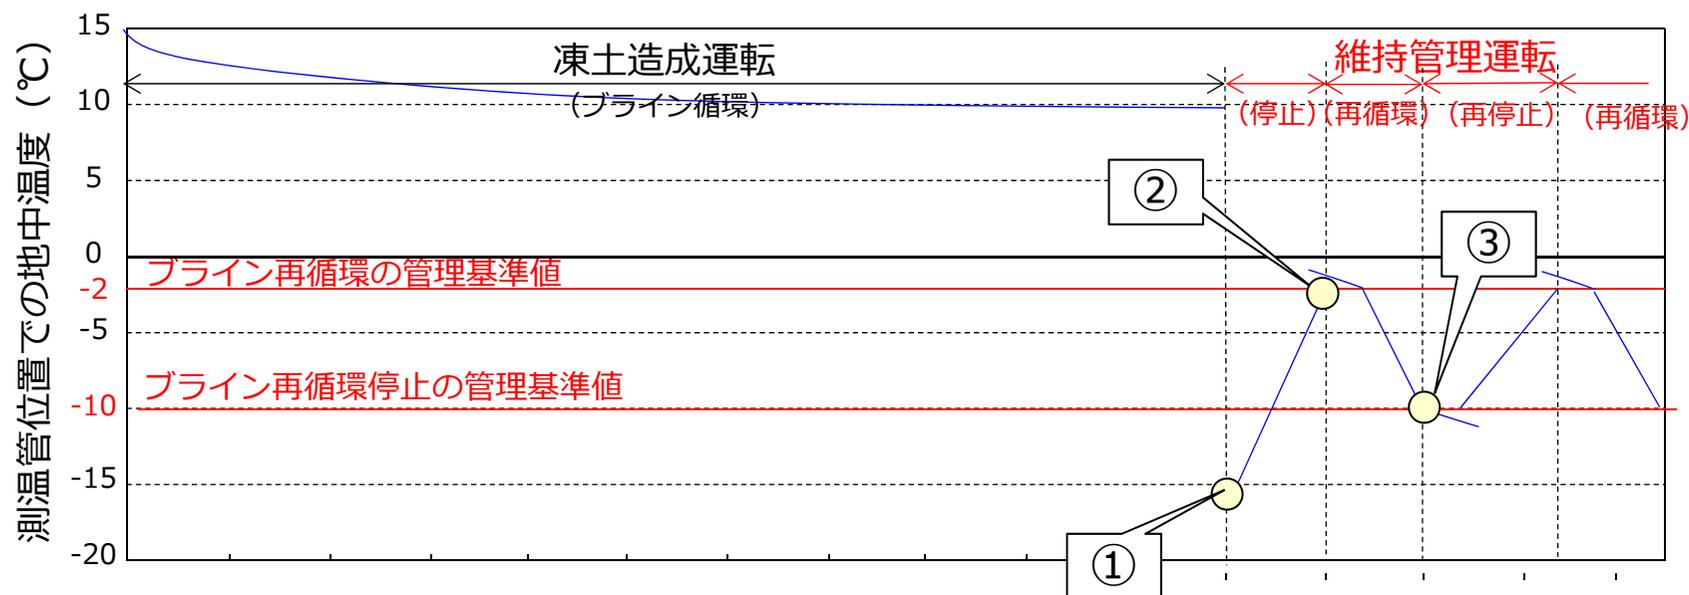
■ 維持管理運転時の地中温度イメージ

- ・維持管理運転に移行後 (①), ブライン再循環の管理基準値 (②) とブライン再循環停止の管理基準値 (③) を設定し, 地中温度をこの範囲で管理する。

- ① : 維持管理運転へ移行
- ② : ブライン再循環 . . . 測温点のうちいずれか1点で地中温度 $-2^{\circ}\text{C}$ 以上\*
- ③ : ブライン循環再停止 . . . 全測温点 $-5^{\circ}\text{C}$ 以下\*, かつ全測温点平均で地中温度 $-10^{\circ}\text{C}$ \*以下

\* ブライン停止および再循環の管理基準値は, データを蓄積して見直しを行っていく。  
 \* 急激な温度上昇や局所的な温度上昇が確認された場合には, 個別に評価を行い維持管理運転の運用方法を再検討する。

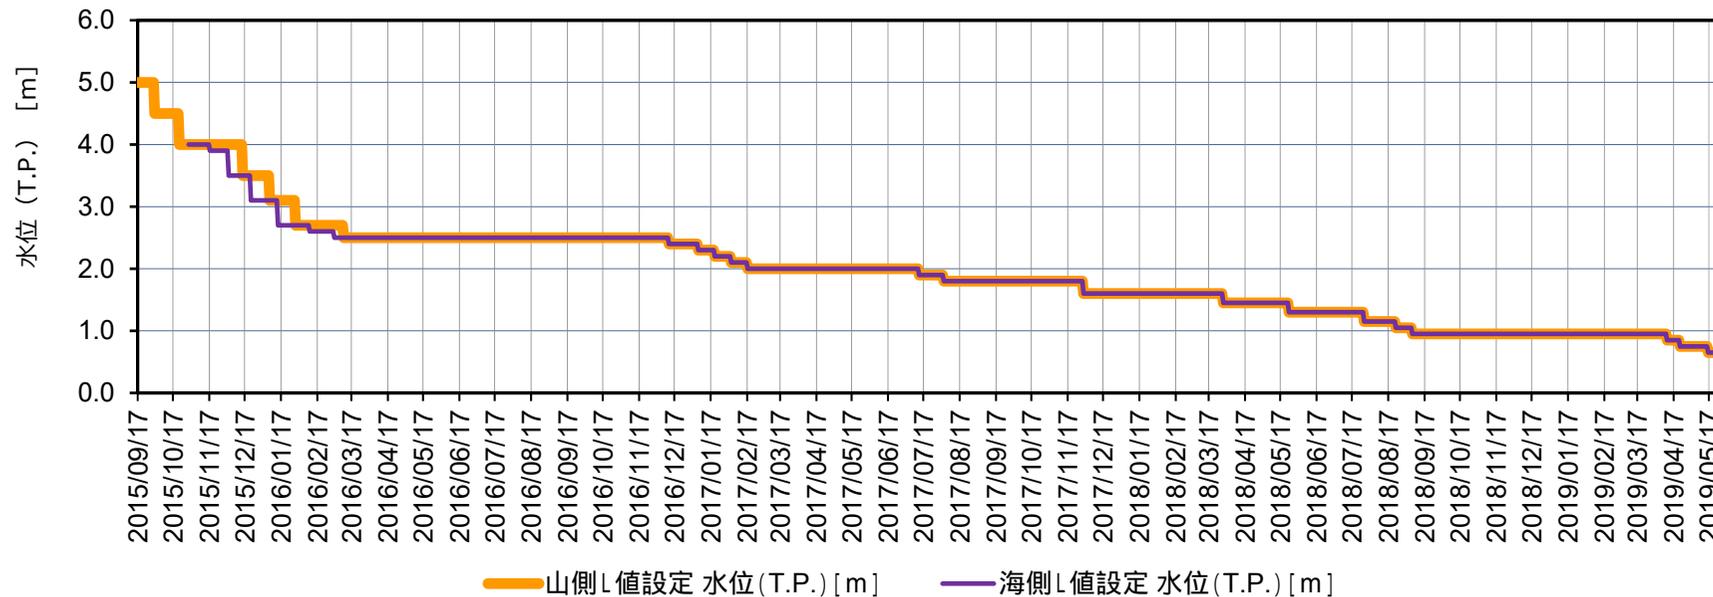
山側・海側サブドレン（L値設定）

- サブドレンピットNo.30,37,57を復旧し、2018年12月26日より運転開始。
- 山側サブドレンL値をT.P.5,064 から稼働し、段階的にL値の低下を実施。  
実施期間：2015年9月17日～  
L値設定：2019年5月30日～ T.P.550 で稼働中。
- 海側サブドレンL値をT.P. 4,064 から稼働し、段階的にL値の低下を実施。  
実施期間：2015年10月30日～  
L値設定：2019年5月30日～ T.P.550で稼働中。
- 至近一カ月あたりの平均汲み上げ量：約361m<sup>3</sup>（2019年4月29日15時～2019年5月28日15時）
  - ※稼働率向上検討、調査のため、No.205：2019年04月11日～ L値をT.P.1,500に変更。
  - No.206：2019年04月11日～ L値をT.P.1,200に変更。
  - No.207：2019年04月11日～ L値をT.P. 850に変更。
  - No.208：2019年04月11日～ L値をT.P.1,150に変更。

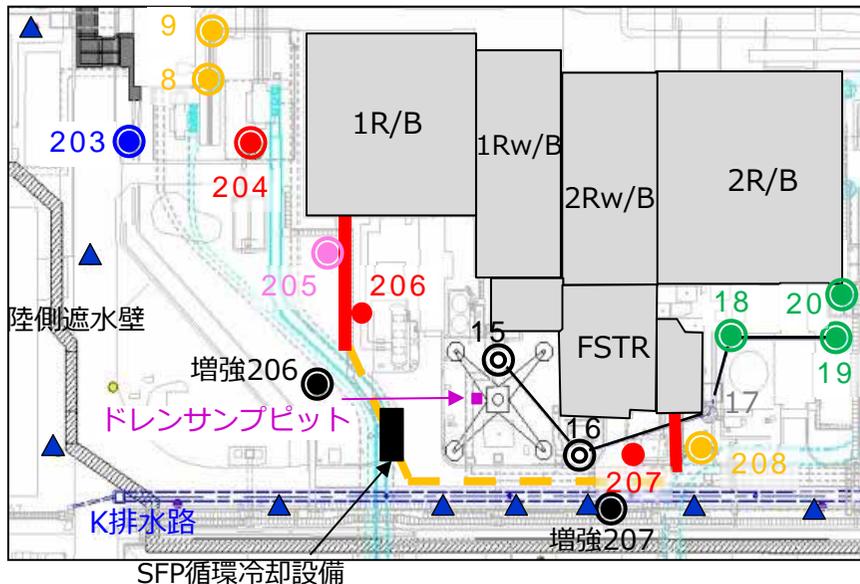
- サブドレンの設定水位を段階的に下げて運用してきたところ、2018年3月頃から山側サブドレンの一部について告示濃度限度 ( $6.0 \times 10^4 \text{Bq/L}$ ) 未満であるが、稼働抑制が必要なトリチウム濃度の上昇が確認された。
- 1/2号機排気筒を介して地盤へ浸透した雨水がサブドレンによる地下水位低下により移流・拡散したものと推定した。(1/2号機排気筒ドレンサンプピットの溢水防止対策は2016年9月に完了)。
- このため、1/2号機排気筒周辺のトリチウムの更なる移流・拡散抑制対策として、濃度が上昇したサブドレンの設定水位を高くする運用を行うとともに、1/2号排気筒周辺の水ガラスによる地盤改良を実施し、2019年2月に完了した。

※2018のサンプリングデータ (最大値)

トリチウム濃度 [Bq/L] (告示濃度限度  $6.0 \times 10^4 \text{Bq/L}$ )

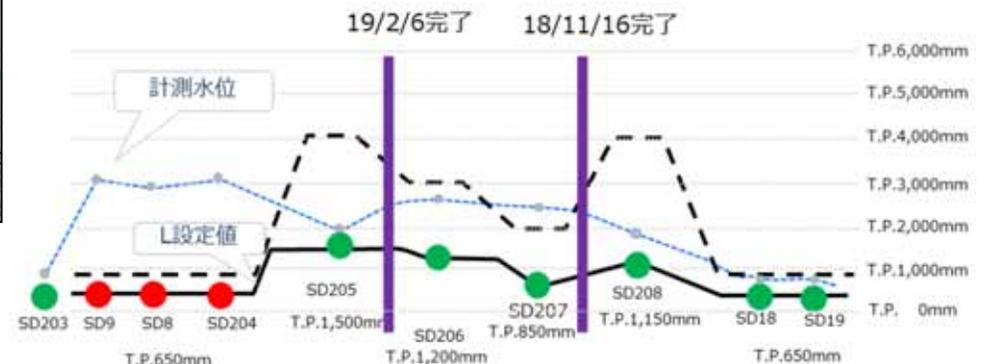
【サブドレンの設定水位 (5/16時点)】

- 地盤改良
- - - 地盤改良工事前の設定水位
- 現状の設定水位

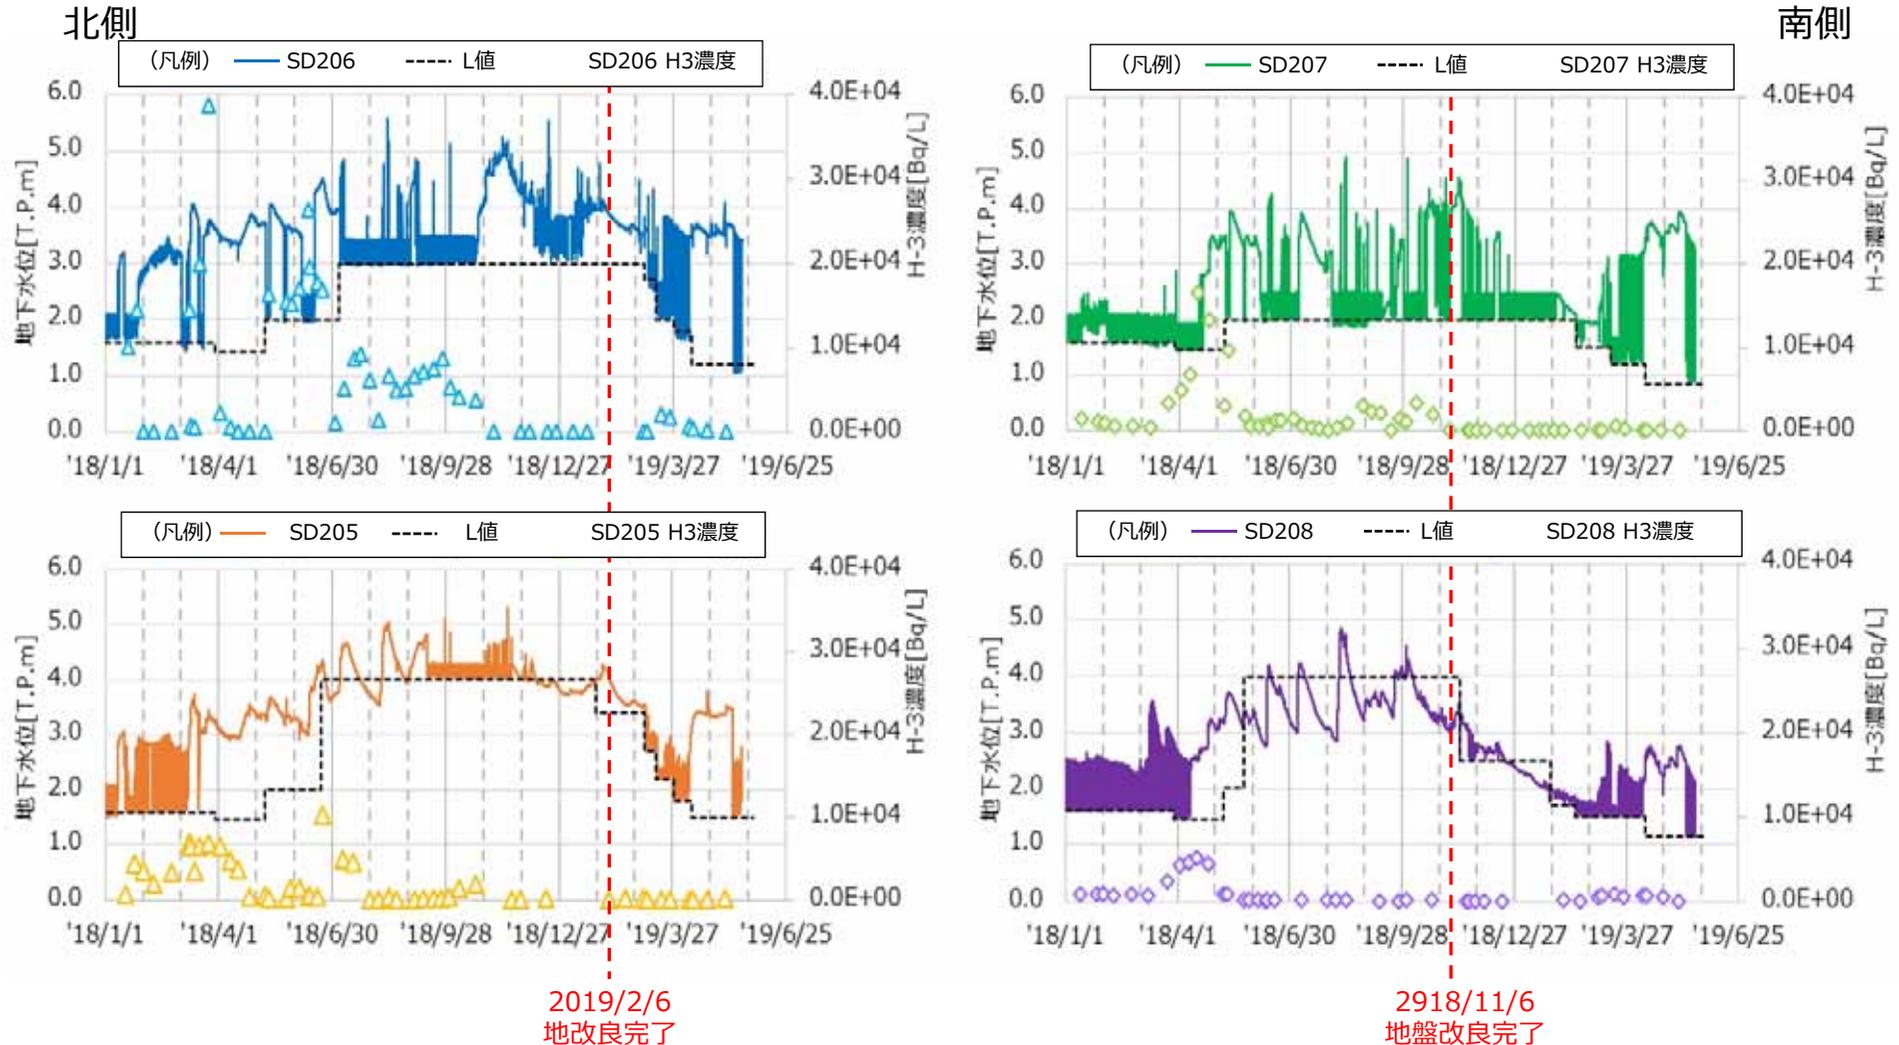
## 2-2. 1/2号機排気筒周辺トリチウムの濃度上昇への対応

- 地盤改良が完了したため、設定水位を上げて運用していたサブドレンの水位を段階的に低下させており、現時点の設定水位は濃度上昇時と同程度であるが、トリチウム濃度の上昇は確認されていない。引き続き水質を監視しながら周辺水位と同等まで水位を低下させていく計画である。

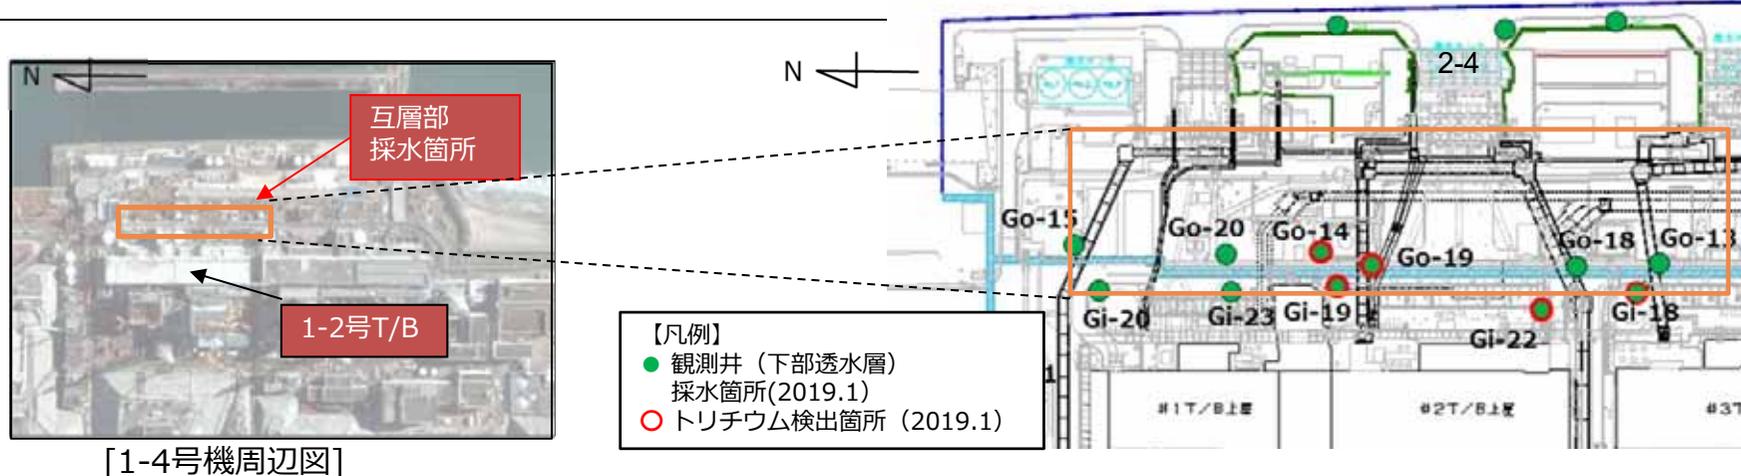
[1-4号機周辺図]

- 1/2号機建屋周辺のサブドレンの一部で運用の調整が必要となる濃度のトリチウムが確認されたため、1/2号機タービン建屋海側(東側)の下部透水層(互層部)観測井にて採水・分析を実施(2019.1)。
- 分析の結果、 $10^4$ オーダー以上のトリチウムが検出された。(右下図 ○)
- 護岸エリアの下部透水層の観測井(2-4)ではNDであり、港湾内における放射性物質濃度分布も有意な変動は確認されていない。海側遮水壁は下部透水層の下の難透水層まで根入れされており、これらの事から、海域への影響はないと考えている。

1-2号T/B海側の下部透水層部採水箇所

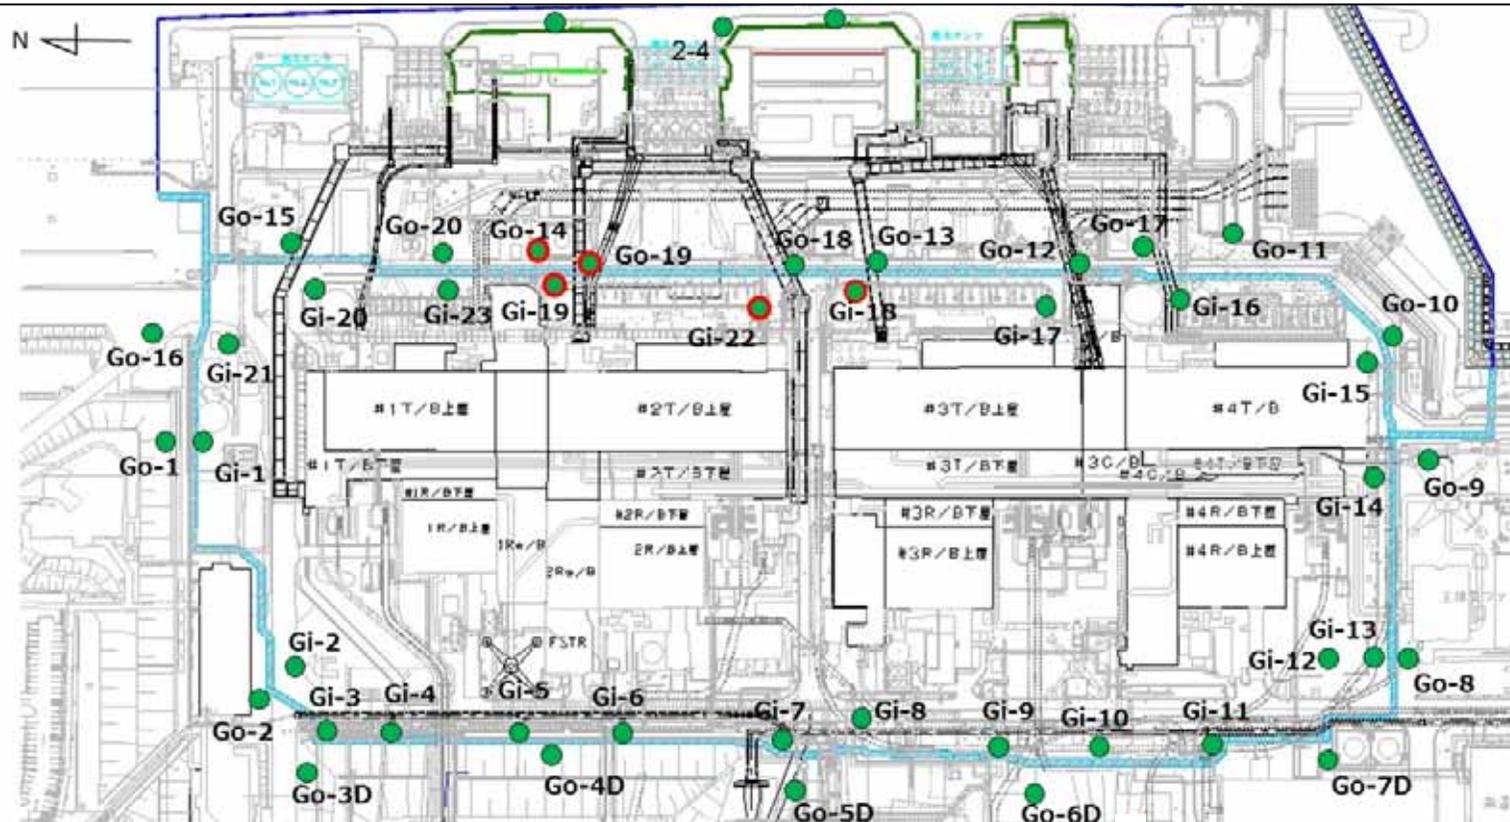
互層部観測孔位置図（参考）

- 地下水位は建屋と水位差管理を行っており、また、互層部のトリチウムは、建屋から遠い箇所（Go14,19）の濃度が近い箇所（Gi18,19,22）と比較して高い事から、建屋内滞留水の継続的な流出等、新たな事象によるものではないと考えられる。
- 今回、互層部においてトリチウムが検出された原因は、中粒砂岩層に残存している放射性物質が互層部に移行したと想定されるが、引き続き、観測孔のサンプリングを実施し、水質監視を継続する。
- 互層部の建屋山側についても、サンプリングの計画を策定し、トリチウムの分布を把握していく。  
 [サンプリング計画(案)]：既存観測孔を用いて、タンクエリアから陸側遮水壁海側までの範囲を複数の東西断面位置でサンプリングを行う。中粒砂岩層も同時にサンプリングする。

- 互層部観測井位置
- 互層部観測井（トリチウム検出箇所:2019.1.29採水時）

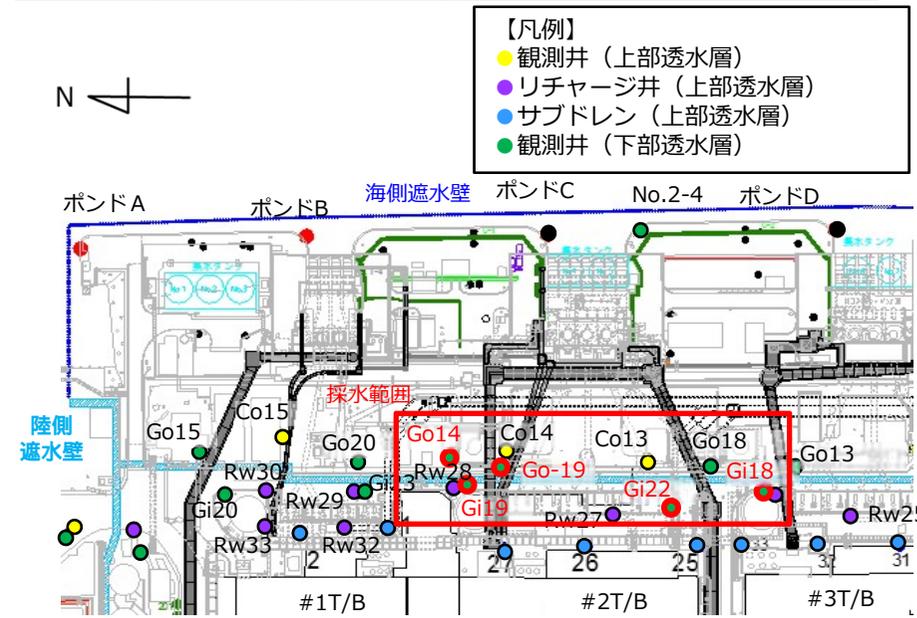
1-2号T/B海側の下部透水層部採水箇所（朱書箇所）

- トリチウムの海側の分布を確認するため、護岸エリアの下部透水層の観測井(2-4)をサンプリングし、分析結果はND(120)であった。
- 2019年1月に下部透水層（互層部）で $10^4$ オーダー以上のトリチウムが検出された箇所について、再サンプリングを実施した。
- 再サンプリングの結果Gi-22は、前回採水時にコンタミした可能性も考えられるが、その他に関しては、濃度は異なるものの、前回と同程度のトリチウム等が検出されている。
- 観測孔のサンプリングは引き続き実施し、水質を監視していく（現状の挙動では3~4か月に1度を目安にサンプリング予定）。

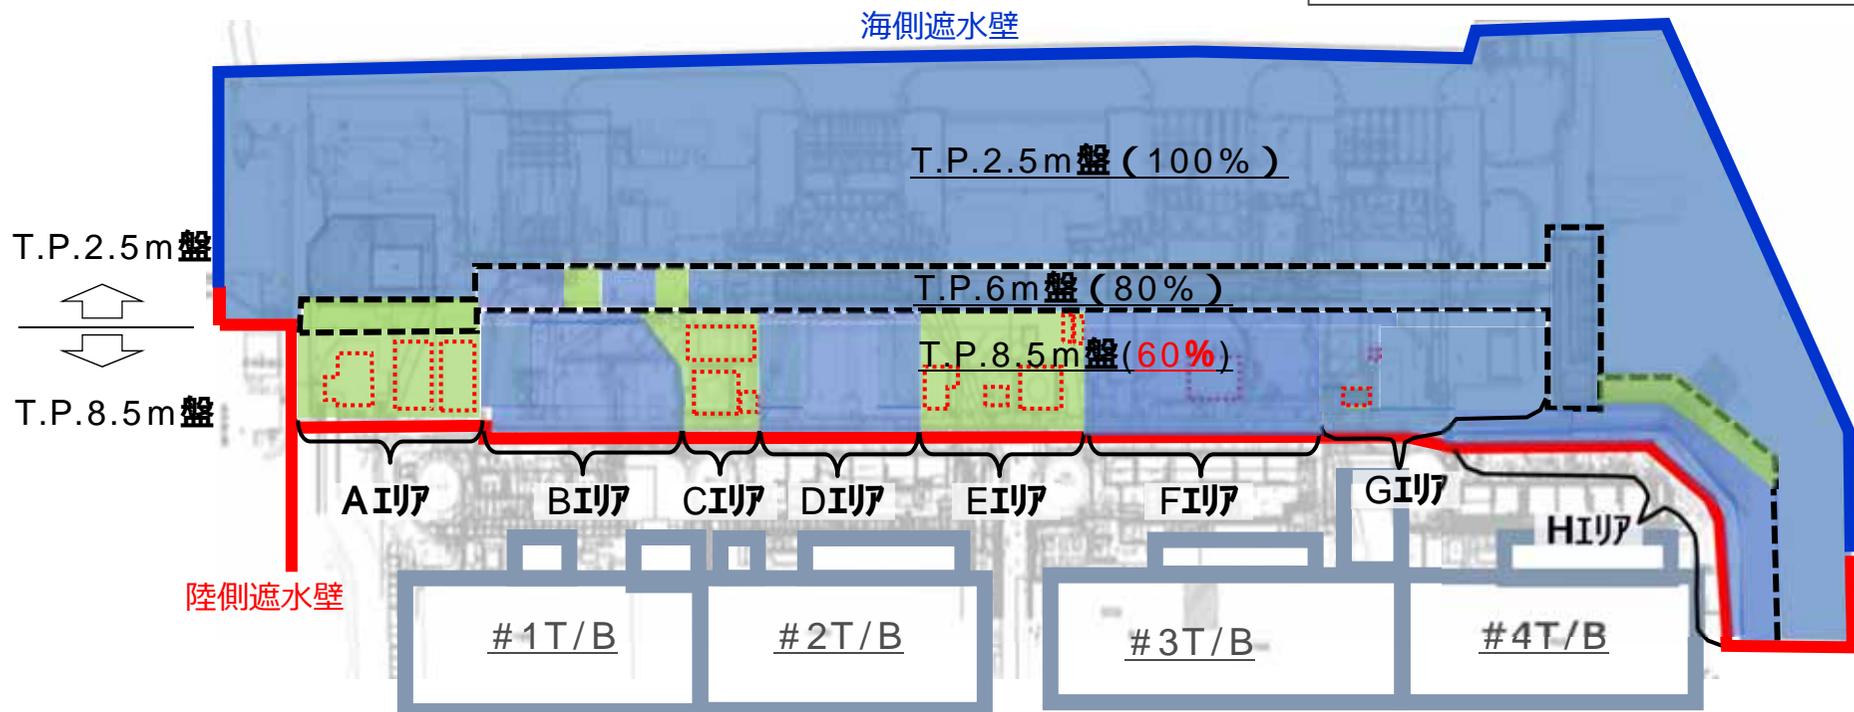
### 【T.P.2.5m盤汲み上げ量抑制対策】

- 護岸エリアのフェーシングに関しては、T.P.2.5m盤は完了し、T.P.6.0m盤～8.5m盤は2019年度中に完了する予定。
- 現在、A,C,Eエリアにおいて既存設備の撤去工事を実施中。

- ① T.P.2.5m盤, 6m盤, 8.5m盤のフェーシング・カバー掛け
- ② T/B屋根の雨水排水ルートの変更  
(放水路⇒T.P.8.5m盤地表面 2017年8月完了)
- ③ 目地止水・クラック補修等の保全を適宜実施

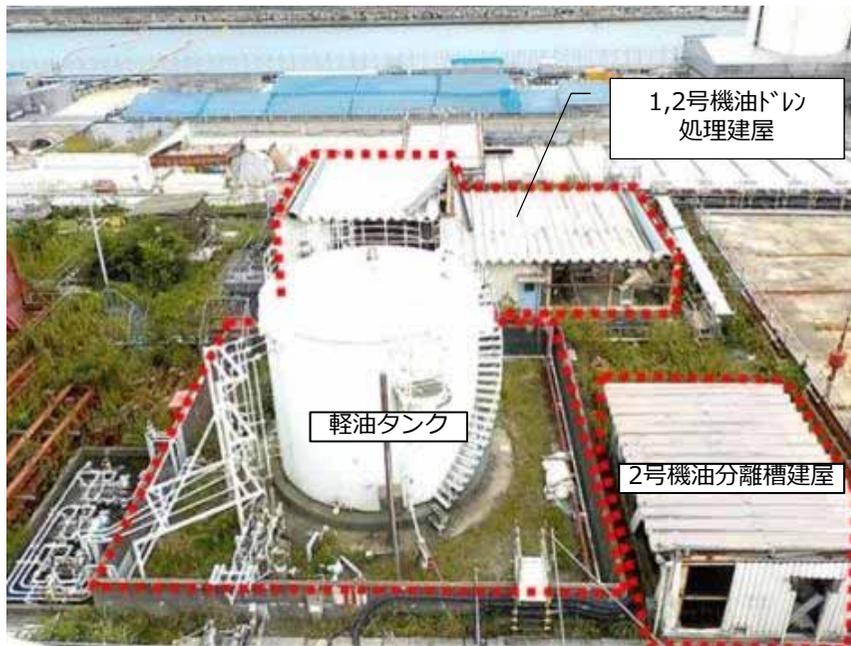
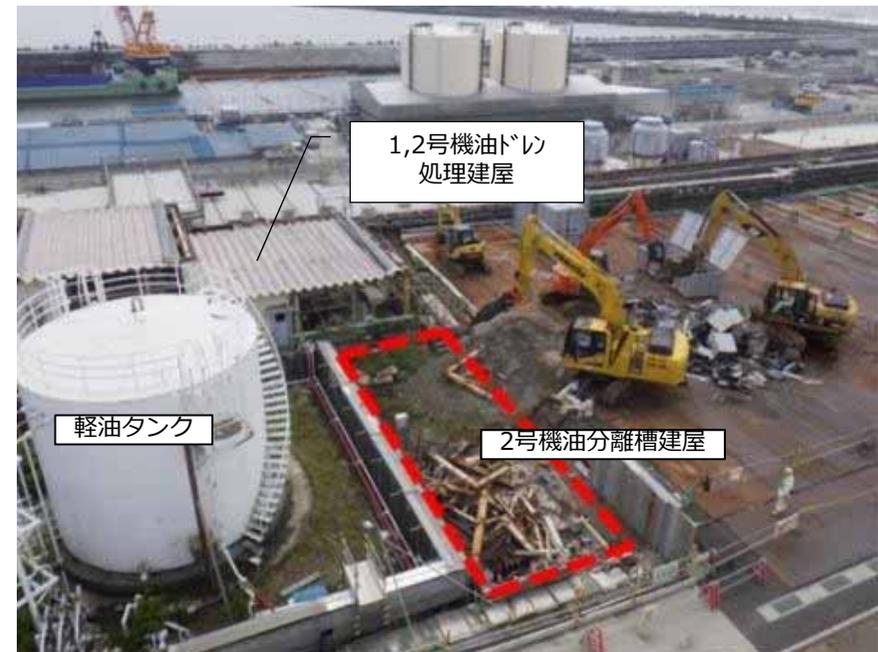
### ■ Cエリア

- 2019年5月13日よりCエリアの既存設備の撤去工事を開始し、2号機油分離槽建屋の解体が完了した。
- Cエリア除去対象設備  
1,2号機油ドレン処理建屋、2号機油分離槽建屋、軽油タンク  
硫酸第一鉄注入装置建屋床下設備(6m盤)

(撮影日:2019.5.22)

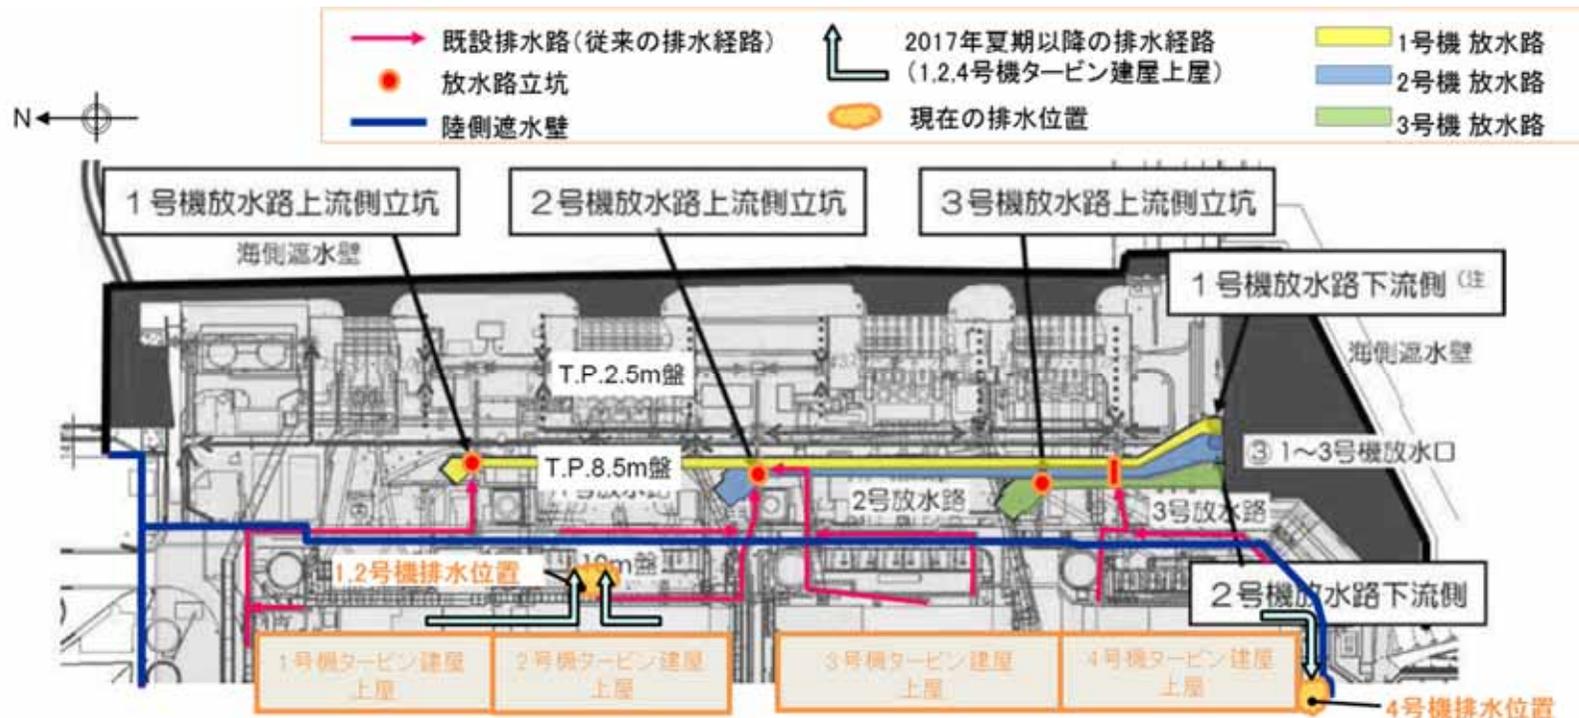
1~4号機タービン建屋上屋と排水経路

- 1~4号機タービン建屋上屋の雨水は、もともと既設排水路を通じて「放水路」に流れており、降雨時の2.5m水位上昇・汲み上げ量増加の要因となっていた。
- このため、1,2,4号機タービン建屋上屋の汚染源を除去した後、2017年8月までに雨水排水位置を地表面に切替えた。現在は、地表面から浸透した雨水をサブドレンで汲み上げている。
- 1,2号機タービン建屋上屋は、排水を2号機タービン建屋近傍に集中させたことにより、大雨時にトレンチ等を通じて建屋に直接流入する等、新たな問題が発生していた。※（2017年10月台風時など）

※3号機タービン建屋上屋は、屋根の損傷が著しいため、別途対策中
