資料 1 - 1 汚染水対策に関わる進捗状況について

# 汚染水対策の全体概要

## サブドレン他水処理施設の運用状況等

雨水流入・豪雨・津波リスクへの対応状況

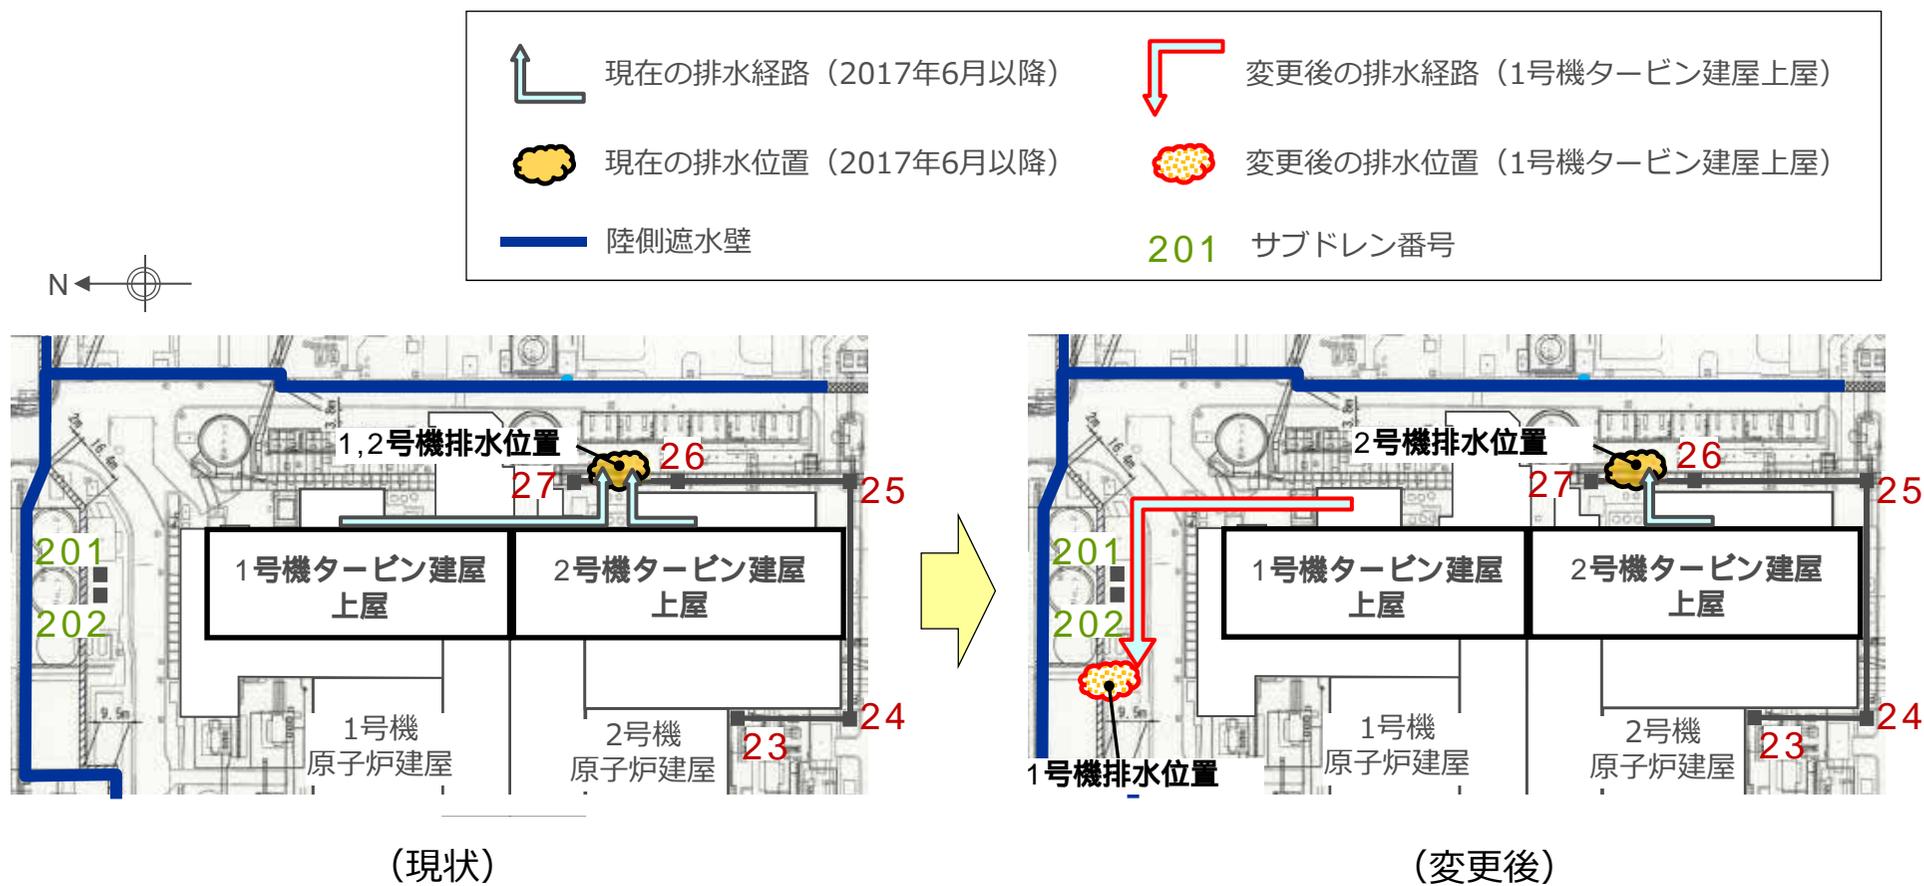
1,2号機タービン建屋上屋の排水経路、排水位置

- 大雨時に、屋根から地表に排水された雨水がトレンチ等を通じて建屋に直接流入するリスクを低減するため、1号機タービン建屋上屋の排水位置を東側から北側へ変更する。（2019年6月上旬）
- これにより、2.5m盤のくみ上げ量の低減の効果も期待される。

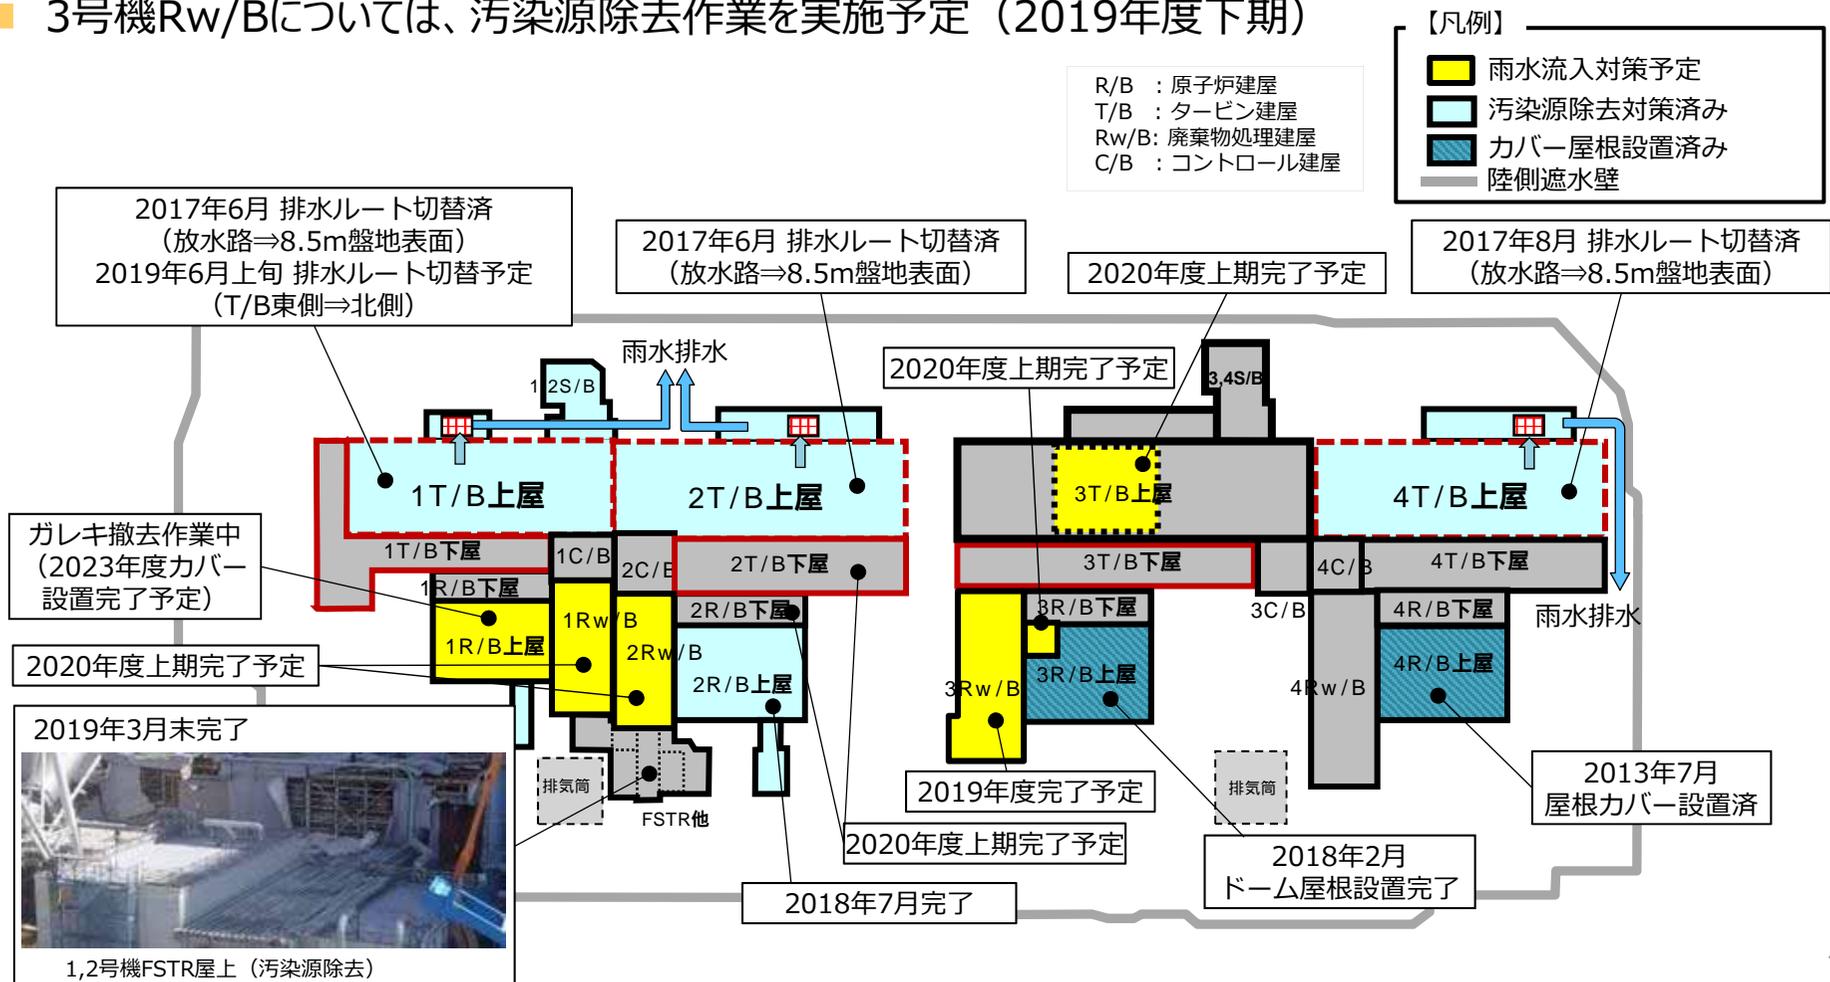
# 1-2-1. 屋根雨水対策状況（全体）

- 降雨が建屋屋根の損傷箇所から建屋内へ流入することを防止するため、屋根損傷箇所の補修を計画的に実施していき、建屋ガレキ撤去作業中の1号機原子炉建屋を除いて、2020年度上期までに完了予定。
- 2019年3月に1号機,2号機FSTR建屋屋根の汚染源除去を完了
- 3号機T/B屋根雨水対策の準備工事としてクレーンヤードの整備を実施中
- 3号機Rw/Bについては、汚染源除去作業を実施予定（2019年度下期）

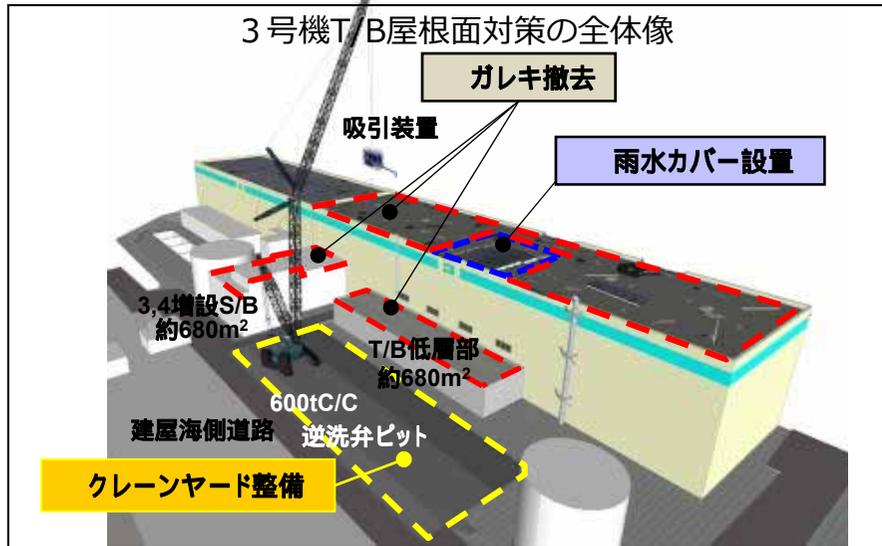
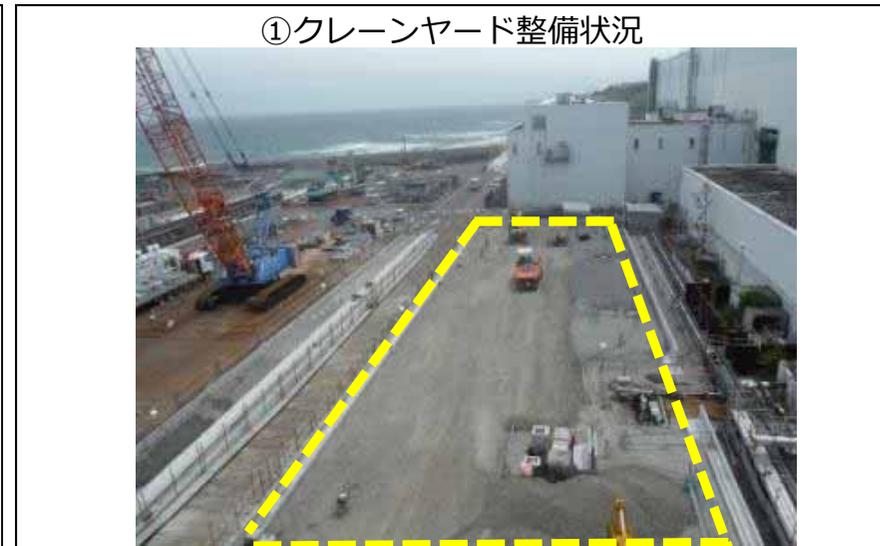
## 1-2-2. 3号機T/B屋根雨水の対策状況

- 屋根損傷部の流入対策の準備工事として、T/B海側を整地するヤード整備を11月より着手し、逆洗弁ピットの充てん作業が完了。現在、舗装作業を実施中。

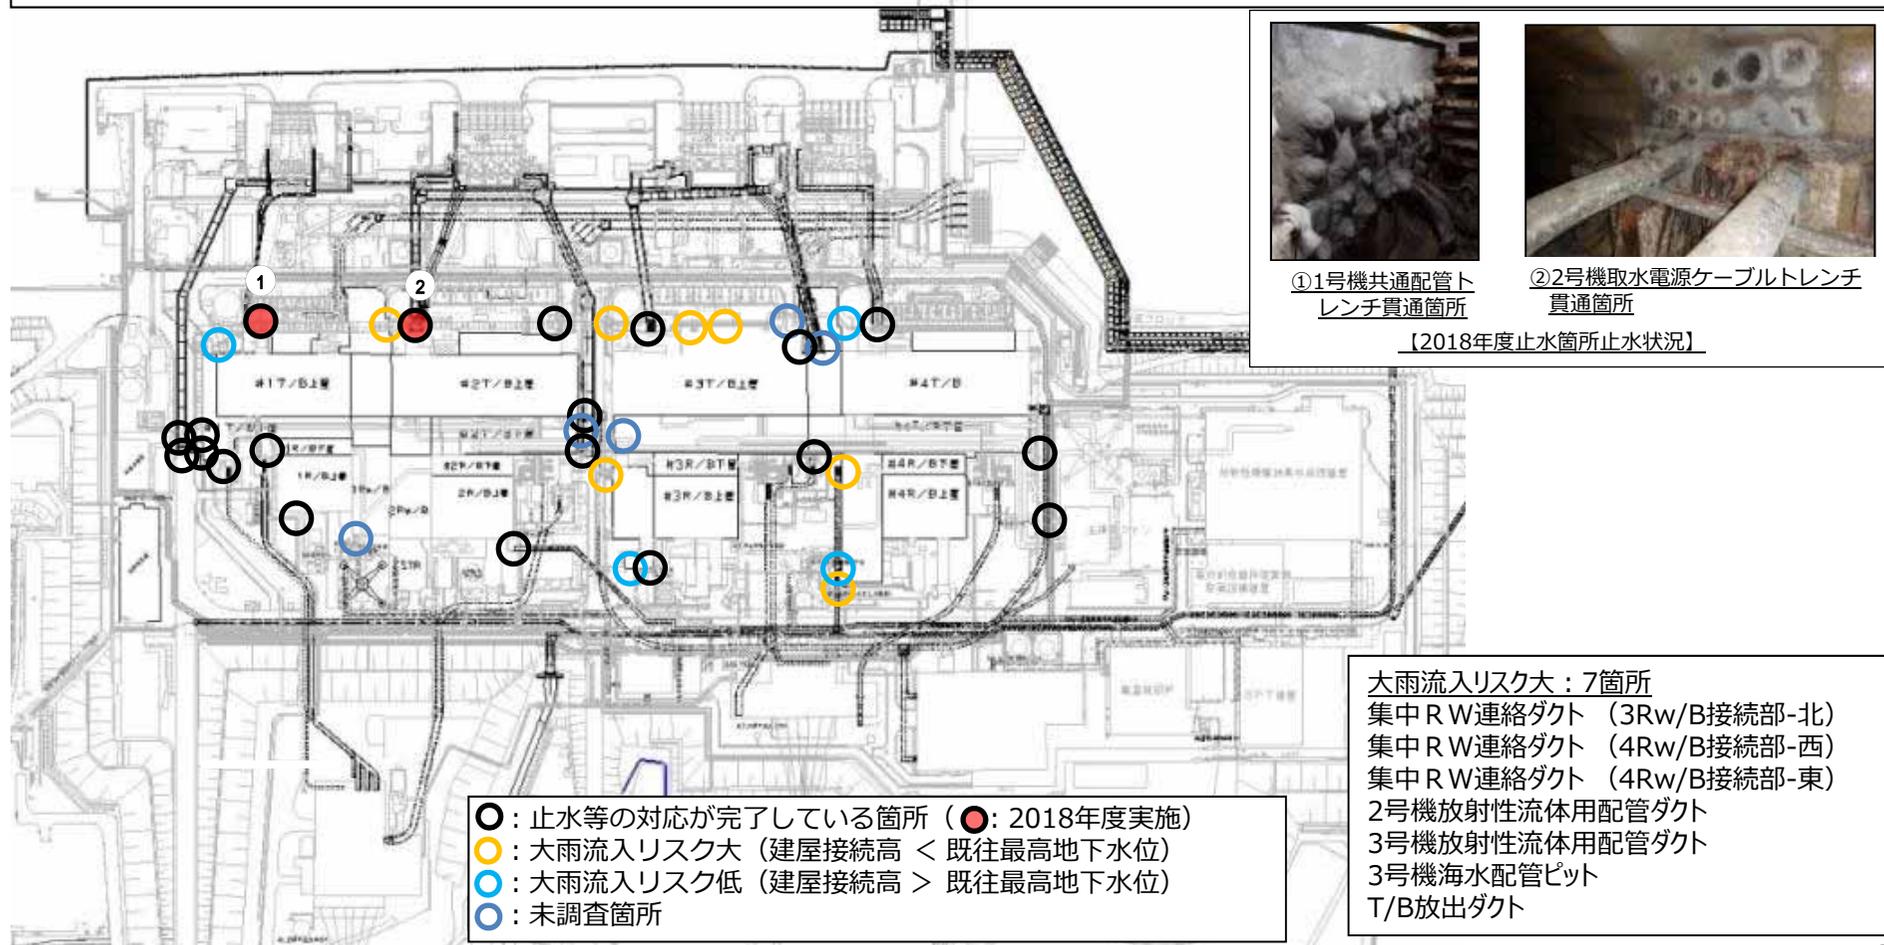
# 1-3. 建屋接続トレンチ等の止水

- 降雨時に、建屋と接続しているトレンチ等を通じ、雨水が流入することを防止するため、建屋接続トレンチ等の止水を実施。
- 2017年10月の台風時の流入経路と推定したトレンチ等（●2箇所）の止水は2018年9月までに完了。
- 上記に加え、建屋流入リスクが高い（建屋接続高が既往最高地下水位以下）7箇所（下記○）について2019年度末目途に止水予定。
- また、アクセスできないために未調査となっている箇所（下記○5箇所）は、内部調査の方法を検討。

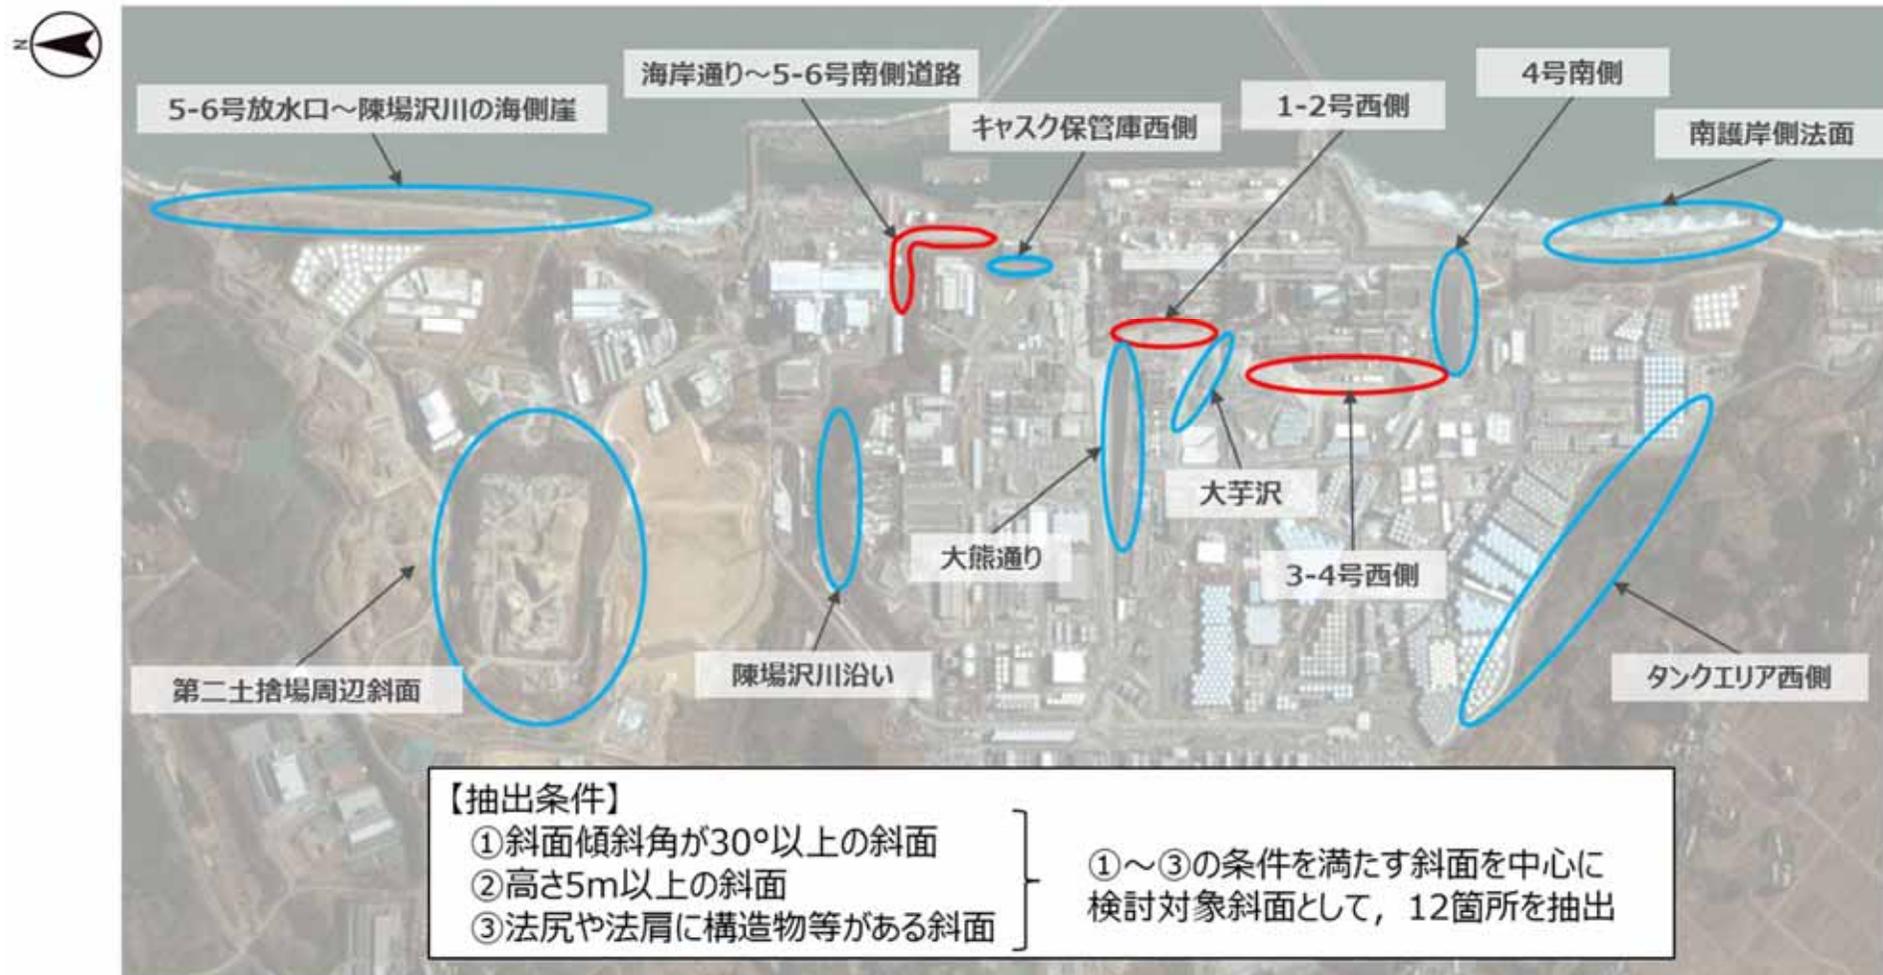
## 2-2. 豪雨リスク対応のうち斜面安定について

- 敷地内の斜面において、斜面の規模及び周辺構造物との関係から検討対象を抽出した。
- 抽出した斜面の内、最もリスクの高い1-2号機原子炉建屋西側の斜面について、解析を実施した結果、設定した豪雨時には斜面崩壊は発生しないことを確認した。
- 今後は、1-4号機側エリアの斜面を優先的に評価し、その他の斜面についても評価していく予定。

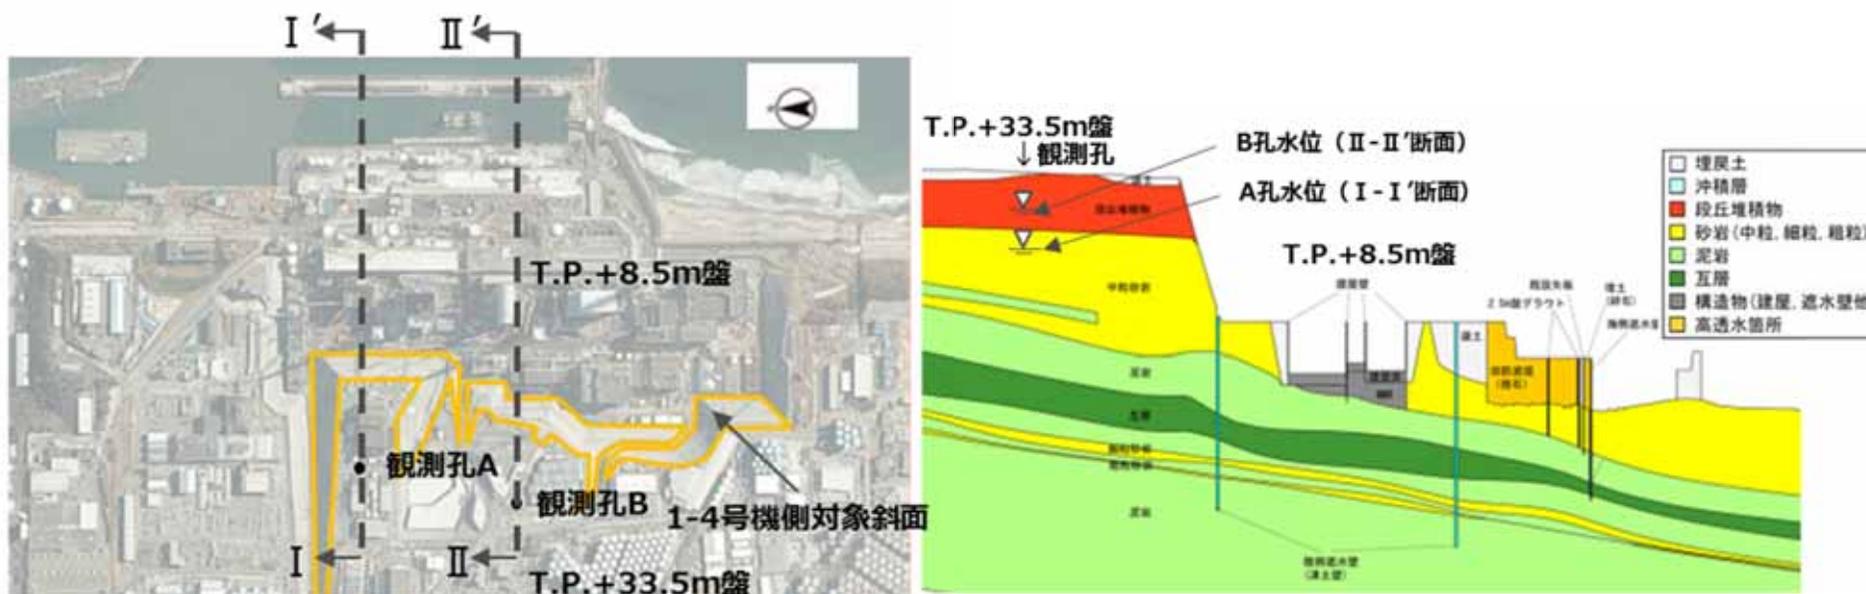
解析断面位置

- 1-2号機西側斜面（I-I'断面）で設定降雨量が1,000年確率相当雨量（国土交通省資料記載：東北東部750mm/24時間）を用いて、斜面安定解析\*を実施した。
- 斜面安定解析は、降雨により地表面の飽和度が最大となる条件で評価した。
- その結果、本解析条件においては、当該斜面の斜面崩壊が発生しないことを確認した。（安全率1.80 > 1.00）
- I-I'断面は他の降雨波形でも評価を実施。II-II'断面（3-4号機西側）についても解析モデル作成完了後に評価を実施していく。

\*降雨により、飽和度が上昇する範囲かつ法肩を含む地表面からの深さ0.5m以深に発生するすべり面の安定評価を実施（小規模な表層崩壊は除く）

断面図（横：縦=1：10）

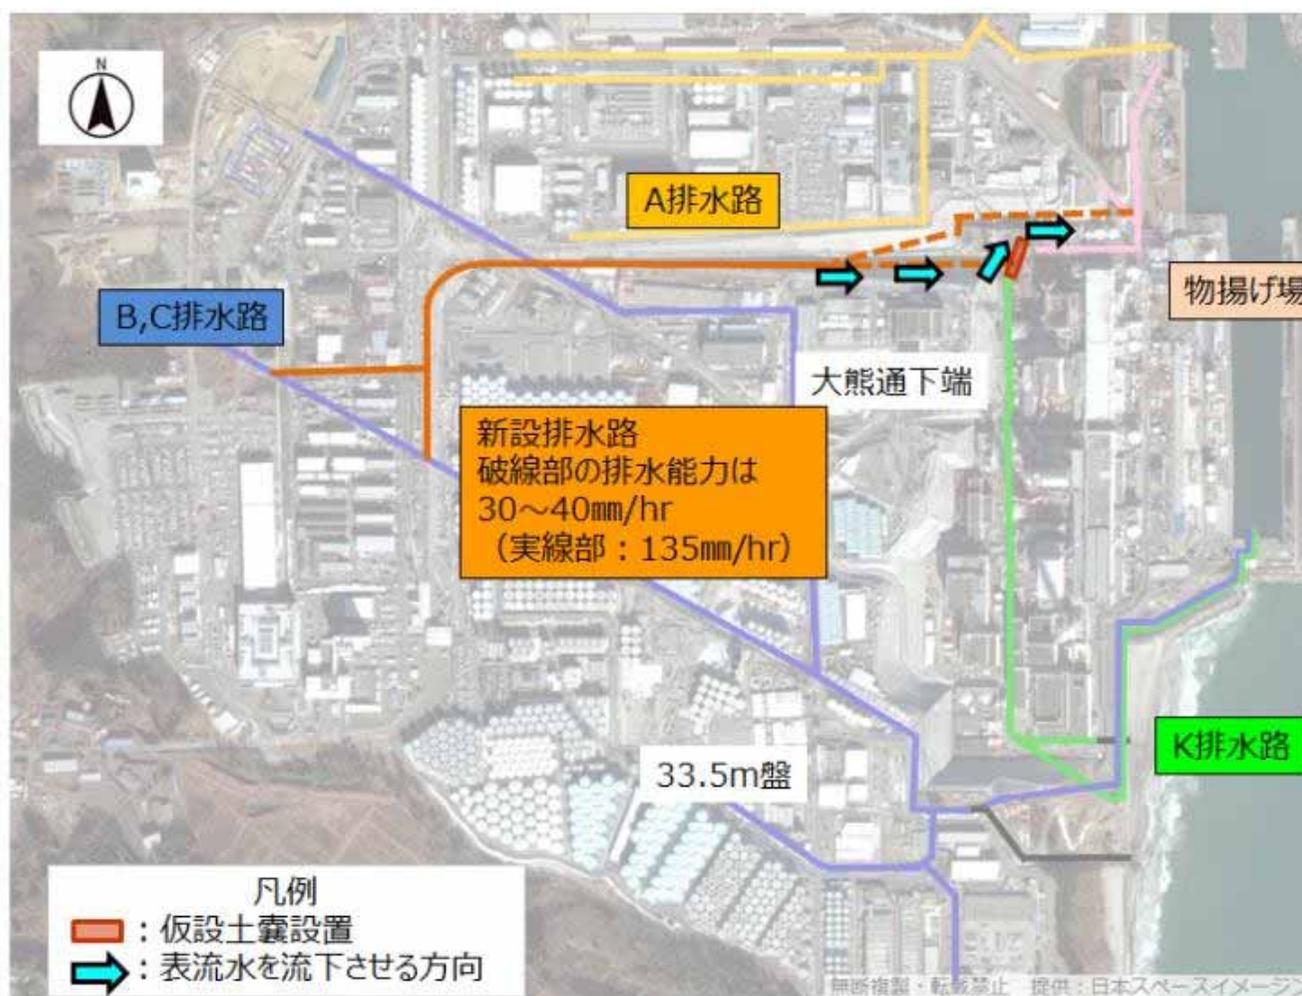
## 2-4. 豪雨リスク対応のうち対策（仮設）について （今年度の緊急的な対応：大型土のう設置）

- 300～500mm※程度の降雨が予測された場合、新設排水路の排水能力が小さいことを踏まえ、地形的に降雨が集まると想定される大熊通下端に対して、大型土のうを設置し、1-4号建屋方向への表流水の流入を抑制する。  
（※2017年10月19～23日の約300mmの降雨時には、地表溢水は確認されていない。  
なお、大型土のうは、あらかじめ製作し、保管しておく予定）

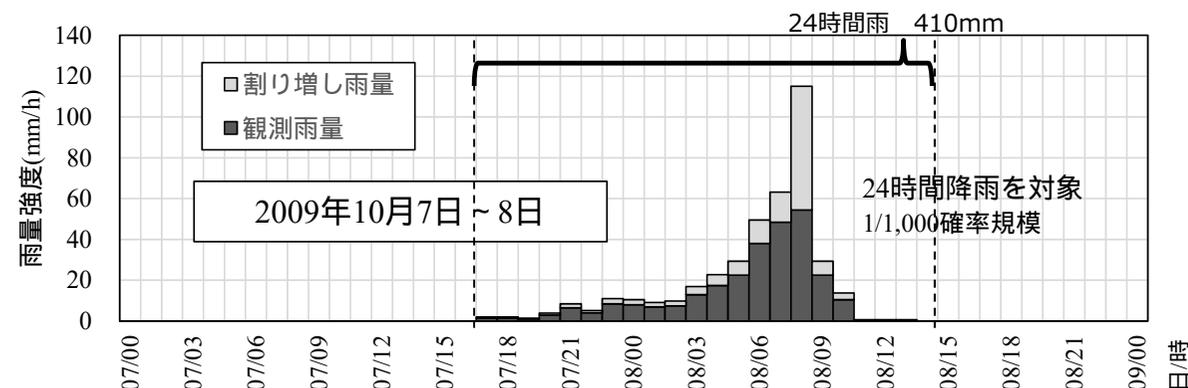
### ■ モデル降雨の検討例：1F観測雨量を基に割り増し雨量を設定

- ▶ 1Fにおける浸水区域図作成のため、1000年確率相当の雨量を算出した。（算出にあたっては、国土交通省の手法に則って試算している。）
- ▶ 試算した雨量および、過去の豪雨波形を元に、モデル降雨を作成している。
- ▶ 今後、作成したモデル降雨を用いて敷地内浸水解析を進める。
- ▶ 解析結果を踏まえた影響検討を行い、雨量に応じた対策を検討していく。

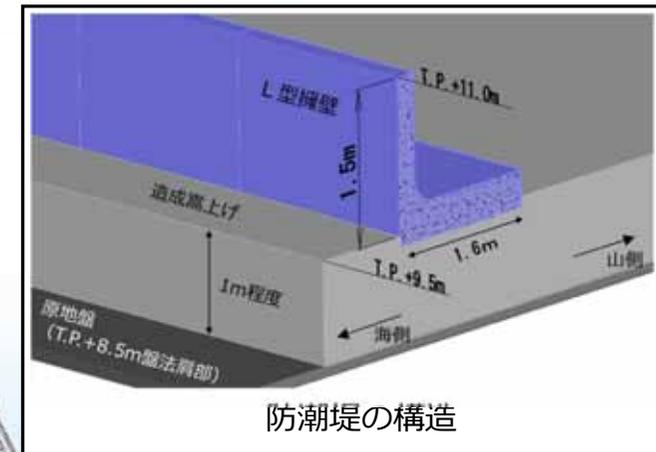
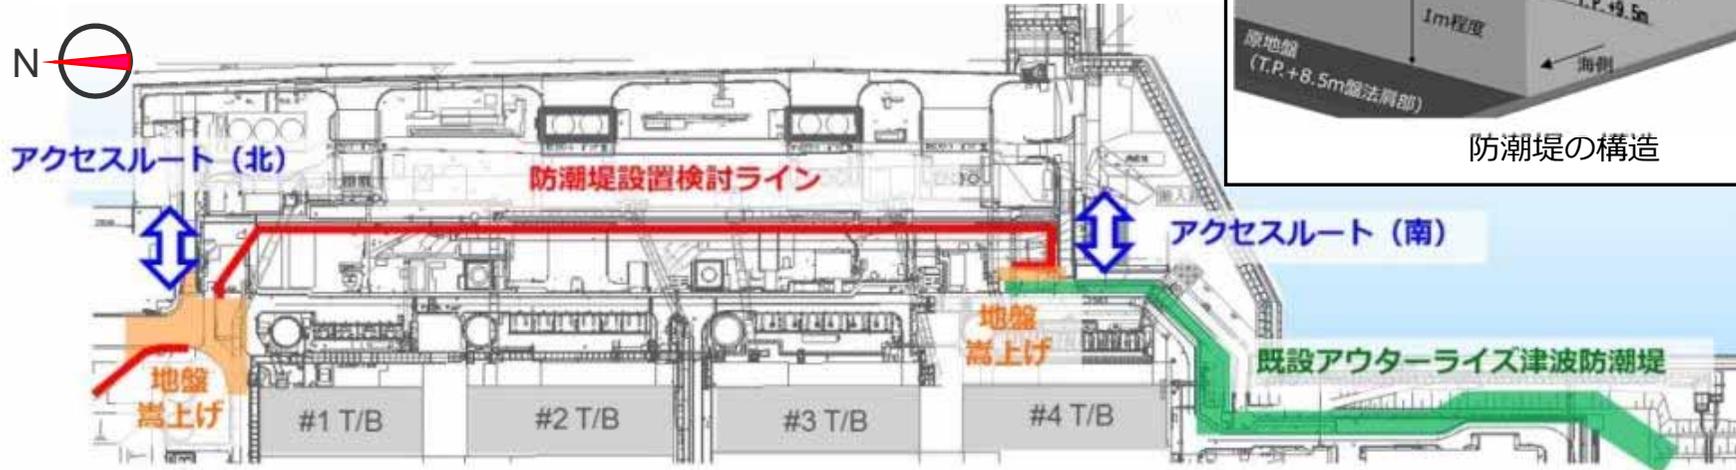
### 3-1. 防潮堤の設置

- ① T.P.+8.5m盤の浸水を抑制し、**建屋流入に伴う滞留水の流出と増加を防ぐ**
- ② T.P.+8.5m盤に設置された重要設備の津波被害を軽減することにより、**1F全体の廃炉作業が遅延するリスクを緩和する**

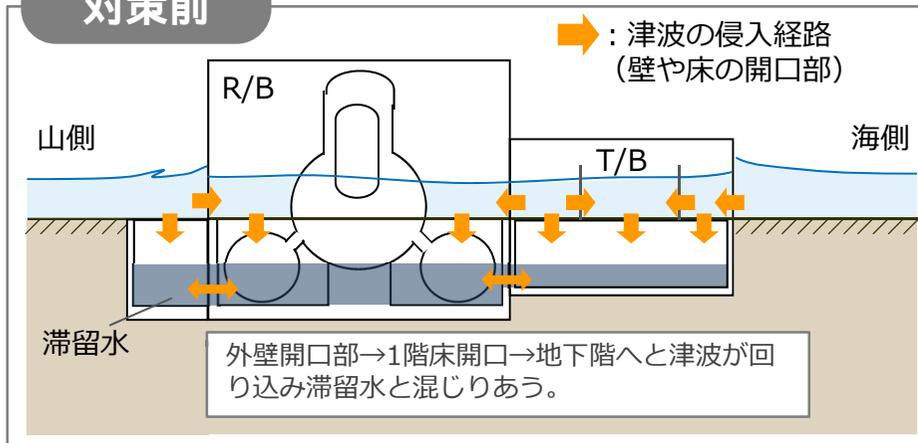
#### 対策前

- 3.11級津波を対象として、引き波による建屋滞留水の流出防止を図ると共に、津波流入を可能な限り防止し建屋滞留水の増加を抑制する観点から、開口部の閉止対策を実施中。
- 1~3号機原子炉建屋は、2021年以降も滞留水が残ることから、2020年中に滞留水処理が完了予定の他の建屋より対策を優先的に実施する。
- 1~3号機原子炉建屋の完了目標を2020年末、他の建屋の完了目標を2021年度末として、全ての建屋開口部に「閉止」又は「流入抑制」対策を実施する。

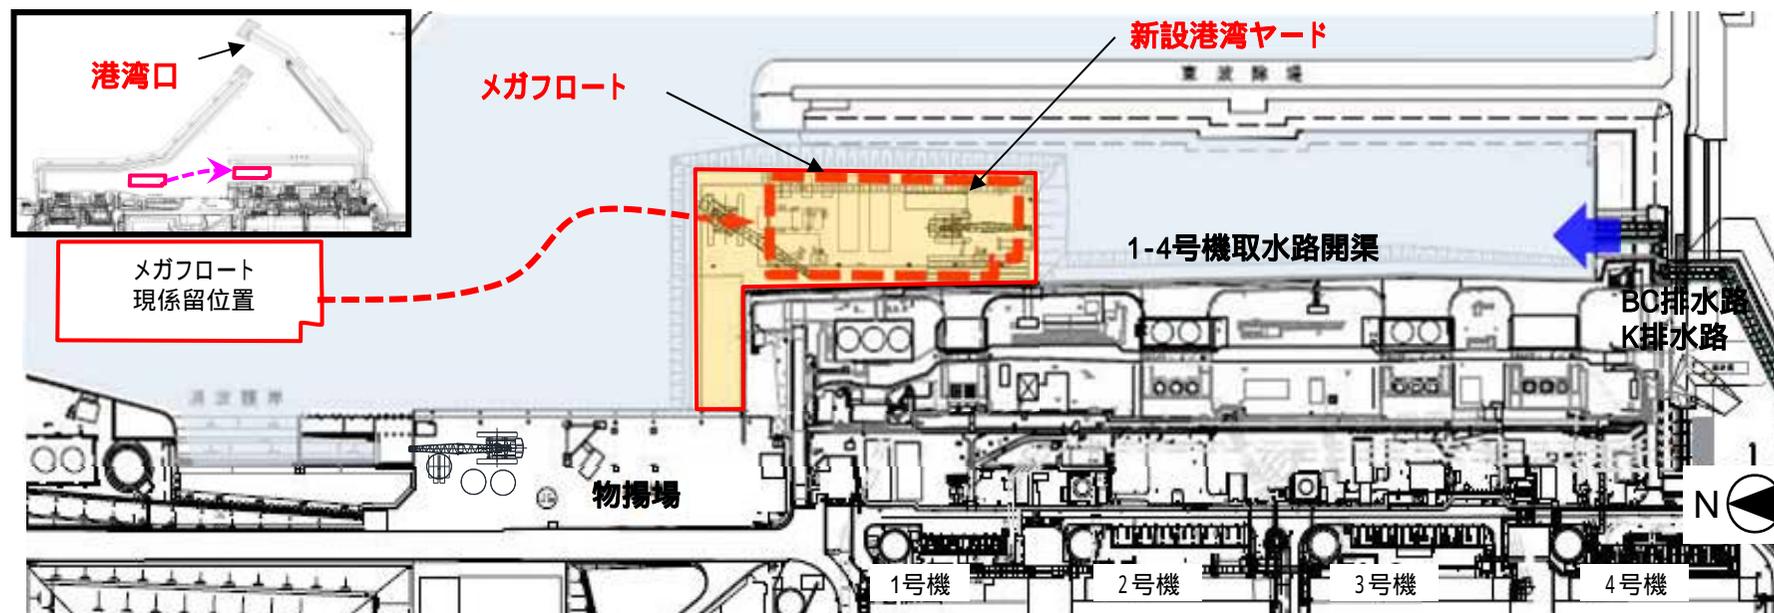
### 3-3-1. メガフロート工事概要

- 震災により発生した5・6号機建屋の滞留水を一時貯留するため活用したメガフロートは、現在、バラスト水(\*)として、ろ過水を貯留し港湾内に係留している状況。
- 港湾内に係留する状況が継続した場合、メガフロートが津波漂流物となり周辺設備を損傷させるリスクがあることから、リスクを早期に低減させ、かつ他作業との干渉を考慮し、護岸および物揚場として有効活用していく。
- 本工事は、海域での工事となることから、工事期間中は環境対策に万全を期するとともに、港湾内の環境モニタリングを継続していく。
- 本工事は2018年11月より海上工事に着手しており、2021年度内の完了を目標としているが、メガフロートが安定（メガフロートが着底マウンドに着底、内部にモルタル充填）し、津波リスクが低減するのは2020年度上期頃を計画している。
- 1日も早くリスクを低減できるよう、安全第一に作業を進めていく。

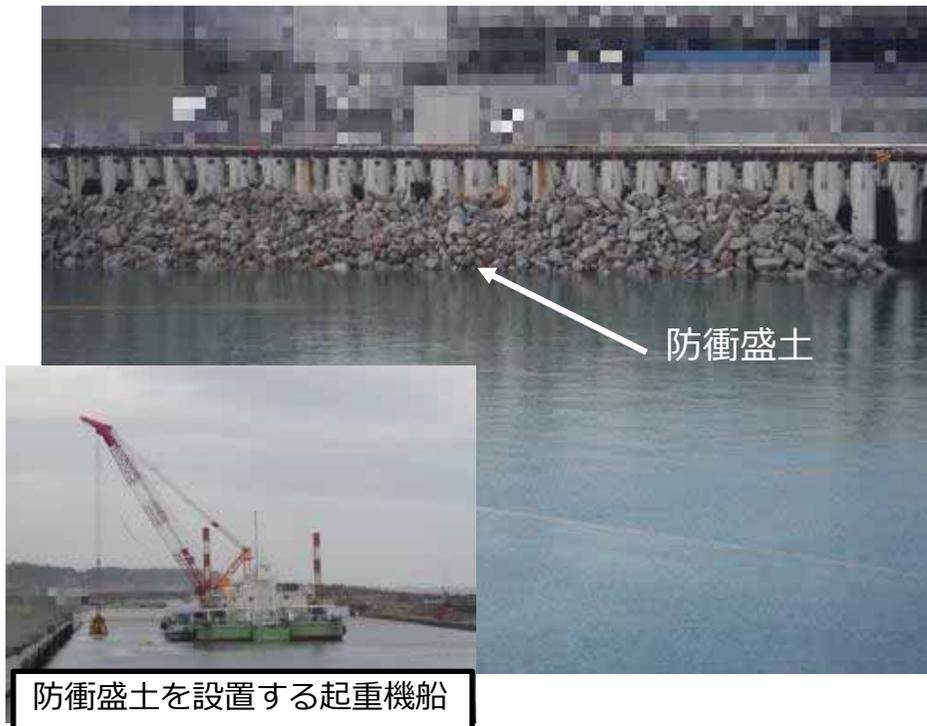
【防衝盛土設置工事の様子】

- 1～4号機取水路開渠内では、メガフロートを移動する際に海側遮水壁を保護するための防衝盛土設置工事を2018年11月12日から着手し、2019年4月24日に完了。引き続き、メガフロート着底工事に向けたステップ1として「メガフロート移動」、「バラスト水処理・内部除染」および、「着底マウンド造成作業」に2019年5月7日から着手している。
- メガフロートを移設・着底（メガフロートが着底マウンドに着底し、内部にモルタル充填完了）し、津波リスクが低減される（ステップ2）のは、2020年度上期頃を計画している。なお、護岸および物揚場として有効活用される時期は、2021年度内を目標としている。

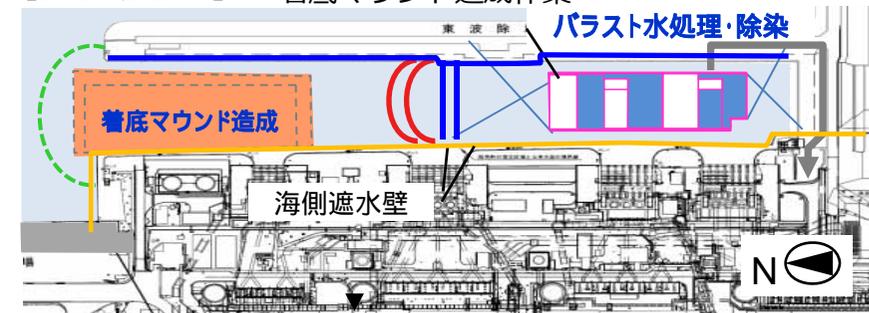
【メガフロート着底に向けた施工ステップ】

メガフロート移動、バラスト水処理・内部除染  
【ステップ1】 着底マウンド造成作業

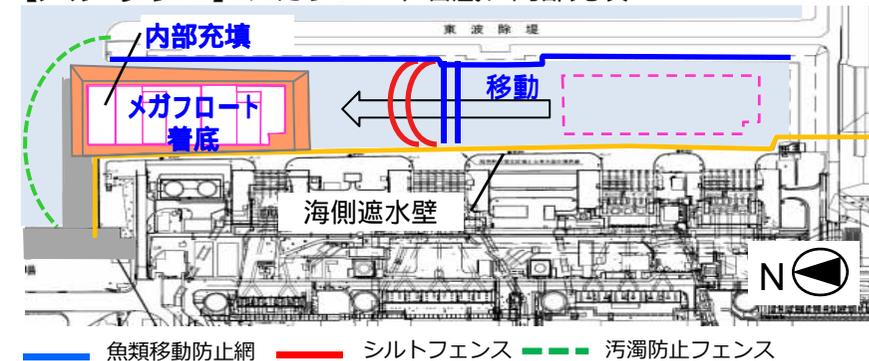
【ステップ2】メガフロート着底、内部充填

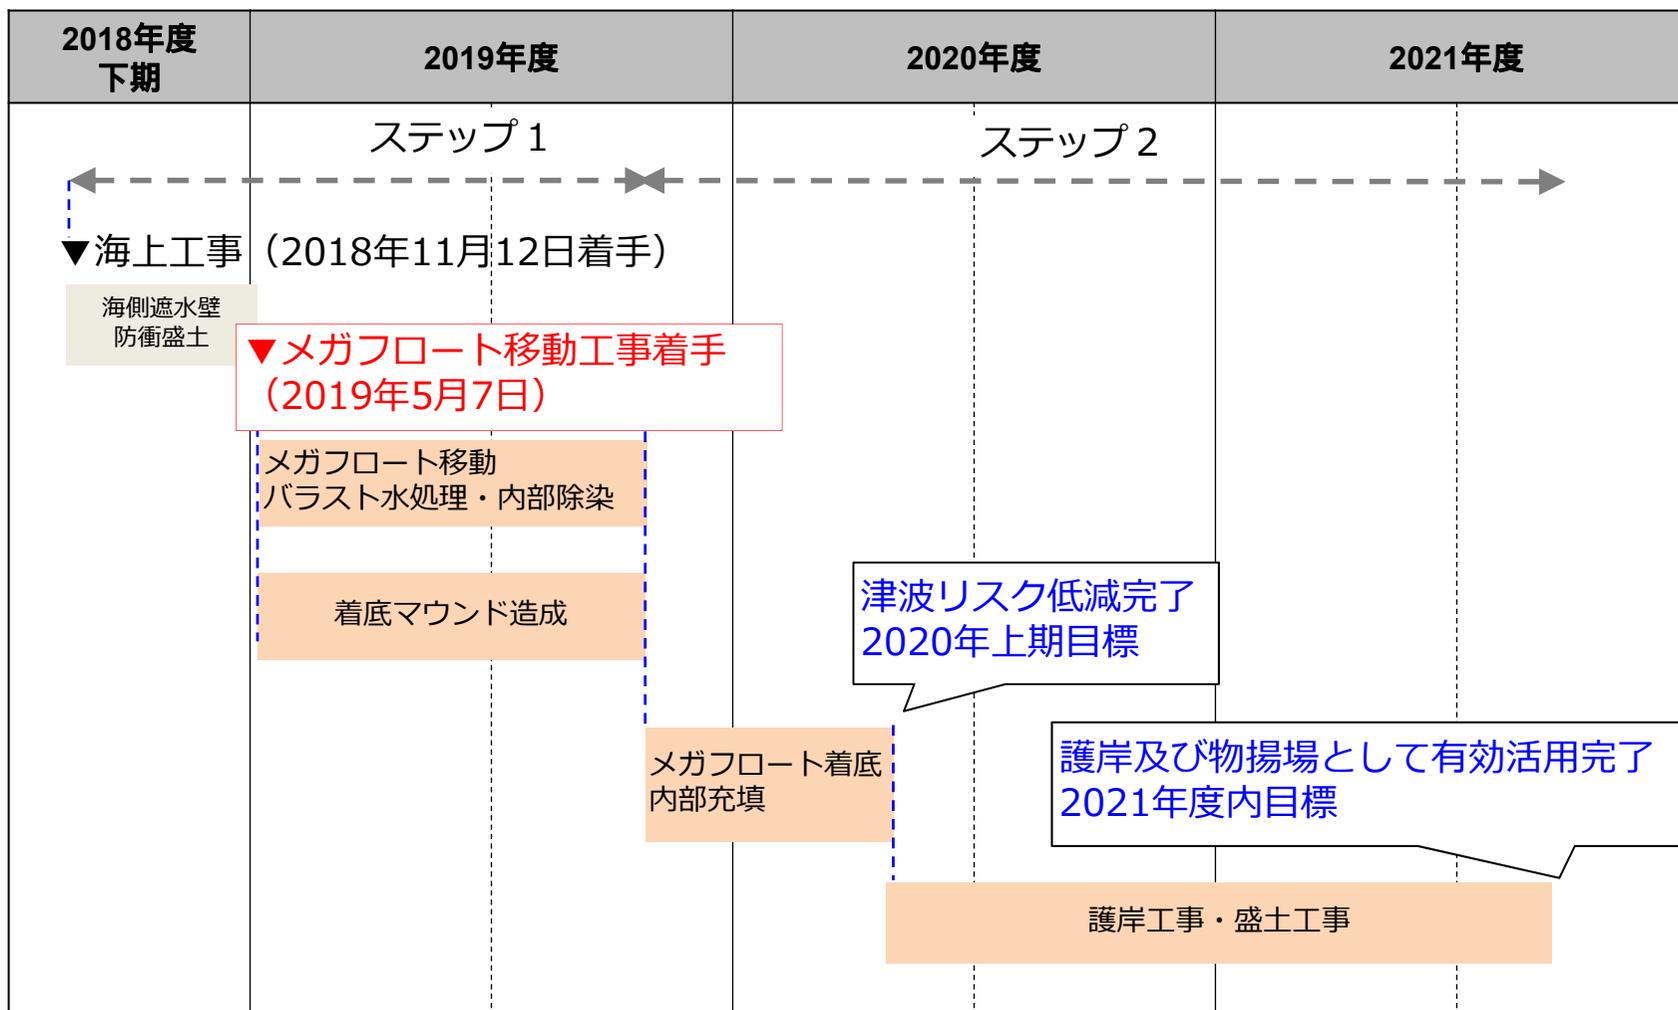
### 3-3-3. 工事工程

- 2020年度上期を目途に津波リスク低減完了を目標として対策工事を実施していく。

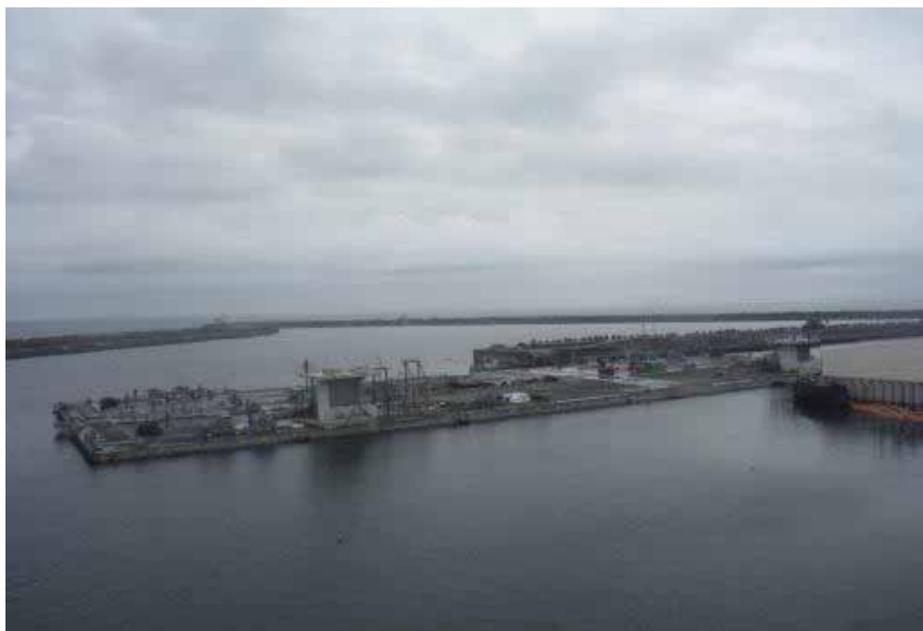
写真①: 1 - 4号機取水路開渠への移動  
2019年5月15日

- 1～4号機取水路開渠内の南側へのメガフロート移動作業は完了。引き続き「バラスト水処理・内部除染」および、「着底マウンド造成作業」に着手している。
- メガフロート移動作業中および移動後の工事においても、港湾内の環境モニタリングを継続しており、これまでに有意な変動は見られていない。

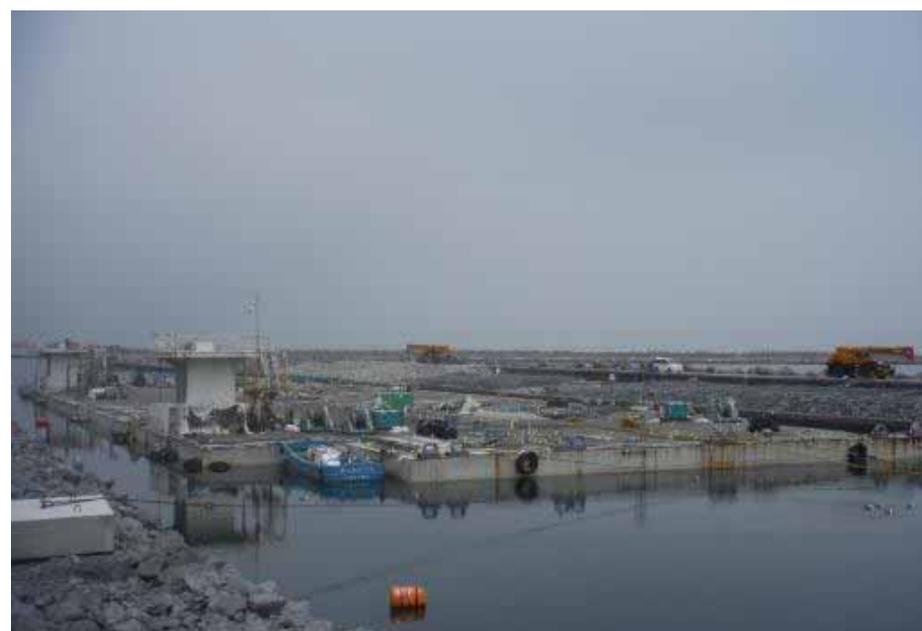
写真②: 1 - 4号機取水路開渠への移動完了  
2019年5月16日

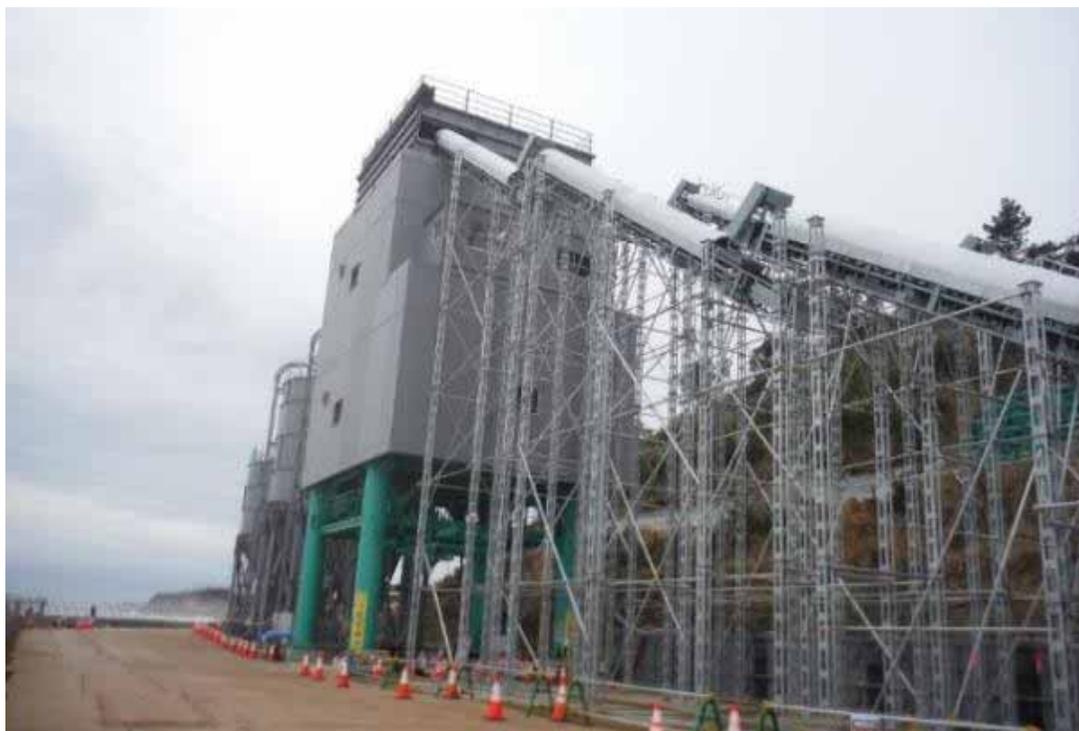
写真③：製造プラント全景

- 人工地盤材料（捨石）を構内南側エリアで製造中。2020年以降は、メガフロートの内部充填材に使用するモルタルも製造していく。
- 材料製造においては、広野火力発電所における発電時の副産物である石炭灰、石膏を有効活用している。

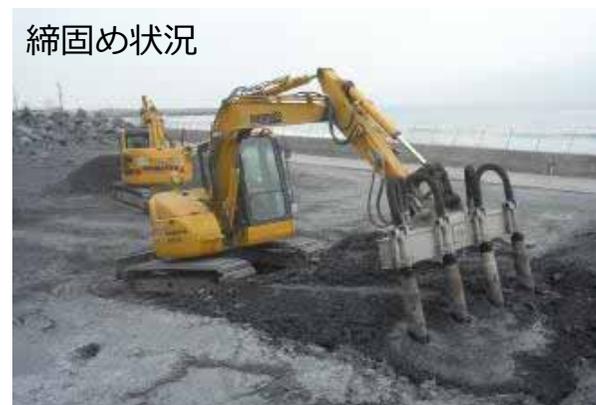
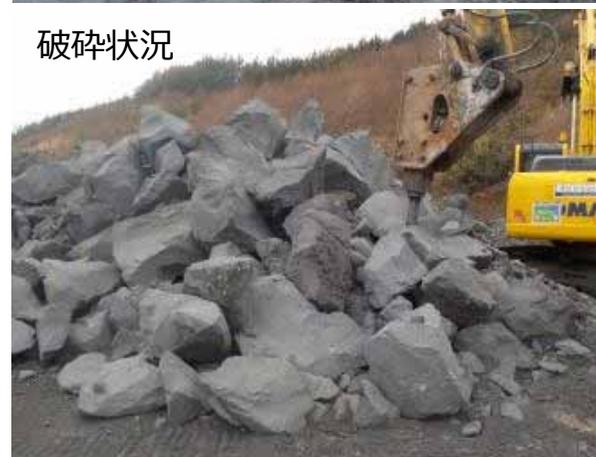
写真④：人工地盤材料製造状況

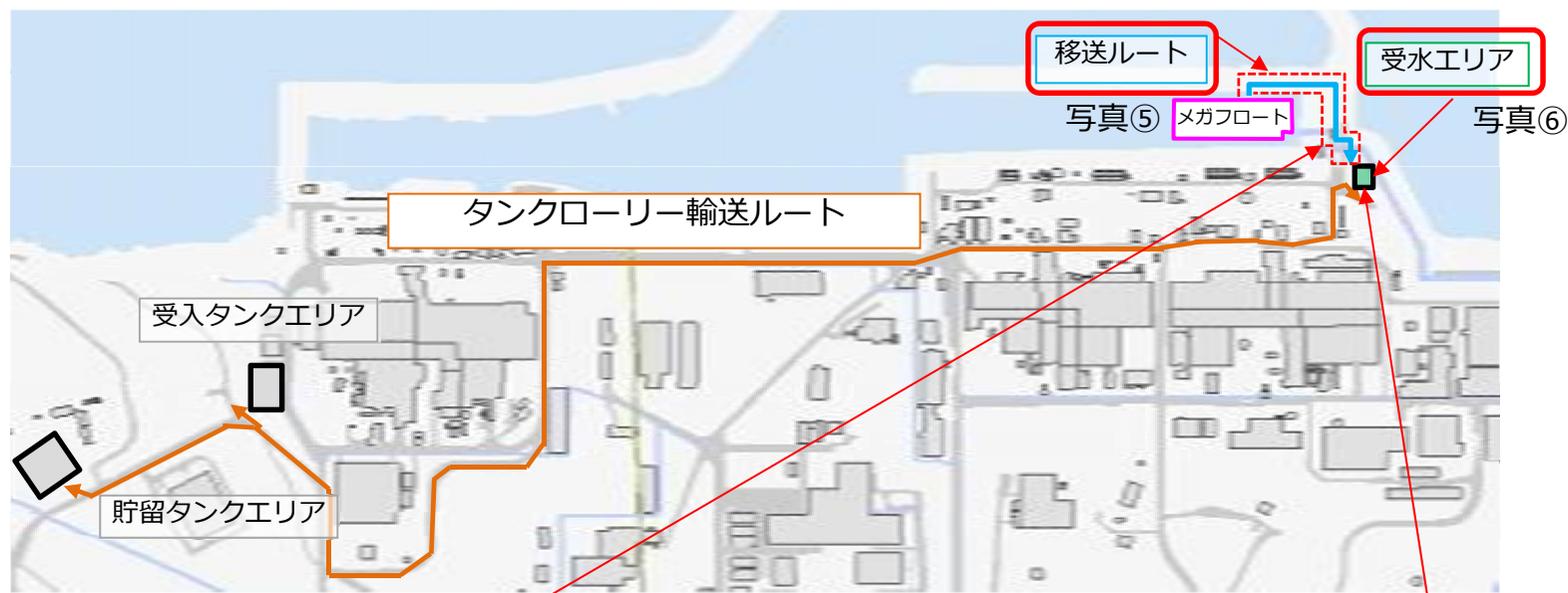
写真⑤  
バラスト水移送準備  
PE管移送ルート

- バラスト水はタンクローリー車にて5 / 6号機滞留水貯留設備受入タンクまたは貯留タンクまで輸送し、5 / 6号機淡水化装置を用いて処理していく。
- メガフロート内部は水圧洗浄等による除染を実施していく。

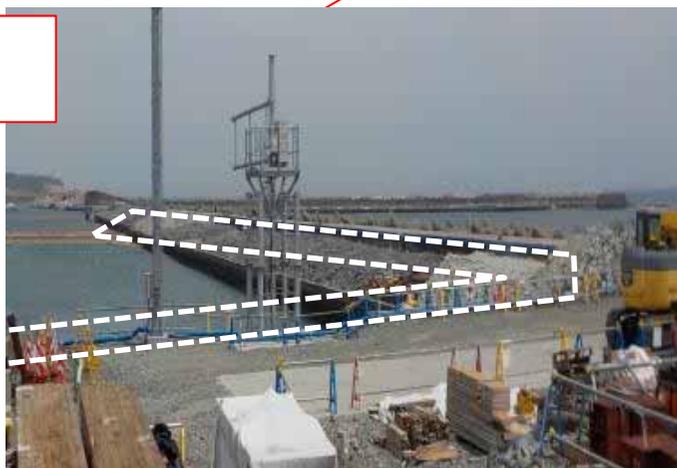
写真⑥  
バラスト水移送準備  
バラスト水受入用ハウス

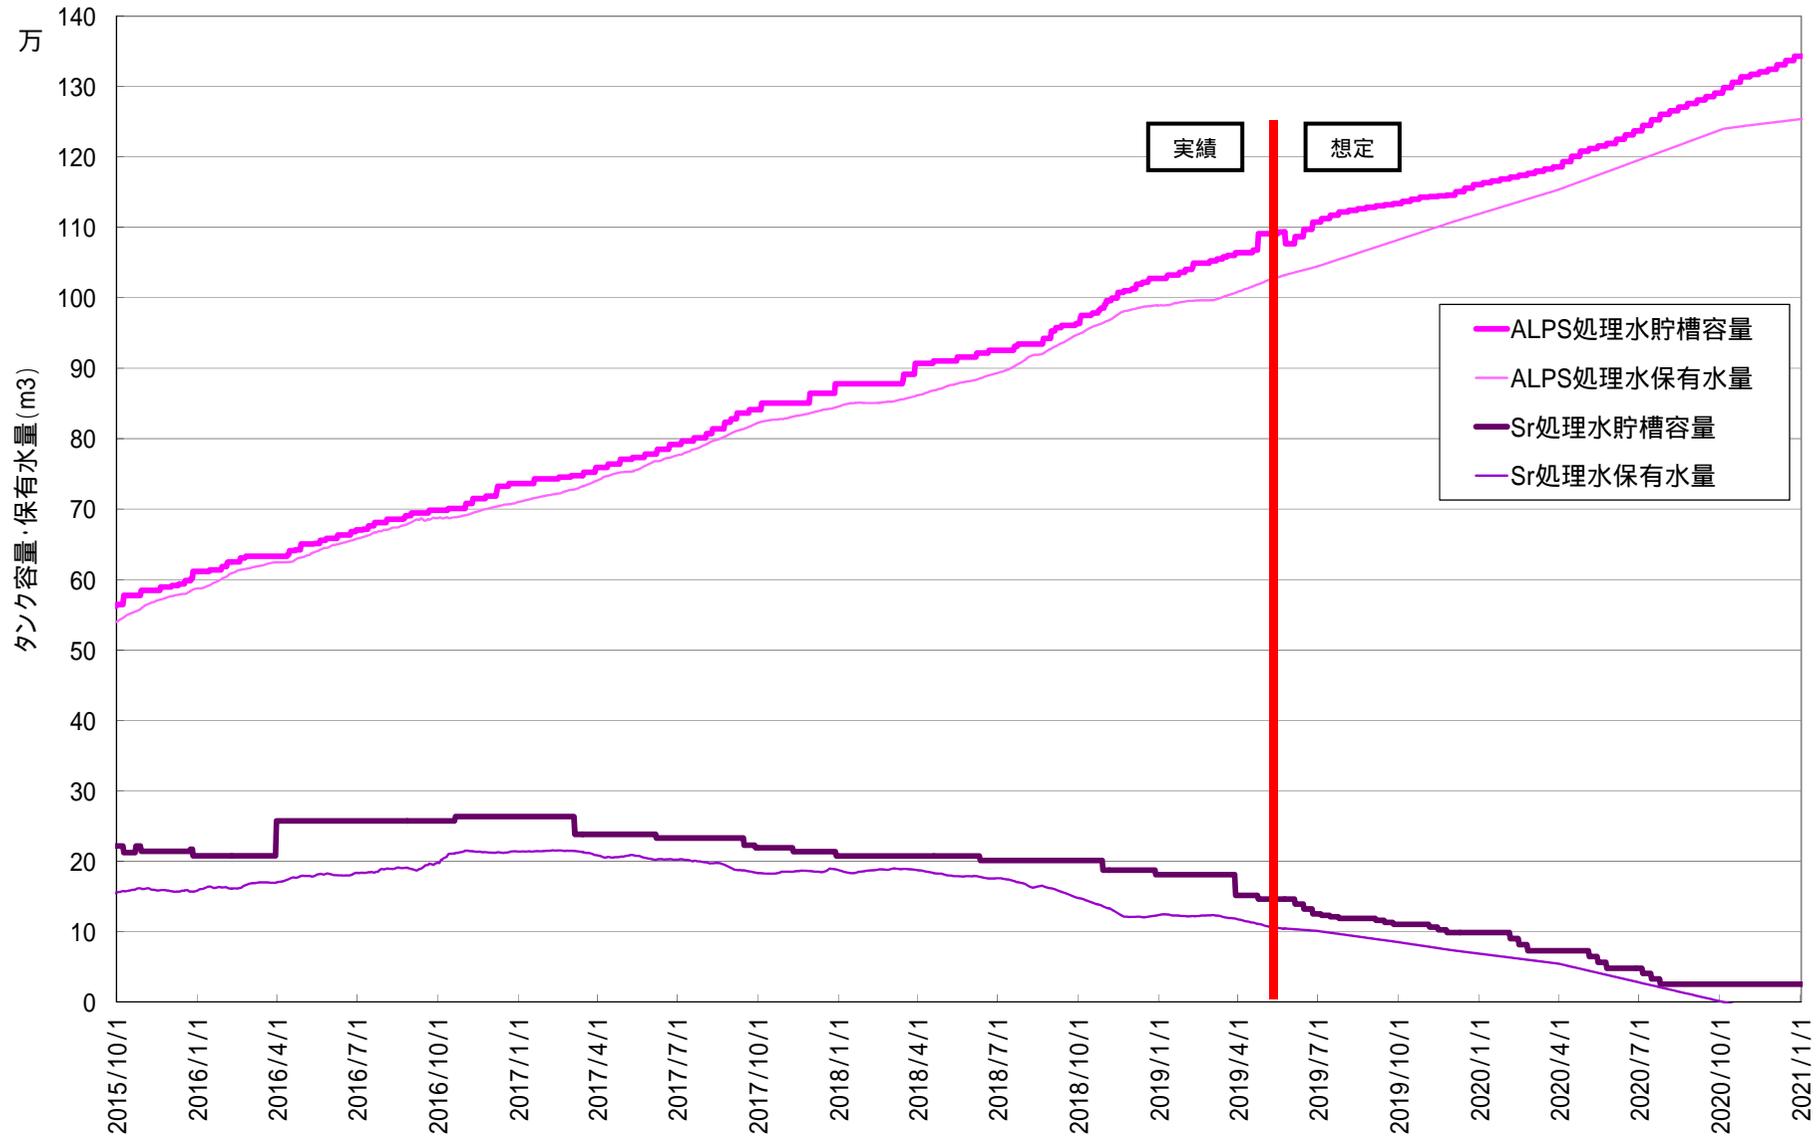
# 1-1. タンク容量と貯留水量の実績と想定

水バランスシミュレーション (サブドレン他強化+陸側遮水壁の効果)
