資料 1 - 1 汚染水対策に関わる進捗状況について

# 汚染水対策の全体概要

## サブドレン他水処理施設の運用状況等

雨水流入・豪雨・津波リスクへの対応状況

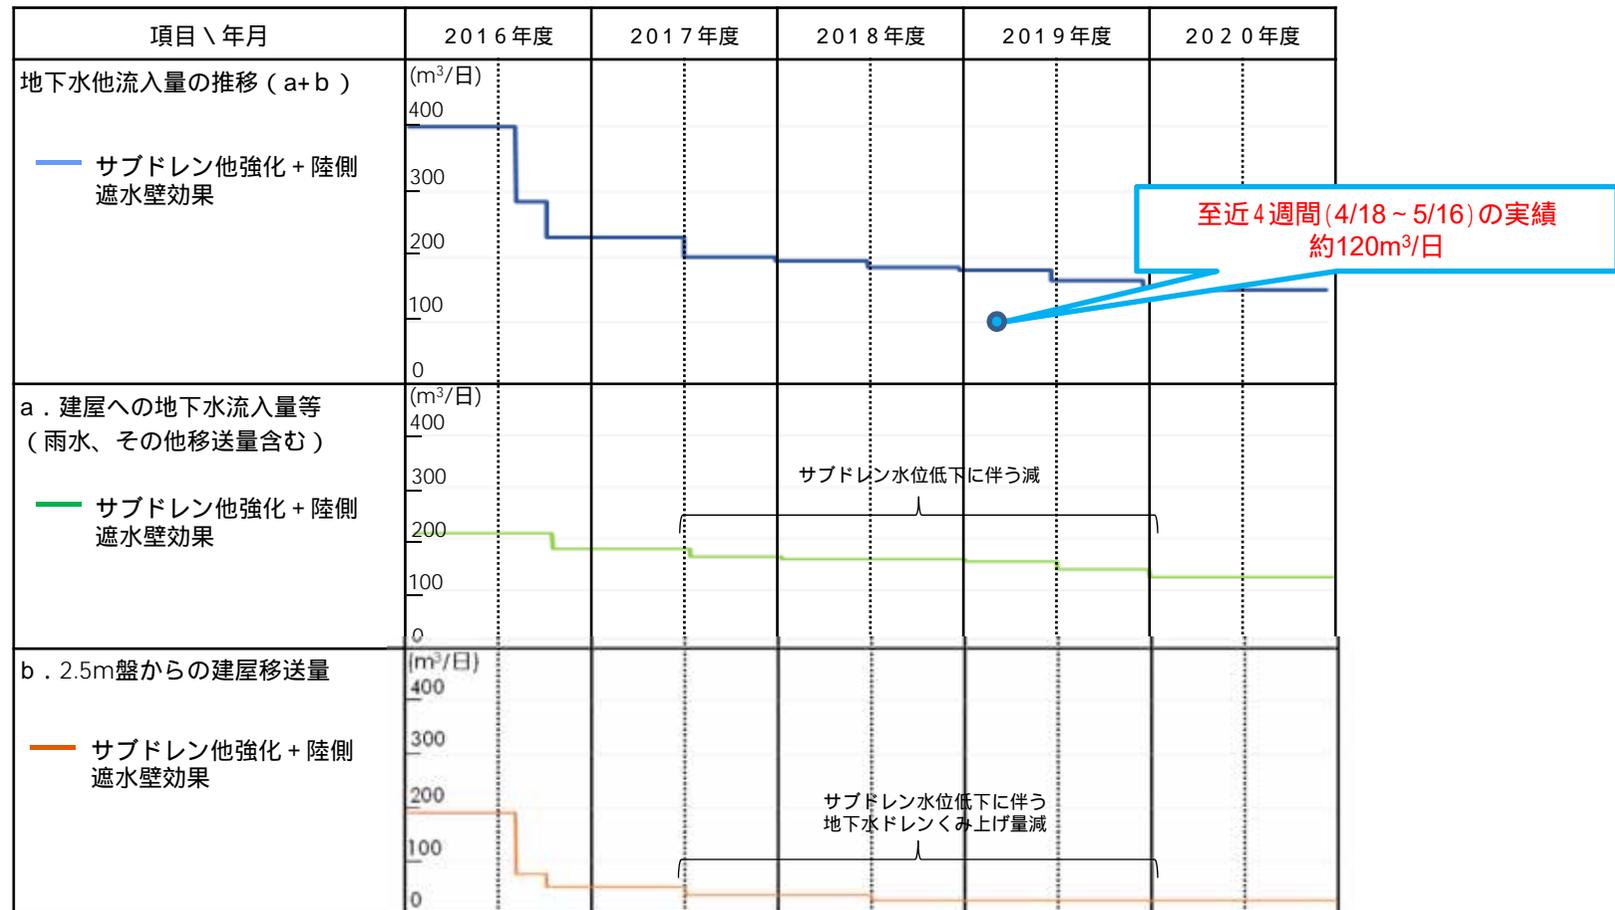
### 水バランスシミュレーションの前提条件

#### ➤ サブドレン+陸側遮水壁の効果を見込んだケース

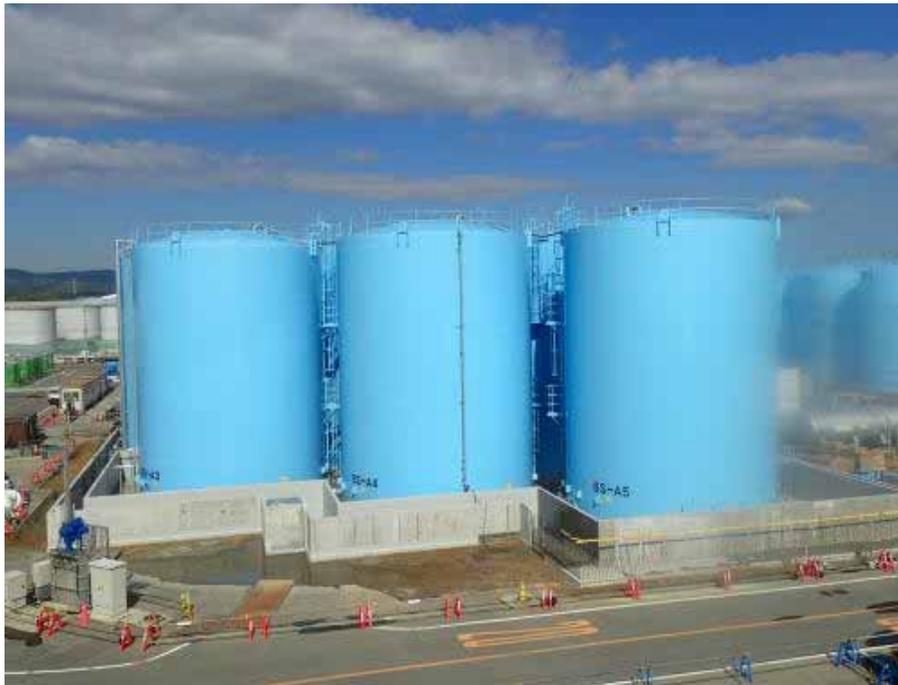
B南エリア タンク建設状況

- 工場完成型タンク：7基設置完了  
（タンク設置基数：7基）
- 基礎外周堰構築中

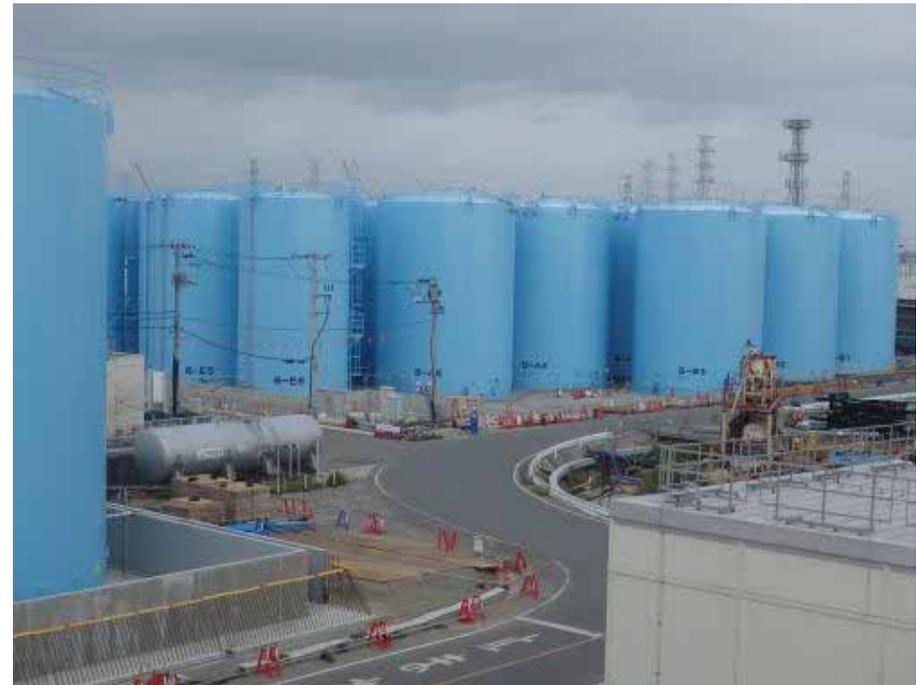
Bエリア タンク建設状況

- 工場完成型タンク：34基設置完了  
（タンク設置基数：37基）
- 基礎外周堰構築中

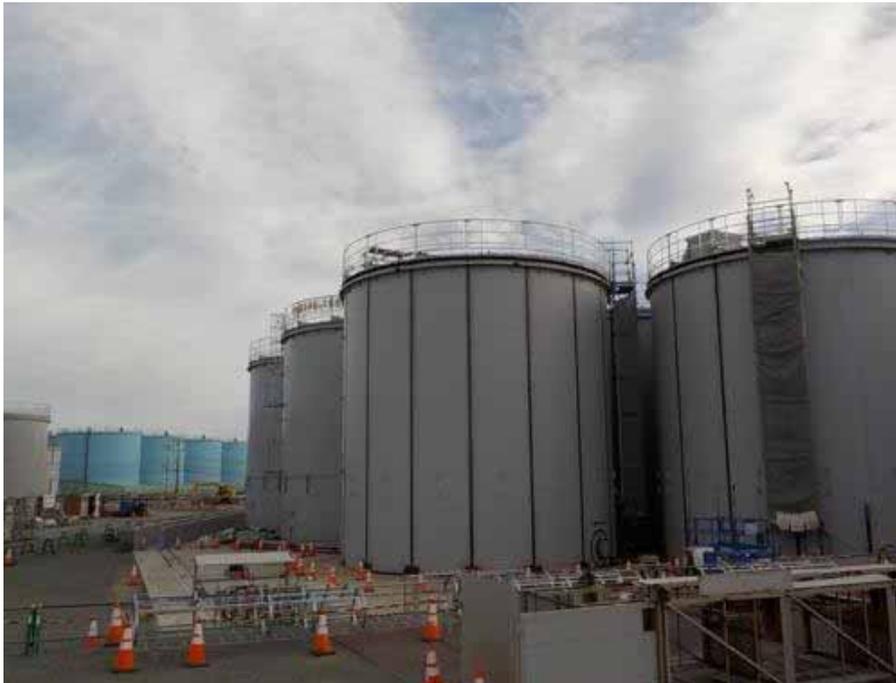
H5エリア タンク建設状況

- 現地溶接型タンク：30基設置完了  
（タンク設置基数：32基）
- 基礎外周堰構築中

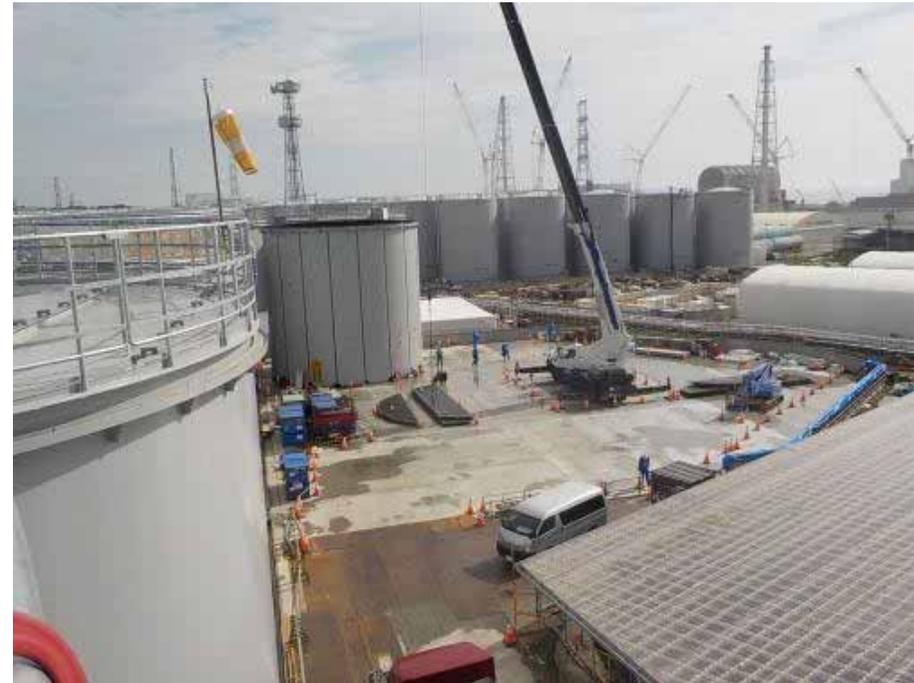
H6エリア タンク建設状況

- 現地溶接型タンク：13基設置完了  
（タンク設置基数：24基）
- 基礎外周堰構築中

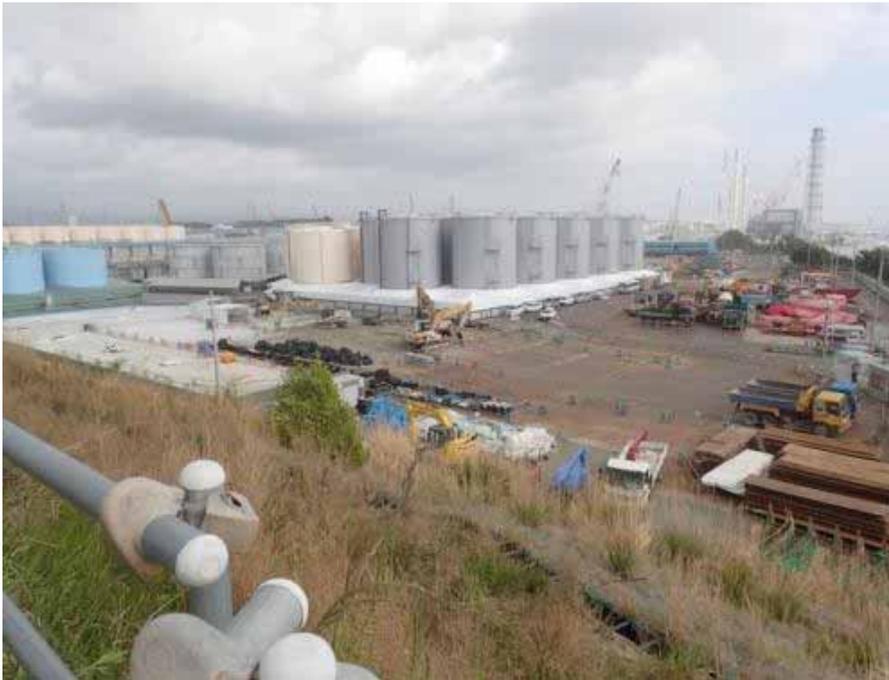
G 4南エリア タンク解体状況

- ・フランジタンク解体：17基解体完了  
（タンク解体基数：17基）
- ・既設タンク基礎切削除染中

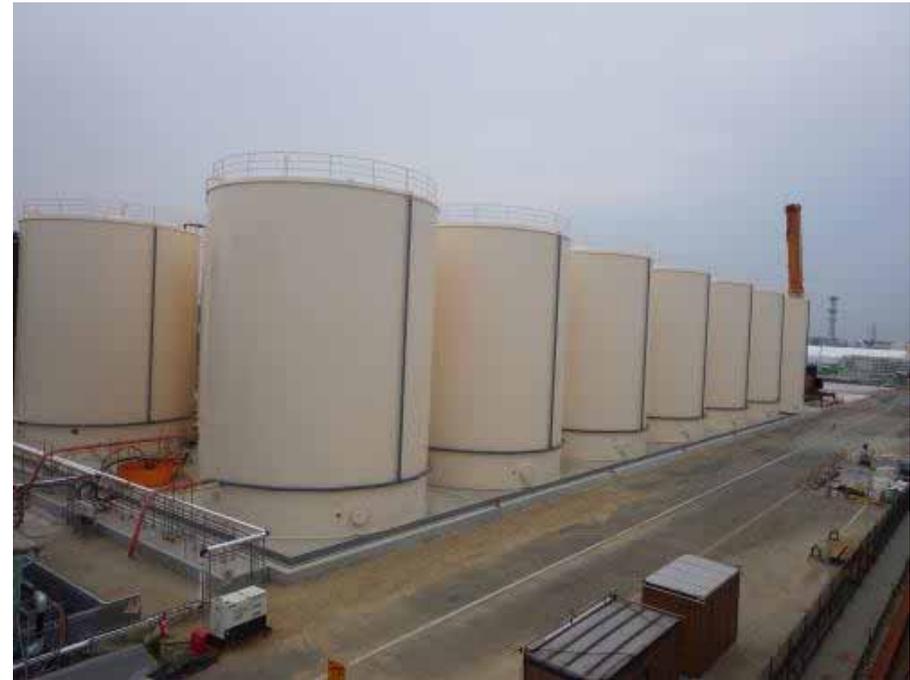
G6エリア タンク建設状況

- ・現地溶接型タンク：18基設置完了  
（タンク設置基数：38基）
- ・基礎外周堰構築中

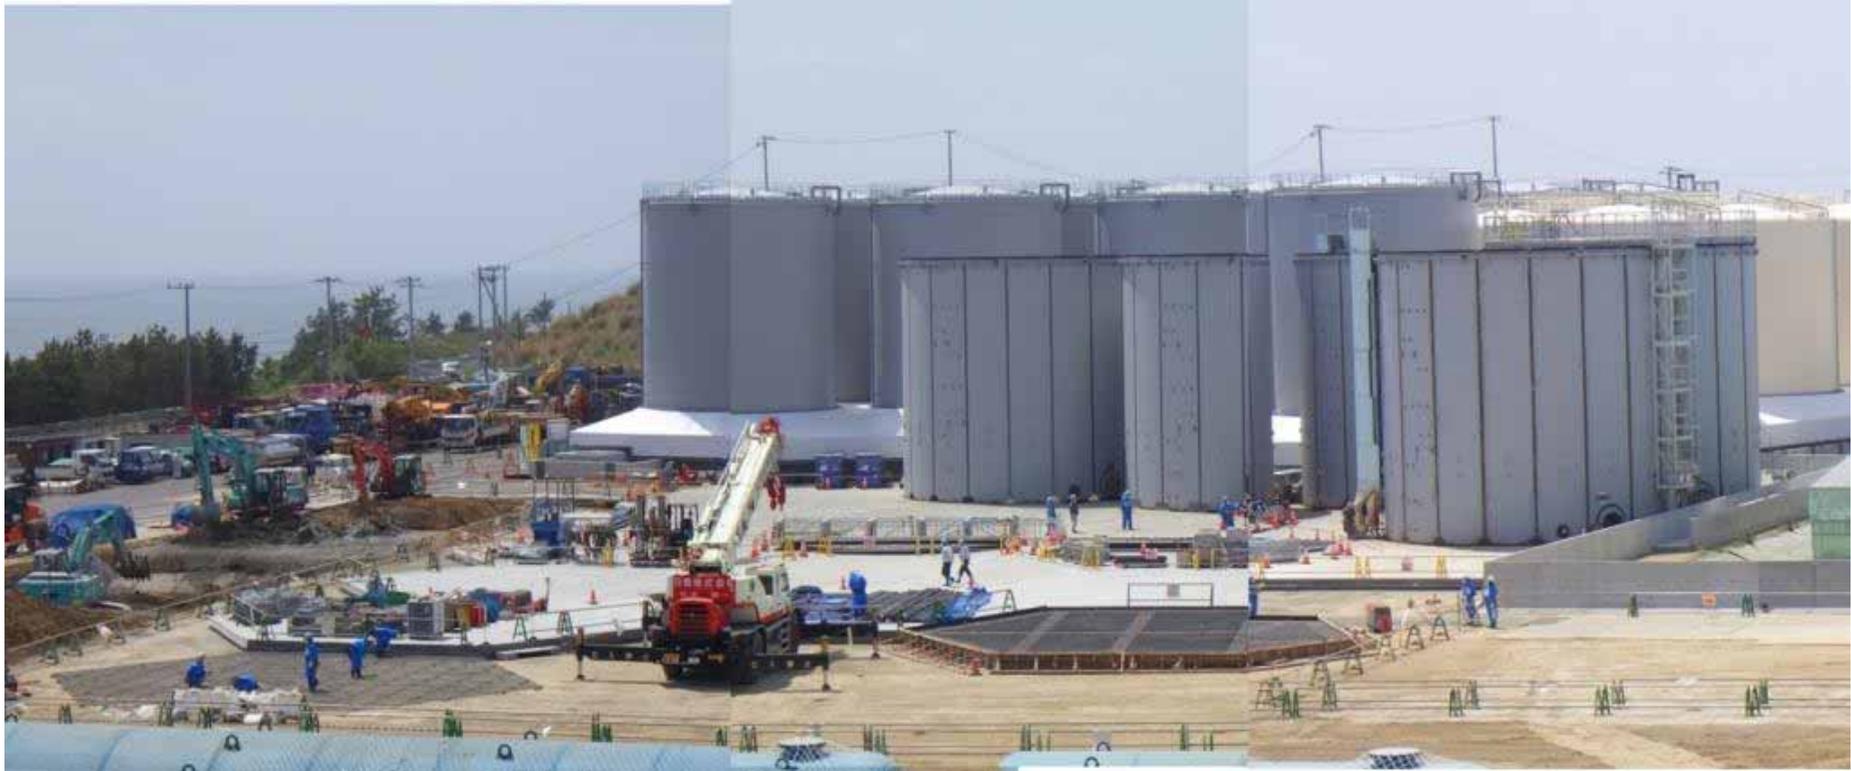
G1エリア タンク建設状況

- ・現地溶接型タンク：0基設置完了  
（タンク設置基数：66基）
- ・タンク基礎構築中
- ・基礎外周堰構築中

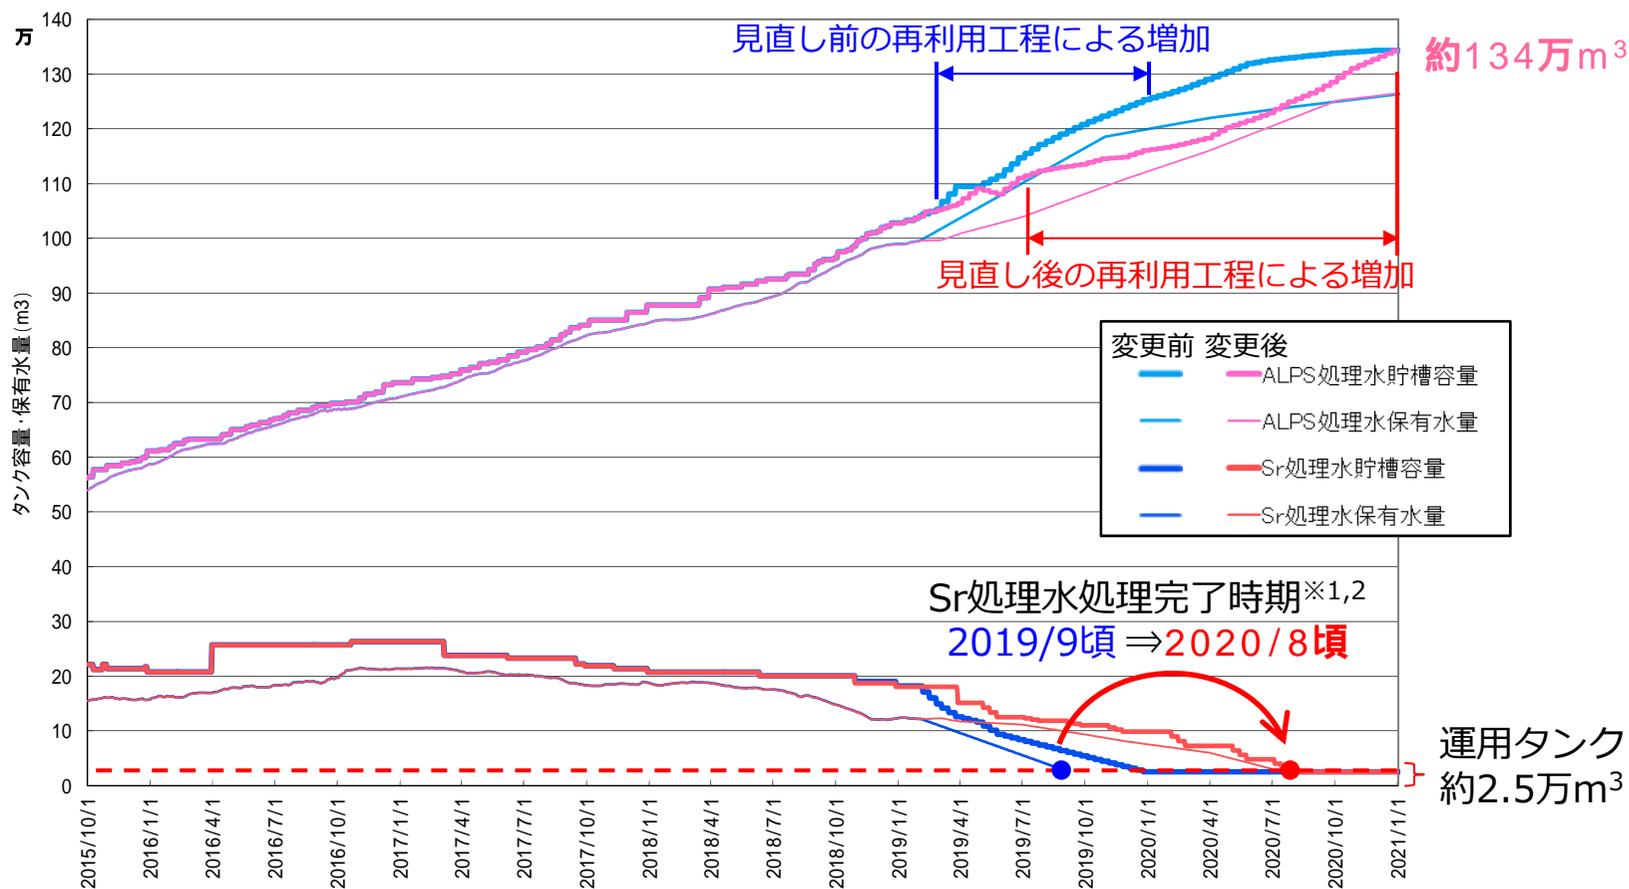
- 硫化水素対策及びタンク内面点検・補修工程を考慮した今後のタンク計画は下図の通り。
- ALPS処理水貯槽容量は，2020年12月末時点で約134万 $m^3$ 確保可能（変更なし）。
- 再利用分の溶接型タンク内のSr処理水<sup>※1</sup>の処理完了時期は，2020年8月頃<sup>※2</sup>の見込み。

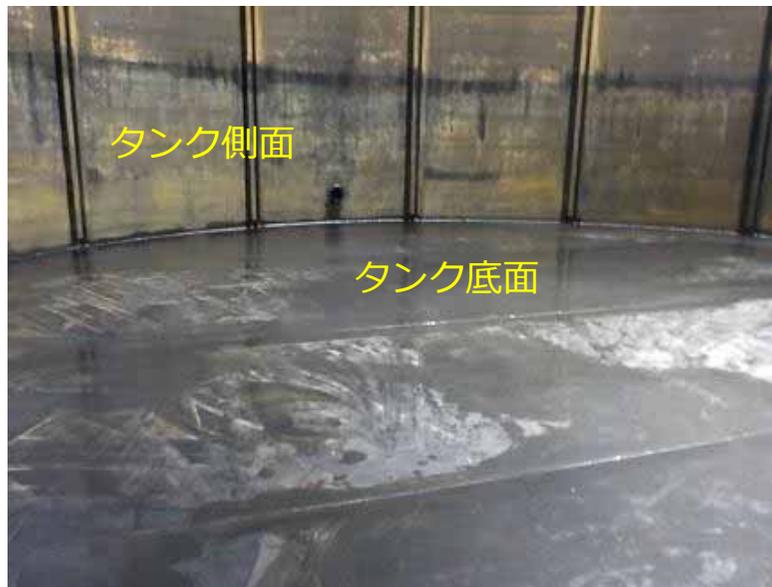
内面状況

- G3エリアの水質分析結果から、浮遊物質濃度が高く、硫酸塩還元細菌が比較的多いG3-E5タンクを内部点検の代表タンクとして選定
- G3-E5タンクの底部スラッジを回収し、内面の目視点検を実施
  - 底面部に建設時に付いたと推定される引っかき傷の周辺にかき傷（最大深さ1.7mm）、塗装剥がれ等を確認。又、側面部には塗装の剥がれ等は確認されなかった。
  - 尚、硫化水素が確認されなかった隣接タンク（G3-F4）の点検結果と比べても大きな差異はなかった。
  - 塗装の剥がれ箇所（腐食箇所）を確認した結果、黒色の硫化鉄皮膜が付着していなかったことから硫酸塩還元細菌の影響はないと判断。又、建設時の影響と推定される塗装剥がれ箇所の腐食速度は0.26mm/年であり、通常の炭素鋼の腐食速度0.3mm以下/年と同等程度であることを確認。

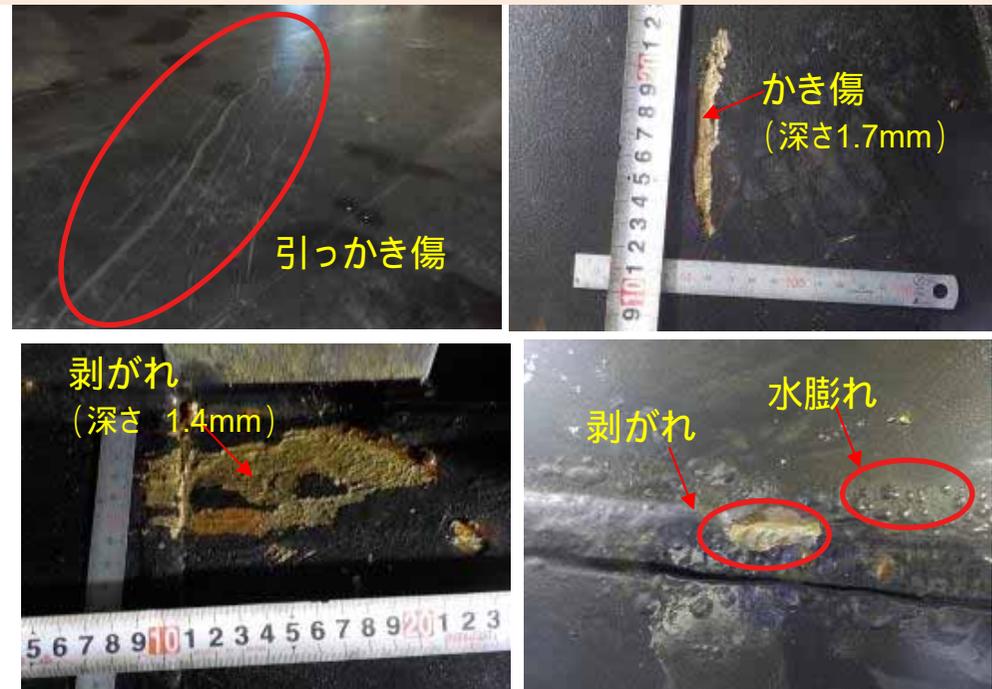
タンク底面部かき傷等の部位

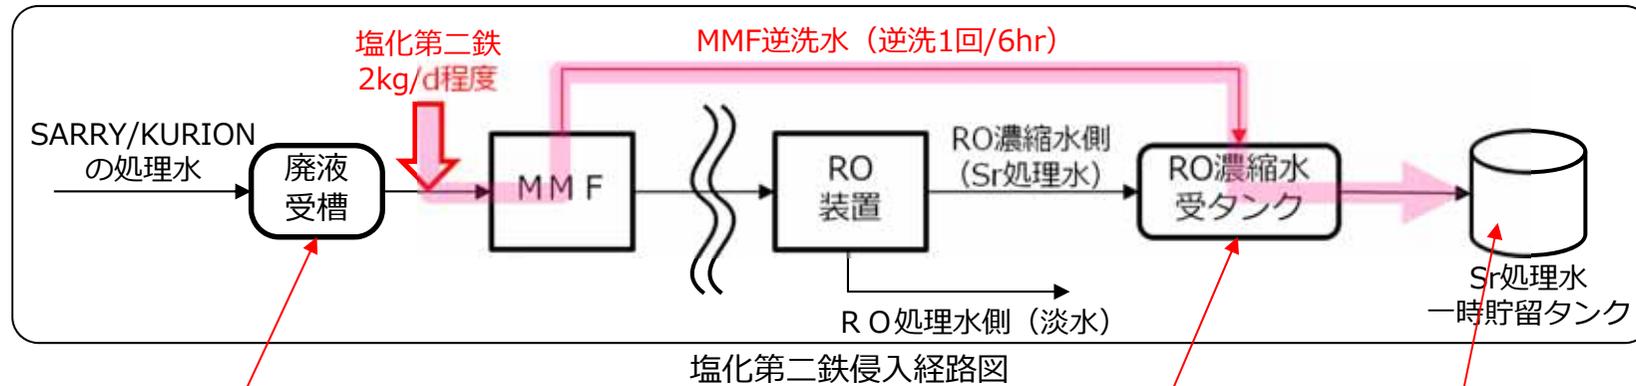
2019/2/19採取  
廃液受槽底部水外観

廃液受槽については  
底部の濁りは未確認

底部のクラッド等の堆積、  
および濁りを確認

RO装置内の塩化第二鉄による  
凝集沈殿物(クラッド)と判断

- ① 既設ROにて注入し、マルチメディアフィルター(以下MMF)で除去している塩化第二鉄による凝集沈殿物(クラッド)が、MMF詰まり時の逆洗によりRO濃縮水側に移送され、Sr処理水の一時貯留タンクへ移送。
- ② Sr処理水の一時貯留タンクは、運用上、Sr処理水の受入/払出を繰り返し行うことから、徐々にタンク底部に塩化第二鉄による凝集沈殿物(クラッド)が堆積し、嫌気性環境が形成。
- ③ 硫酸塩還元細菌(SRB)による有機物分解が促進し、硫酸塩が硫化物イオンへ還元され、硫化水素を生成。

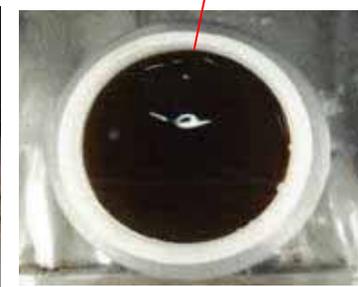
2019/2/12採取  
D-C1タンク底部水外観

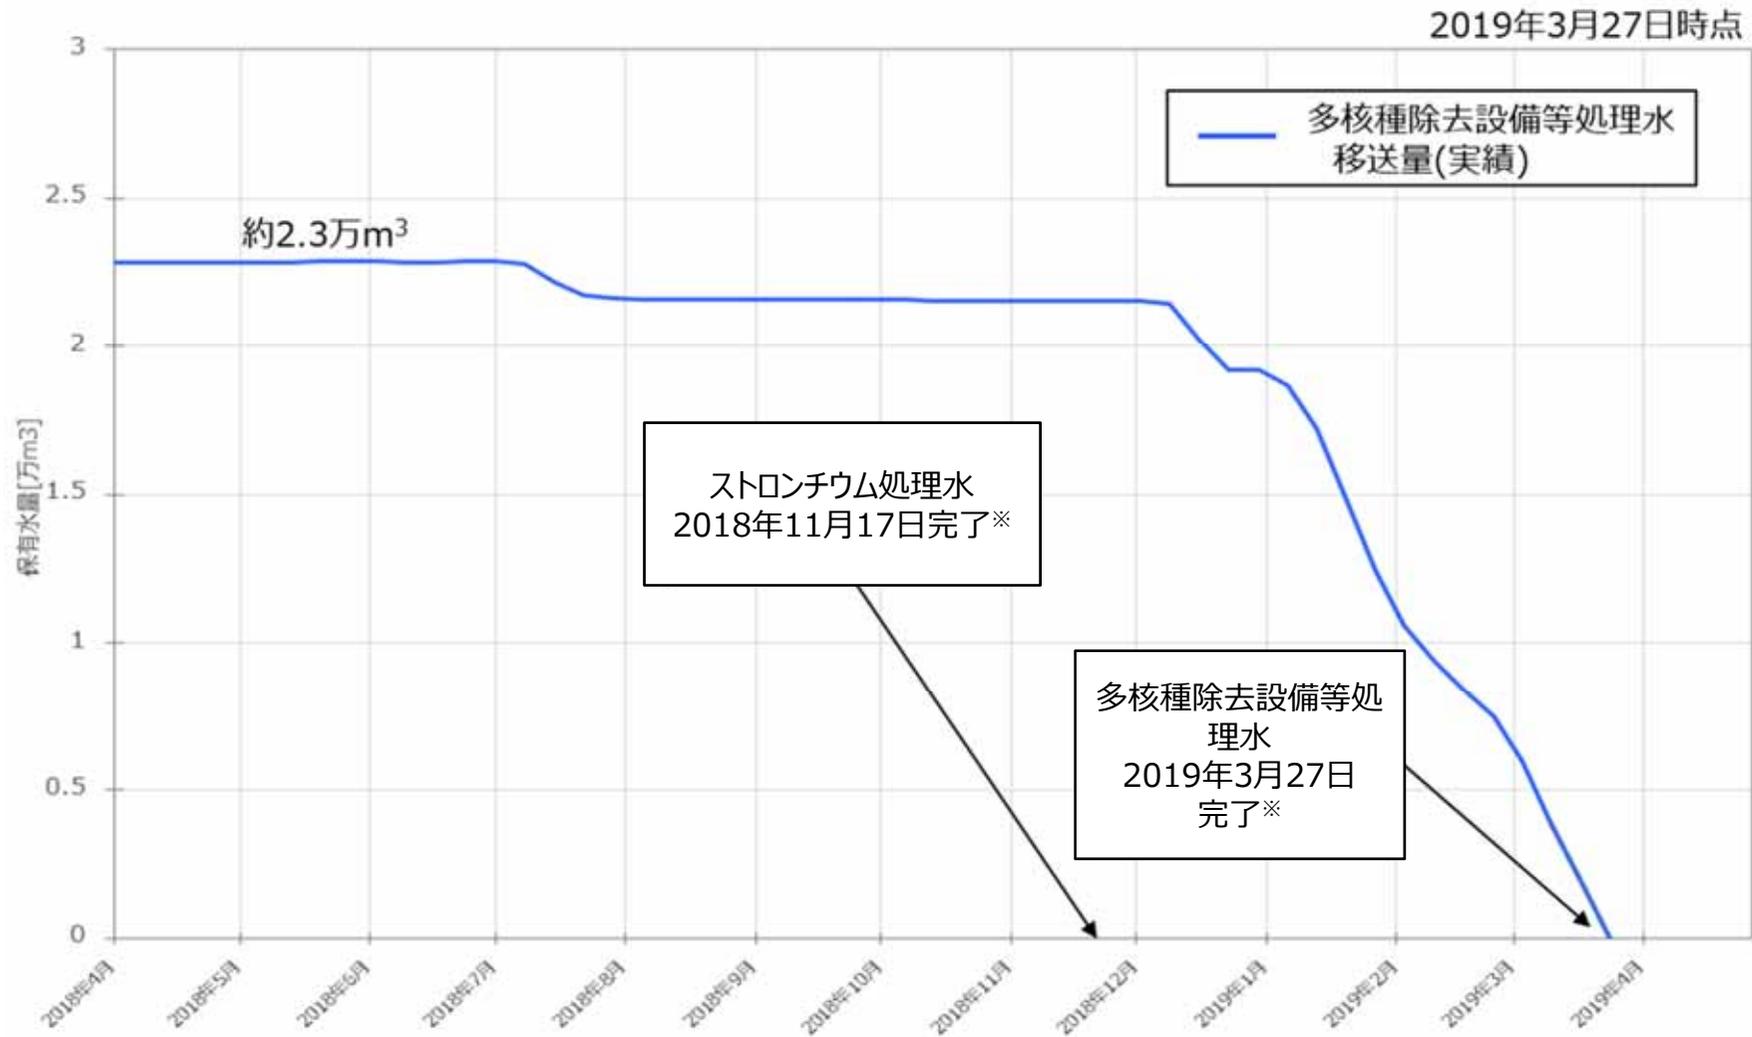
## 1-2-2. ALPS処理水の移送計画

- フランジ型タンクで貯留していたALPS処理水の移送は、2019年3月27日に完了。

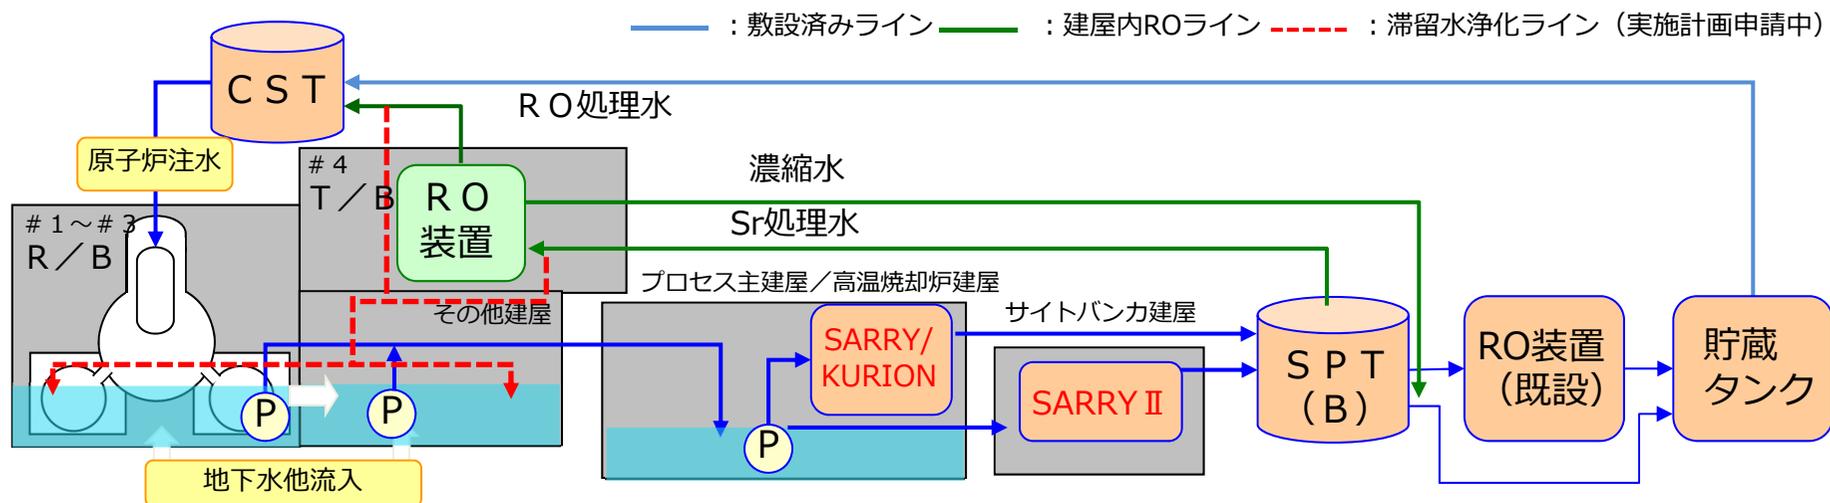
## 2-1. 第三セシウム吸着装置（SARRY II）の設置について

- 地下水他流入量低下に伴うSARRYの余剰能力を建屋滞留水浄化に充当することを計画していたが，SARRY IIの運用開始により浄化容量が増加（+600m<sup>3</sup>/日：SARRY II 定格処理容量）
- 大雨時などにおいて，従前より建屋滞留水の移送量を増加可能

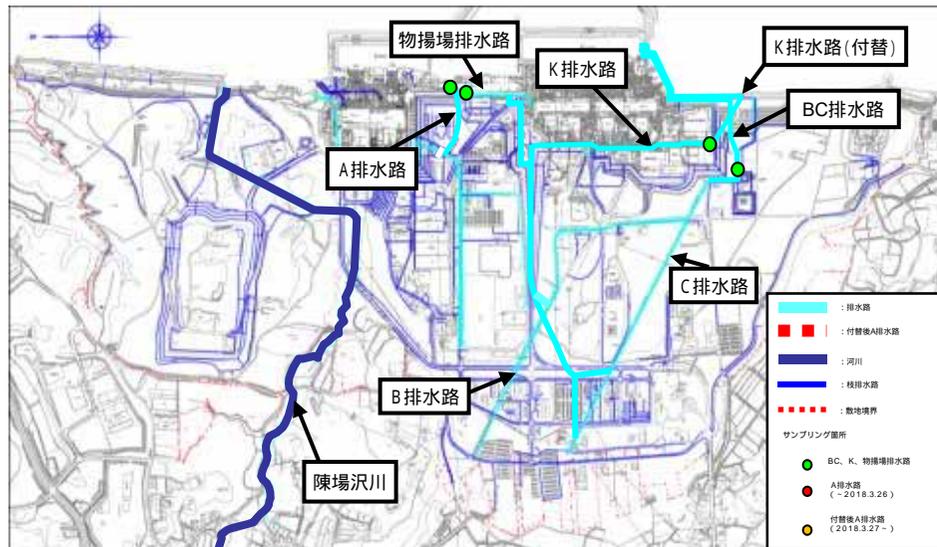
図 構内の排水路とモニタリング位置図

- 福島第一発電所構内には、4本の主要な排水路（A排水路、BC排水路、K排水路、物揚場排水路）が震災前より設置されている。濃度の高い排水が直接港湾外に排水されるのを防ぐため、BC排水路、K排水路、A排水路の排水先について、港湾内への付替を実施済。
- また、各排水路においてモニタリングを強化するとともに、排水路の清掃、浄化材の設置、排水路の補修等の対策を実施中。
  - ・ 排水路等への浄化材設置は30箇所。
  - ・ 1～3号機タービン建屋下屋の雨樋3箇所、に、浄化材を追加設置完了（2018年9月21日）。
  - ・ 排水路の目地部について、簡易的な補修を実施した。（補修期間；2018/12/12～2019/1/16）

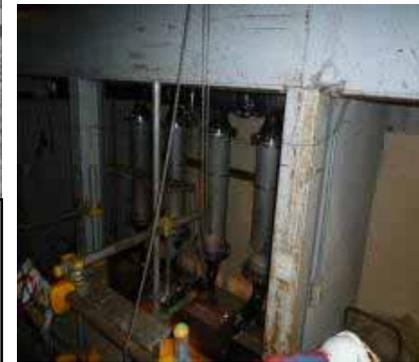
2TB下屋 設置状況

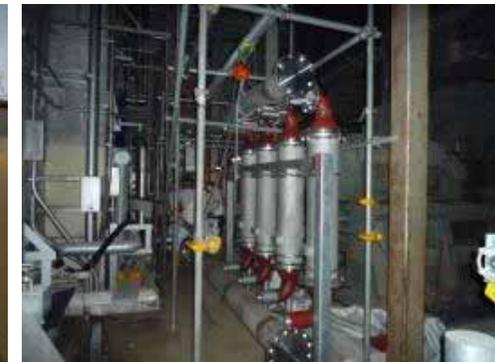
3TB下屋 設置状況

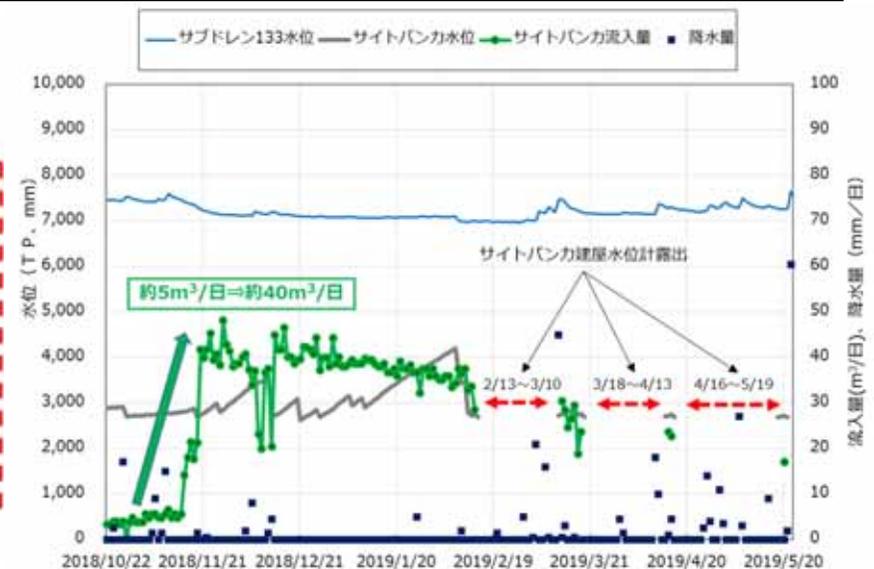
サイトバンカ建屋の流入量

- 陸側遮水壁外の建屋については、震災以降、地下水の流入により、建屋水位と周辺の地下水位との水位差が縮小した際には、プロセス主建屋又は高温焼却建屋へ移送し、処理を実施。
- これらの建屋では、これまで0～数m<sup>3</sup>/日で推移していたが、昨年11月から、サイトバンカ建屋の流入量が5m<sup>3</sup>/日から40m<sup>3</sup>/日に増加（4月時点20～30m<sup>3</sup>/日）。その他の建屋に傾向の変化は無し。
- サイトバンカ建屋について、建屋水位低下後の地下階調査において、各階の排水設備の排水先である地下階のサンプタンクへの流入が確認された。流入水の水質調査結果等より、地下水の可能性が高いと評価。
- 5/23に流入箇所絞り込みのための事前調査において、床ドレンファンネル（BF-013）内部の側面からの流入があることを確認。

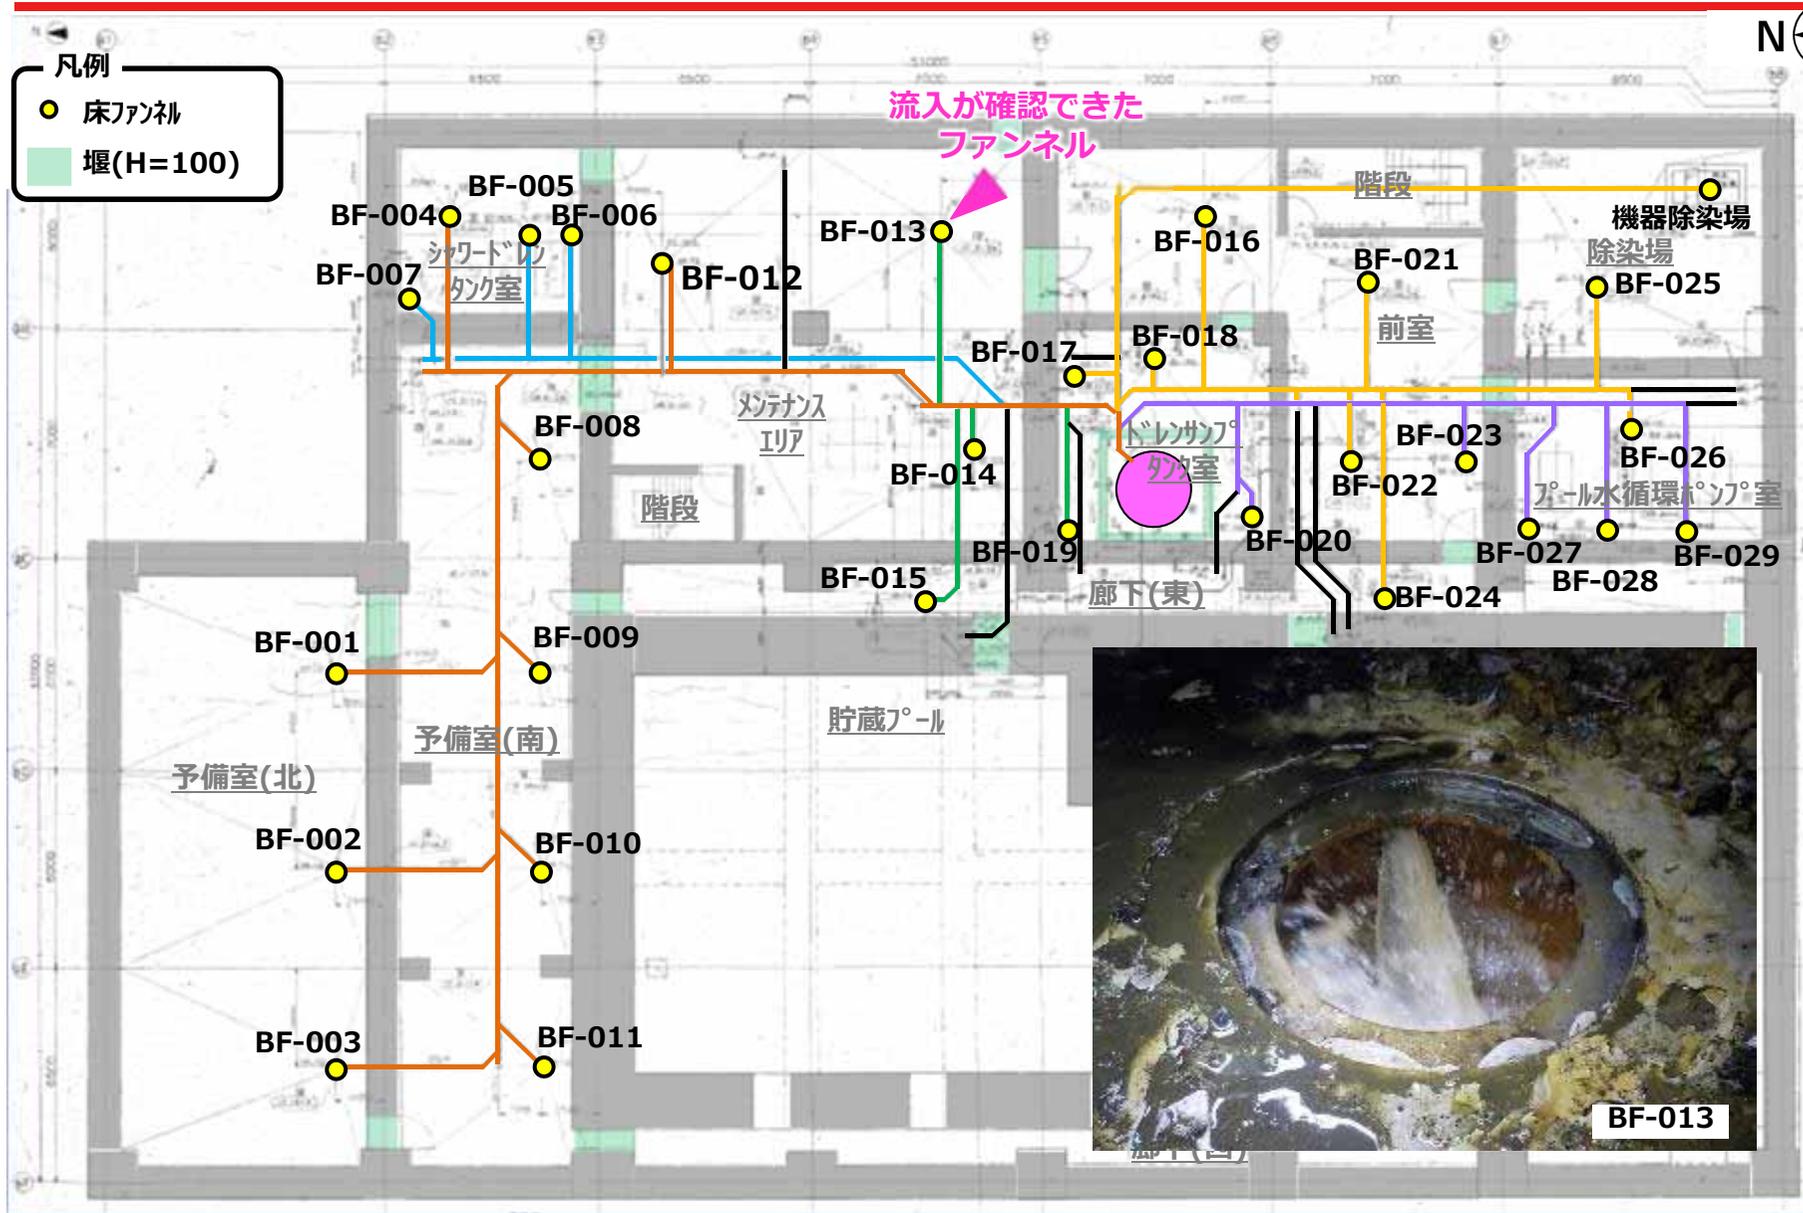
# 4-2. 流入箇所及び流入状況

地下1階平面図 (埋設配管図)

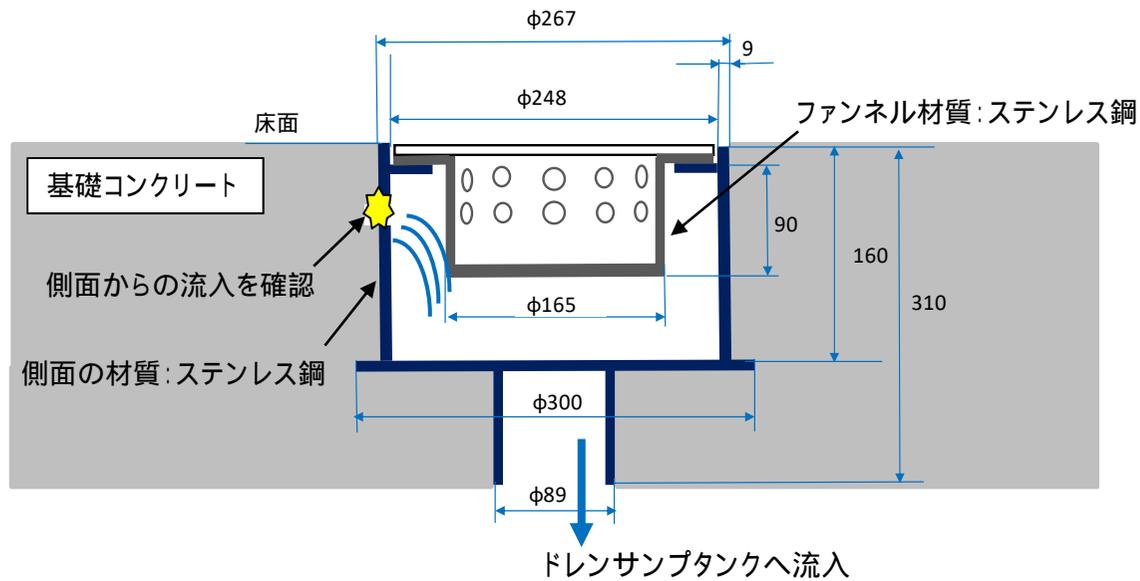
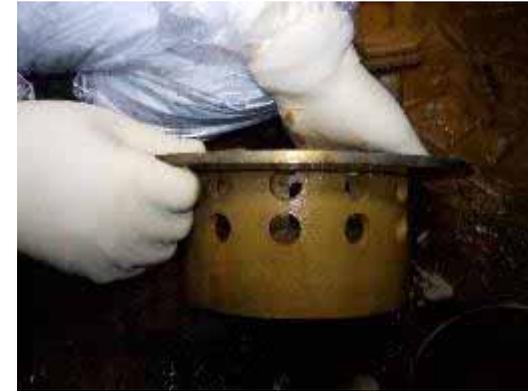
### 4-3. 床ファンネルの構造

床ファンネル断面図

- 各階の排水設備の排水先である地下階のサンプタンクへの流入が確認され、流入箇所の絞り込みの調査において、床ドレンファンネル内部の側面から流入があることを確認した。
- 今後、流入原因を調査し、止水方法の検討を進める。

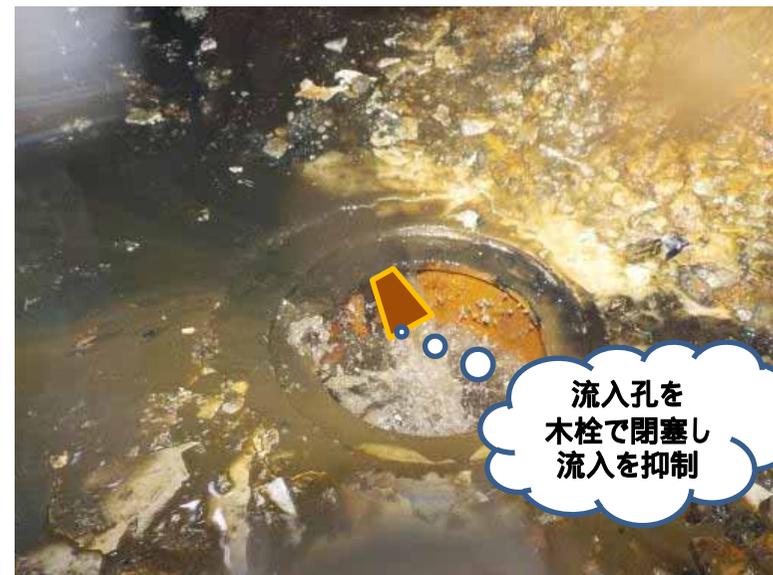
流入ファンネルの詳細調査を実施。ファンネル側面に指1本が入る程度の流入孔を確認。また，他の流入系統の有無確認のためサンプタンク側の配管を切断し，ドレン配管内のカメラ調査を実施。ファンネル調査に伴い，一時的に流入量が増加したが，流入箇所への木栓による閉塞と土嚢設置により流入量を抑制。

カメラ調査の結果からBF-013方向からの流入が確認されたことや流入量から，流入箇所は当該ファンネルと推定。

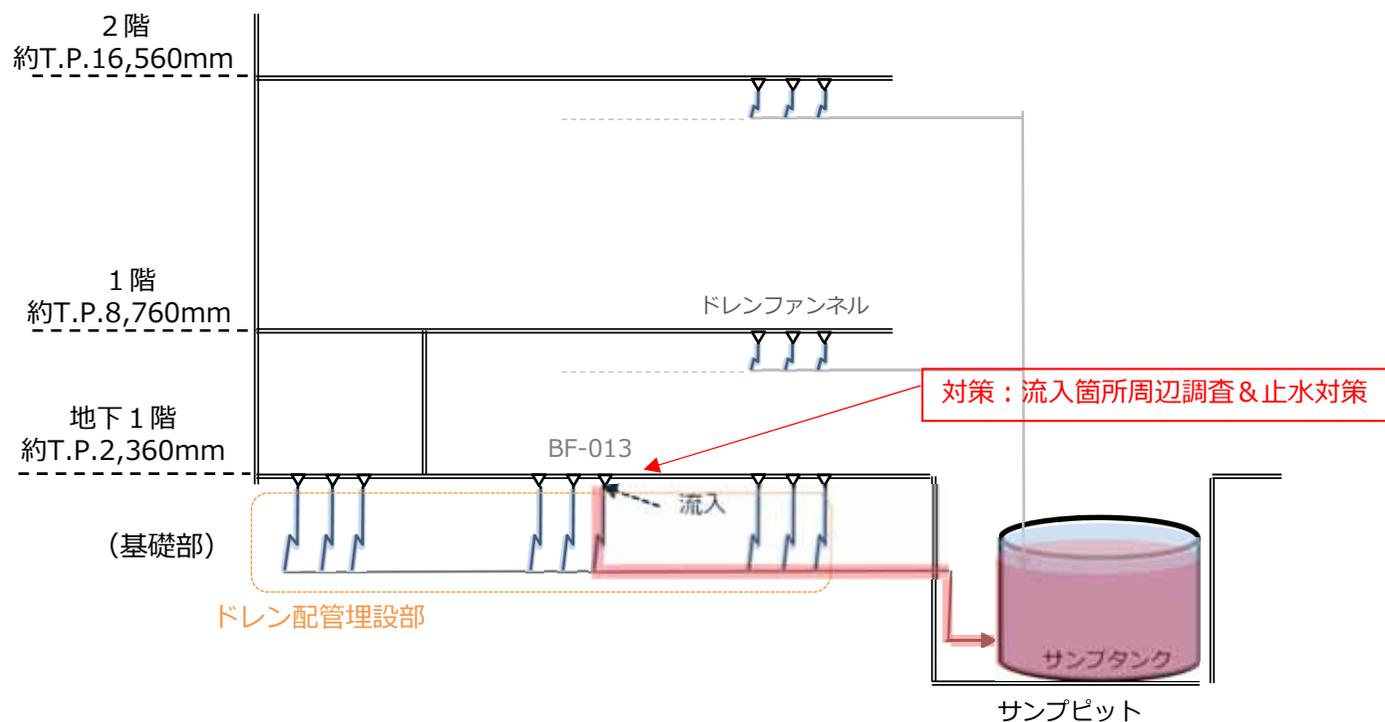
サイトバンカ建屋状況と対策のイメージ図

- これまでの調査結果から、ファンネル口を経由して流入する経路は確認できなかったが、今回、床ドレンファンネル（BF-013）の内部側面からの流入を確認した。
- 今後、当該ファンネル廻りの調査を実施し、流入原因を確認した後、止水対策を実施する。

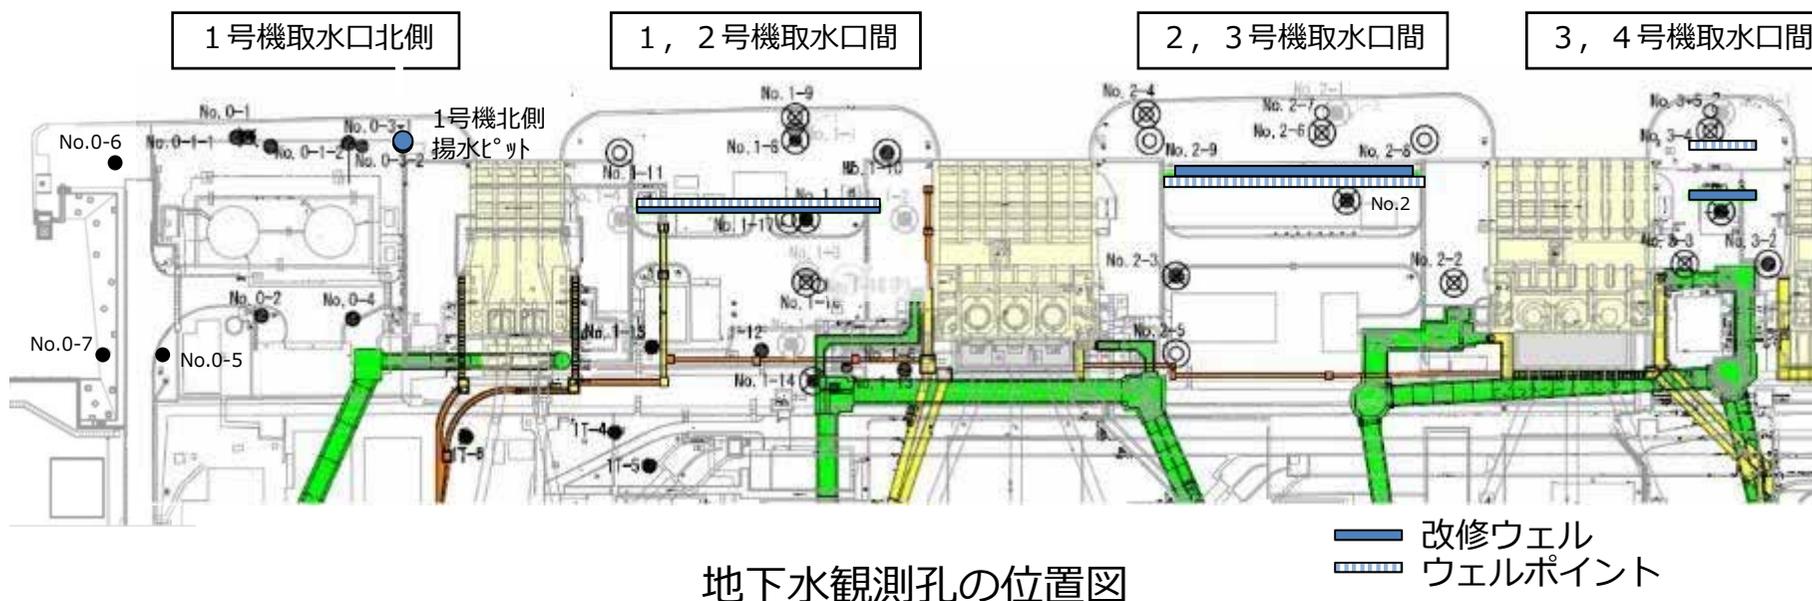
- タービン建屋東側の護岸部では、2013年5月に採水した地下水から高い濃度のトリチウムが検出され、その後の調査で汚染された地下水が海洋に流出していることが確認された。
- 地下水のモニタリングは、護岸部の汚染の状況を把握するために開始。
- 地下水流出の対策として、護岸部への水ガラス注入とウェルポイントにおける汲み上げによる流出抑制を行い、さらに2015年10月に海側遮水壁を閉合し、現在は海洋への流出は確認されていない。

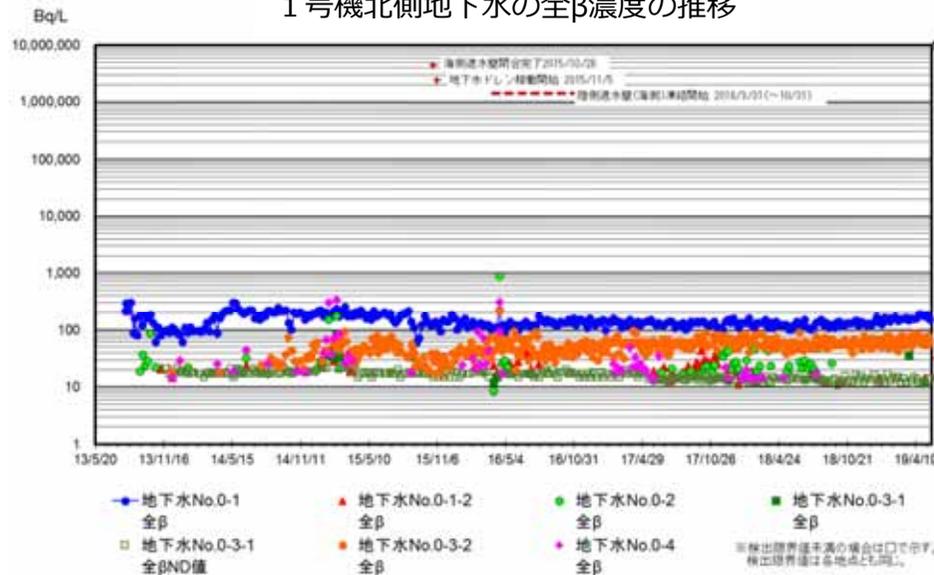
1号機北側地下水の全β濃度の推移

- 3月以降、大きな変動は無く、ほぼ横這い状態。
- 当面監視を継続する。

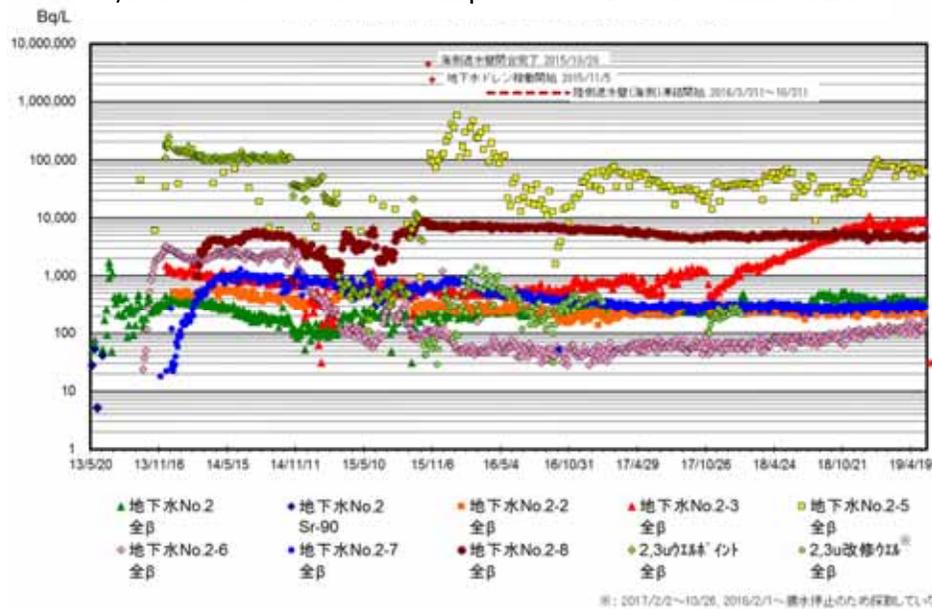
2,3号機取水口間地下水の全β、ストロンチウム濃度の推移

- 3月以降、大きな変動は無く、ほぼ横這い状態。
- 当面監視を継続する。

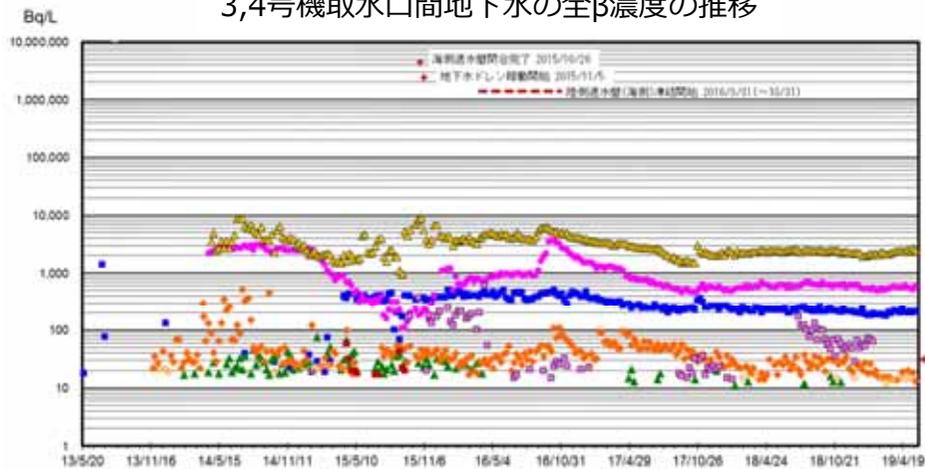
3,4号機取水口間地下水の全β濃度の推移

- 3月以降、大きな変動は無く、ほぼ横這い状態。
- 当面監視を継続する。

■ 地下水No.3 全β   ■ 地下水No.3-2 全β   ▲ 地下水No.3-3 全β   ▲ 地下水No.3-4 全β   ● 地下水No.3-5 全β   ● 地下水No.3-5 全βND値   ■ 3,4uの11時'イント 全β   ■ 3,4u改修の11時'イント 全β  
※1: 2015/5/20~7/8 水位低下のため採取できず。  
 ※2: 2015/10/15,23,31/5 水位低下のため採取できず。2017/2/2~2017/6/9, 2018/2/1~2018/7/12, 2019/2/7~ 観水停止のため採取していない。

No.3-2 : 2014/4/18より観測開始  
 No.3-3 : 2014/4/24より観測開始  
 No.3, No.3-4 : プロットが無い期間は不検出 (<20Bq/L) のため

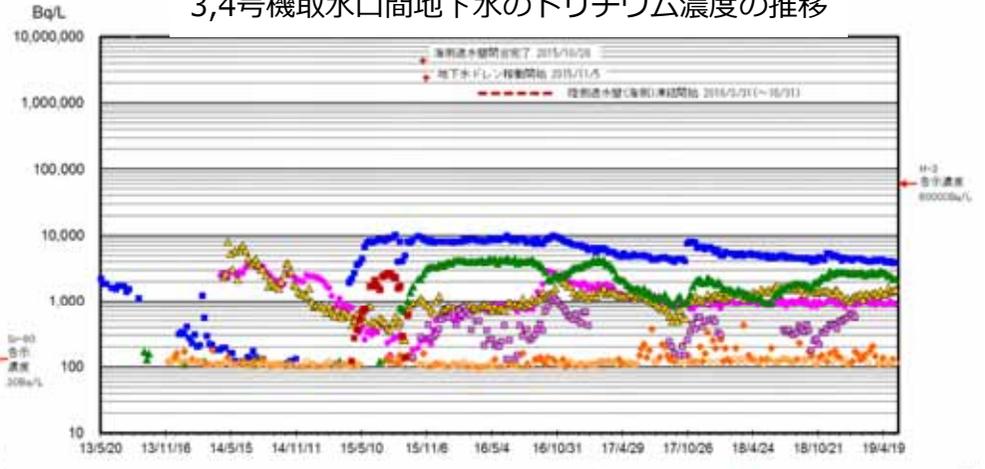
3,4号機取水口間地下水のトリチウム濃度の推移

■ 地下水No.3 H-3   ■ 地下水No.3-2 H-3   ▲ 地下水No.3-3 H-3   ▲ 地下水No.3-4 H-3   ● 地下水No.3-5 H-3   ● 地下水No.3-5 H-3ND値   ■ 3,4uの11時'イント H-3   ■ 3,4u改修の11時'イント H-3  
※1: 2015/5/20~7/8 水位低下のため採取できず。  
 ※2: 2015/10/15,23,31/5 水位低下のため採取できず。2017/2/2~2017/6/9, 2018/2/1~2018/7/12, 2019/2/7~ 観水停止のため採取していない。

No.3-2 : 2014/4/18より観測開始  
 No.3-3 : 2014/4/24より観測開始  
 No.3, No.3-4 : プロットが無い期間は不検出 (<120Bq/L) のため
