資料 1 - 1 汚染水対策に関わる進捗状況について

# 汚染水対策の全体概要

## サブドレン他水処理施設の運用状況等

雨水流入・豪雨・津波リスクへの対応状況

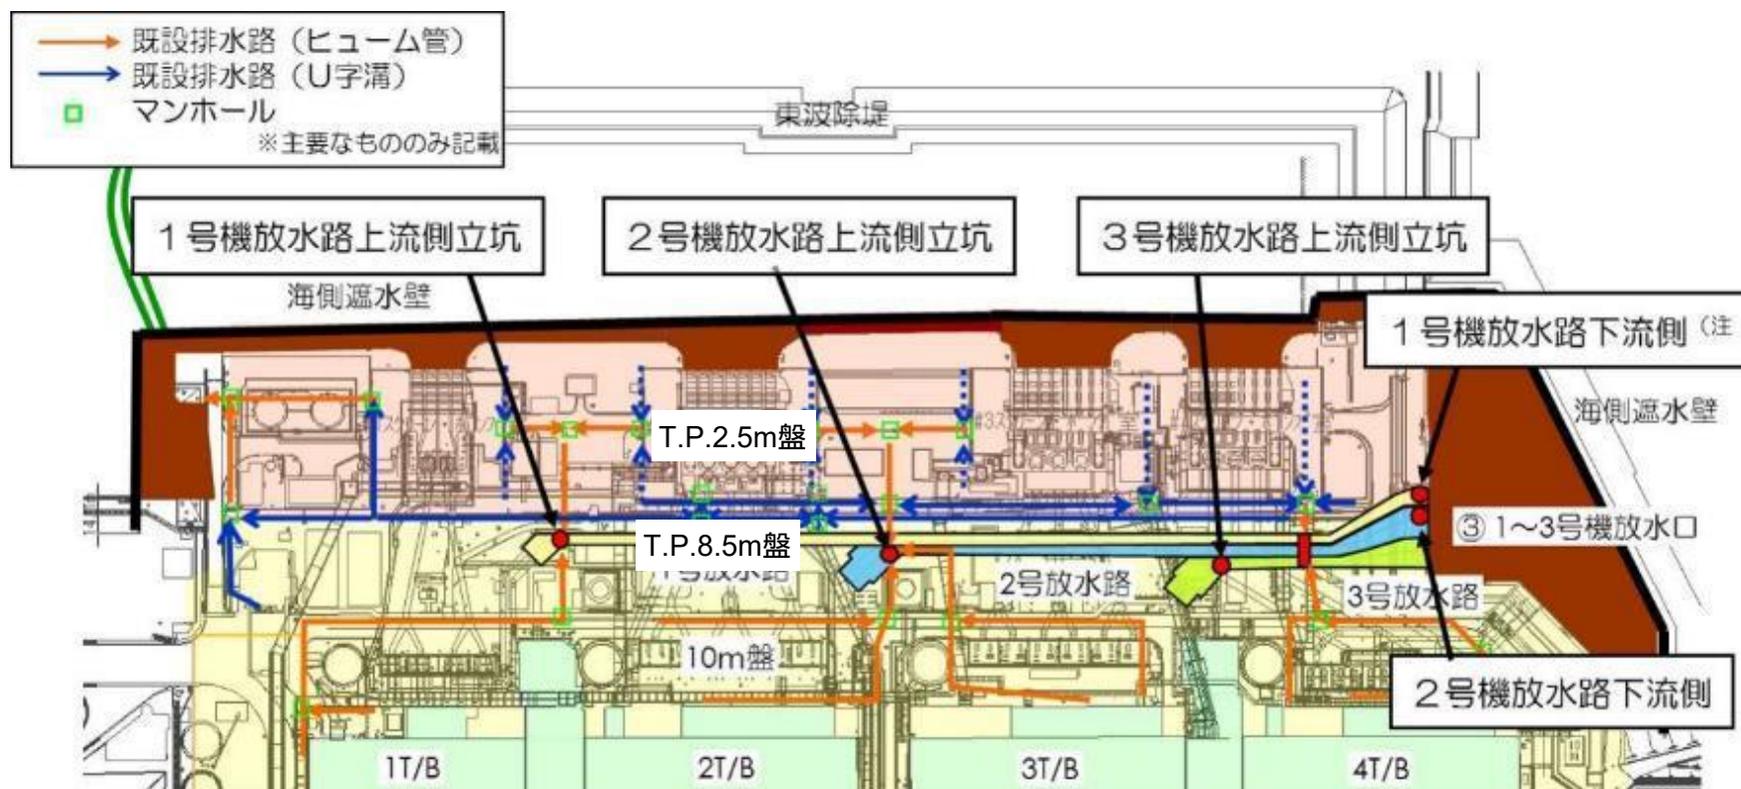
1～3号機放水路のモニタリング位置図

- 放水路にはタービン周辺の雨水排水が流入することから、2014年に雨水対策検討のための調査として放水路のモニタリングを開始。
- 2014年10月に1号放水路、2015年5月に2号放水路で濃度上昇が見られ、モニタリングを強化。
- 2015年3月に放水口をゼオライト土のうで閉塞し、1号機放水路は溜まり水浄化も実施。
- 2016年以降は、大きな濃度上昇は見られていない。

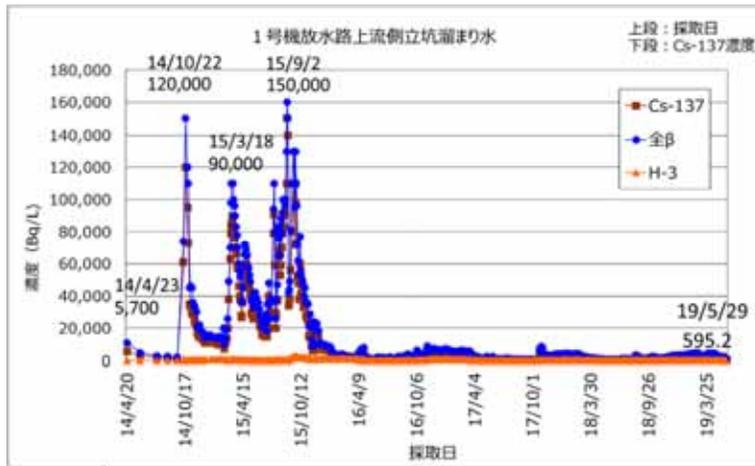
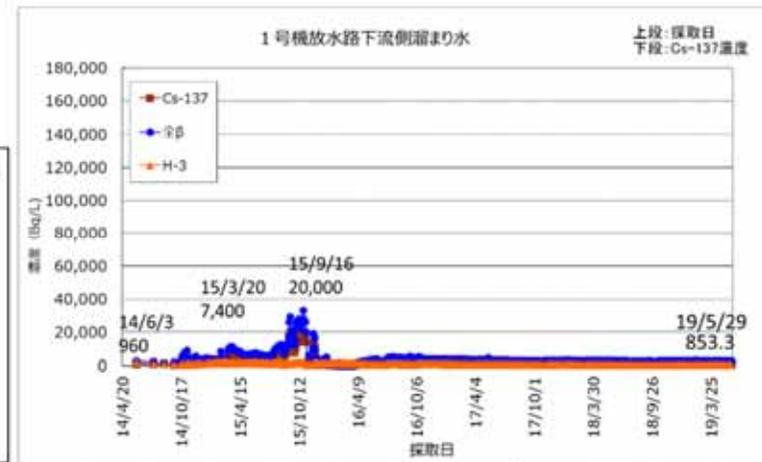
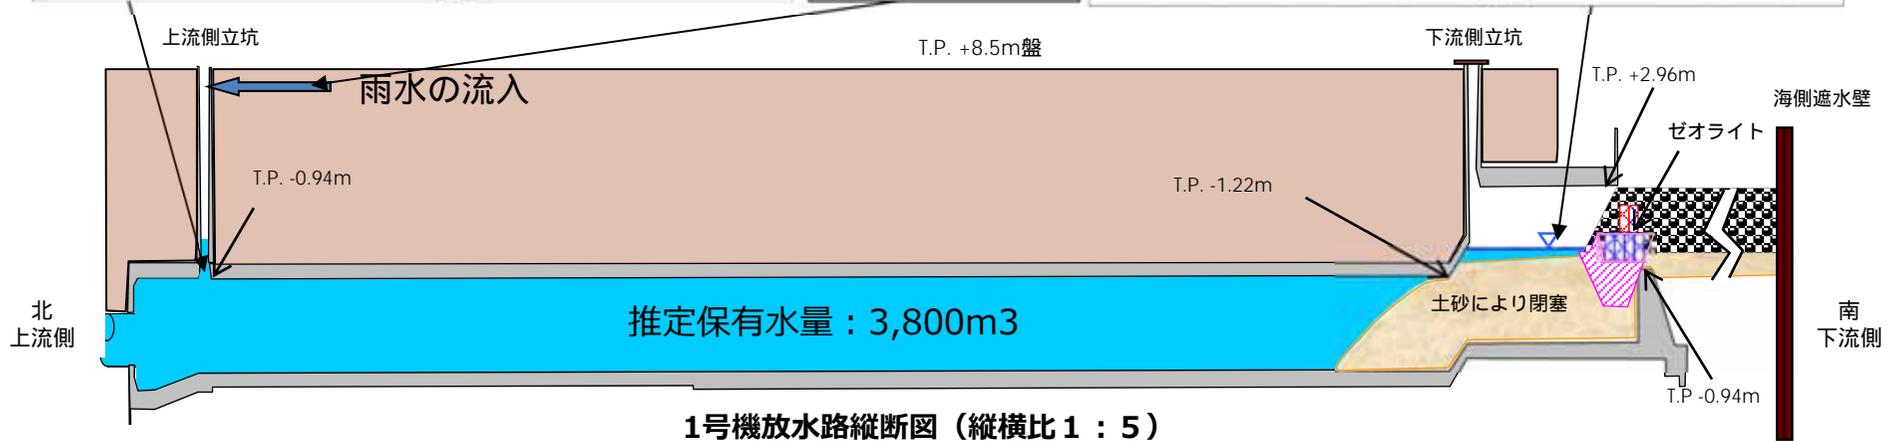
# (1)2-2. 1号機放水路サンプリング結果

- 上流側立坑たまり水のセシウム137濃度は、若干の濃度変動はあるものの、大きな濃度上昇は見られない。
- 下流側の溜まり水のセシウム137濃度も、1,000Bq/Lを下回る濃度で横這い状況。当面監視を継続。

1号機上流側立坑流入水  
(1号T/B北側・T/B東側地表)  
調査日：14/10/6  
Cs134： 420  
Cs137： 1500  
全β： 1400  
H3： 9.9  
(単位：Bq/L)

注：放水口へのゼオライト設置により、放水口内への立ち入りができなくなったことから、2015/3/20より放水口上部開口部から採水することとした。

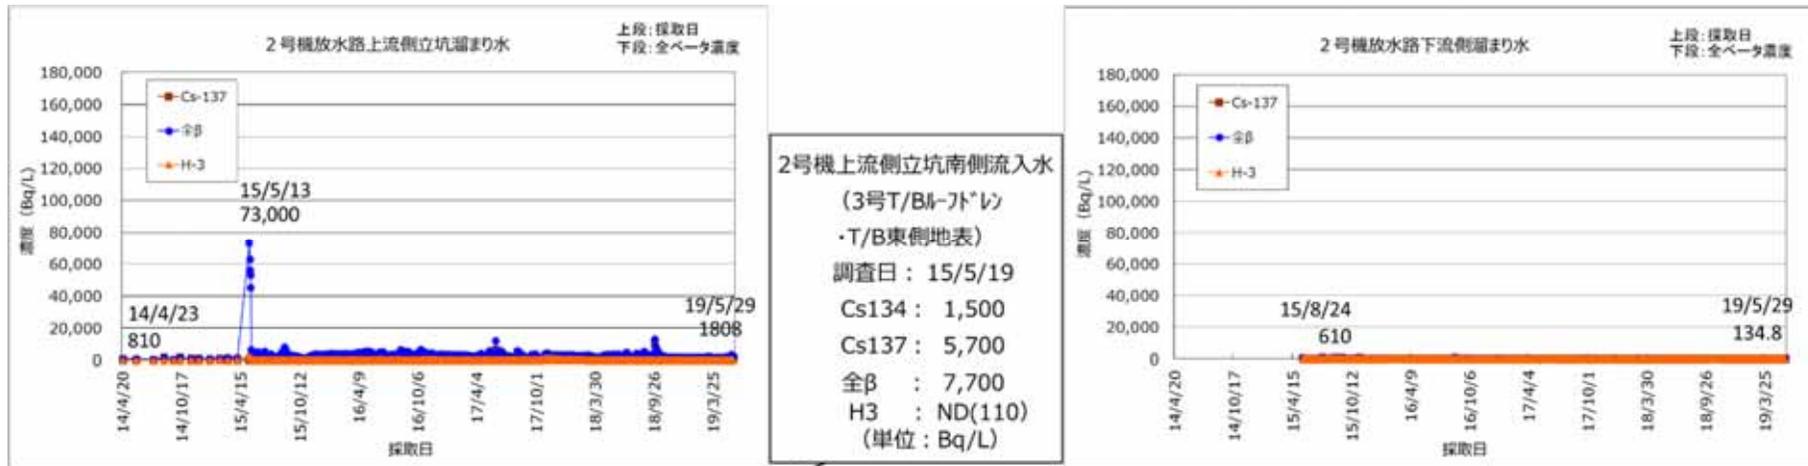
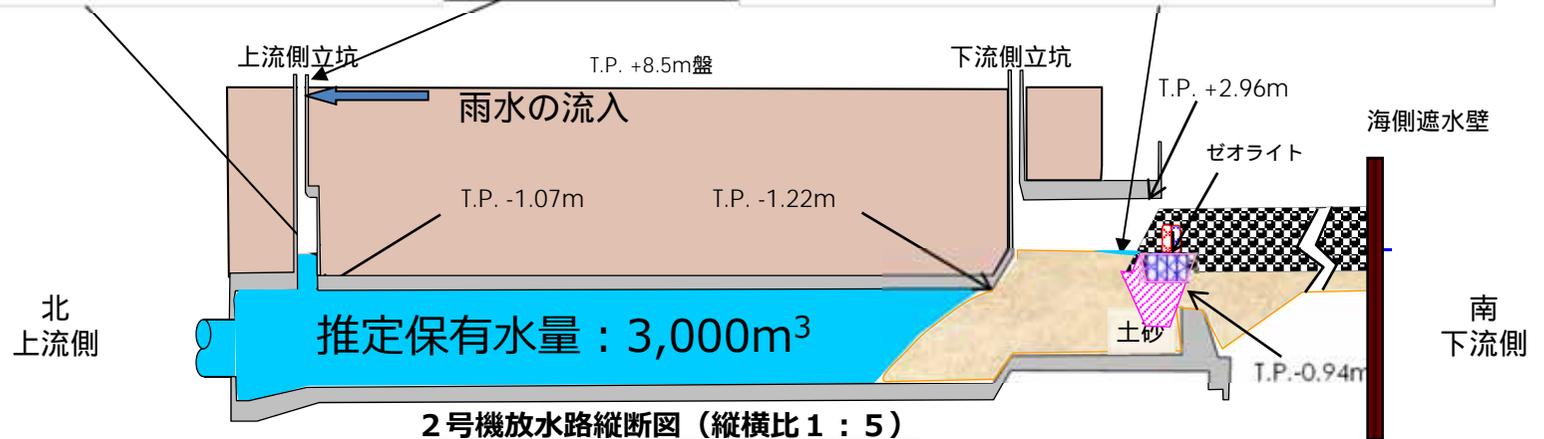
# (1)2-3. 2号機放水路サンプリング結果

- 2号機放水路上流側立坑の溜まり水の全ベータ濃度は、降雨時に上昇するものの、その後は速やかに濃度が低下。
- 全ベータ濃度上昇時はCs-137濃度が上昇しており、屋根等の雨水の流入による一時的な上昇と考えられる。
- 下流側（放水口）の濃度は低濃度で、上昇は見られない。

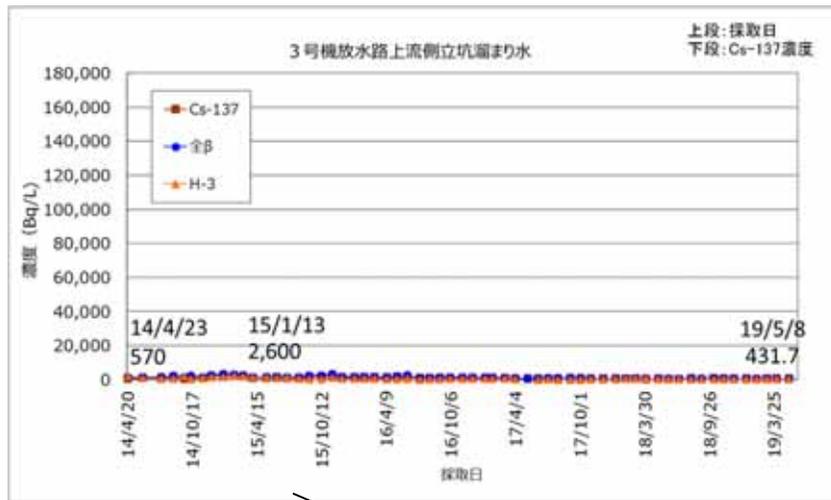
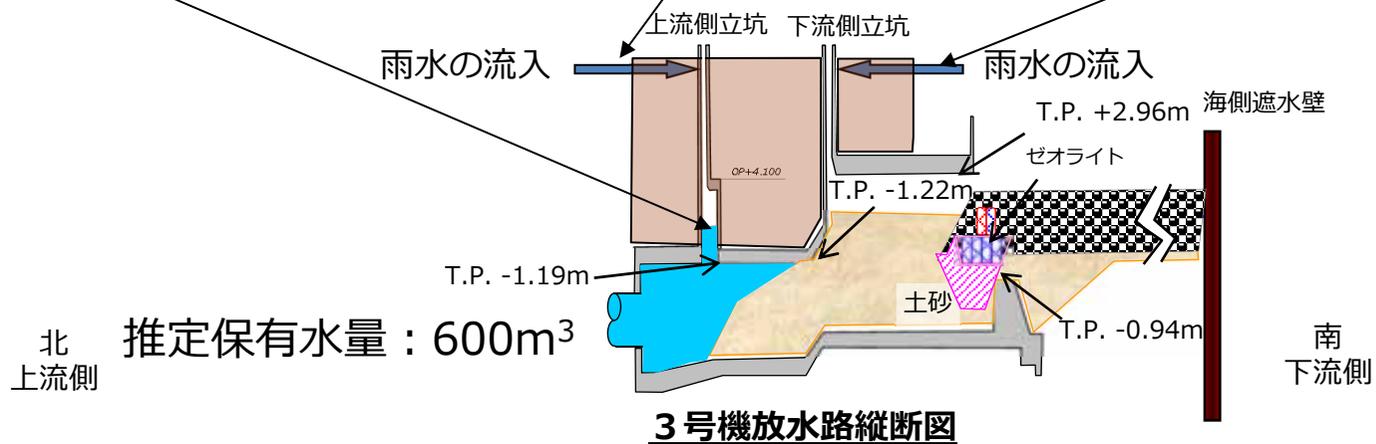
# (1)2-4. 3号機放水路サンプリング結果

- 3号機放水路上流側立坑溜まり水のセシウム濃度は、降雨により若干の上昇は見られるものの、現在は1,000Bq/Lを下回る濃度で推移。
- 引き続きモニタリングを継続する。

3号機上流側立坑流入水 (3号S/BII-ドレイン・T/B東側地表)	
調査日	14/6/12
Cs134	1,400
Cs137	4,100
全β	4,800
H3	ND(9.4)
(単位：Bq/L)

3号機下流側立坑流入水 (4号T/B建屋周辺雨水)	
調査日	14/6/12
Cs134	1,000
Cs137	2,800
全β	3,900
H3	13
(単位：Bq/L)

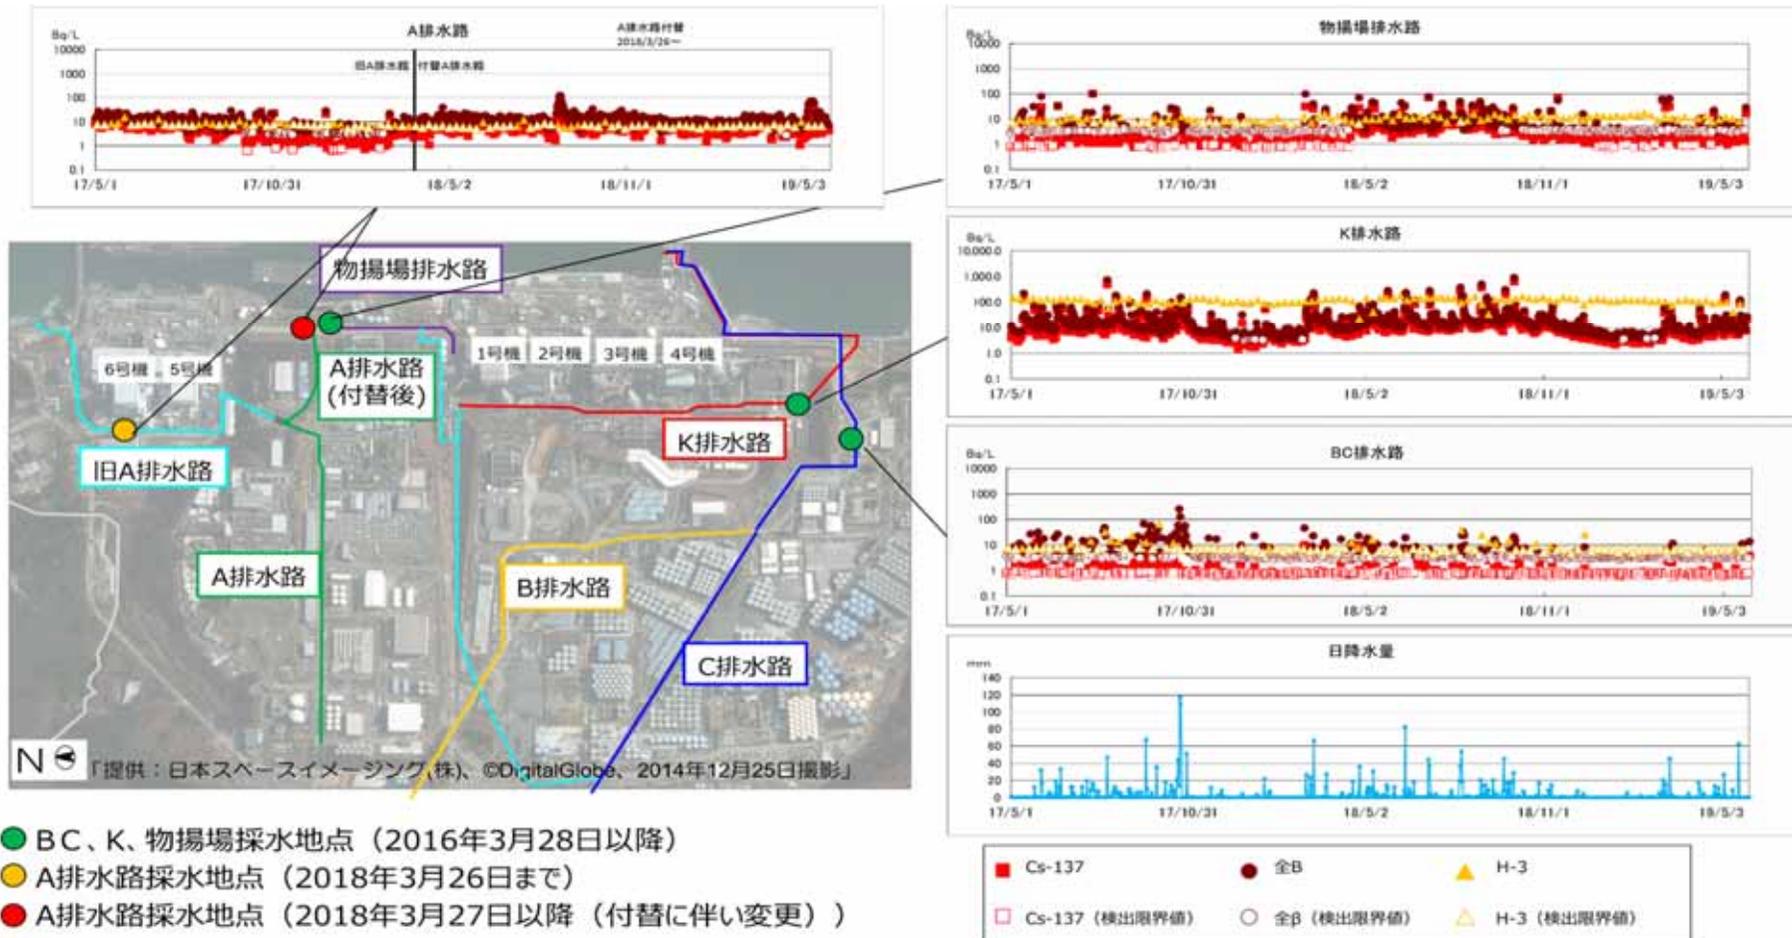
# (1)3-1.排水路の放射能濃度推移

- A排水路の排水先は、2018年3月26日より港湾内に付替。変更後の採水地点も、比較的低濃度で安定。
- 物揚場排水路、K排水路は降雨時にセシウム濃度の上昇が見られる。
- BC排水路では、降雨時の濃度上昇はほとんど見られなくなっている。
- 引き続き、除染、フェーシング等の対策を継続する。

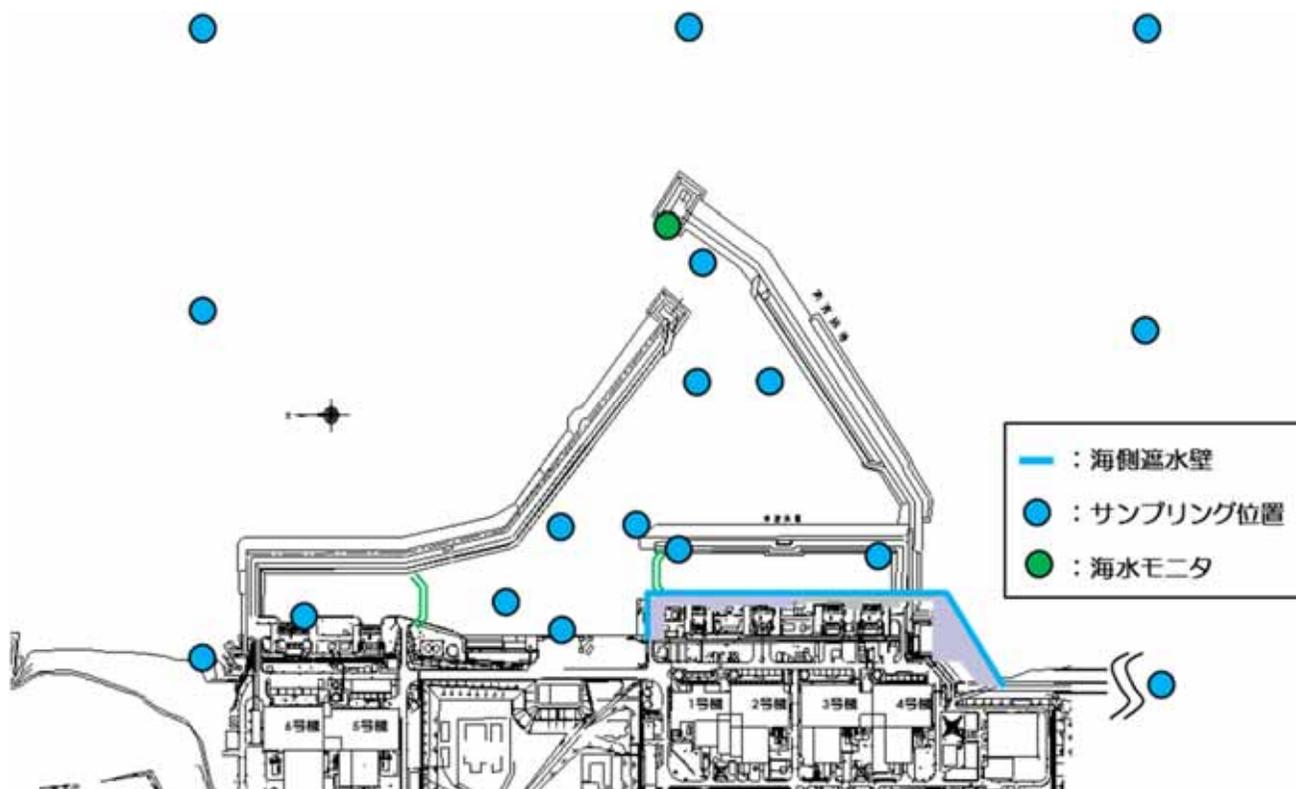
港湾内外の海水モニタリング位置図

- 海水モニタリングは、2011年4月、5月の汚染水流出の影響を確認するため開始。
- 2015年10月に海側遮水壁を閉合した後は、低い濃度となっているものの、地下水経由の流出や排水路からの影響を確認するため、その後も継続して実施。

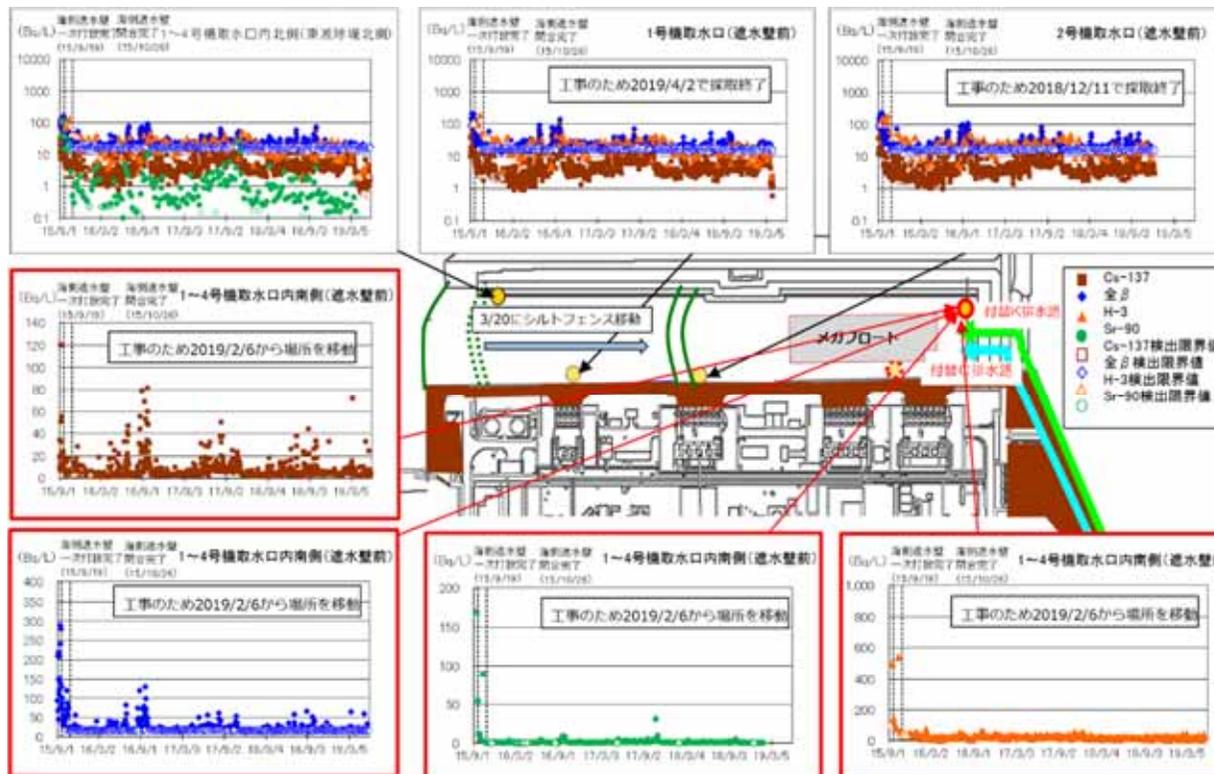
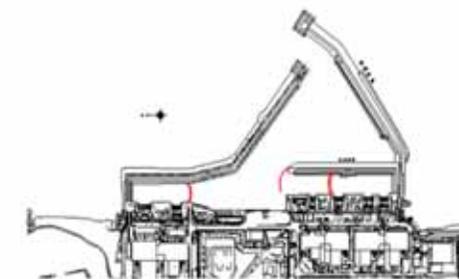
# (1)4-2. 1～4号機取水口付近の海水サンプリング結果

- 2015年10月の海側遮水壁閉合以降、海水中の放射性物質濃度は大きく低下。
- メガフロート津波対策工事の進捗に伴い、3月20日にシルトフェンスを開渠中央付近に移設。その後、工事進捗に伴い、4月2日で1号機取水口前のモニタリングを終了。
- 5月16日にメガフロートを1～4号機取水口南側に移動。
- シルトフェンス移設後に1～4号機取水口北側のセシウム濃度が低下した以外に、工事による影響は見られていない。

【告示濃度】Cs-137:90Bq/L, Sr-90:30Bq/L, H-3:60000Bq/L

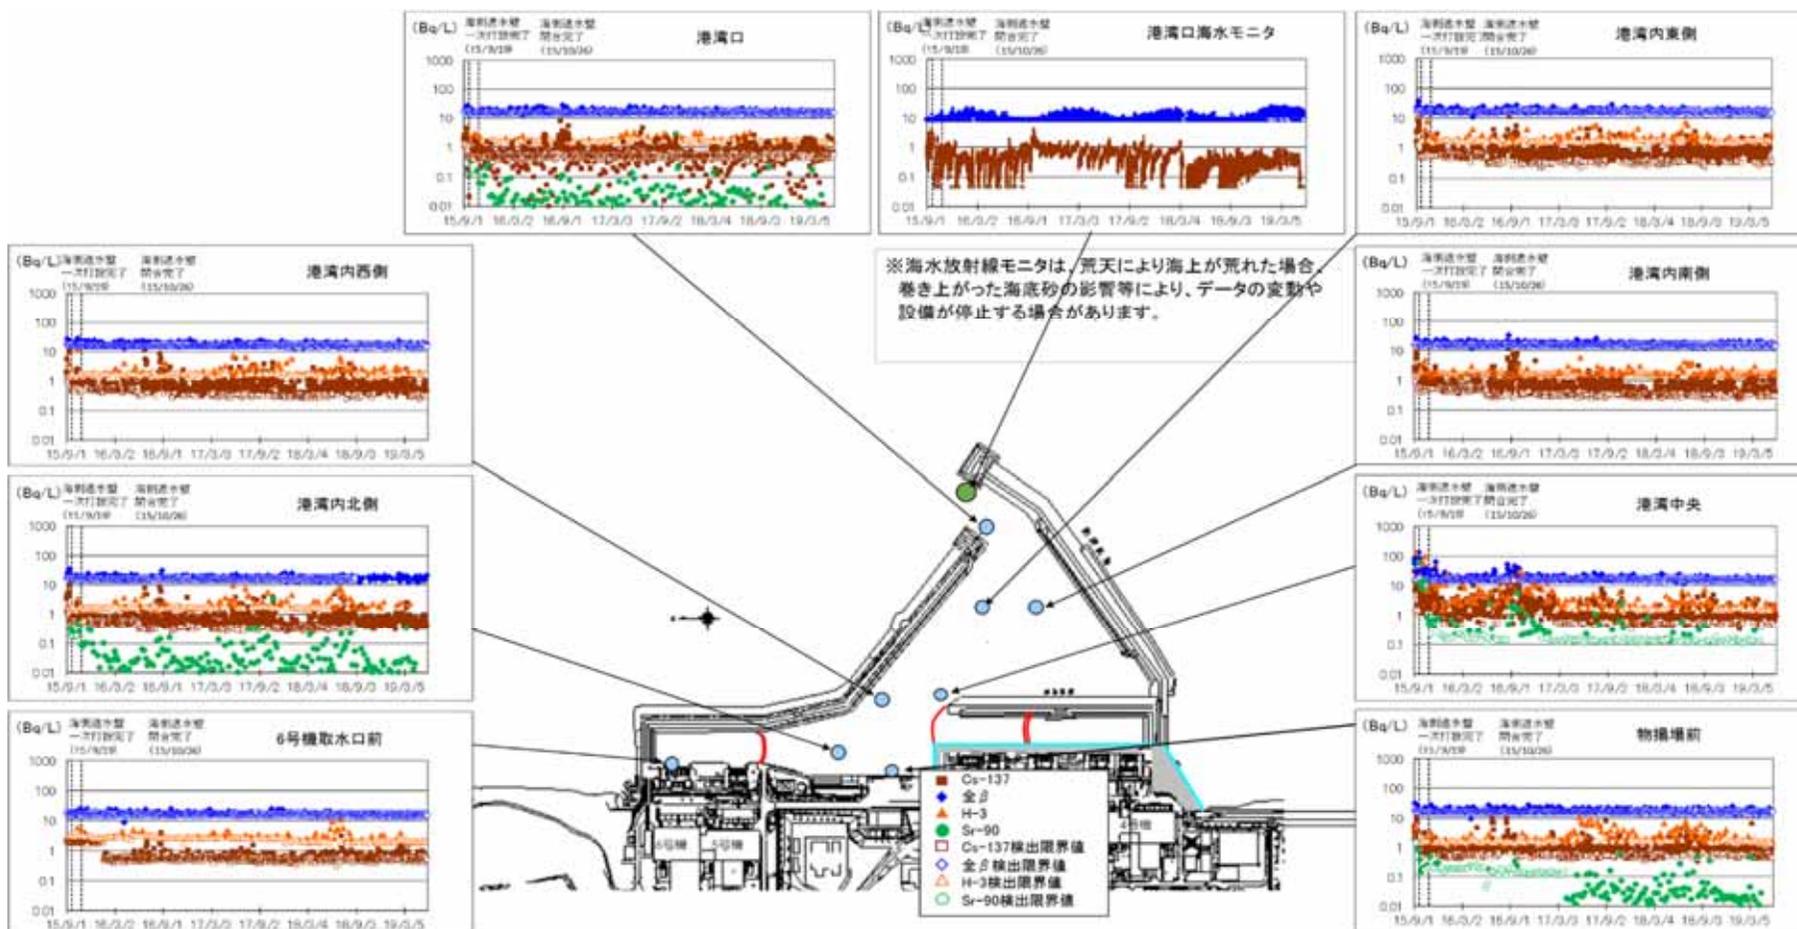
# (1)4-3. 港湾内の海水サンプリング結果

- 1～4号機取水口付近同様、降雨時に一時的なセシウム濃度の上昇が見られるものの、海側遮水壁閉合以降、放射性物質濃度の低下状態が継続。

- ※ 6号機取水口前の海水のCs-137濃度は、2016年1月20日採取分より検出限界値を変更（2.4→0.7Bq/L）
- ※ 港湾口においては、セシウム137について、週1回詳細分析を実施。
- ※ 港湾内東側、西側、南側、北側の海水のCs-137濃度は、2016年6月1日採取分より検出限界値を変更（0.7→0.4Bq/L）
- ※ 物揚場前の海水のSr-90濃度は、2017年4月3日採取分より検出限界値を変更（0.3→0.01Bq/L）

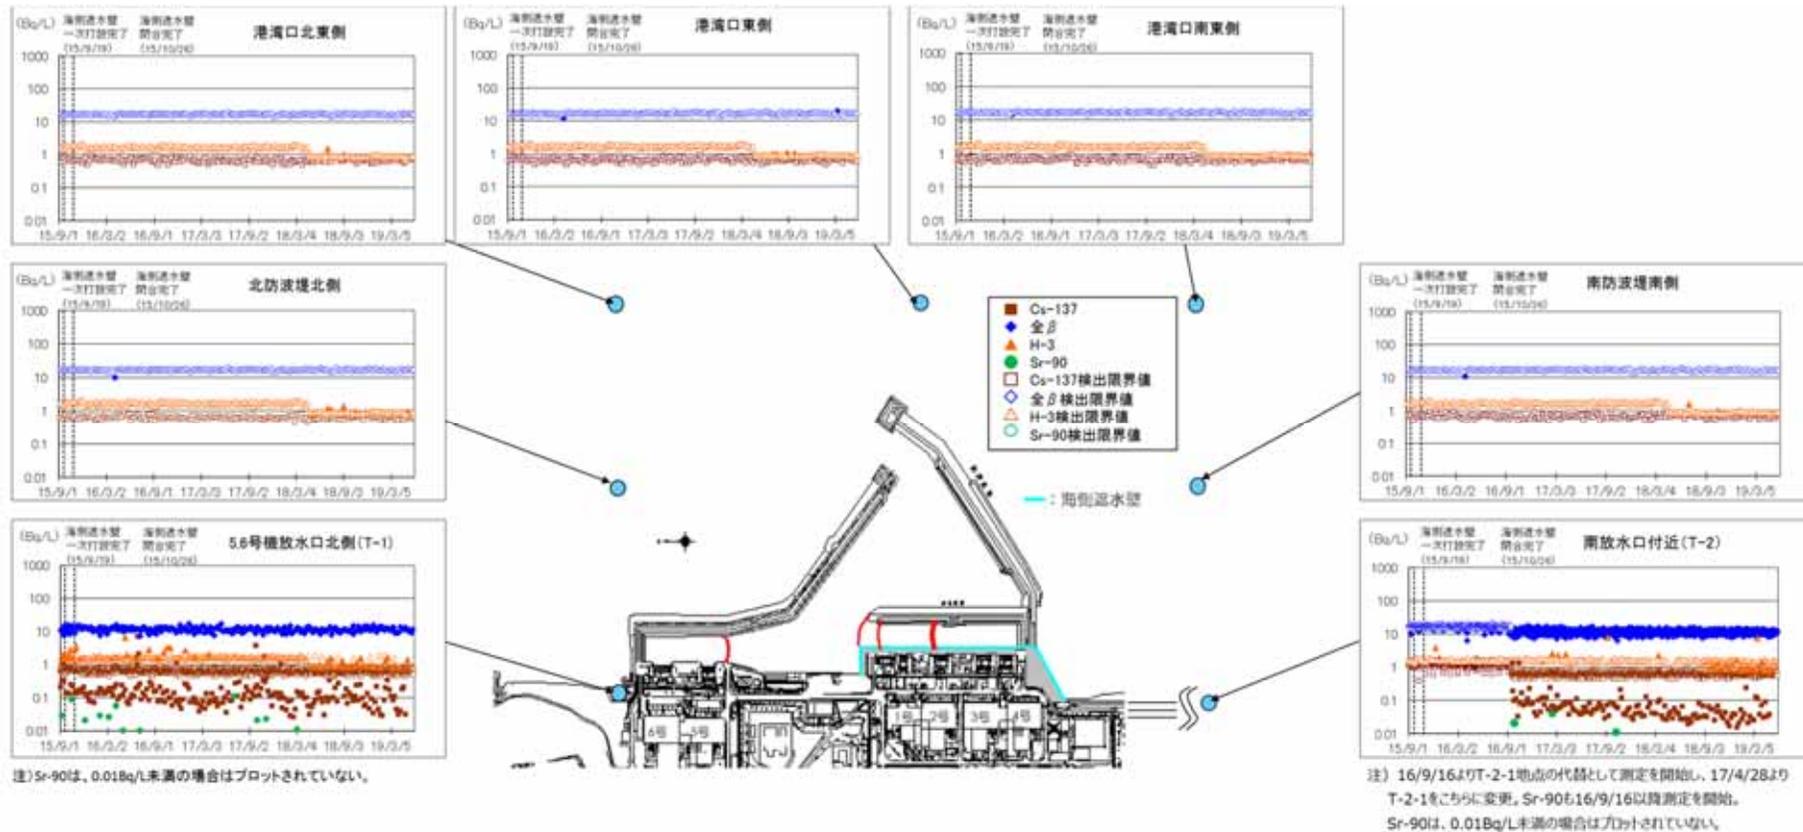
# (1)4-4.港湾外（周辺）の海水サンプリング結果

- 港湾外の各採取点は、従来より低濃度であり、ほとんどが検出限界未満を継続。

- ※ 海域における10Bq/L前後の全β放射能の検出は、海水中の天然カリウム（約12Bq/L）の影響を受けているものと考えられる。
- ※ 5, 6号機放水口北側（T-1）及び南放水口付近（T-2）地点においては、セシウム137について、週1回詳細分析を実施。
- ※ トリチウム分析について、5, 6号機放水口北側（T-1）及び南放水口付近（T-2）地点は2018年4月23日採取分より、その他の沖合5地点は2018年4月24日採取分より検出限界値を変更（3→1Bq/L）

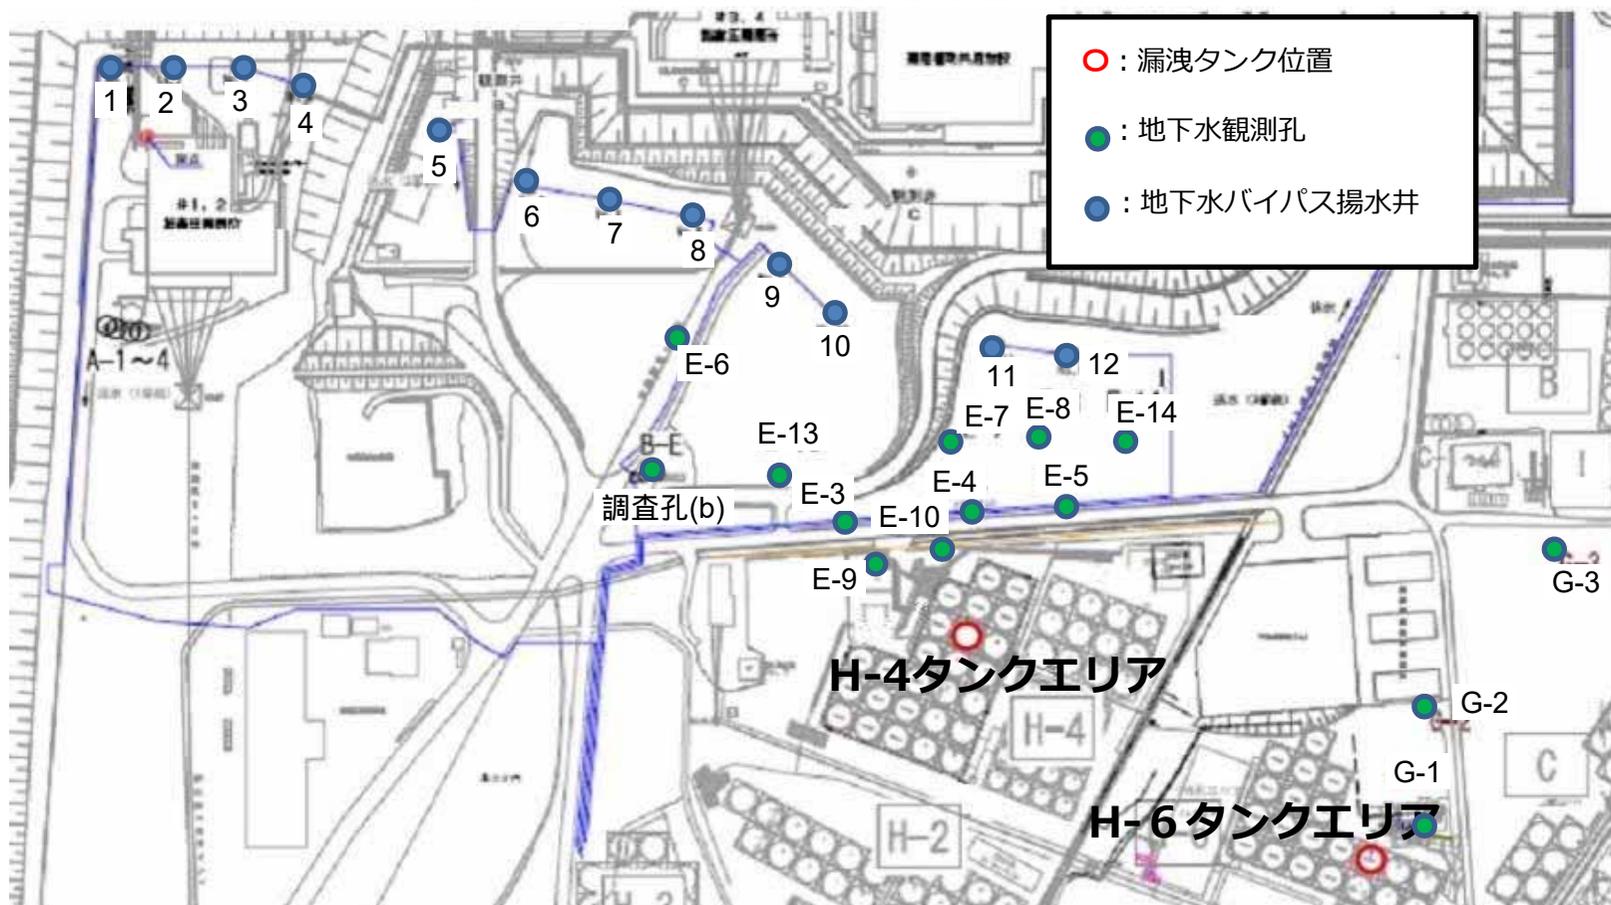
タンクエリア周辺のモニタリング位置図

- タンクエリアの地下水モニタリングは、2013年8月のH4エリアタンク漏えい及び2014年2月のH6エリアタンク漏えいによる地下水汚染の状況を確認するために実施。
- H4エリアの汚染土回収を、2017年3月6日より開始し、2018年7月10日に完了。
- H4、H6エリアともに新しいタンクエリアとして利用。

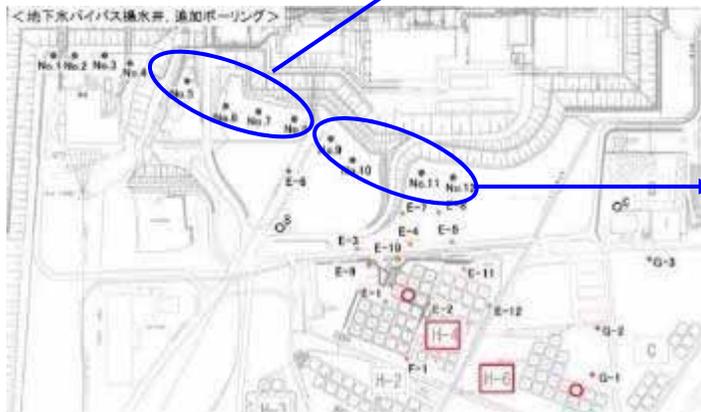
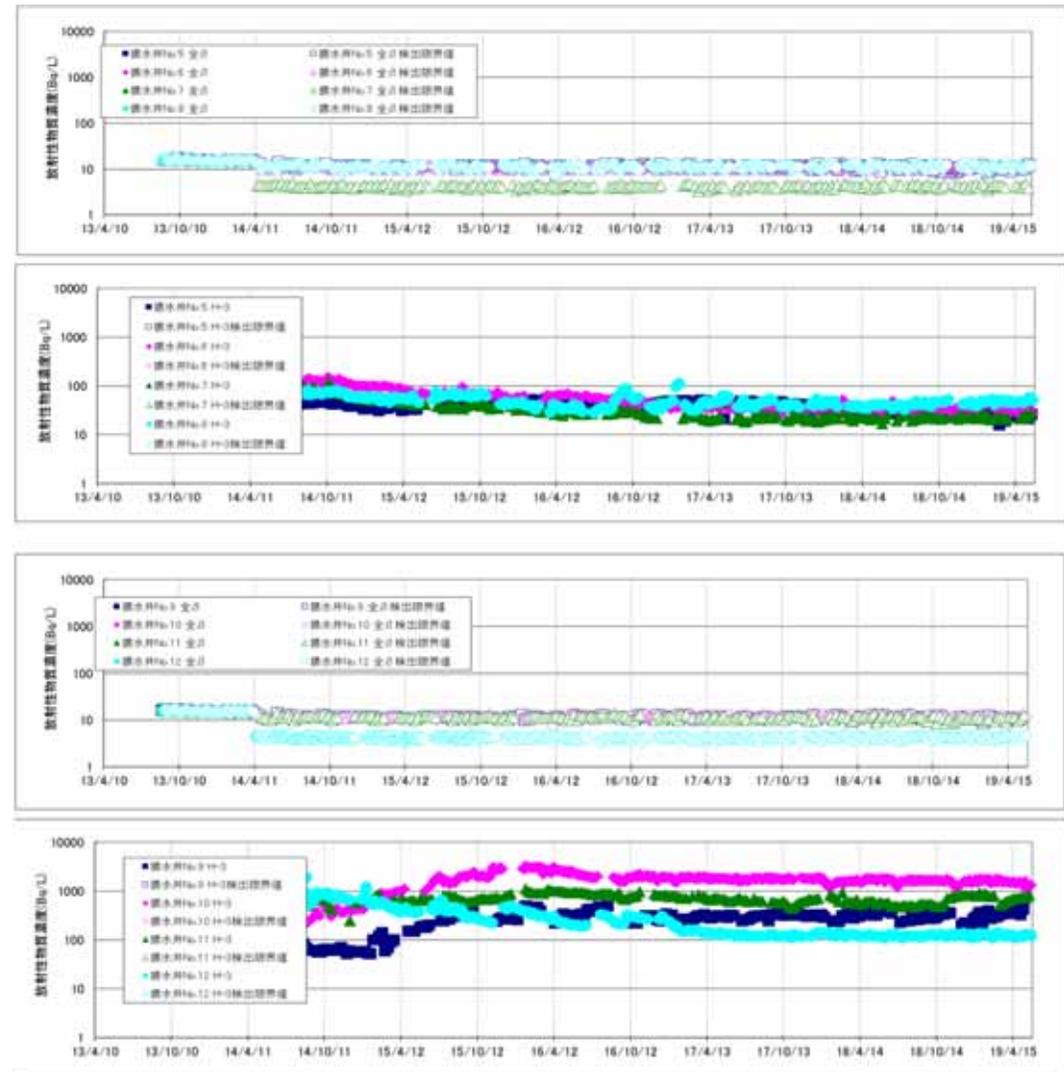
# (1)5-3.地下水バイパス揚水井の放射能濃度推移

- 揚水井No.10のトリチウム濃度は、2,000Bq/Lを下回る濃度で横這い状態。
- その他の揚水井のトリチウム濃度は、1,000Bq/L以下で推移。
- 全ベータには特に変化はみられていない。
- 引き続きモニタリングを継続する。

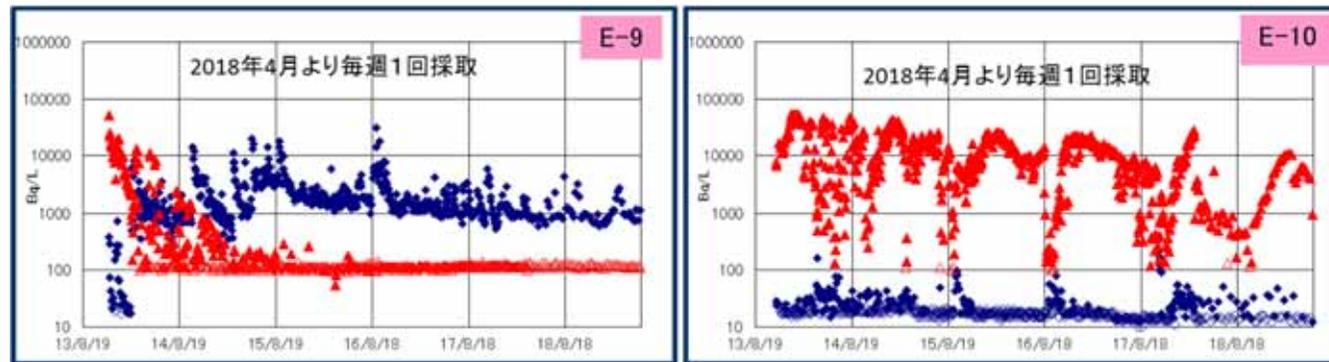
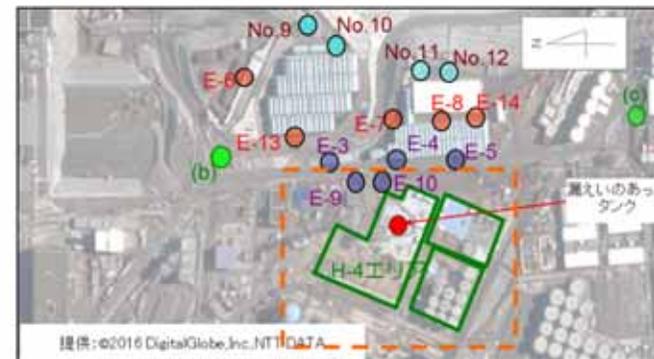
## (1)5-4.観測孔の放射能濃度推移 (H4タンクエリア)

- E-9観測孔の全ベータは、変動はあるものの緩やかに低下。トリチウムはほとんどが不検出。
- E-10観測孔のトリチウム濃度は、2018年3月以降濃度が大きく低下。降雨が減った11月以降、2017年の同時期の半分程度の10000Bq/L程度まで上昇。全ベータは、検出は見られるものの、低濃度。

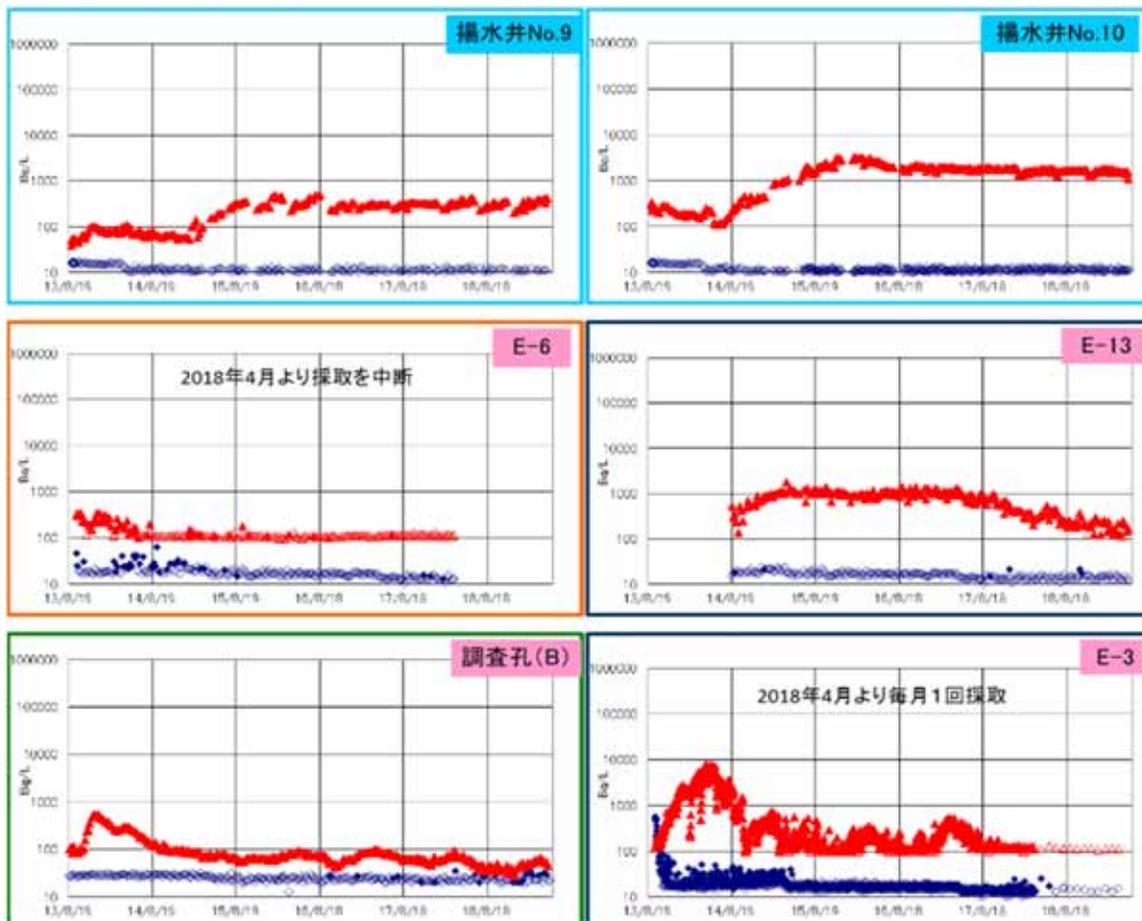
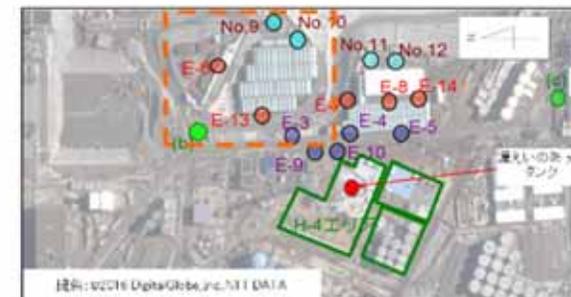
# (1)5-5.観測孔の放射能濃度推移 (H4タンクエリア北東側)

- 全ベータは低濃度で、不検出が多くなっている。
- 各観測孔のトリチウム濃度は横這い又は低下傾向。
- 全体の傾向に大きな変化はみられない。

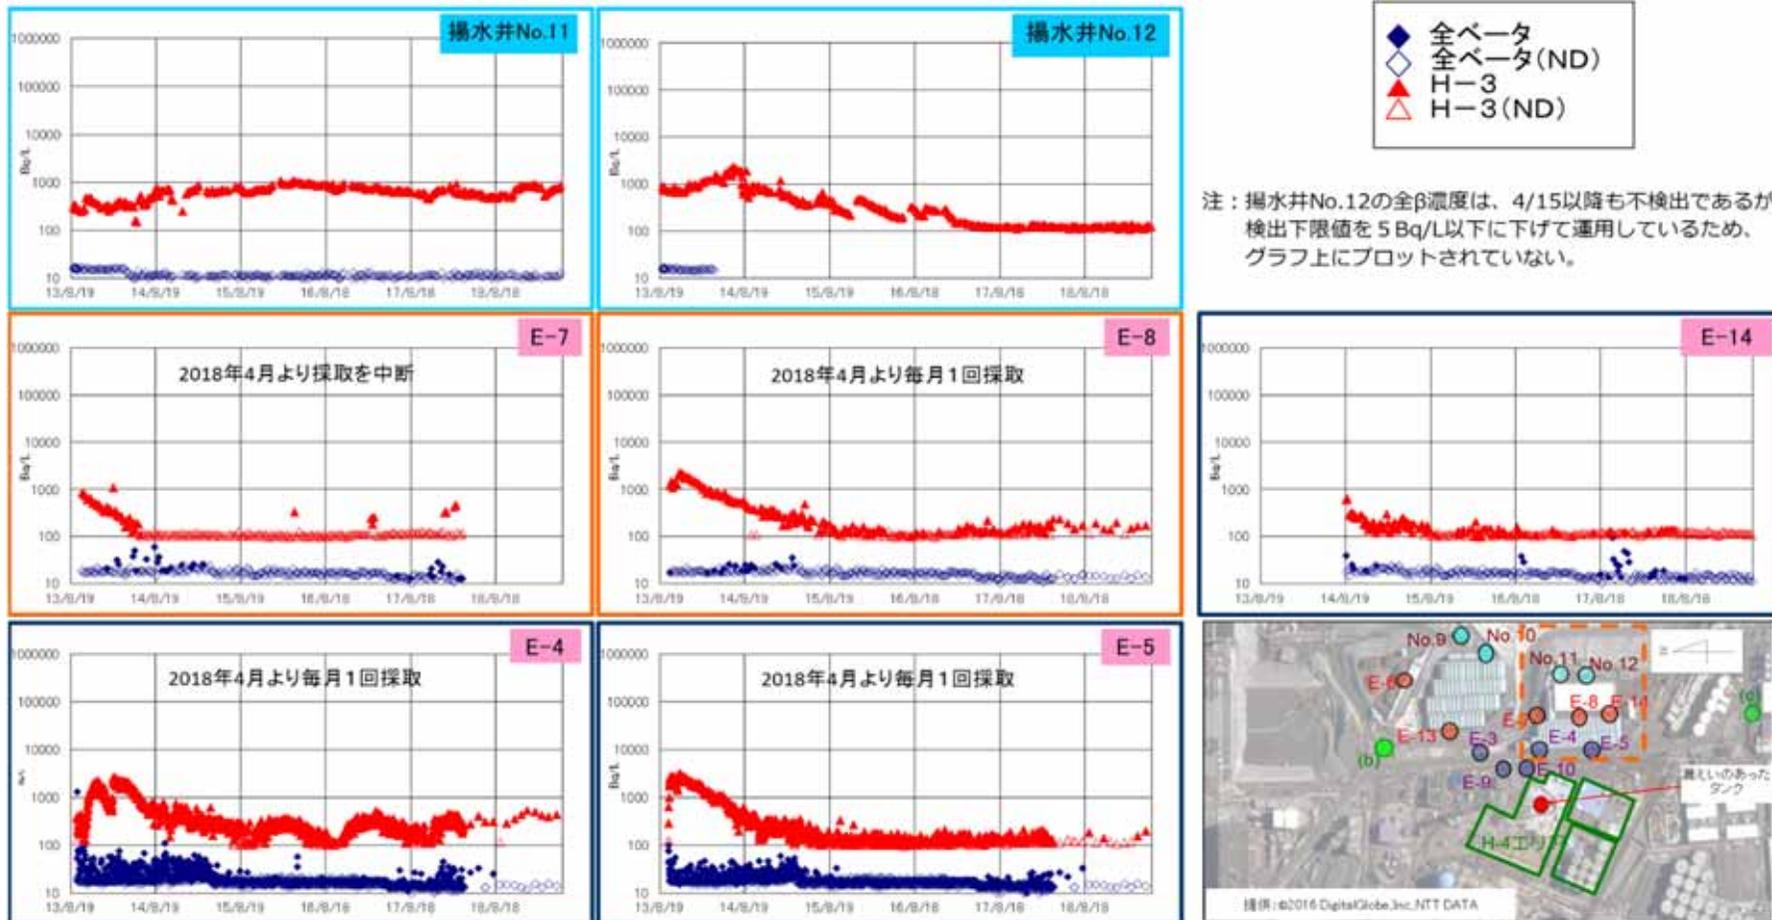
# (1)5-6.観測孔の放射能濃度推移 (H4タンクエリア南東側)

- 降雨時に、低濃度の全ベータが検出される場合もあるが、不検出が多くなっている。
- 各観測孔のトリチウム濃度は横這い状態。
- 全体の傾向に大きな変化はみられない。

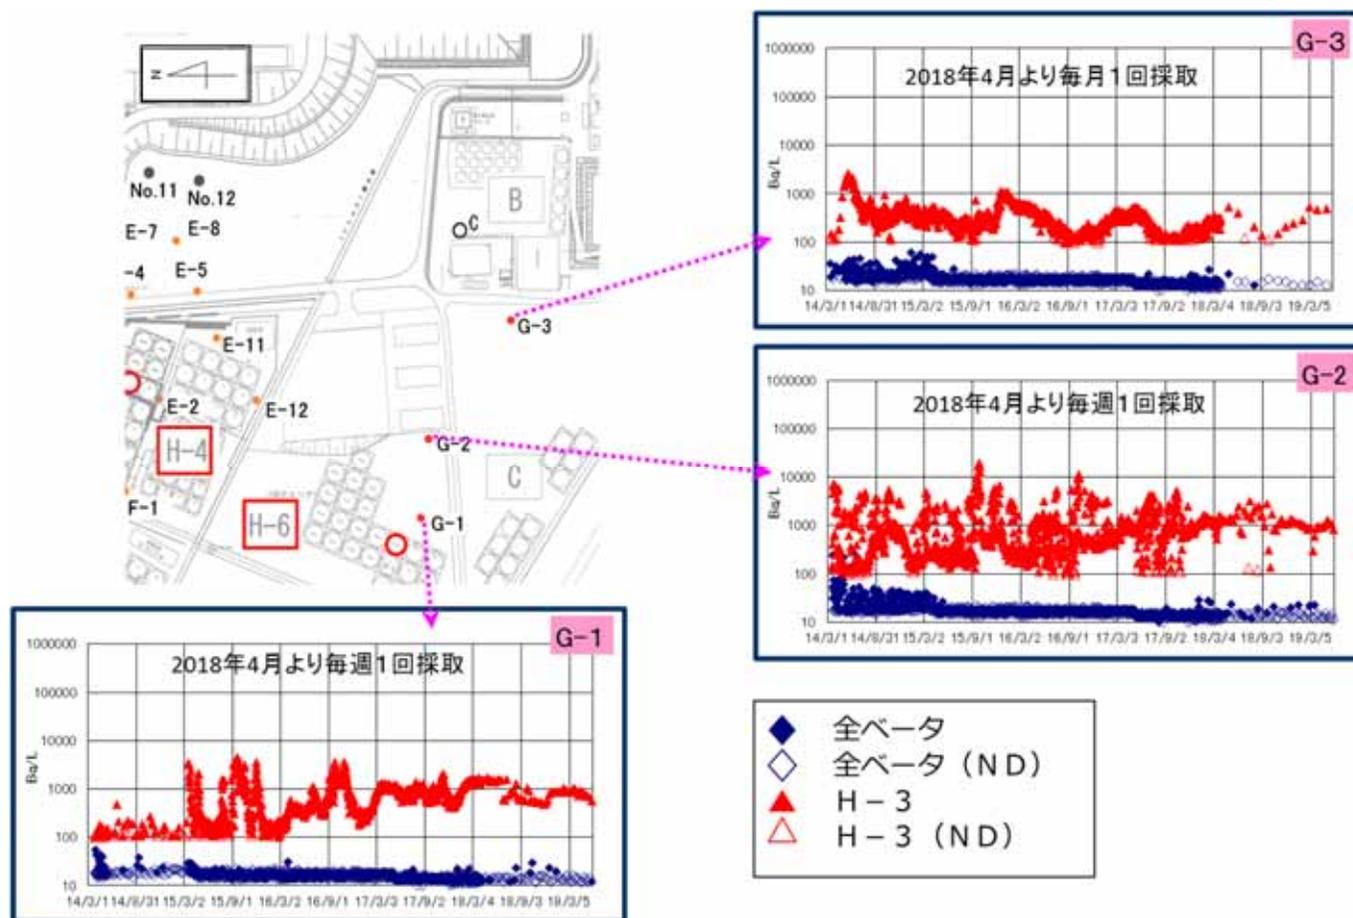
## (1)5-7.観測孔の放射能濃度推移 (H6タンクエリア周辺)

- G-1、G-2はトリチウム濃度に変動が見られるが、過去の変動範囲内。G-3は低濃度で横這い状況。
- 全ベータ濃度は、いずれの観測孔も低濃度で変化は見られない。

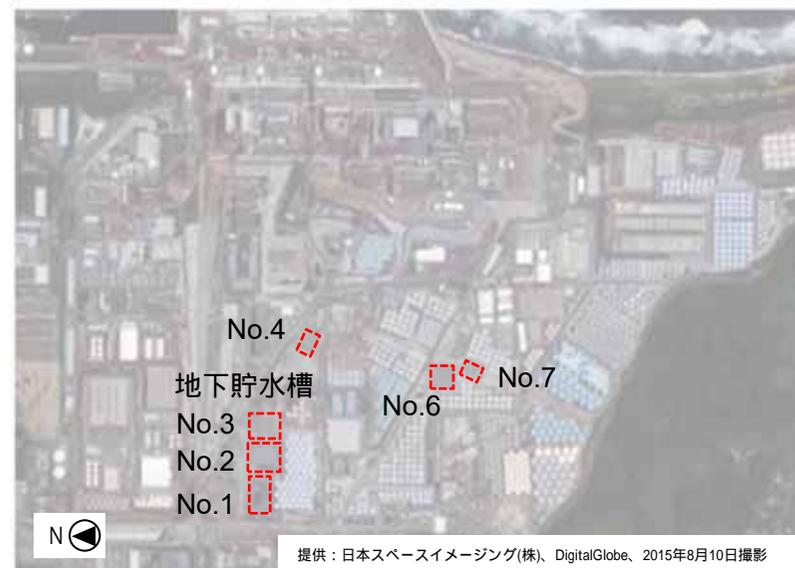
図 地下貯水槽の位置

- 地下貯水槽No.1～3は、2013年4月に漏洩が確認されて以降、地下水汚染の拡大状況を確認するためにモニタリングを継続中。
- 2016年3月以降、周辺観測孔でそれまで見られなかった全ベータ濃度の検出が見られるようになったが、濃度の上昇は一時的で、短期間に低下し、継続して濃度の高い状況は見られなかった（約1年間採水頻度を増やして監視を強化）。
- 2017年3月16日までに、水中ポンプで汲み上げ可能なレベルまで槽内の水の回収を実施済み。
- 2018年9月26日に、残水回収用ポンプによる更なる残水回収作業を完了。
- 各地下貯水槽内には、ほとんど水は無い状態。

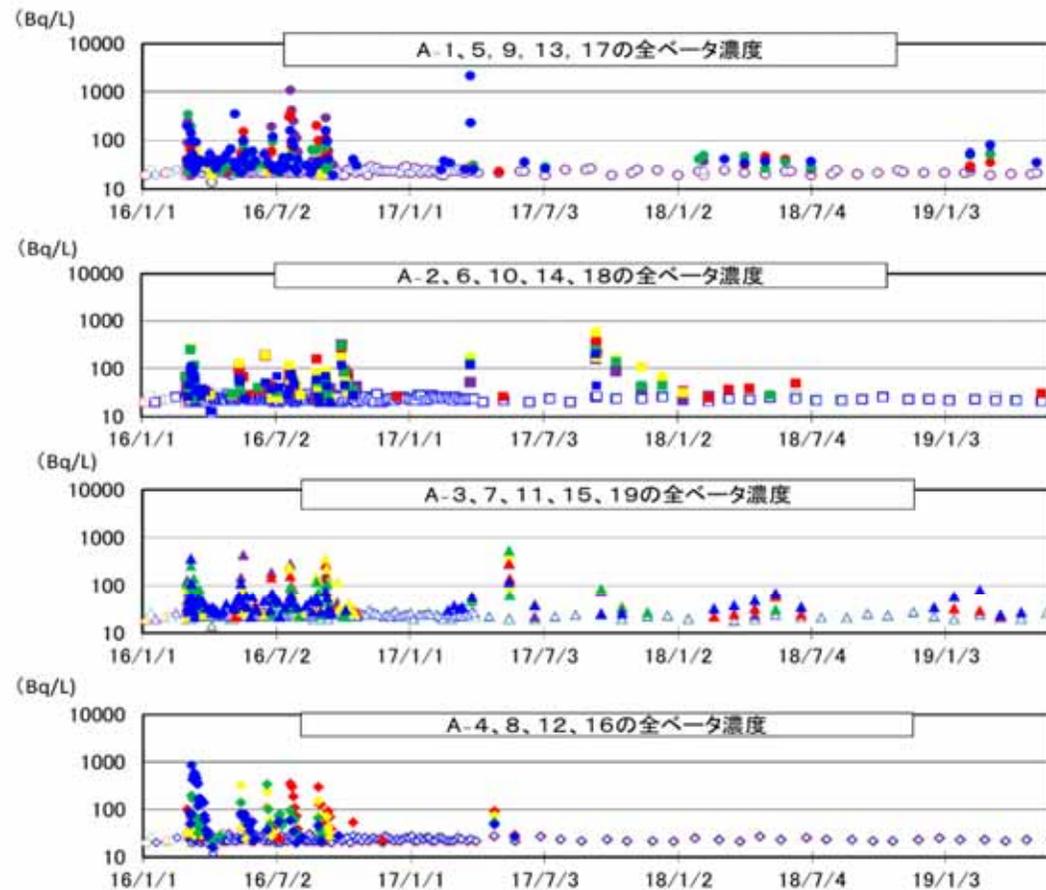
図. 地下貯水槽No.1～3の周辺観測孔の位置

## (1)6-2.地下貯水槽No.1～3周辺のモニタリングの状況（周辺観測孔）

- 地下貯水槽No.1～3の周辺観測孔については、2017年4月より観測頻度を月1回に戻して監視を継続。4グループに分け、毎週4～5孔を採水、分析。
- 全ベータ濃度の検出は見られるが、低濃度である。

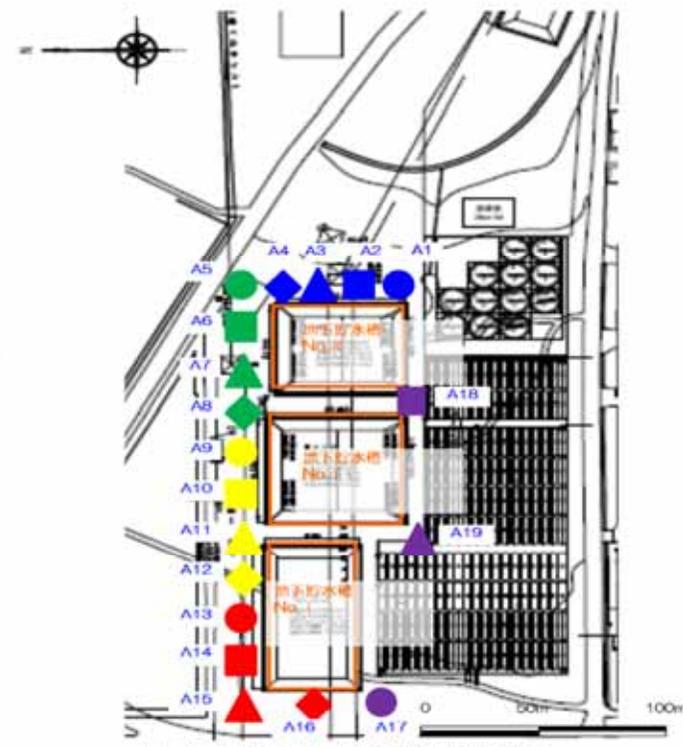
図 地下貯水槽No.1～3周辺観測孔の全ベータ濃度（2016年1月～）

注: 色、形状は、グラフのマーカーを表す。  
グラフの白抜きは、検出下限値を示す。
